平成 16 年度文部科学省科学技術振興調整費緊急調査
スマトラ島沖大地震及びインド洋津波被害に関する緊急研究（速報）

平成 17 年 3 月

国土交通省国土技術政策総合研究所
沿岸海洋研究部沿岸防災研究室

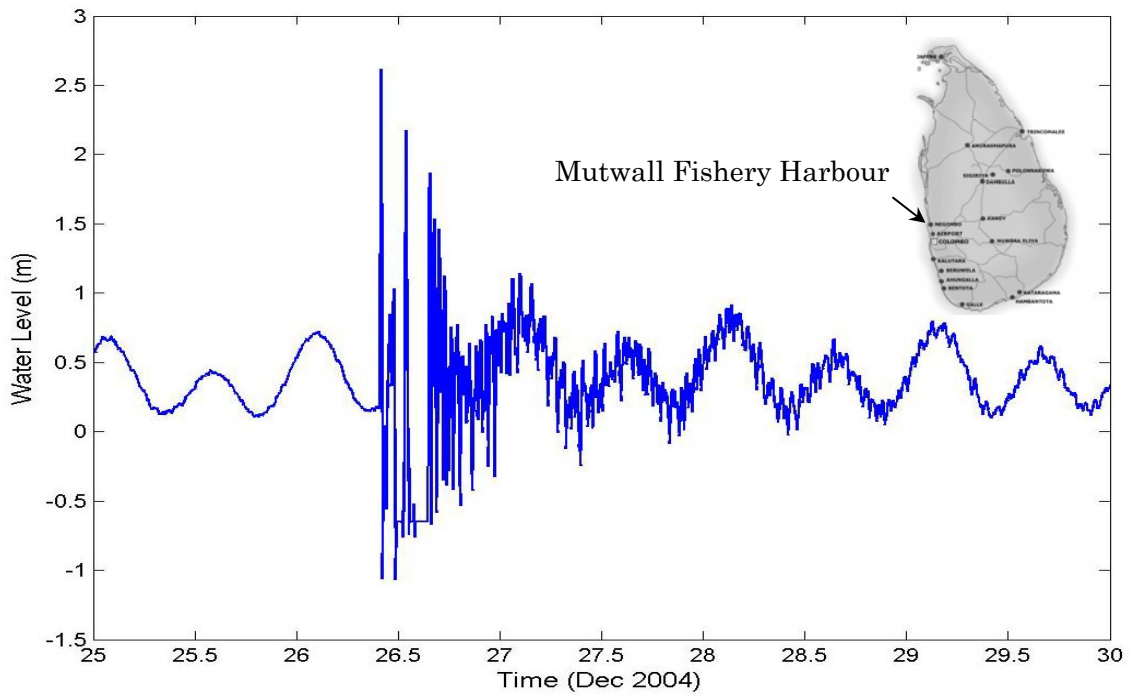
図-1.4 National Aquatic Resources Research and Development Agency (NARA)による Mutwall 漁港における潮位観測結果 (Moratuwa 大学資料より)

Moratuwa 大学より入手した、National Aquatic Resources Research and Development Agency (NARA)による Mutwall 漁港における潮位観測結果及び Lanka Hydraulic Instituteによる Colombo 港付近における潮位観測結果をそれぞれ図-1.4 及び図-1.5 に示す。これによれば、通常のアストロノミカル潮周期が約 12.4 時間のところ、約 20~30 分の周期の潮位変動が地震発生後長期間にわたり観測されている。

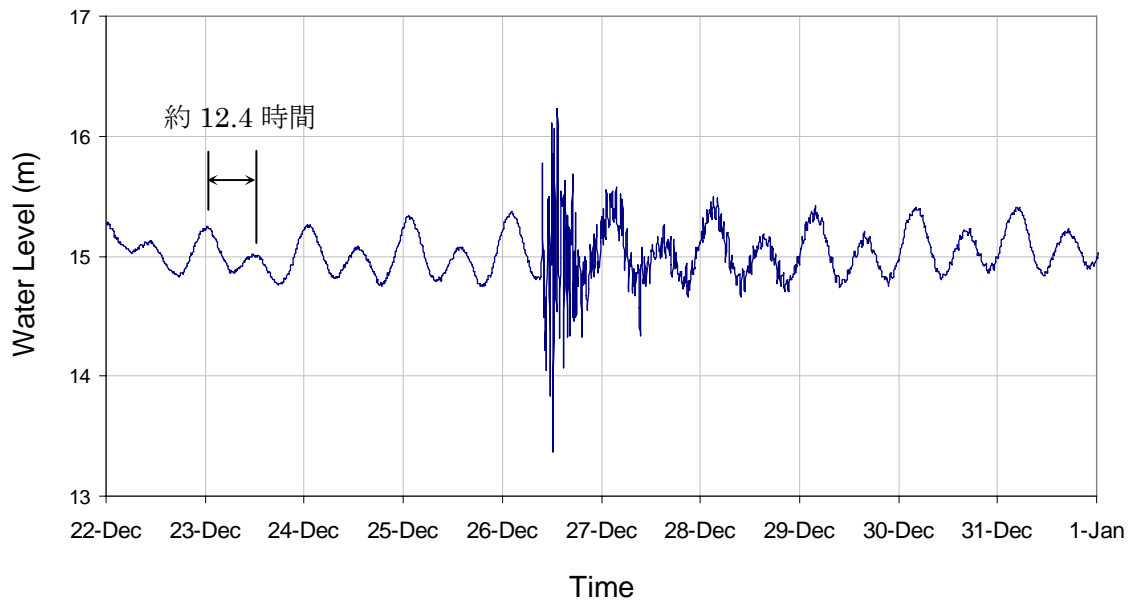
図-1.5 Lanka Hydraulic Institute による Colombo 港における潮位観測結果 (Moratuwa 大学資料より)

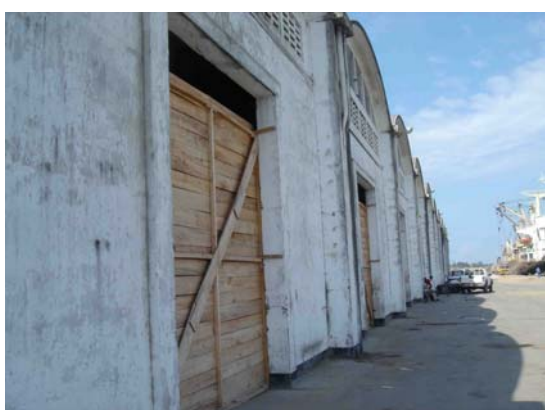
津波による公共上屋の一部破損（例えば、上屋の木製の扉が外れて庫内側に転倒、写真-4.2及び図-4.2）、港内航路の埋没等があったものの、津波による貨物取扱への影響は少ないとのことであった。むしろ、津波により被災した建築物復興のためのセメント需要が見込まれる可能性がある。Closenburgふ頭では、調査当日（3/8）もセメント船“CLARISSA”号が荷役を実施中であった（写真-4.2）。岸壁はかなり老朽化しているものの、津波による岸壁法線の出入り等は見られなかった（写真-4.3）。

写真-4.1 破損した扉が修復されている公共上屋 写真-4.2 セメント船 CLARISSA 号荷役状況

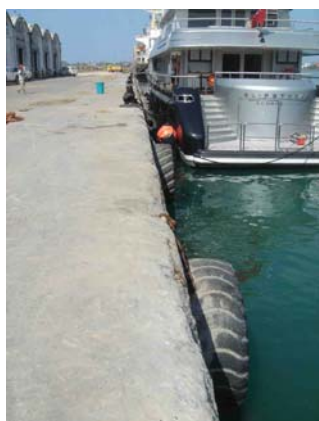
写真-4.3 Closenburg ふ頭の老朽化状況

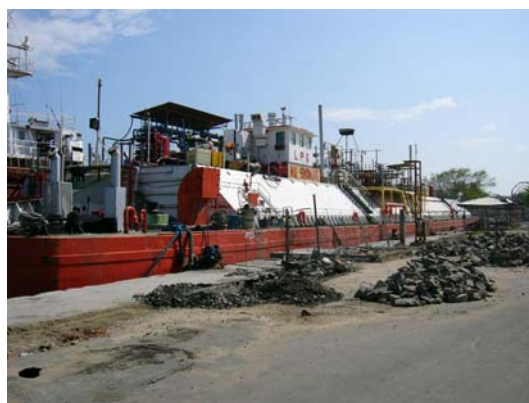
写真-4.4 LPG 船の係留状況

また、同じセメント取扱岸壁では、港内奥側にLPG船等も係留していた（写真-4.4）。

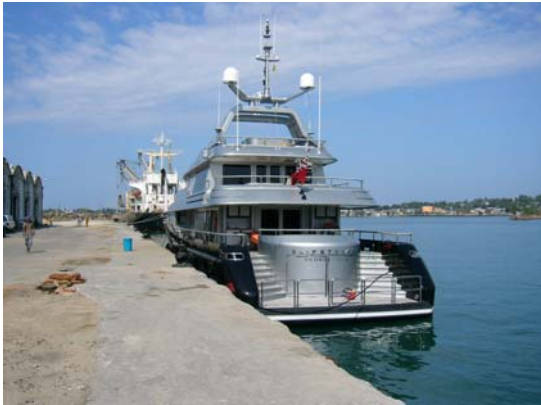
写真-4.5 港内に係留する小型船舶

なお、調査当日(3/8)は個人所有のクルーズ用小型船舶が2隻、港内に係留または停泊している様子がみられた。写真-4.5及び写真-4.6に示す。

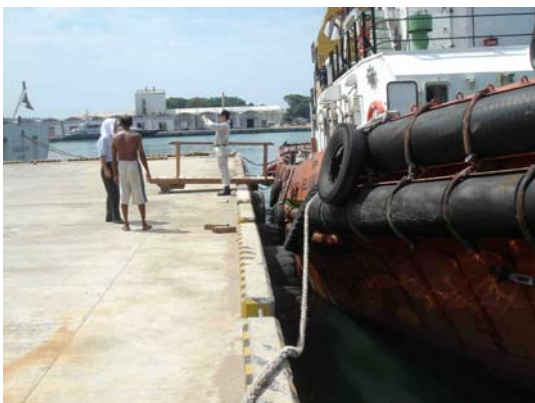
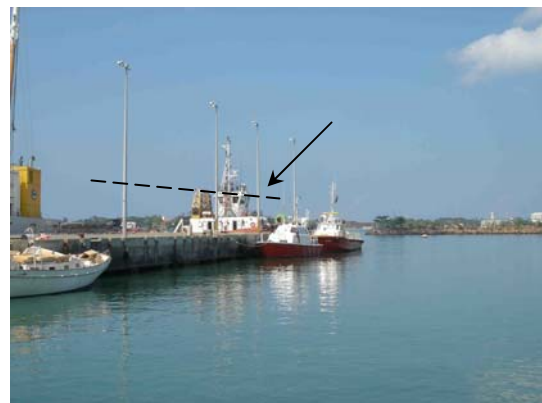
新ふ頭において調査団がタグボート”VELSUMANA”号の船員に対し実施した聞き取りによると次のとおりである：「12月26日は9:20頃に津波の第一波が来た。その様子は、まず港内の海水が10分ほど引いてしまい、タグボートが港内で傾いて座礁してしまった。その後、海水が戻ってきて新ふ頭の上の約5mにまで津波高が達した。タグボートはエンジンを始動し港外に出ようとしたので被害はなかった。16:00頃までに合計5回津内が来襲した。」

新ふ頭天端の海面からの高さは、+2.18m（調査団調べ、潮位補正なし）なので、聞き取り結果であるのでかなりの誤差が見込まれるものの、新ふ頭においては約7mであった可能性がある。また、調査団の聞き取りにより、ゴールにおいては津波が引波からはじまったことが示唆された。ゴール近傍の小高い丘にある仏教寺院より最初の引波を目撃したとの情報もあるが、確認できていない。なお、富田調査団の報告（1/12）においては、ゴール港の津波痕跡高さは5～6mと記載されている。

写真-4.7 新ふ頭に係留したタグボート

写真-4.8 新ふ頭における浸水状況イメージ

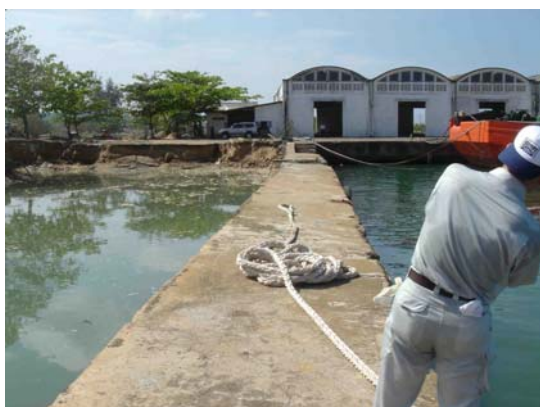
セメント船等が現在使用している岸壁の奥部にある護岸は、背後がかなり広範に吸い出されて護岸法線だけが残りに、その背後は水域になっていた。その前面の水域は水深が小さくなった。コロombo港関係者によれば、今後、ヨットの係留場所とするため、津波後にバックホウで背後の砂を取っているとのことである。護岸のすぐ背後には仏像をまつた場所があり、津波後も残っていたが、上記の作業のためか、さらに港内の奥部に移設する作業を実施していた。

写真-4.9 背後が吸い出された護岸
(左：背後側，右：護岸前面側)

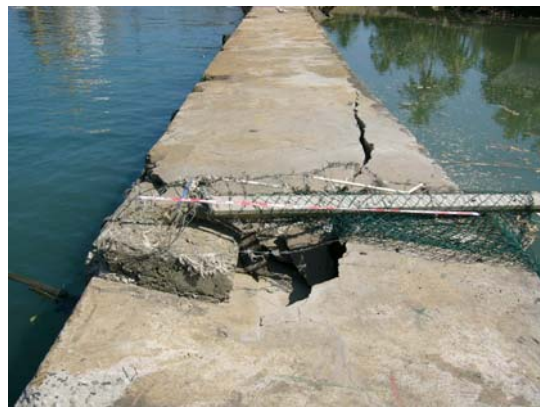
写真-4.10 破損・吸い出しの顕著な箇所
(左：護岸前面側，右：背後側)

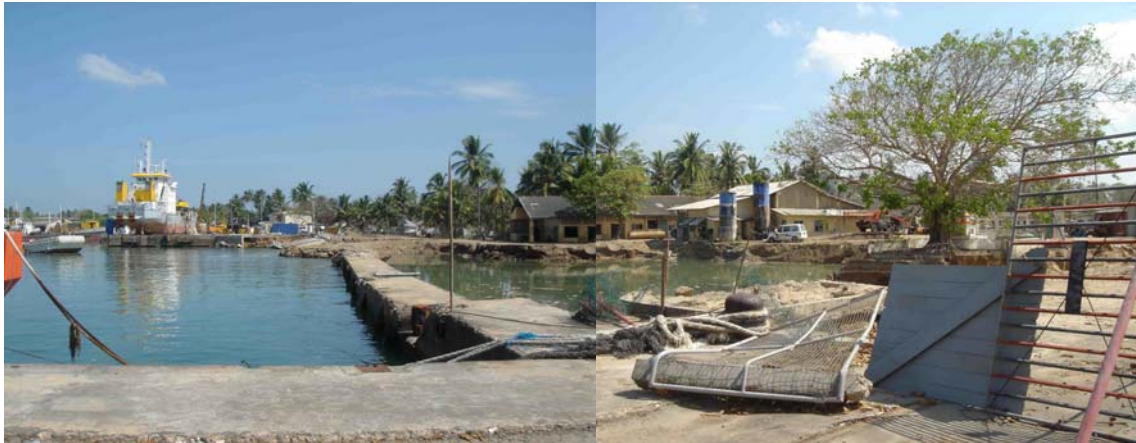
写真-4.11 護岸付近の様子（左：護岸前面側，右：背後側）

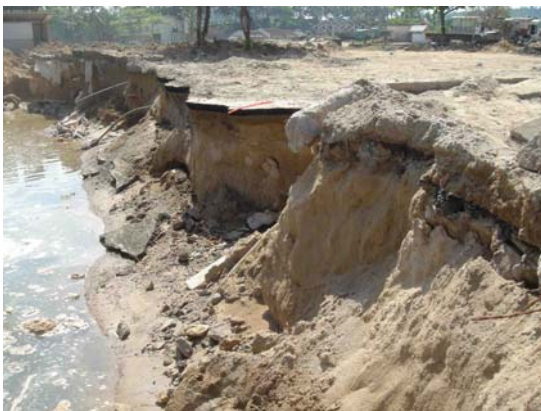
護岸背後の状況を写真-4.12 及び図-4.5 示す。ただし、現状が、津波による吸い出しだけが原因で発生したのか、水域拡張を目的とした津波後の作業により発生したのか不明である。

写真-4.12 護岸背後の状況

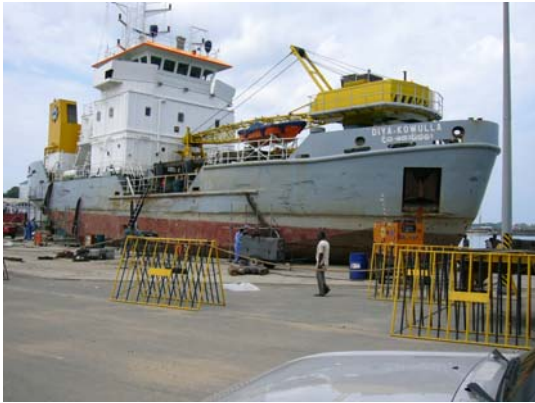
津波発生前までゴール港の浚渫を実施していた浚渫船 DIYA-KOWULLA 号は岸壁に乗り上げた状態となっているので、それに代わり、コロンボ港より派遣された浚渫船” HANSAKAWA” 号、及び、カプリア号(所属等不明)が港内規定水深の回復のための作業にあたっているとのことである。なお、DIYA-KOWULLA 号は調査当日(3/8)には吊り上げて水面へ移動するための船腹外側に艀装工を行っており、3/11 に吊り上げ・移動工が実施されたとのことである(写真-4.13 及び写真-4.14)。

写真-4.13 岸壁に乗上げた DIYA-KOWULLA 号 写真-4.14 HANSAKAWA 号

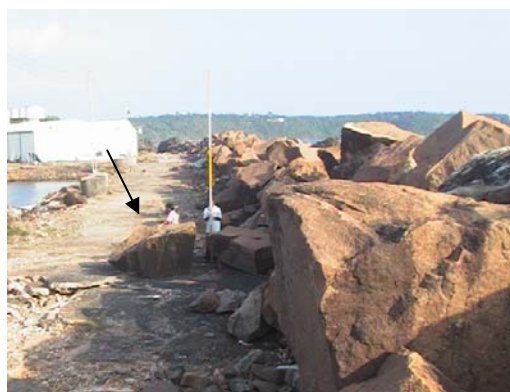
調査団が入手した写真資料及び聞き取り結果によれば、津波により主防波堤の石積みの一部の岩石が港内側に崩れた。崩れた岩石の大きさは、大きいもので約 1~2 m である (写真-4.15)。なお、調査当日 (3/8) はすでに崩れた岩石は復旧されていた。

写真 4-15 被災直後の主防波堤の状況と移動した岩石 (矢印)
(左：港内側，右：港外側，日本港湾コンサルタント提供)

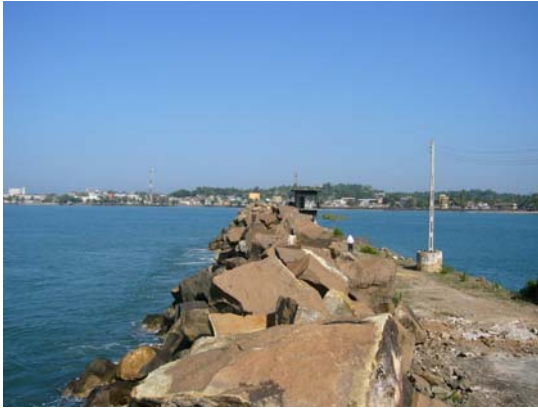
写真-4.16 主防波堤（左：港外側，右：港内側）
調査団による調査時点（3/8）

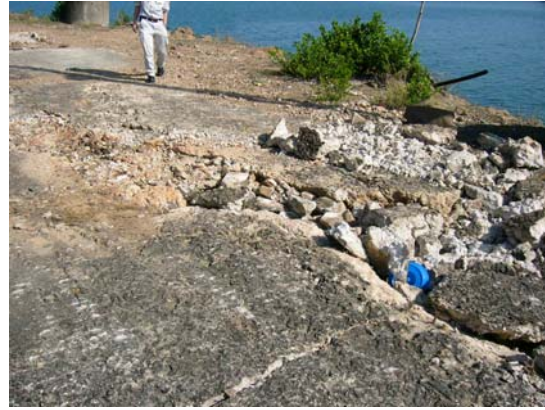
また、防波堤は先端部に監視施設があり、そこまで車 1 台が通れる程度の簡易的な舗装路があるが、その一部は舗装が破損している状態であった。ただし、この破損が津波によるものか、老朽化によるものか確認できていない。

写真-4.17 主防波堤の舗装状況
調査団による調査時点（3/8）

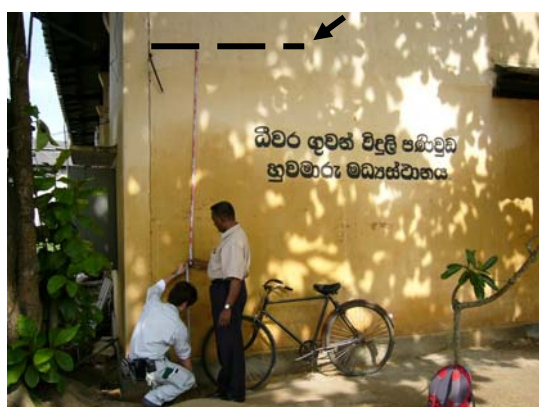
- ・ゴール港を利用する漁船は、一般的には2タイプに別れ、ワンディタイプ（日帰り漁を行う）及びマルチディタイプ（3日間程度の漁を行う）がある。
- ・ゴール漁港における浸水痕跡は、ゴール漁港内の建築物壁面上で、地面（標高不明）からの高さは+375cm であった（写真-5.1、写真-5.2 及び図-5.1）。

写真-5.1 ゴール漁港における浸水痕跡

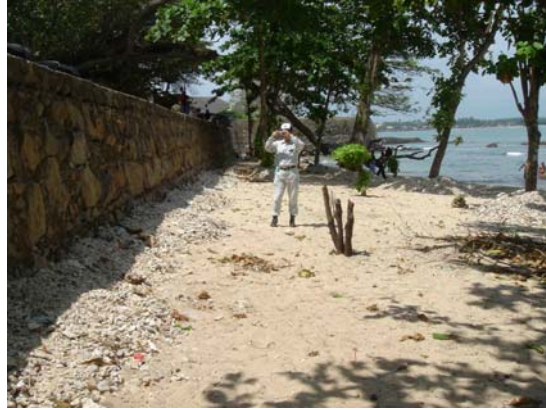
さらに、ゴール市西部のフォートでは西側、南側、東側の城壁を直接超えるような大規模な浸水は発生しなかったことが分かった。例えば、城壁を直接超えなかったと考えられる東側の城壁の高さは620cm（潮位補正なし）である（**写真-6.1**及び**図-6.3**）。ただし、調査団の踏査結果によれば、フォート東北部の一部城壁が周囲と比較して低くなっている場所（海面から約3mの地盤高）から、約1.5mの浸水高があったとの証言があった（**写真-6.4**）。また、フォート内北側のYMCA付近にある排水口から海水が噴き出していたとの証言があった（**写真-6.5**）。従って、外部とつながっている排水口等から浸水した可能性が示唆される。こうした排水口はフォート内に9箇所あるとのことである。

写真-6.1 フォート東側海岸の状況（ここからは浸水していない）

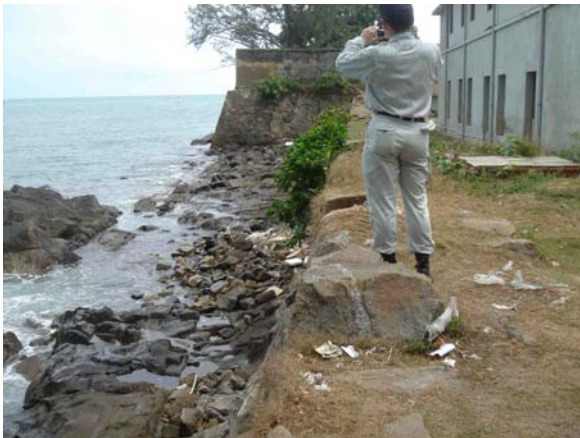
写真-6.4 フォート北東部の状況（周囲と比較して護岸高さが低い）

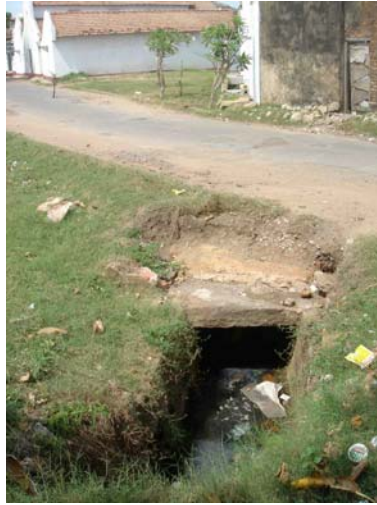
写真-6.5 フォート内北側の YMCA 付近にある排水口の状況

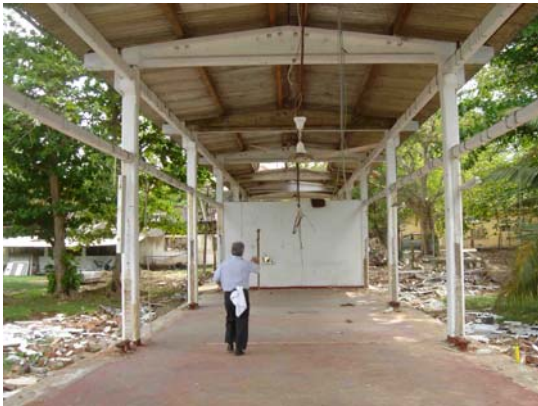
また、フォートの外であるが、フォートの東側付け根にあるゴール港副港長事務所では津波の浸水高さは529cm（潮位補正なし）であった。ほとんどの壁がなくなり、屋根と柱だけの状態であった（**写真-6.6**、**写真-6.7**及び**図-6.4**）。

写真-6.6 副港長事務所の状況

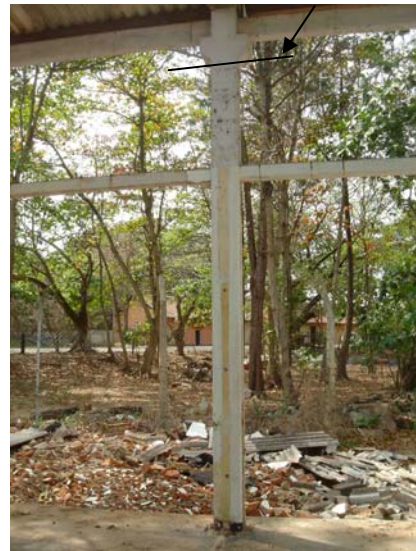
写真-6.7 副港長事務所の浸水痕跡

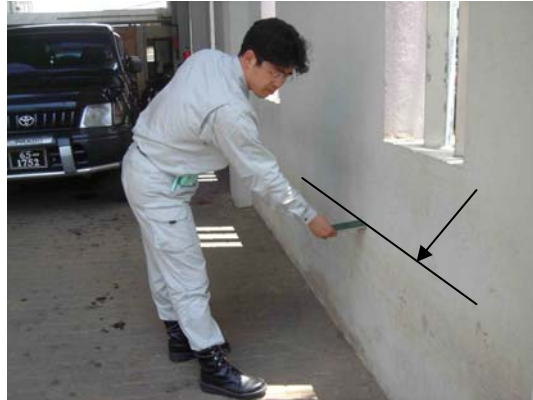
在ゴールの地方行政を訪問し浸水範囲等について情報提供を求めたところ、現在調査しているが、まだ結果を取りまとめていないとのことである（取りまとめ予定時期は不明）。在ゴールの地方行政における浸水痕跡は約60cmであった（**写真-6.8**）。

写真-6.8 ゴール地方行政庁舎における浸水痕跡

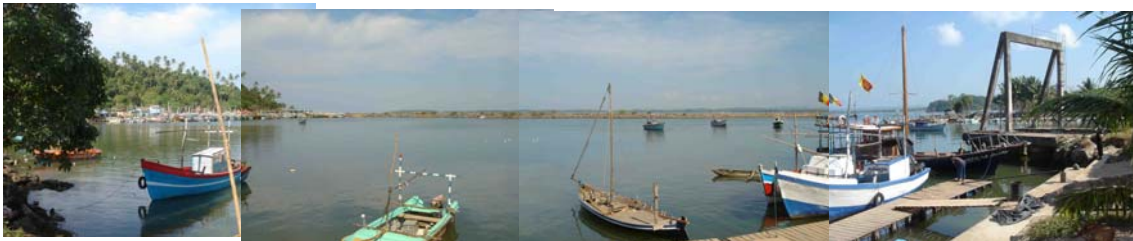
写真-7.1 Mirissa 漁港の全景

ゴールより約 30km 東にある Matara 近郊の Mirissa 漁港では、調査時点（3/10）ではそれほど大きな被害はみられなかったが、漁船のエンジン故障等が多数発生したとのことであり、ベルギーの技術者が修復の指導にあたっていた。また、防波堤はゴール港と同様の石積み防波堤であるが、大きな被災は見られなかった（写真-7.1）。

Mirissa 漁港は外洋から入り込んだ内湾にあることから、津波による被害が比較的小さかったものと推察される。

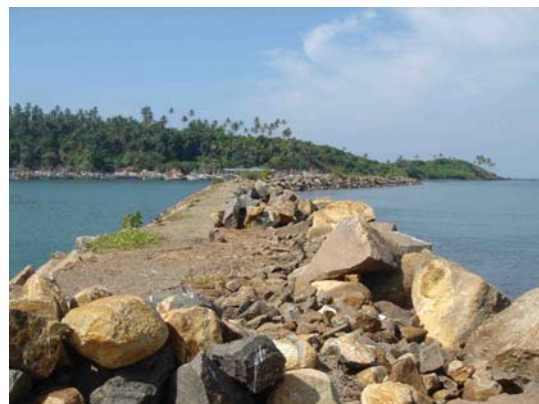
写真-7.2 Mirissa 漁港防波堤の状況
