外来種による生態系への影響とその回避手法に関する研究

Counter techniques for the adverse effects of invasive alien species on ecosystem

(研究期間 平成 17～19 年度)

環境研究部 緑化生態研究室
Environment Department
Landscape and Ecology Division

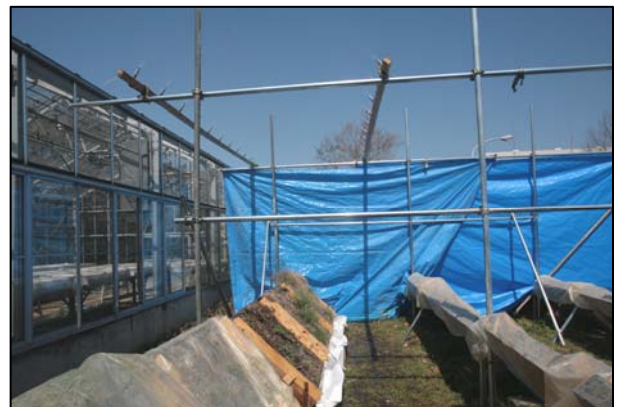
写真-1 人工降雨実験の状況

植生基材吹付工で表土や在来種の種子を使用するために必要な植生基材の耐侵食性について、野外で植生基材吹付工を施工して侵食量を測定することで把握することにした。植生基材のみを吹き付けた実験区(植生基材区)と、植生基材に表土を混入した実験区(表土利用区)、および緑化用種子を含む通常の植生基材吹付工の実験区(種子利用区)を設置した。吹付は平成 17 年 3 月に、傾き 63°(5 分勾配)と 45°(1 割勾配)に設置した木箱に厚さ 10cm で行った。測定項目は、基材の硬度、植被率、侵食量である。侵食量は、木箱内に立てた棒の露出部分を連続計測して厚みを把握し、施工 1 年後に一部の実験区に対して 100mm/h の人工降雨を 1 時間降らせて、水と共に流れ落ちた基材を回収して乾燥重量を量ることで把握した。

（図-3、写真-1）。同じ材料では、63°区の方が45°区よりも侵食厚が有意に多かった（Mann-WhitneyのU検定、 $\alpha = 0.05$ ）。同じ勾配における材料間の比較では、63°区においては植生基材63°区と表土利用63°区の間には有意差が認められ、植生基材63°区の方が侵食厚は有意に多かった（Schefféの方法、 $\alpha = 0.05$ ）。45°区においてはすべての実験区間で有意差が認められ、植生基材45°区、種子利用45°区、表土利用45°区

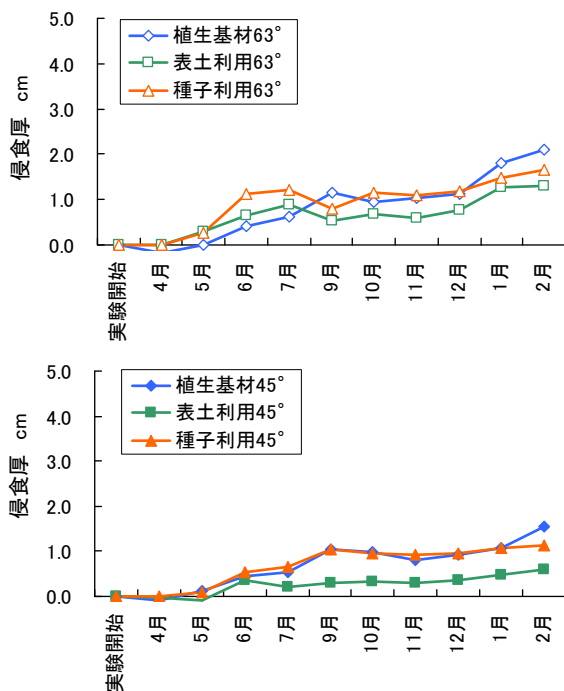
図-3 侵食厚の変化

侵食厚は、施工後から徐々に増加して、施工1年後の時点では、植生基材63°区が $2.1 \pm 0.5\text{cm}$ 、表土利用63°区が $1.3 \pm 0.1\text{cm}$ 、種子利用63°区が $1.7 \pm 0.5\text{cm}$ であり、植生基材45°区が $1.5 \pm 0.1\text{cm}$ 、表土利用45°区が $0.6 \pm 0.2\text{cm}$ 、種子利用45°区が $1.1 \pm 0.4\text{cm}$ であった

の順で侵食厚が有意に多かった（Schefféの方法、 $\alpha = 0.05$ ）。

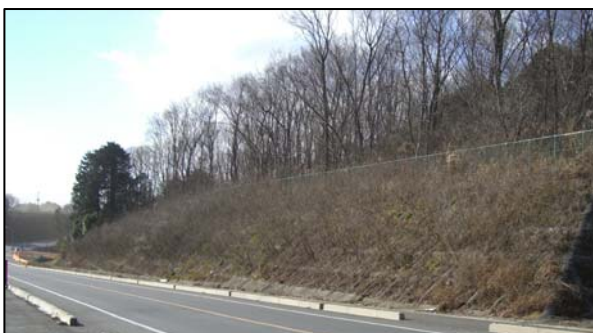
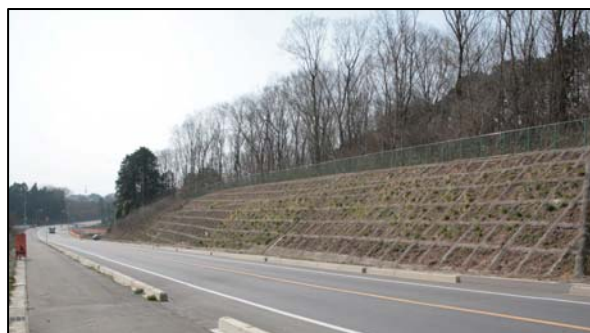
写真-4 クロバナエンジュが優占する道路法面（左：クロバナエンジュ除去作業前、右：除去作業後）

クロバナエンジュが優占する栃木県の道路法面において、平成19年3月に除去作業を行った（写真-4）。方法は、刈り取りのみ、刈り取って伐り口にグリホサート系枯殺剤を塗布する方法である。今後は、夏期にも同様の作業を施す試験区を設ける予定である。作業の効果については、植物群落調査とクロバナエンジュの伐り株からの萌芽の調査を行って検証する予定であ
