台風による倒木被害対策に関する調査

Research on countermeasures for damages by tree failure in typhoons

環境研究部 緑化生態研究室
Environment Department
Landscape and Ecology Division

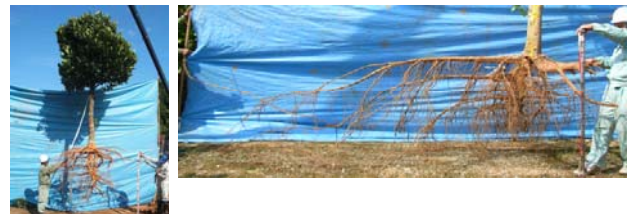
写真 1 樹木根系

写真左: フクギの根系(深根型の樹木は、根が伸長するための十分な深さの有効土層が必要である)

写真右: コバテイシの根系(浅根性の樹木は、浅い有効土層であっても水平方向に広く根系を伸長させることによって支持力を得ている)

樹木は根系の発達によって支持力を高め、強風に耐えることができる(写真 1)。植栽木は根切りされた後

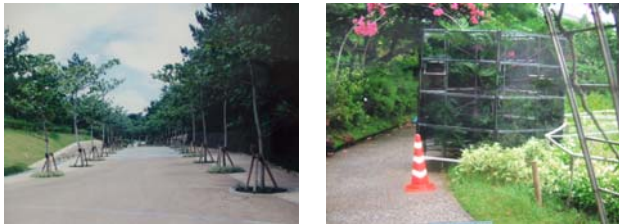
写真2 支柱等保護材の例

写真左：三脚鳥居支柱を設置した植栽1年目のコパティシ
写真右：台風対策のためにネットで保護されたパパイア

根系が十分に伸長するまでに、強風によって樹体が揺れると、根系が切断されて活着が遅れ、倒木の可能性も高くなる。そこで、植栽時には、支柱を設置することで樹体の揺れを抑え、根系の伸長を促進させる必要がある。また、樹冠が大きくなった場合や、樹体に偏りが生じた場合など、倒木に至る可能性が高いと判断された際には、支柱を設置する必要がある。なお台風の接近や上陸が多い沖縄県では全国基準よりも一回り大きい規格の支柱を設置することが望まれる。

支柱の他に、植栽後の健全育成や、台風による倒木防止を目的としたネット保護も有効である(写真2)。

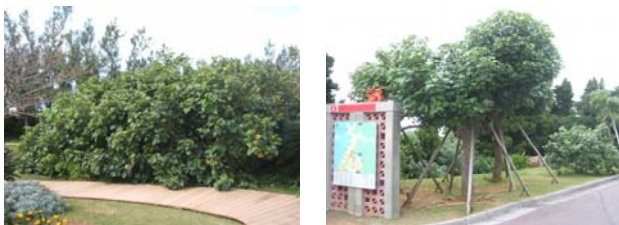
写真3 樹種の特性に応じた植栽方法や仕立て方

写真左：オオハマボウの植栽木①(樹高を抑え、自生に近い形状に仕立てている。台風被害は少ない)
写真右：オオハマボウの植栽木②(本種の場合、一本立ちの樹形は本来の姿ではなく、倒木被害を受け易い)

樹種特性に応じた植栽方法や仕立て方のされた樹木は、倒木被害が少ない(写真3)。また、健全に育成された樹木は、根系の支持力向上や、幹や根の腐朽防止が期待できる。健全な育成のためには、樹木の活力度(樹勢、樹形、幹の肥大成長、枝葉の量等)を定期的に調査し、過去から現在に至る樹木の状態を把握し、適正な維持管理計画を作成することが望ましい。具体的な管理項目としては、剪定、施肥、除草、支柱(結束直し、取り替え)などが挙げられる。

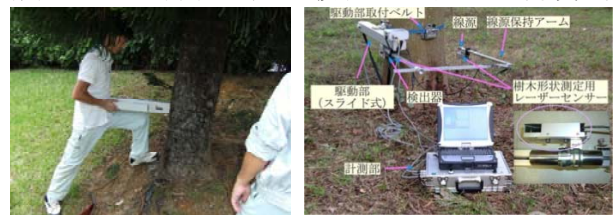
写真4 診断機器の例

写真左：レジストグラフ(樹幹へ細い錐を電動で押し込み、その際の貫入抵抗値から樹幹内部の腐朽状態を測定)
写真右：γ線樹木腐朽診断器(樹幹にγ線を透過させ、その透過線量の値から腐朽状態を測定)

倒木の発生を事前に予測する方法としては、樹木の外観を点検する方法(前述の樹木活力度調査など)と、診断機器を用いて樹木内部を点検する方法がある。外観を点検する方法は、日常のパトロールによって短時間で多くの樹木を診断することが可能である。しかし、幹の腐朽については外観からその程度を把握することが困難であるため、外観診断で腐朽が疑われるなど、より精度の高い樹木診断を必要とする場合には、診断機器を用いて樹木内部を点検する必要がある(写真4)。
