# 気仙沼市における津波の管路内週上による マンホール蓋飛散事例研究

**要 旨**：平成 23 年 3 月 11 日に発生した東日本大震災は、震度 7 の揺れに加え、10m を越える巨大な津波を引き起こし、太平洋沿岸部の広い範囲に甚大な被害を与えた。

### Study on Manhole-cover Lifted by the Tsunami Which Wave Run-up in a Pipe

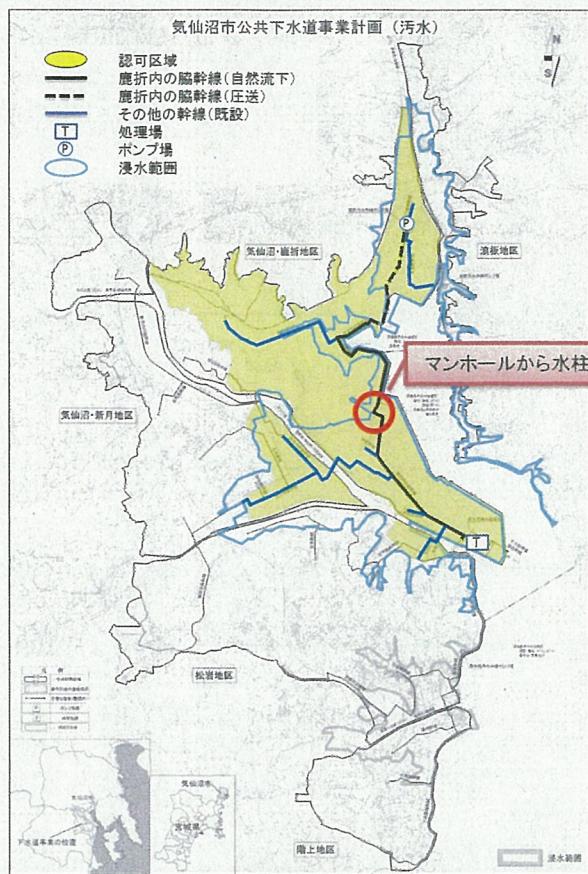
図-1 気仙沼処理区（汚水）計画図

マンホール蓋が飛散し、水柱が上がった地域は気仙沼処理区で、汚水の認可面積は、平成22年3月31日現在512haで、うち407haが供用開始済みとなっている（図-1）。供用開始済み区域のうち、気仙沼処理場周辺の流末の幹線等及び沿岸部の幹線等が浸水エリア内に位置している。

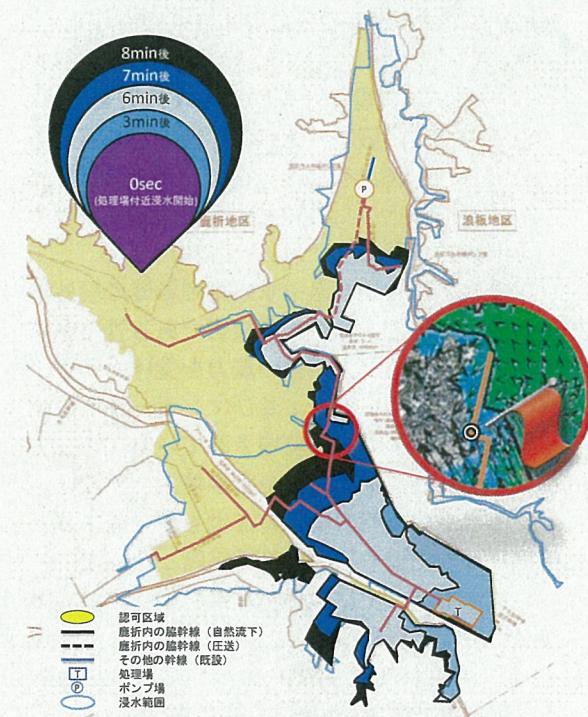
図-2 津波による浸水範囲の時系列変化<sup>12)</sup>

図-2は、国土交通省都市・地域整備局による津波シミュレーション結果<sup>11)</sup>に基づき、津波（第1波）先端部の移動を時系列で模式化したものである。

気仙沼終末処理場における浸水発生時刻を0とする  
と、約8分で主要な幹線管きよの約7割が水没したことになる。

津波の進行方向は、気仙沼終末処理場から水柱発生地点に向かう津波(南→北)と、気仙沼湾の海鮮市場付近から水柱発生地点に向かう津波(北→南)の2つが見られ、その2つの津波は水柱発生地点で合流する。なお本解析結果は、後述する動画の様子とも一致する。

2つの津波は、道路を流路として進行するとともに、浸水深の増加と共に多くの家屋を破壊した。浸水エリアの内、浸水深2mを超える地区では、家屋の多くは住宅の基礎部を残すのみとなっている(写真-1)。津波高(最大浸水深)は、気仙沼終末処理場付近で最大約9m、水柱発生地点では2~4m、津波速度は気仙沼終末処理場付近で約6m/s、水柱発生場所で3m/sとなっている。

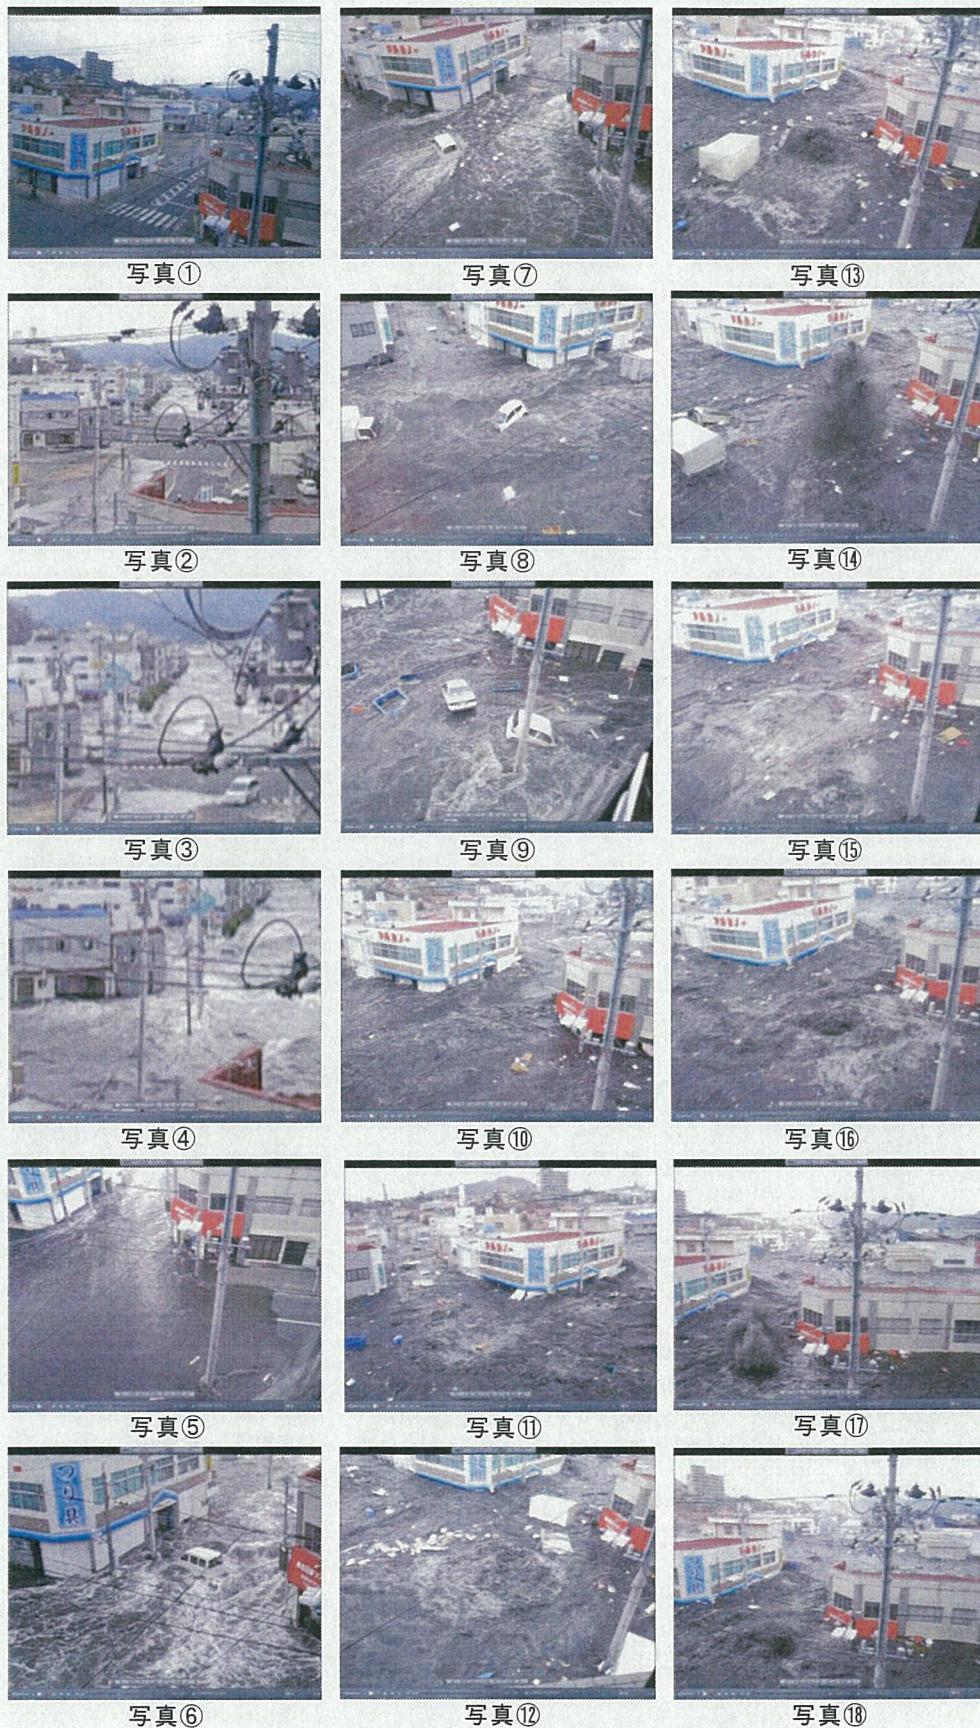
写真-2 河北新報社前交差点の津波発生時状況写真集  
(気仙沼市の小山裕隆氏提供の撮影動画を編集)

マンホール蓋の飛散は、河北新報社前の交差点(図-3参照)で発生し、津波襲来中に大きな水柱がマンホールから噴出した。津波発生時からマンホールから水柱が噴出するまでの状況を、避難中の住民が撮影(河北新報社より撮影)した動画を基に時系列で整理すると表-1、写真-2の通りとなる。

マンホール蓋が飛散した瞬間は撮影されていないが、画像を見る限り、水深が1m程度(写真⑧)までは水柱発生地点の路面に異変が見られないことから、蓋は路面が冠水後に飛散したものと推測される。また、発生した水柱は、現地調査及び画像より最大高さGL+7.62mに達したものと推測された。

No.	経過時間(m:s)	津波等の発生状況
①	0:00	海側(画像奥)より津波浸入。地上の津波の到達より先に、路側帯周辺から水が噴出。
②	0:23	道路からの噴水が続いている。
③	0:48	車が津波に飲み込まれようとしている。
④	1:11	津波により道路が冠水。水深は腰下程度。
⑤	1:32	津波は河北新報社交差点付近の道路に到達。画像右手へ浸水域が拡大。
⑥	2:04	津波の勢い(流速)が増し、交差点付近の車は津波により流出。
⑦	2:13	交差点付近での津波の勢いは激しく車が流される。主流は、画像の右上から左下方向。
⑧	3:54	津波により車(トラック等)が3台流されている。水深は約0.8m。
⑨	4:06	津波は、海側からの主流(画像上から下)に、横方向(画像右から左)の流れが加わっている。画像左上側の道路は、死水域になっている。水深は約1.5m。
⑩	4:45	津波勢いは激しく、水深は約2.0m。
⑪	5:00	約5分間で一体は冠水した。水深は約2.5m。
⑫	5:10	水面が円形状に盛り上がりボイルが発生。水柱発生の兆候。水深は約2.9m。
⑬	5:13	水面の漂流物を水柱が押し上げている。水深は約2.9m。
⑭	5:15	マンホールからの水柱が建物の屋上に達する(最高頂GL+7.6m)。水深は約2.9m。
⑮	5:17	1回目の水柱は約7秒噴出。水深は約2.9m。
⑯	5:26	水面が2回目の盛り上がりを見せていている。水深は約2.9m。
⑰	5:28	2回目の水柱は1回目より小さい。(最高頂 約6.6m) 水深は約2.9m。
⑱	5:30	2回目の水柱は約4秒上がっていった。水深は約2.9m。この後、少なくとも20秒は、間欠的に噴出が続く。

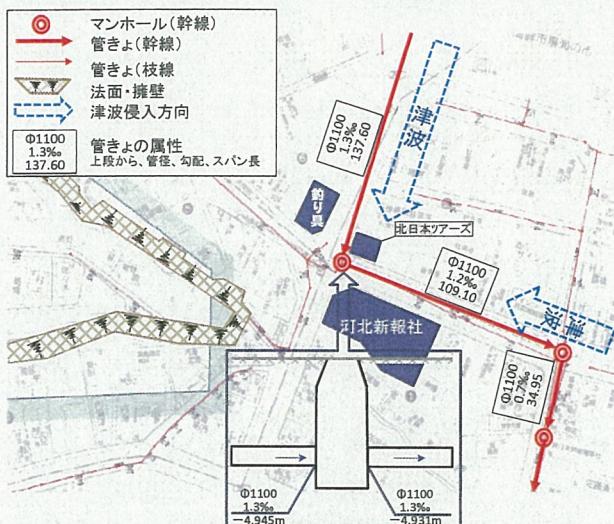
図-3 水柱発生地点の管きょ及びマンホール設置状況

水柱発生地点の管きよ及びマンホールの設置状況等について整理する。水柱発生地点は、図-3に示す通り、汚水幹線(鹿折内の脇幹線)が直角に折れ曲がる交差点部に位置し、交差点の一角(内陸側)は高台になっており、多くの住民が津波時の避難場所として利用した。

蓋が飛散したマンホールは内径1500mm(3号)で

あり、土被り約5mの位置に鉄筋コンクリート管(Φ1100)が接続している。上流と下流の管口はインバートで接続しており、大きな段差はなく緩やかな勾配ですりつけられている。

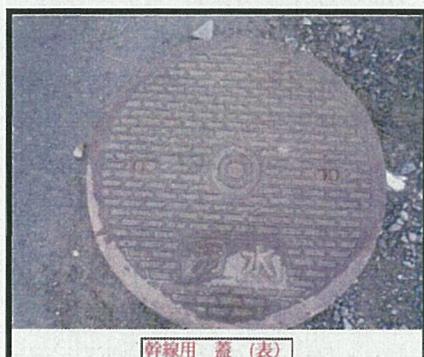
写真-3 水柱発生地点の蓋（同一品）

近年、下水道用のマンホール鋳鉄蓋としては、受け枠と蓋が蝶番により連結され、開閉操作時に逸脱しない構造とするものが一般的(JSWAS G-4)であるが、今回飛散した蓋は、昭和52年頃に製造された鋳鉄製のもので、蓋と受け枠を止めるロック機能のない平受け構造であった(写真-3)。蓋と受枠の間に隙間があり、土被り約5mの位置に鉄筋コンクリート管(Φ1100)が接続している。上流と下流の管口はインバートで接続しており、大きな段差はなく緩やかな勾配ですりつけられている。

あるため、車両等の通過時に蓋が容易に挙動することからガタツキが発生し易く、それ故に現在の規格と比較すると外れ易い構造と言われている。

管きょ内への津波浸入を防止することが困難な場合には、マンホールの蓋が飛散しないように対策を講じる必要がある。飛散防止タイプには、圧力開放型浮上防止用蓋と耐圧型蓋があり、耐内圧力は、圧力開放型浮上防止用蓋が151,000Pa、耐圧型蓋が265,000Paとされている<sup>1)</sup>。マンホール毎に軸体寸法や蓋の規格が異なり、さらに想定される津波浸水深等も異なるため、個別に必要な耐内圧力を計算することが望ましい。また、全マンホール蓋を対策することが困難な場合には、シミュレーション結果や津波の実績、避難路などの防災上重要な道路等、場所を絞って対応するか、圧縮空気の逃げ道を別ルートや通気管により確保したり、飛散させるマンホールをあえて用意する等が考え

連結構造の違いにより、①開閉操作時に逸脱しない逸脱防止性能、②所定の専用工具以外で容易に開放されないよう錠を備えた不法開放防止性能、③管路内の圧力を開放させるために、20mm以下に浮上し、内圧低下後には蓋が受け枠に納まる圧力解放耐揚圧性能を各々備えており、特に③については、豪雨時の蓋飛散対策として、他都市では導入が進められている。

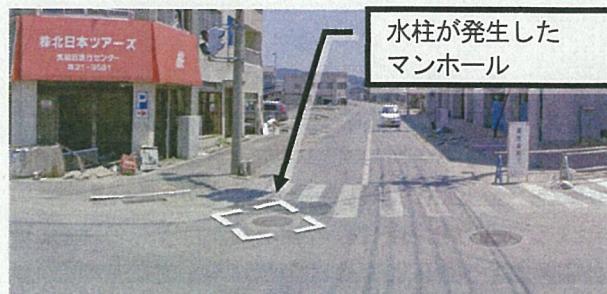
写真-4 水柱発生地点周辺の震後写真  
(平成23年7月時点のGoogleストリートビュー)

震災後、災害復旧のため道路が嵩上げされ、当該マンホール蓋等の状況は確認できないが、グーグルのストリートビュー(平成23年7月時点)において嵩上げ前の蓋の様子が確認できる(写真-4)。既に蓋は元の位置に戻されているが、蓋周り(蓋枠や枠周辺舗装)の破損は見られず、蓋のみが飛散したと推察される。

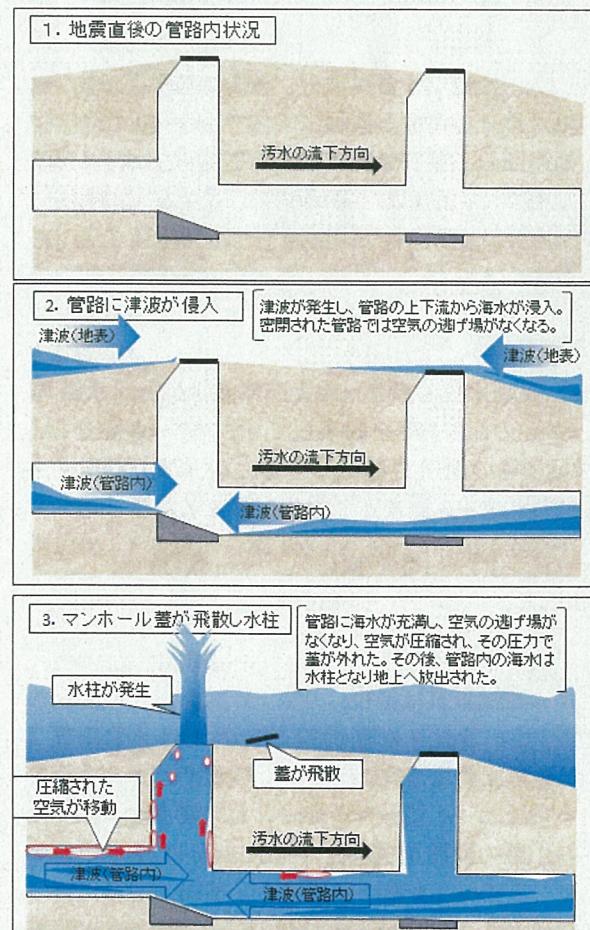
図-4 マンホール飛散概念図

前述した水柱発生地点周辺の津波発生状況及び施設配置状況を整理すると、マンホール蓋の飛散及び水柱は、図-4に示すような概念で発生したと推測される。

しかしながら鹿折内の脇幹線の圧送管吐出先マンホールから水柱が発生したマンホール付近までの区間は比較的家屋が張り付いており、これら家屋が津波により破壊、流失したため、台所、洗面所、トイレ等の排水口、污水ます、取付管の継手部から多くの海水が下水道管きょへ流入したと考えられる。また、海沿いの一部の幹線・枝線管きょは、津波により流出、損傷しており、このような損傷部からも海水が流入したことにより、管きょ内水位が急激に上昇するとともに管内空気が圧縮され、蓋の飛散を招いたと考えられる。

管きょ内を週上する津波も、若干の時間差はあったものの、地上の津波と同様に当該マンホールで合流したと推察され、管内で圧縮された空気は、地上が津波による浸水で面的にふさがれているために逃げ場を失い、当該マンホールで集中的に一気に噴出したものと考える。

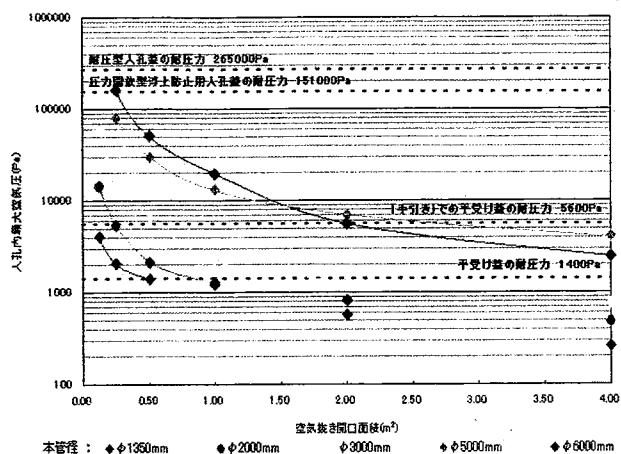
図-5 蓋飛散の簡易判定図表<sup>2)</sup>

国総研が公表している蓋飛散の簡易判定図表(図-5)は、雨水貯留管などの伏せ越し型管路を対象とし

下流側人孔、流量規模:満管流速3.0m/s相当

たものであり、必ずしも今回の津波による蓋の飛散事例とは一致しないが、開口面積が0.28m<sup>2</sup>、伏せ越し内の流速を津波と同じ3.0m/sと仮定するとマンホール内の最大空気圧は約2,000Paとなる。前出の通り、水柱による圧力は170,000Paであり、本図表の算定結果を大きく上回る。これは当該マンホールの上下流から空気塊及び水が集中することや、管きょ内の狭隘断面を津波が高流速で流れた可能性を示唆している。

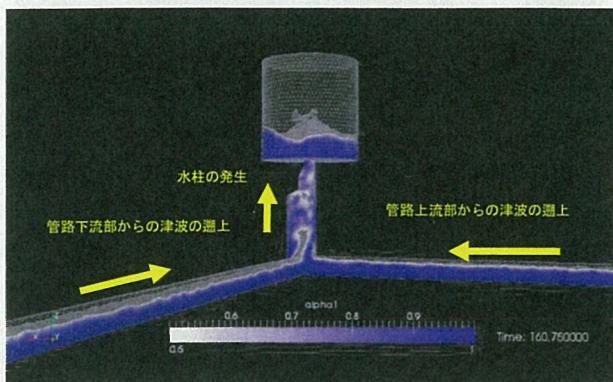
図-6 CFD 解析結果

解析には、OpenFOAMの多層流モデルを使用した有限体積法による流体シミュレーションを用いた。蓋の飛散したマンホールの上流側3スパン、下流側2スパンを対象とした構造メッシュを作成し、計算領域の境界となる管きょ端部から任意の流速を与える、この際の水位は満管とした。現象解明に必要となる津波の管内速度及び空気混入率については数パターンの組み合わせを設定し、実現象との照合を図った。

計算メッシュについては、マンホールからの溢水を考慮し、マンホールの上部に直径5m×高さ5mの円筒状の計算領域を設けた。また、実録のビデオ画像から、当該マンホールからの水柱は浸水深が約2.9mの状況で発生しており、この溢水計算領域では、水深(マンホール頂部からの距離)2.9mで系外に流れ出るものとした。

解析の結果、津波の浸入速度を3m/秒、空気の混入率を5%としたケースにおいて、マンホール蓋飛散箇所における水柱高さが実現象と概ね一致するとともに、3.2で示した津波の数値解析による地表面の流速(水柱発生箇所近辺)ともほぼ一致した。また、飛散箇所から1スパン離れた上・下流側のマンホールでは、計算上、溢水が発生しなかった。現地においても、水

柱発生箇所以外の水柱が確認されていないこと（3.3(1)参照）から、計算結果は現地の状況を概ね再現できていると考えられる。

なお、本現象がどのような条件下（地形や管きょ構造など）で発生するのかについては、さらなる検証が必要である（図-6）。
