B-DASH技術 導入事例紹介

下水熱を利用した歩道融雪

新潟市 下水道部 下水道計画課

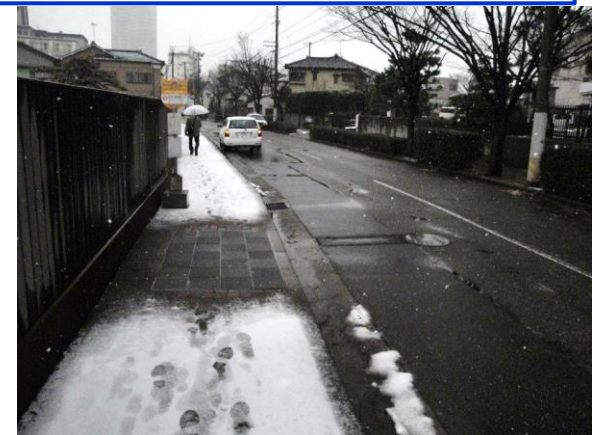
パイプ内に封入された作動液の状態変化により熱を輸送する、動力源を必要としないシステム

管路内ヒートパイプ方式

- 平成24年11月～12月
美術館入り口バス停付近の歩道で試験施工（ $A=2.5\text{m}^2$ ）
- 平成25年11月～平成26年1月
がんセンターバス停付近の歩道で試験施工（ $A=4.9\text{m}^2$ ）

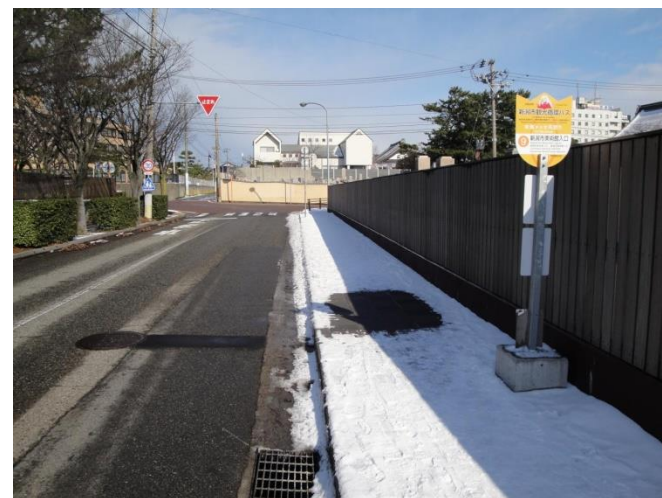
★H24,25年度施工・・・ヒートパイプを使用
バス停周辺の融雪に限定したランニングフリーで
動力や制御設備を必要としないシステム構成

バス停周辺の点的な5m²程度
の小面積での効果は確認で
きたが、歩道を線的に融雪す
るには能力が足りない

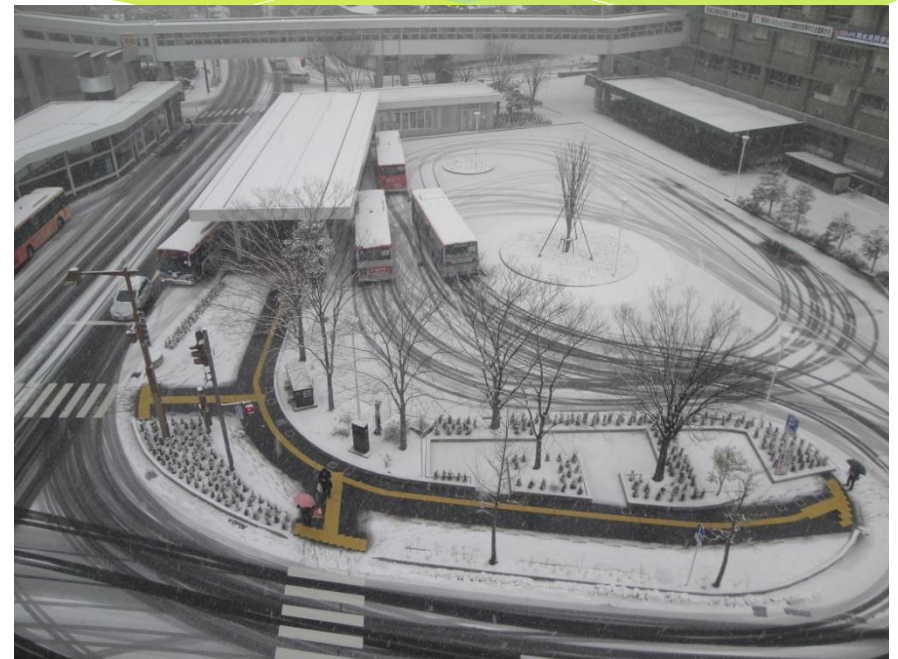
融雪状況（全景）

撮影日：平成28年1月12日 午前9時

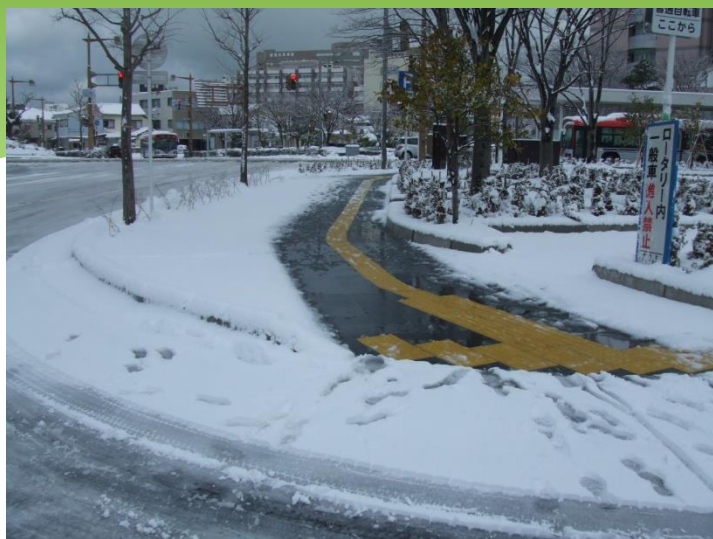
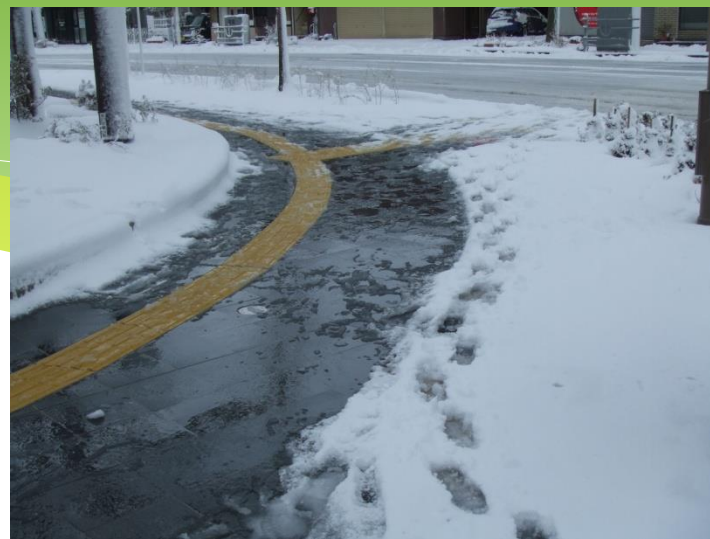
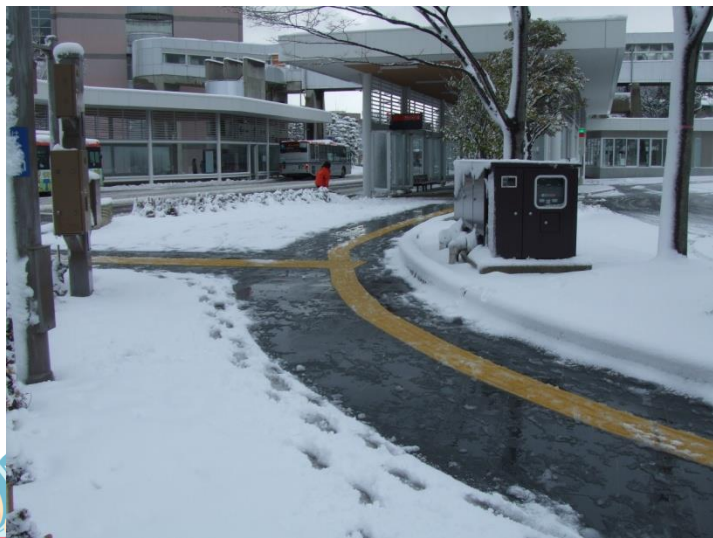
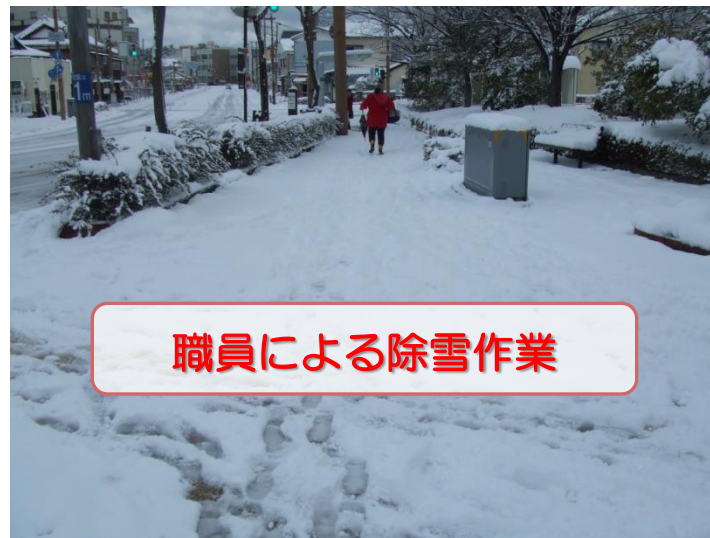
融雪状況（バスターミナル西側歩道）

平成28年1月24日 午前9時 降雪3 cm/時・積雪深24 cm（気象庁HPより）

職員による除雪作業

比較 本館西側歩道
(融雪システム無)

- 設計以上の融雪も確認でき、未整備部分と見比べると効果ははっきりと表れた。
- 市民から歩道の苦情は無く、整備区間においては職員による除雪作業は1度も行われなかった。
- 採熱管の設置後、下水の流下機能を損なう夾雑物は確認されず、施設に起因する清掃等の維持管理作業は発生しなかった。

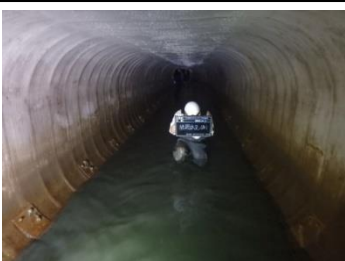
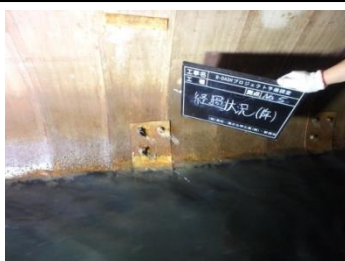
採熱管經過狀況 (管底部)

調査実施日	管底部	管底部(固定金具)
2015/4/25 (新設時)

2016/7/1 (約1年経過時)
