平成25年度 B-DASHプロジェクト

管口カメラ点検と展開広角カメラ調査及びプロファイリング技術を用いた効率的管渠マネジメントシステム

事例紹介

平成30年7月25日(水) 資料
八王子市水循環部下水道課
小澤 穰

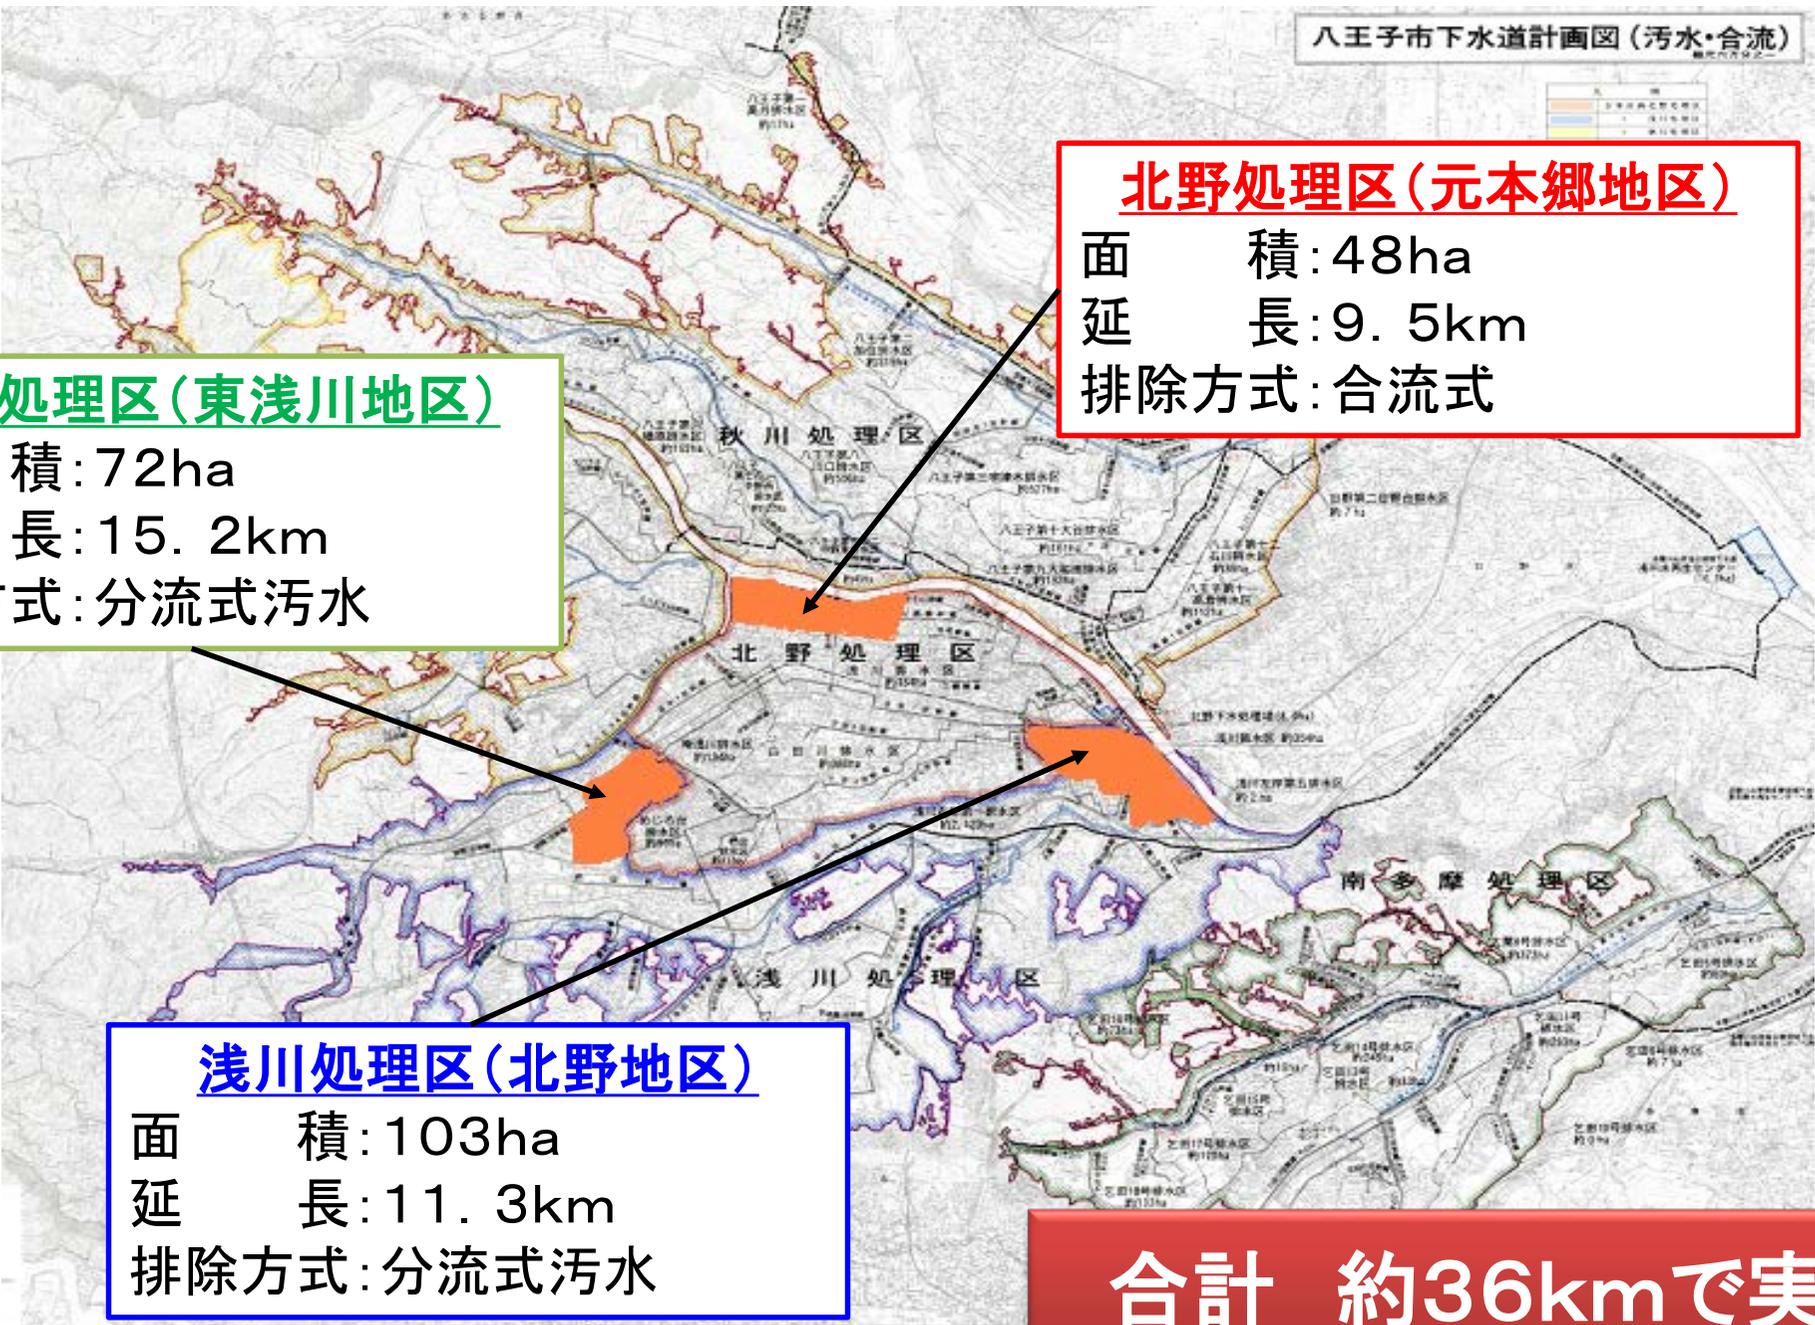
八王子市下水道計画図 (汚水・合流)

北野処理区(元本郷地区)
面積: 48ha
延長: 9.5km
排除方式: 合流式

浅川処理区(東浅川地区)
面積: 72ha
延長: 15.2km
排除方式: 分流式汚水

浅川処理区(北野地区)
面積: 103ha
延長: 11.3km
排除方式: 分流式汚水

合計 約36kmで実証

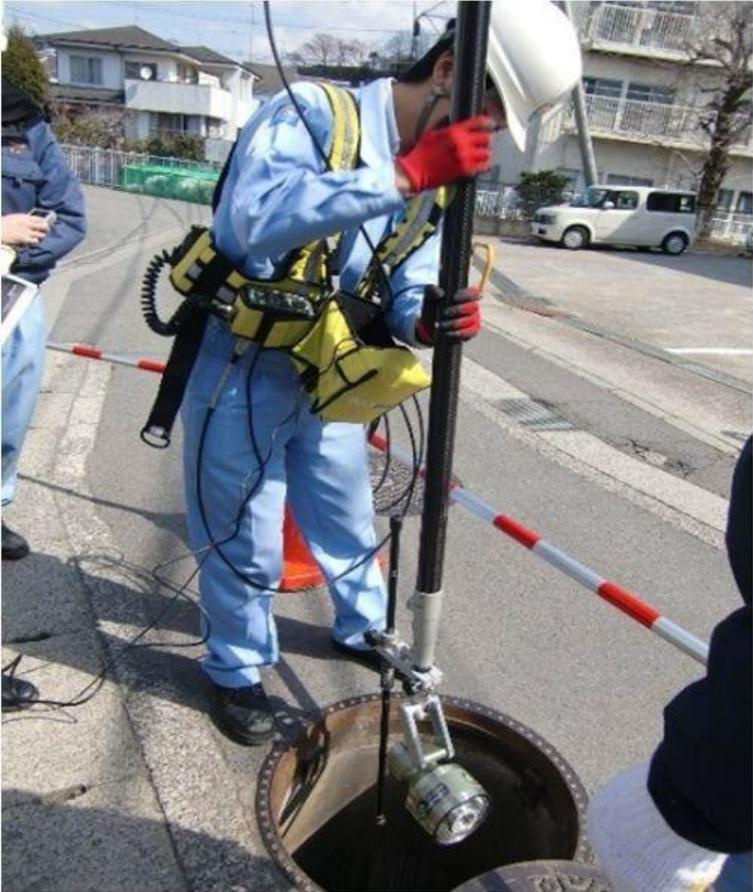
簡易調査

管口カメラ点検技術
スクリーニング調査

不具合発見

- 管壁面の異常(破損、クラック、継手ズレ等)は管口周辺の3m程度
- 管断面を阻害する異常(取付管突出しや木根等)は約15m程度
- 水平方向のズレ(管きよの抜け)、微細クラックの発見が困難である
- 異常箇所までの距離が実測不可能
- 側視は不可
- もや、クモの巣等が発生スパンでは視認範囲が限定、調査精度が低下

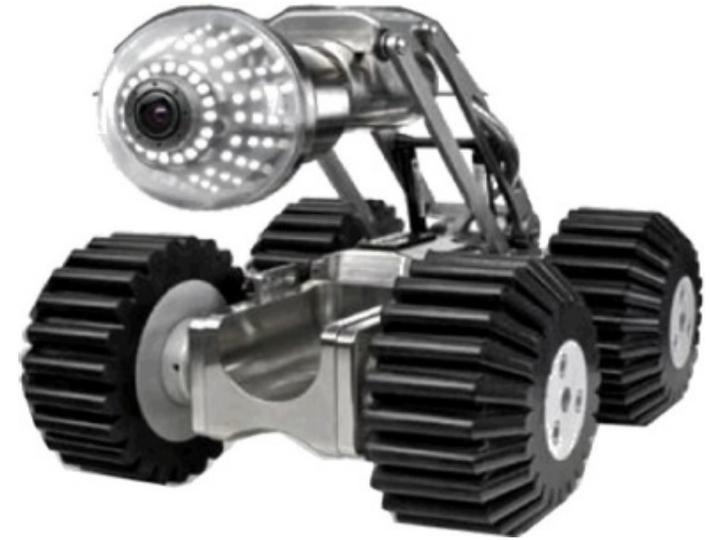
詳細調査

展開画像点検技術

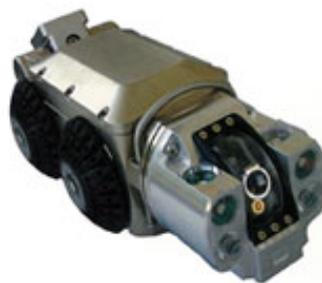
【従来カメラ】
日進量: 300m/日

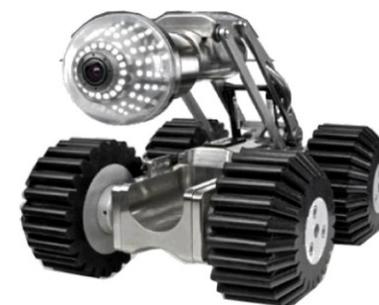
【展開広角カメラ】
日進量: 450m/日

重大な不具合を発見

重大な陥没事故等を誘発する『重大な不具合』を発見

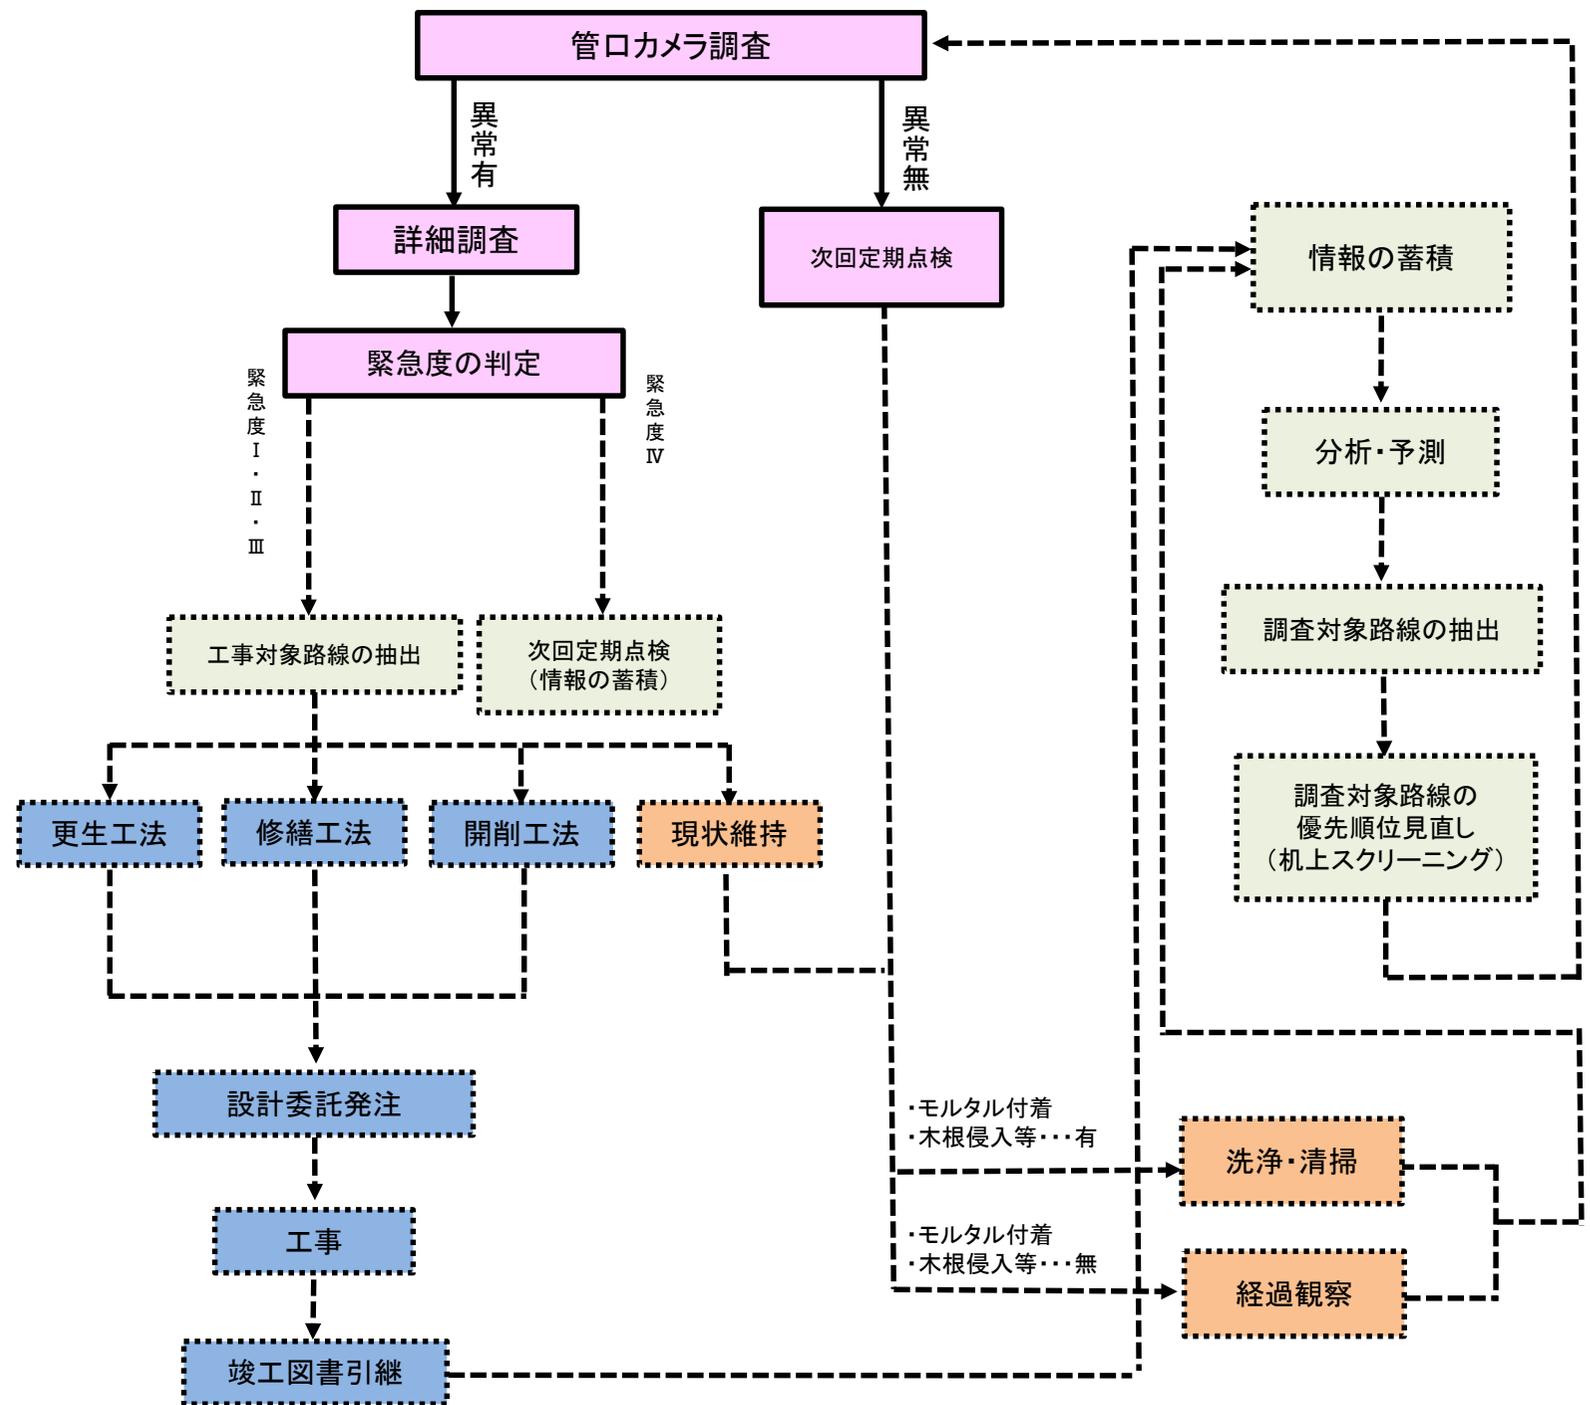
8.運用フロー

- スクリーニング及び詳細調査
- 工事関連項目
- 維持管理関連項目
- スtockマネジメント支援システム

※Stockマネジメント支援システムは、現在構築中の機能も含まれております。

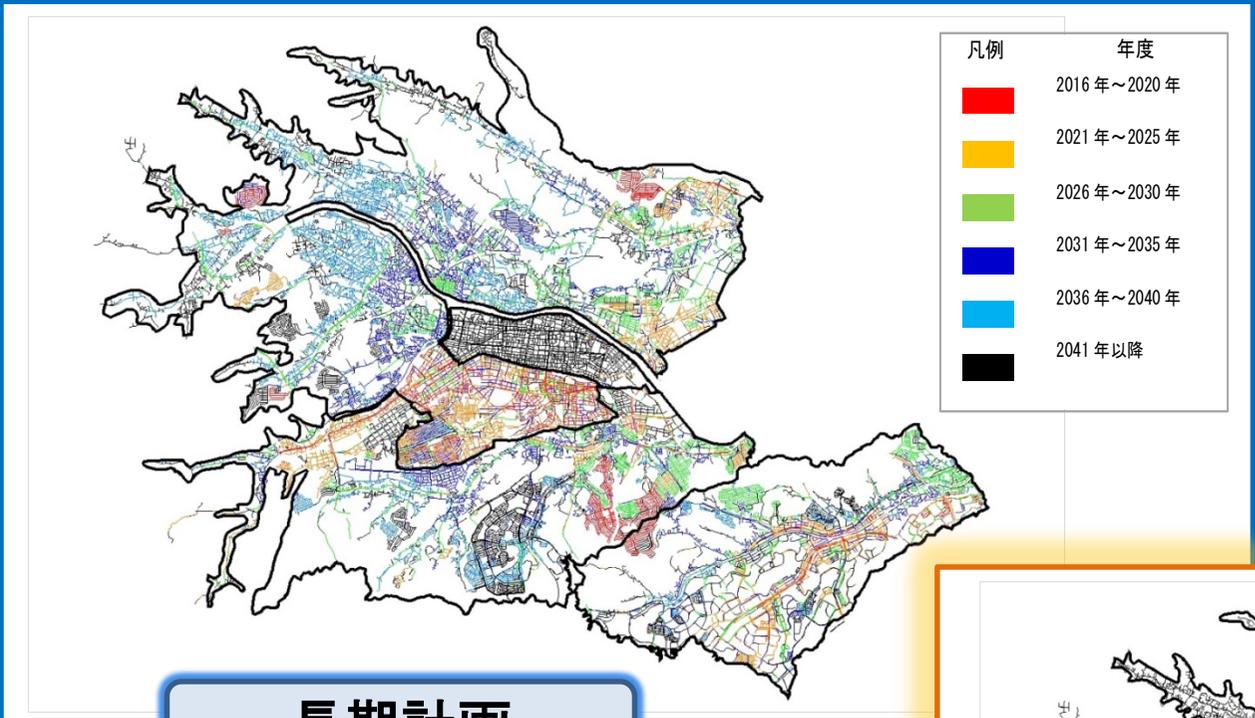
長期計画

調査に関わる主な機能

- ・長期・短期の調査路線の抽出
- ・調査の優先順位付け
(机上スクリーニング)
- ・予算に応じた調査路線の調整
