河川施設管理の現状と課題

堤防を中心として

公益財団法人 河川財団 研究フェロー

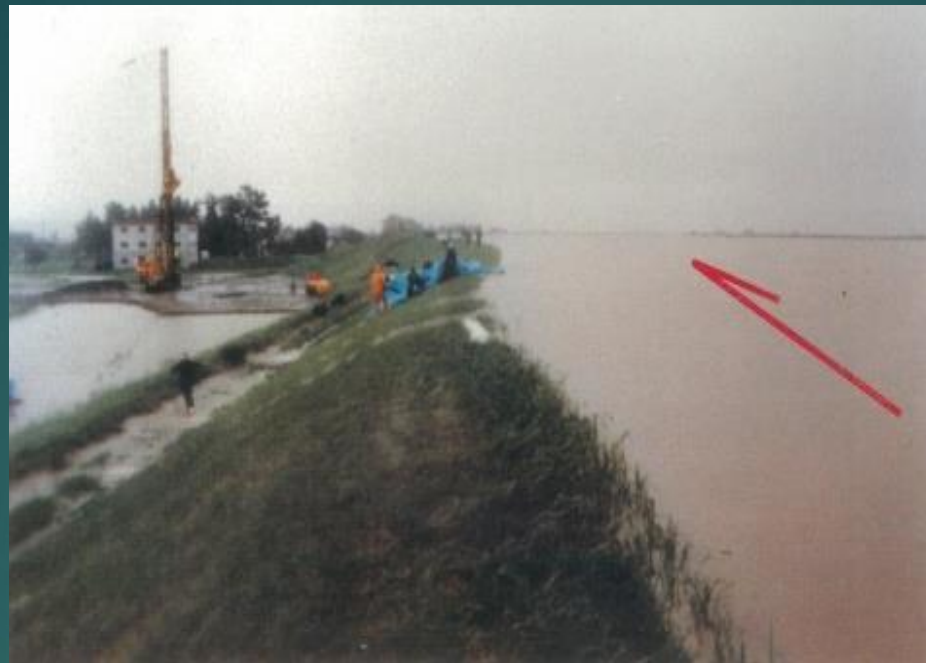
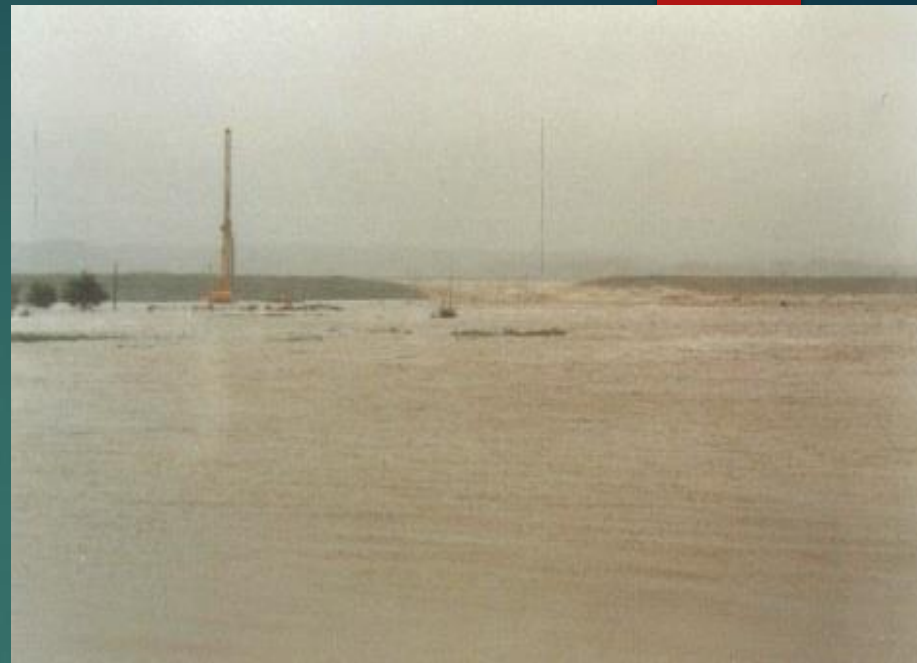
鳴瀬川水系吉田川（昭和61年8月）

①越流破堤

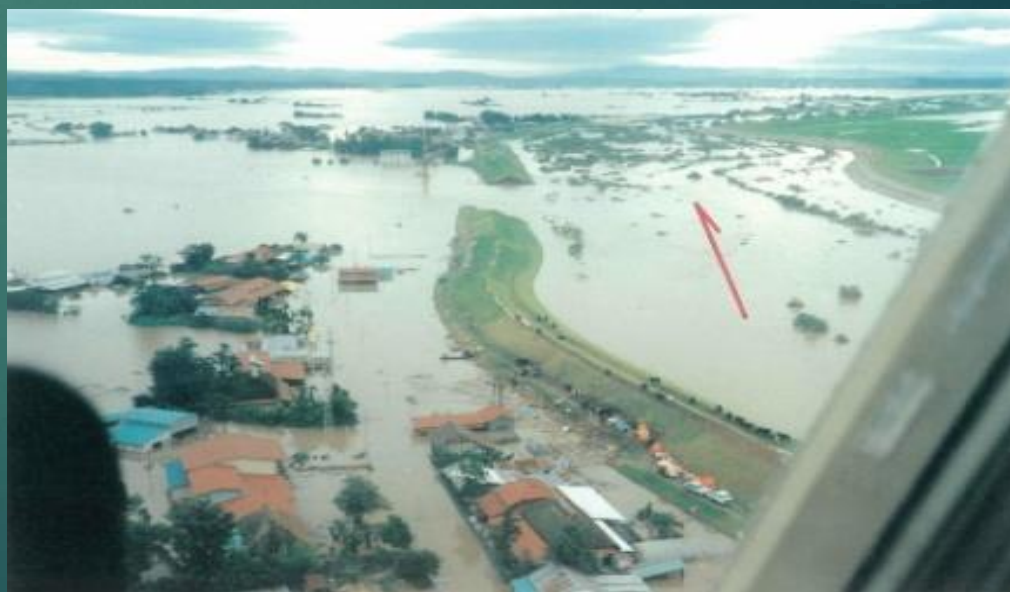
荒川（阿武隈川支川）（H10年）

②堤防の直接浸食

8時30分頃

9時頃破堤

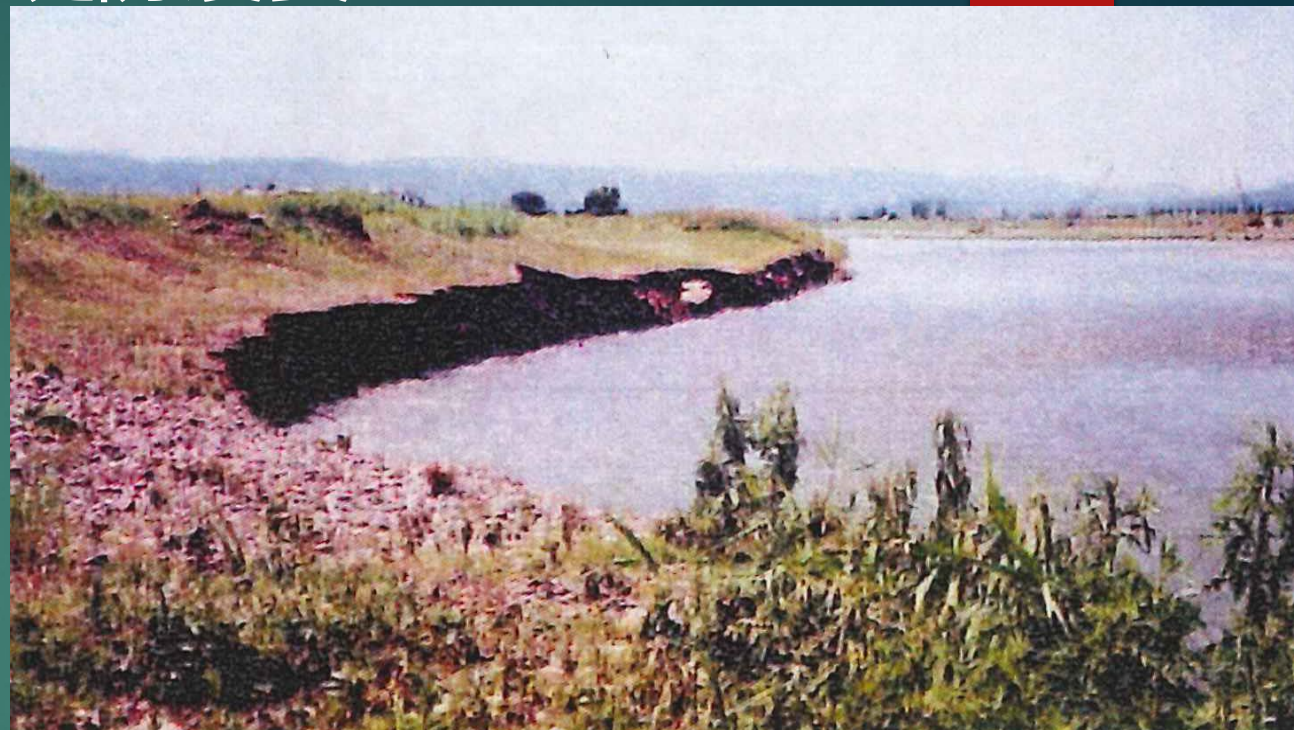
③高水敷の側方浸食による堤防浸食

- ・ 自然河岸の浸食または護岸の崩壊

- ・ 高水敷の側方浸食

- ・ 浸食が堤防に至る

セグメント	照査基準
I	40m程度
II-1	$b > 5 \cdot H$
II-2 III	$b > 2 \sim 3 \cdot H$

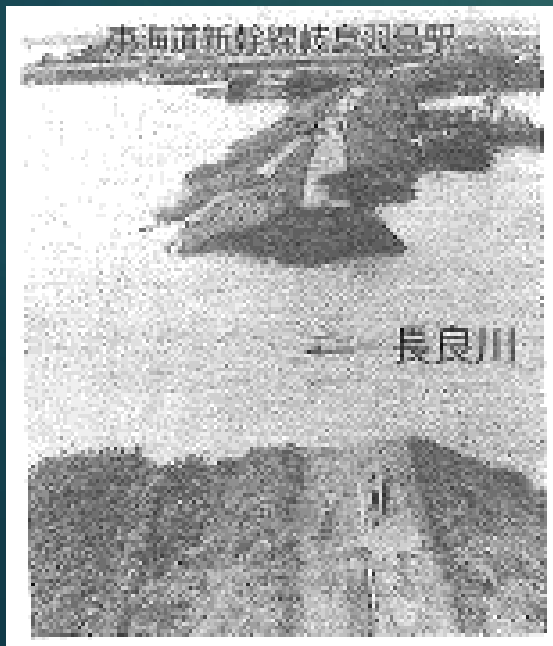
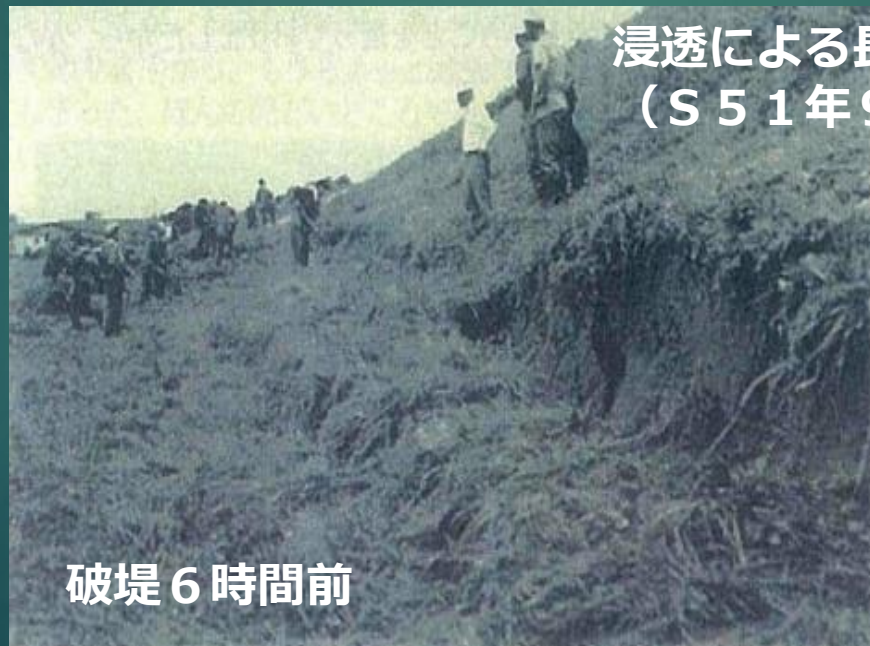
⑤ 堤体浸透による堤防欠壊

① 降雨により浸透距離の短い
法尻付近から浸潤面が上昇。

② 飽和度上昇により透水性
が増し、更に浸潤面が上昇し、
堤体強度の低下、堤防崩壊が起きやすい

③ 河川水位が上昇、堤体の透水性
は高まっているため浸潤面の
上昇が早く、堤体崩壊の危険性が
更に増す

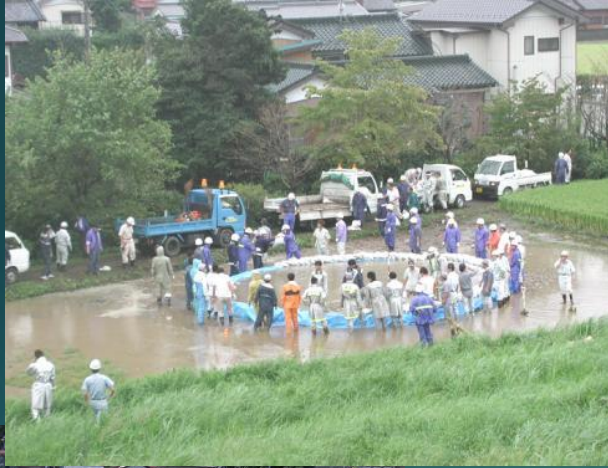
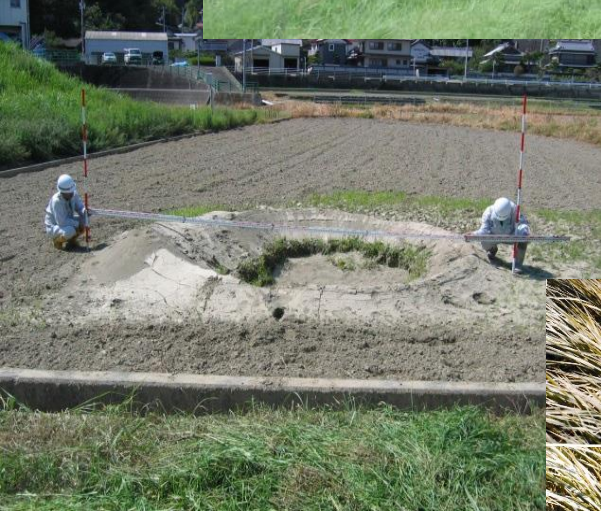
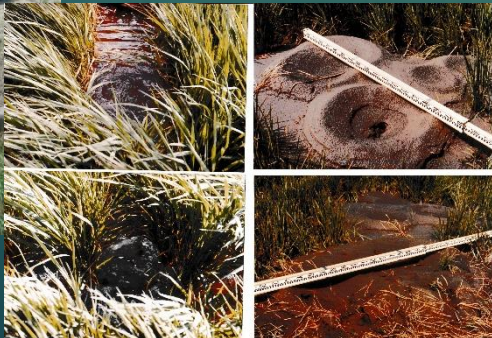
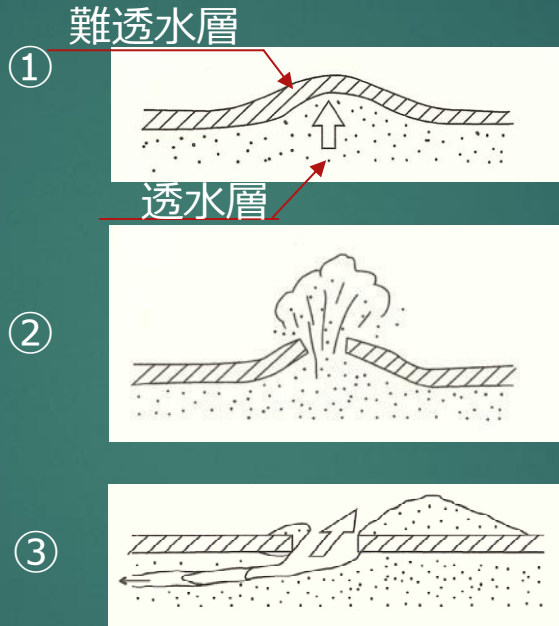
⑥ 基盤漏水による堤防決壊の機構

河川水位が上昇すると透水層に沿って堤内側に河川水が浸透し、その浸透圧によってパイピングが発生、堤防陥没から堤防欠壊に至る

浸透圧により表土(難透水層)を持ち上げる現象を**ガマ**と呼ぶ。

浸透圧が更に増し表土を突き破って、水土砂を吹き出す現象を**ボイリング**と呼ぶ。

ボイリングによる空洞が川側に向かって拡大延長していく現象を**パイピング**と呼ぶ。

地下浸食による空洞化は**堤防陥没**の危険性が高まる

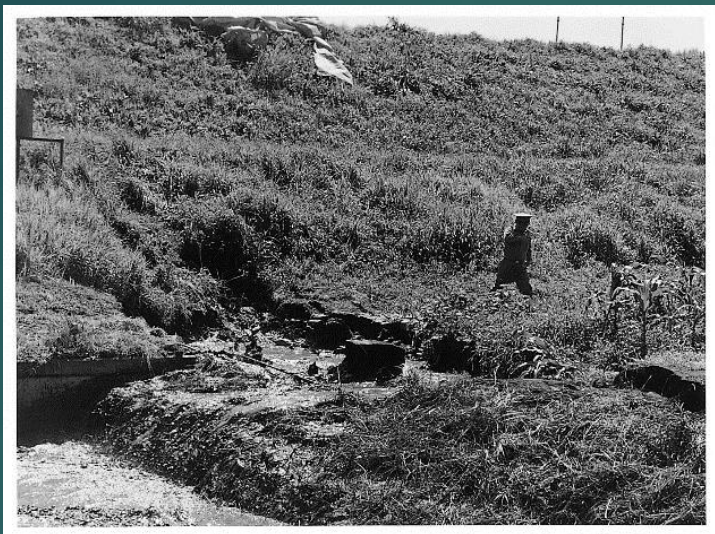
樋門の脇から漏水が発生

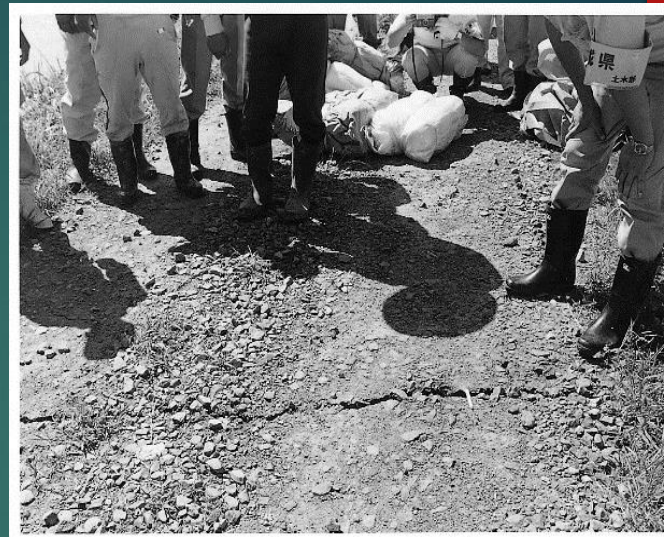
天端に横断方向の亀裂が発生

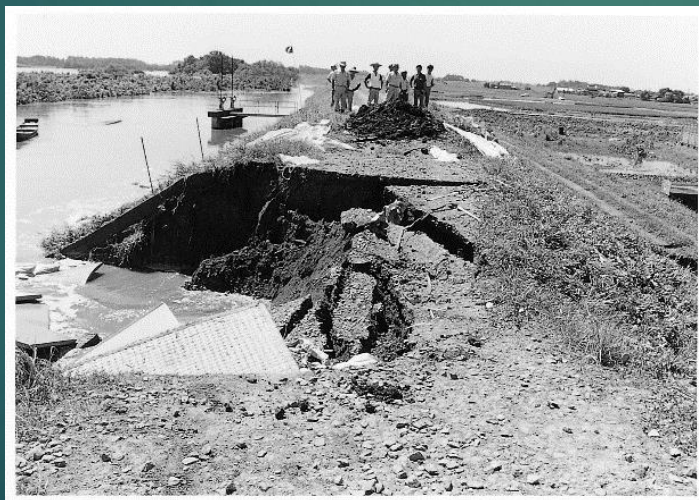
川面側が陥没

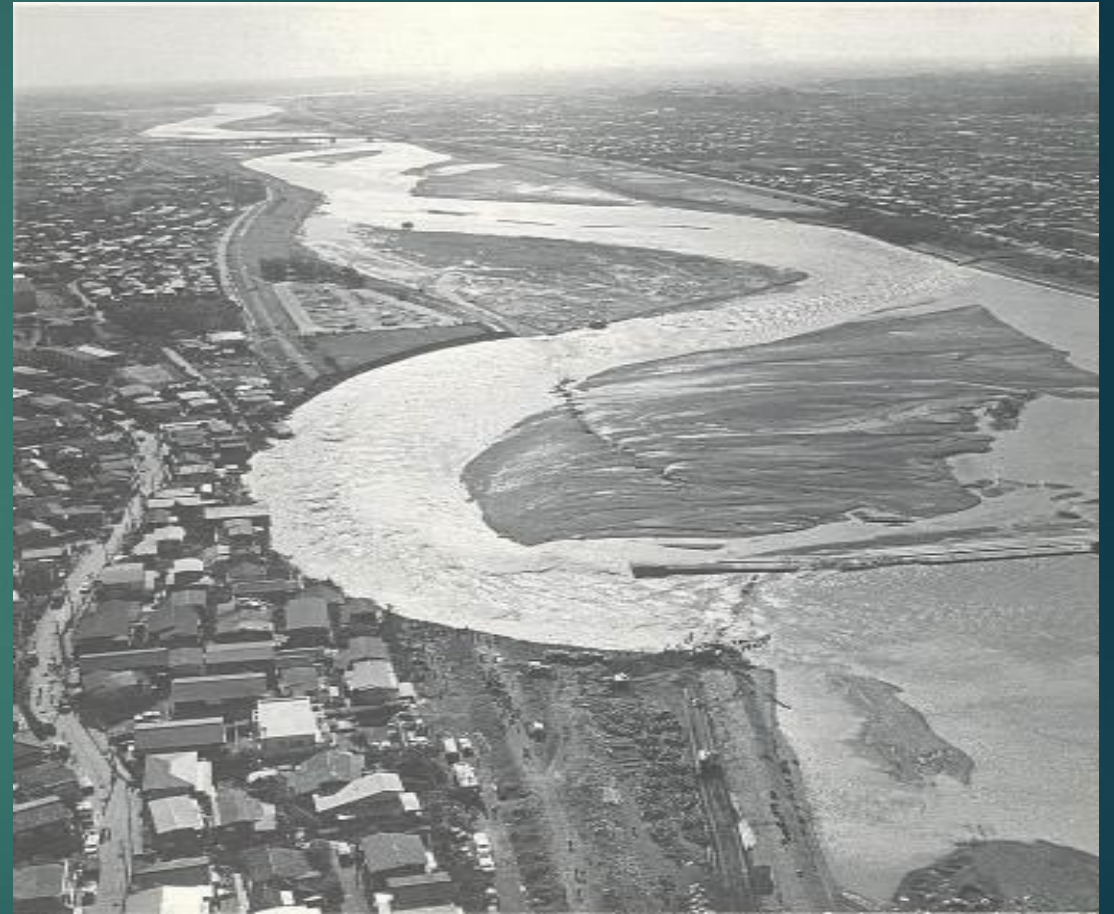
1974年多摩川左岸堤防迂回流により破堤

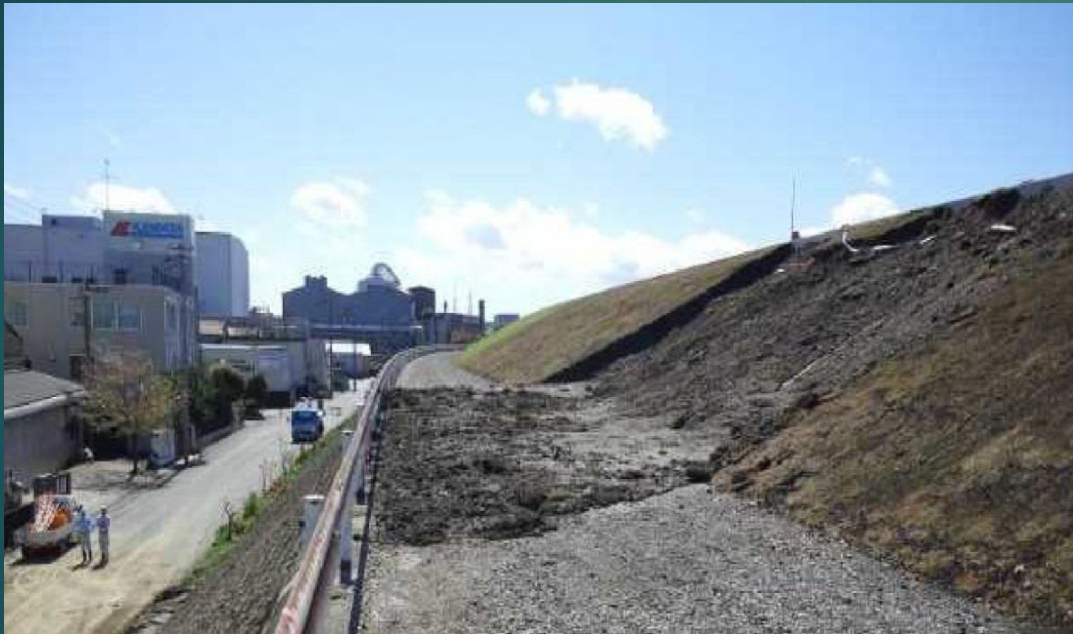
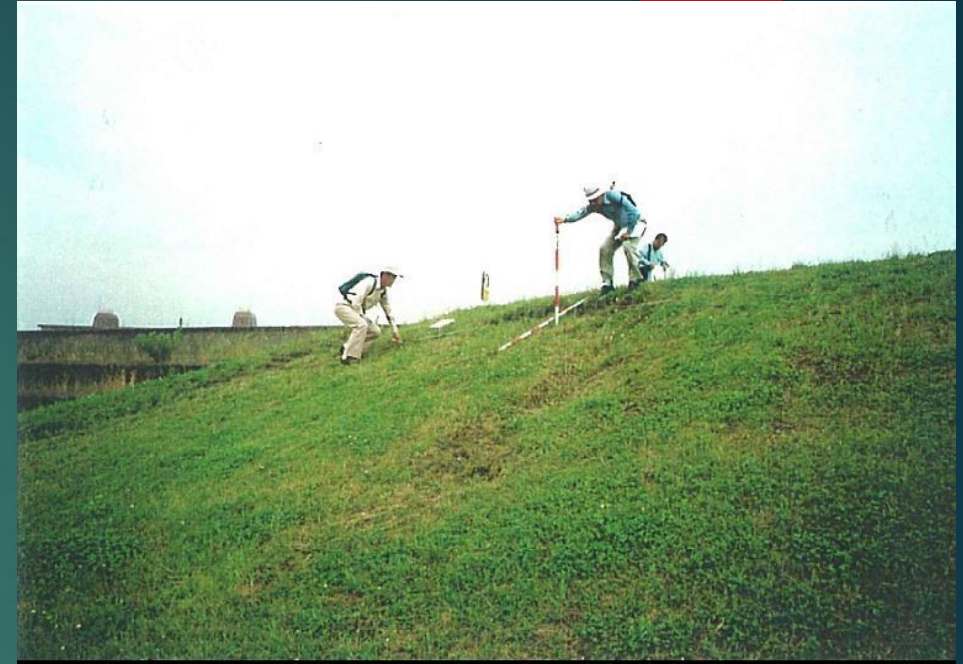
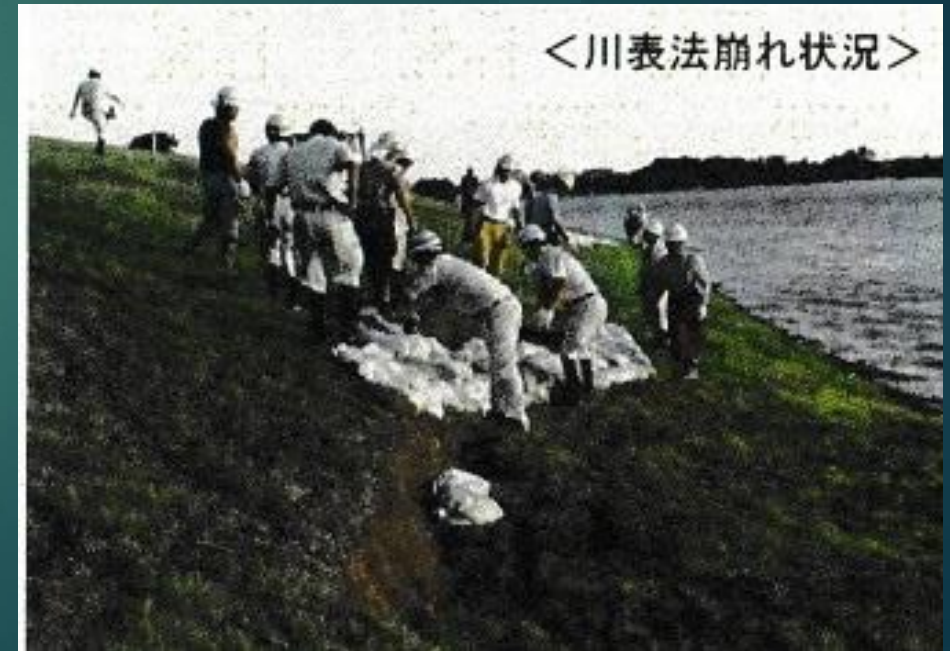
③薄層盛土箇所に起きやすい法面崩壊

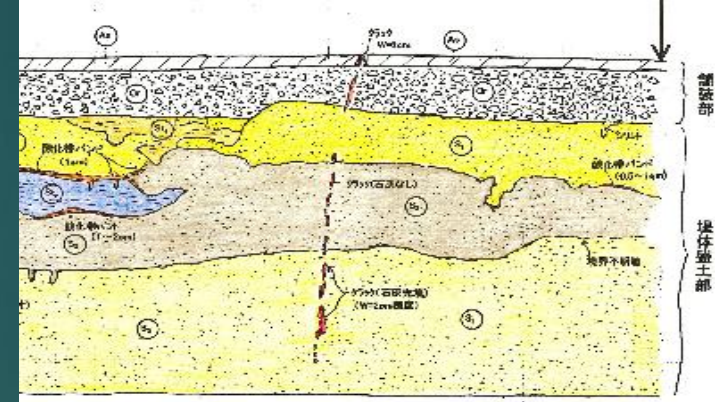
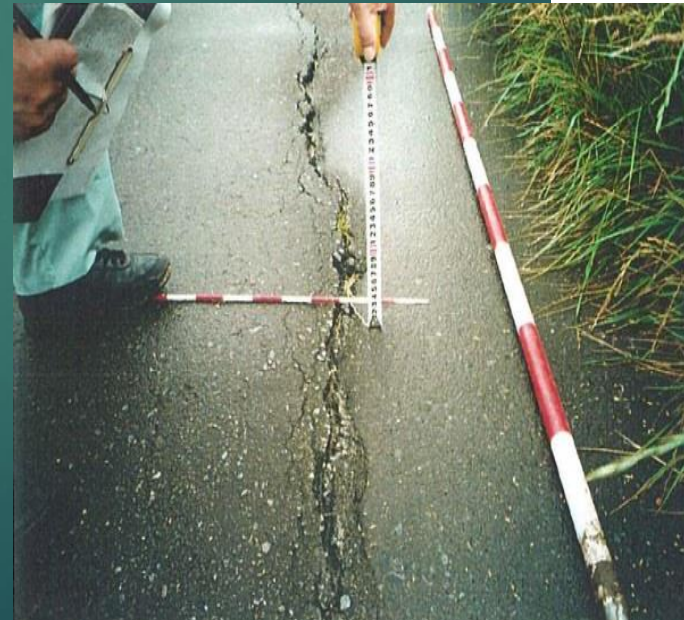
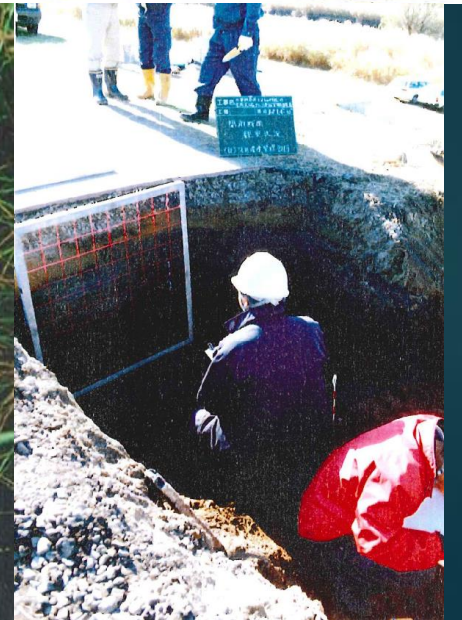
④腹付け盛り土部に生じやすい亀裂

- ・ 舗装面は亀裂が発見しやすい。
- ・ 植生や碎石等に覆われた天端小段、法面は発見が難しい

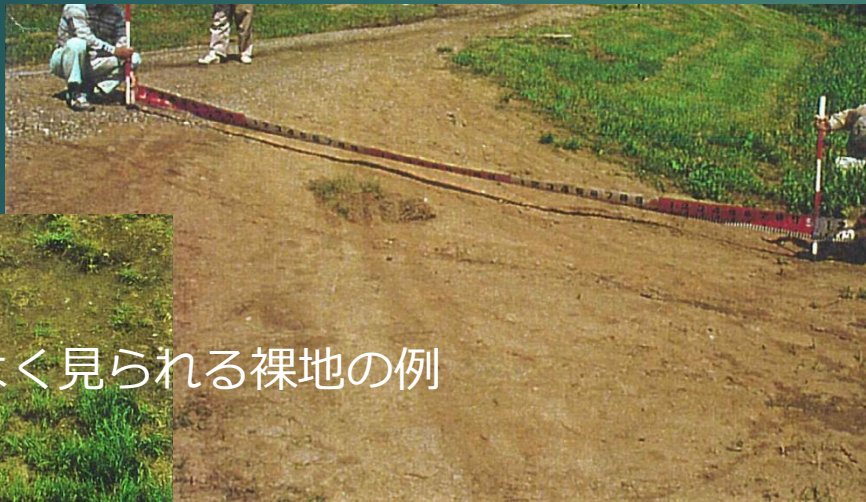
堤防によく見られる裸地の例

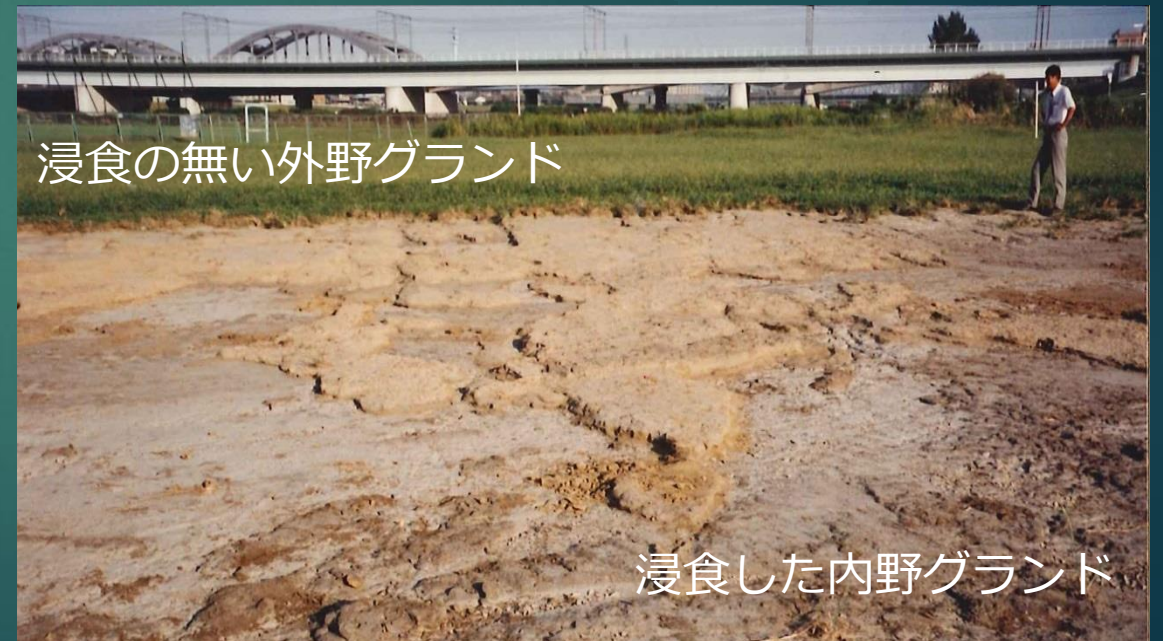
浸食の無い外野グラウンド

浸食した内野グラウンド

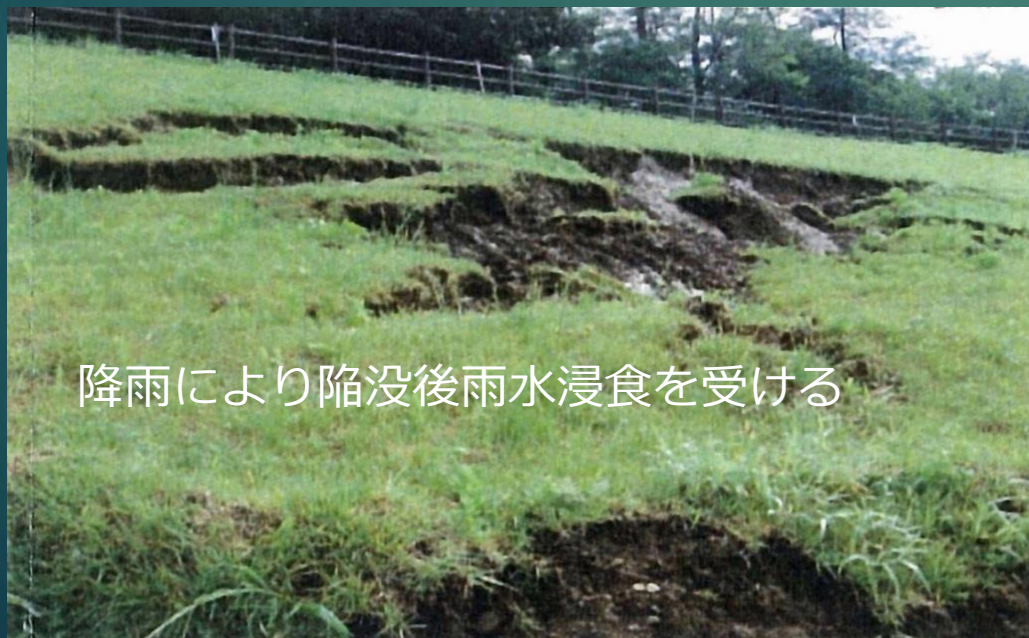
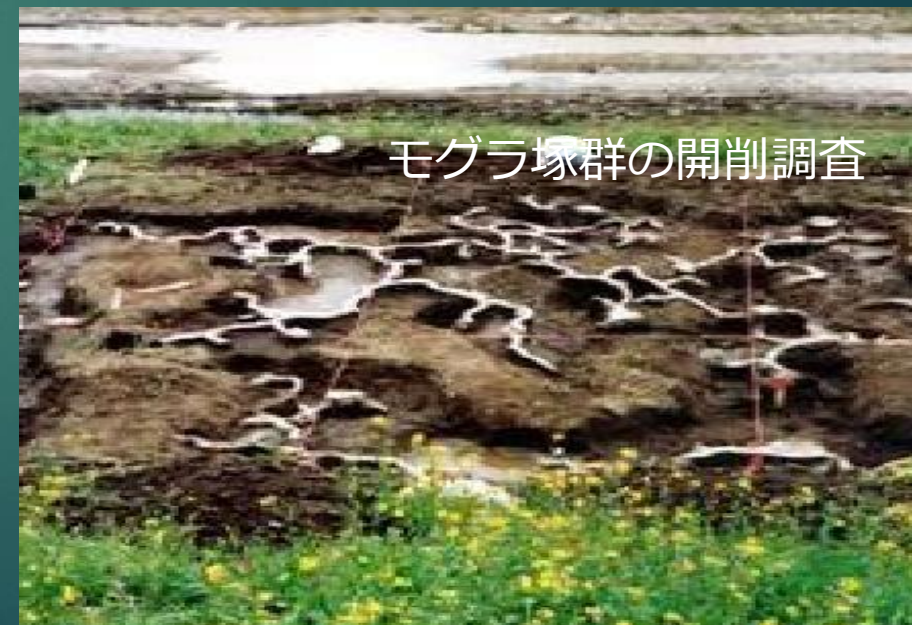
⑥モグラ塚に起因する被災

- ・モグラ塚群が、降雨により陥没し更に雨水の浸食を受ける。
- ・その後洪水の浸食作用を受けると、大事故に発展する可能性が高い。

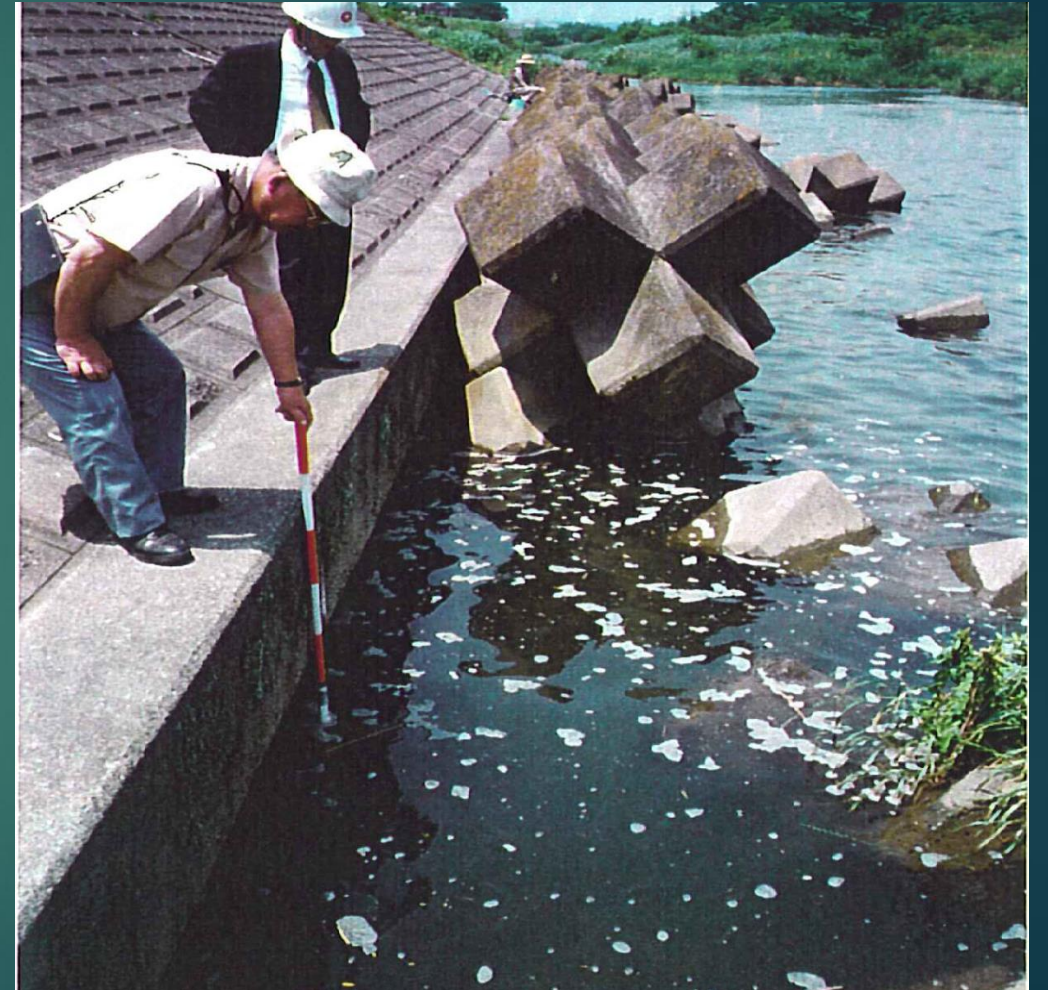
・護岸の安定に欠かせない根固めブロックの流失

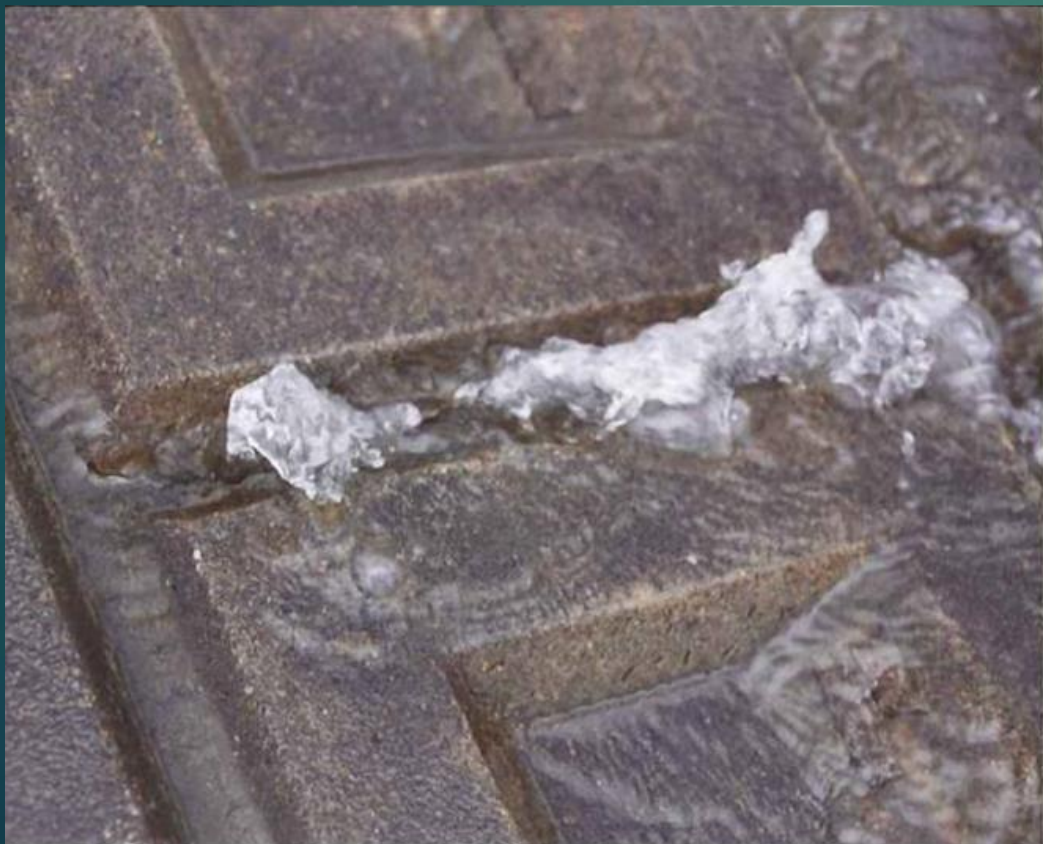
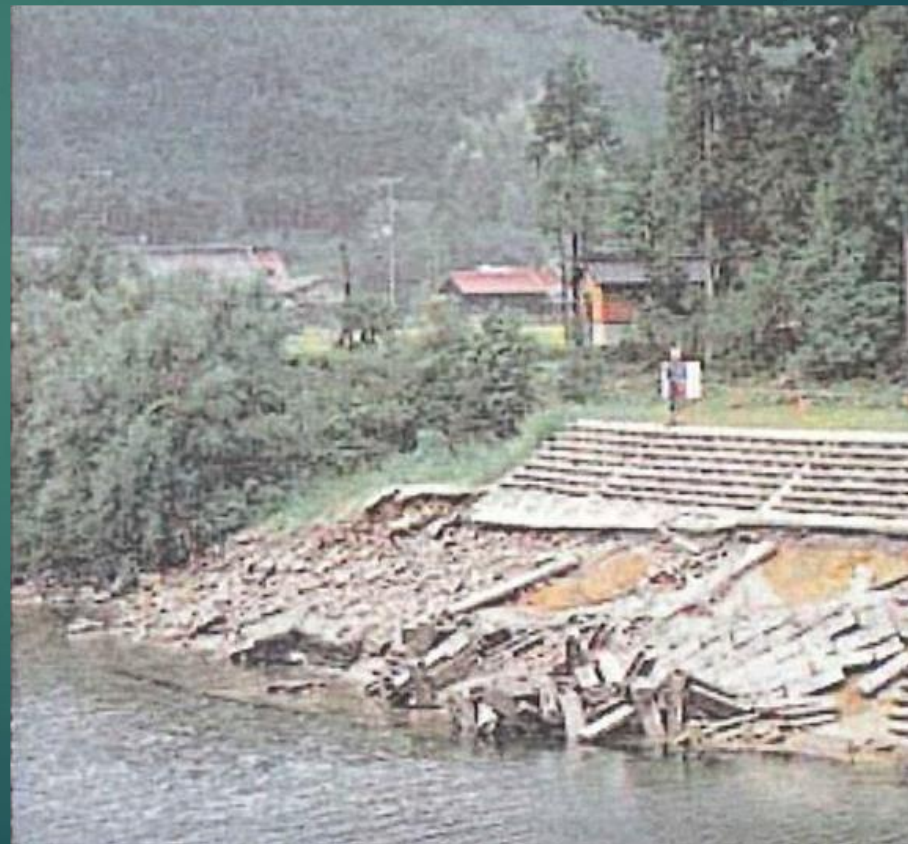
⑧ 残留水圧

急激な水位低下によって残留水圧が護岸に揚圧力として作用し、護岸が破壊し法面崩落が発生する。（圧力開放度が低いほど作用水圧は大きくなる。）

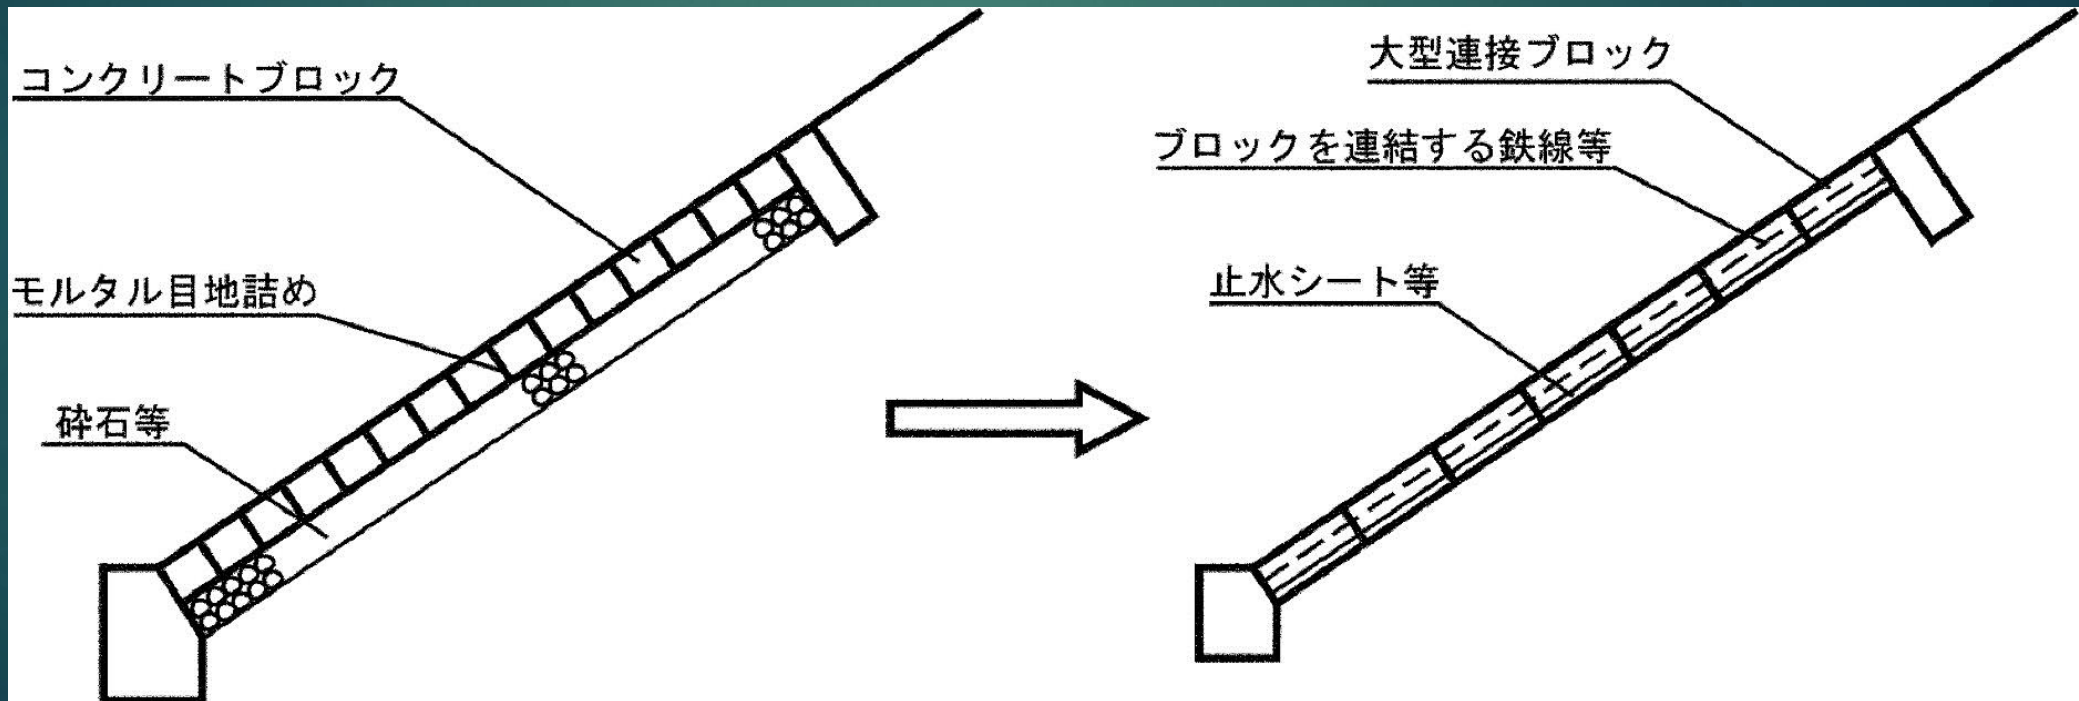
⑨護岸法覆工の構造

- ・昭和50年代までは、堤防はブロック目地張り工法が主体（急流河川は練り石張りが主体）。
- ・近年は大型接続ブロックに止水シート型、単体から群体へ、耐浸透、耐吸出し機能の向上。

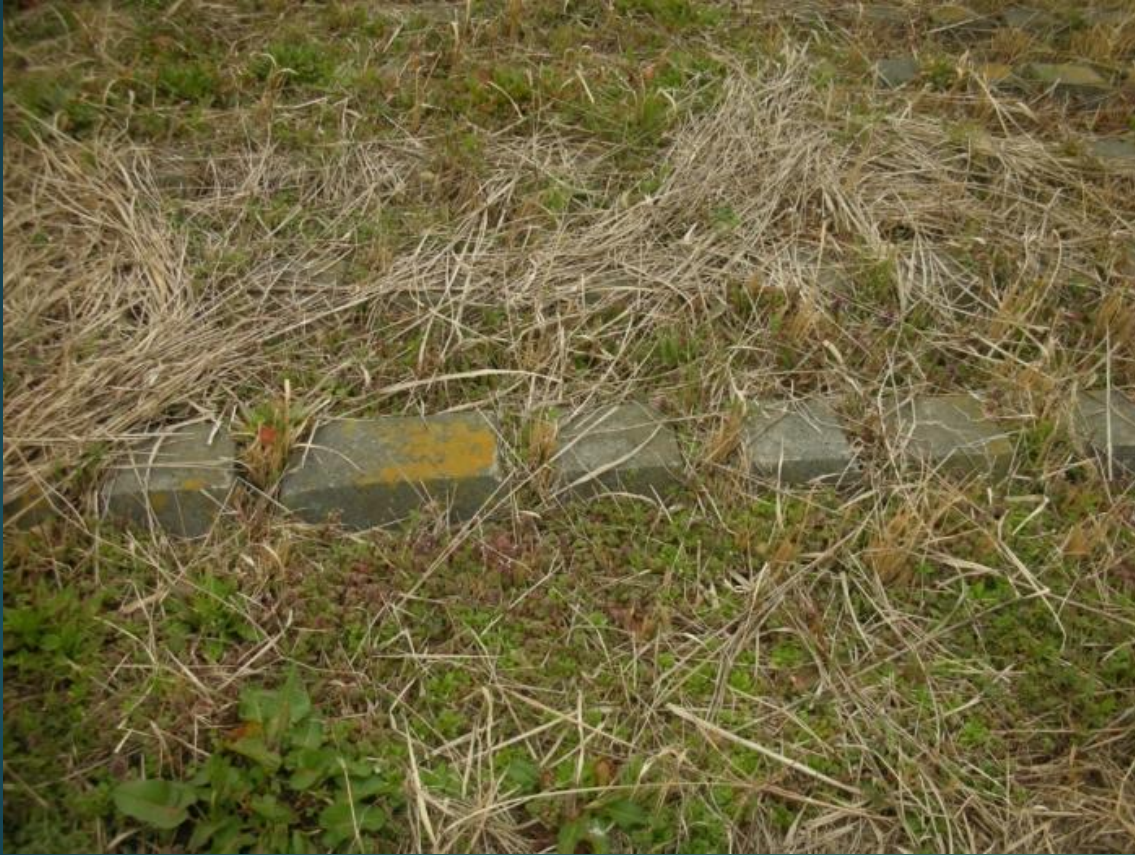
⑩護岸端部の構造形状に着目

端部が流体力を受ける形になっていないか。
端部の処理が適正か

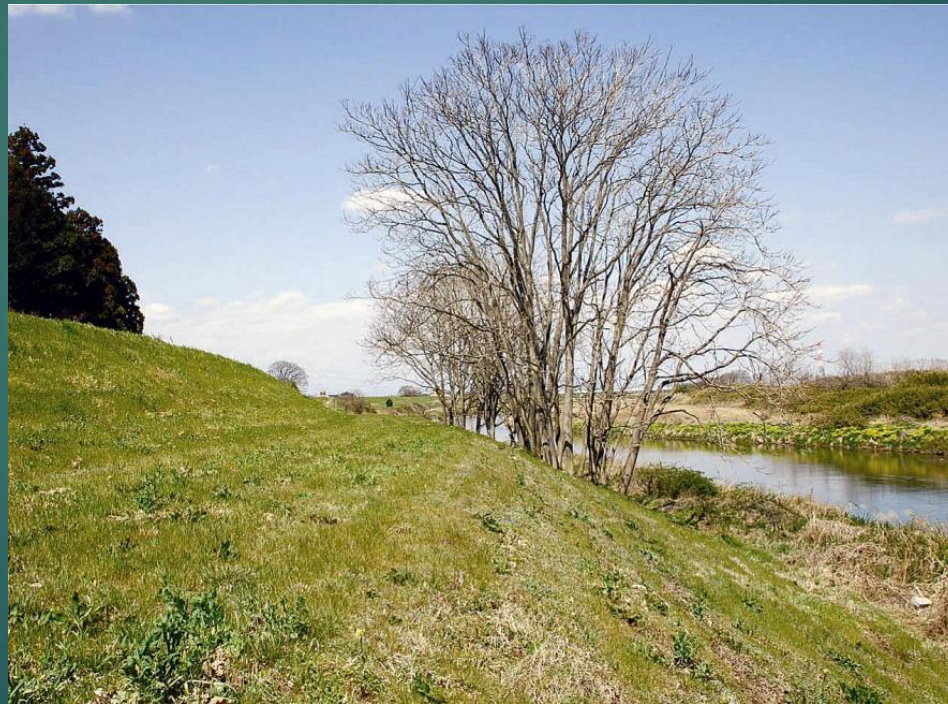
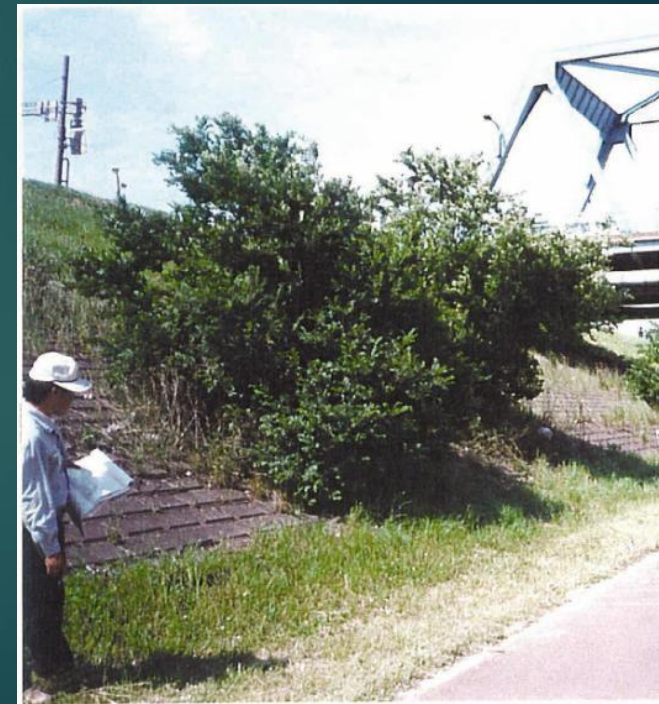
⑫堤体の樹木

- ・洪水時風、流体力によって倒木すると堤体に大きな損傷が発生
そこから洗掘拡大
- ・**草原の維持は、1回/年の草刈り又は野焼きで可能**
従って堤防には
木本類の成長はない
- ・**除草が行われない**
護岸部で木本類の
成長が目立つ

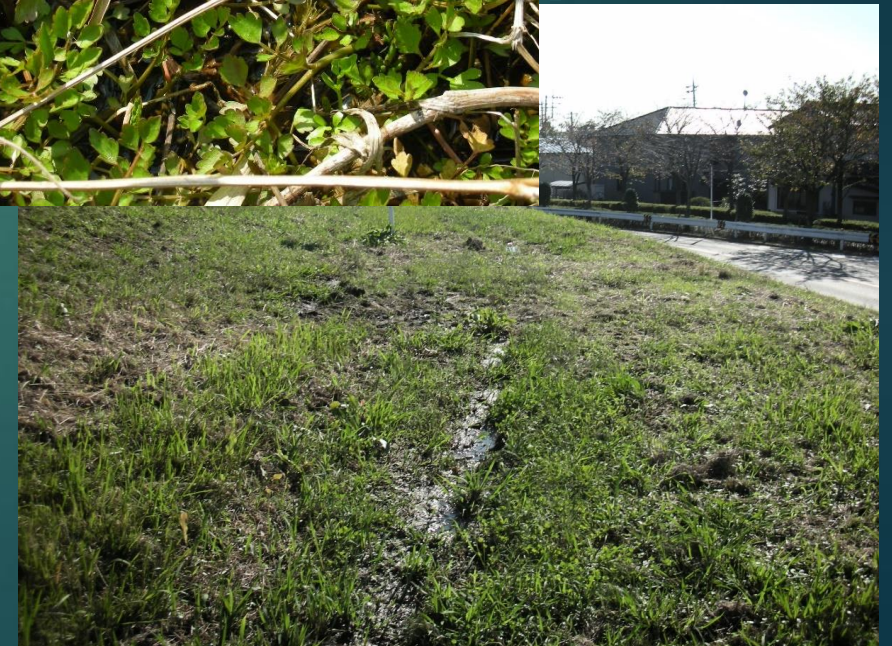
- ・ **常時湿潤状態**を示していないか
- ・ 堤体排水ドレーン、排水溝が適切に設置されているか

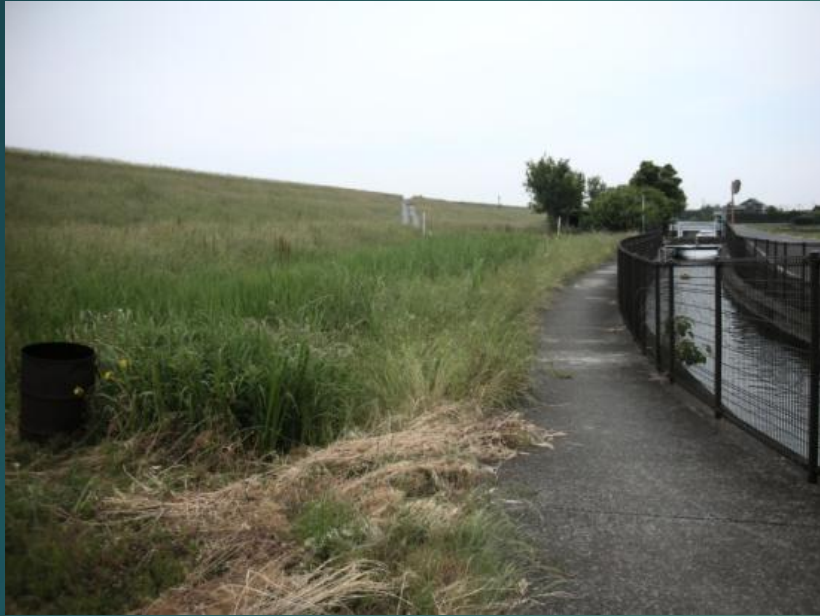
- 堤脚に浸透圧を高めるような構造物が設置されていないか

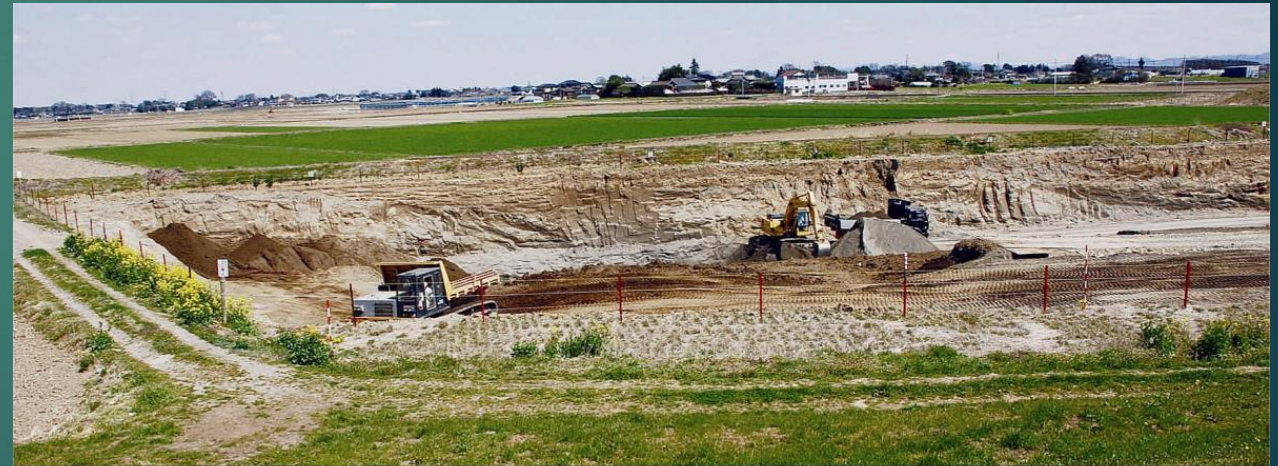
・ 保全区域の連続壁、土砂の置き換え

こうした区間では、土質調査を実施し 危険性はないのか確かめ 問題があれば堤脚
ドレーン+排水路等の設置を考えるべきである。
新たな許認可に当たっては、こうしたことを念頭において必要な措置を行う必要がある
