河川堤防の変状検知システム実験結果  
(光ファイバによる検知)

令和3年3月

一般財団法人エンジニアリング協会

#### 4、提案されたシステムの性能の確認結果

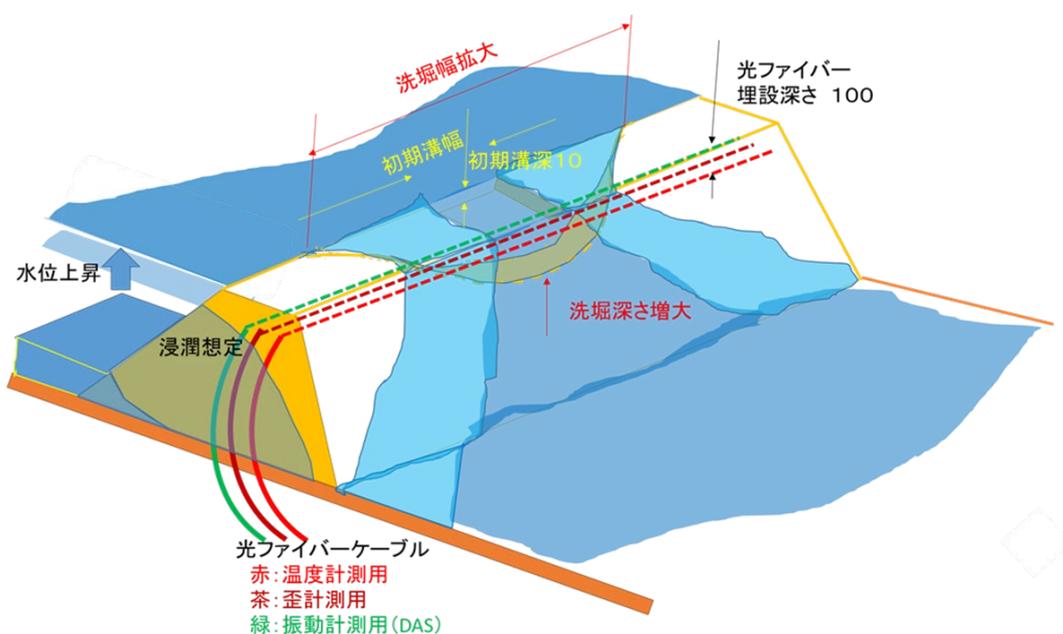
図 3.1 実験計画概念図

当初、越水による深さ 100mm 程度の洗掘が直ちに検出できるように光ファイバを裏法肩に深さ 100mm に配置する実験計画を立案した。

この光ファイバにより、越水による振動が DAS 手法により計測できるので、越水位置を特定することができる。同時に、堤体と河川水とでは数度の温度差があると考えられるのでこれを DTS 手法により温度検知する。さらに、洗掘による堤体の応力開放を BOCDR 手法により歪で検知することとしていた。

具体的には、下図のように提案した。

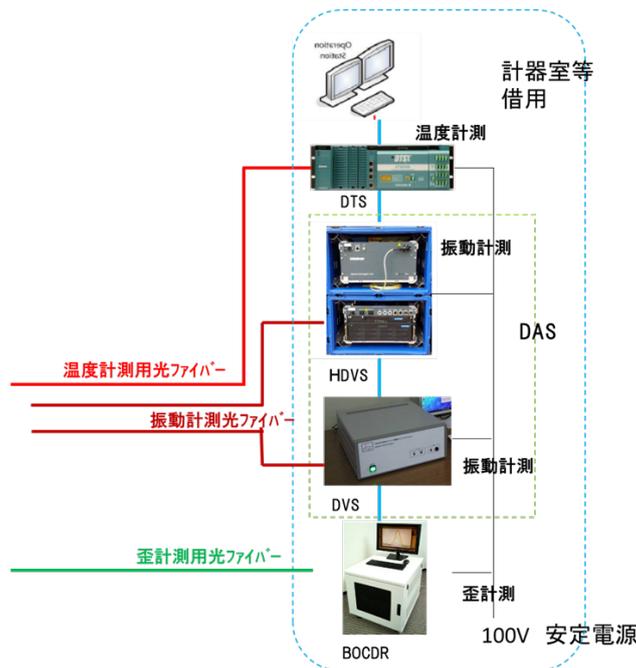
図 3.4 計測機器の配置

計測機器の配置として次のとおり。

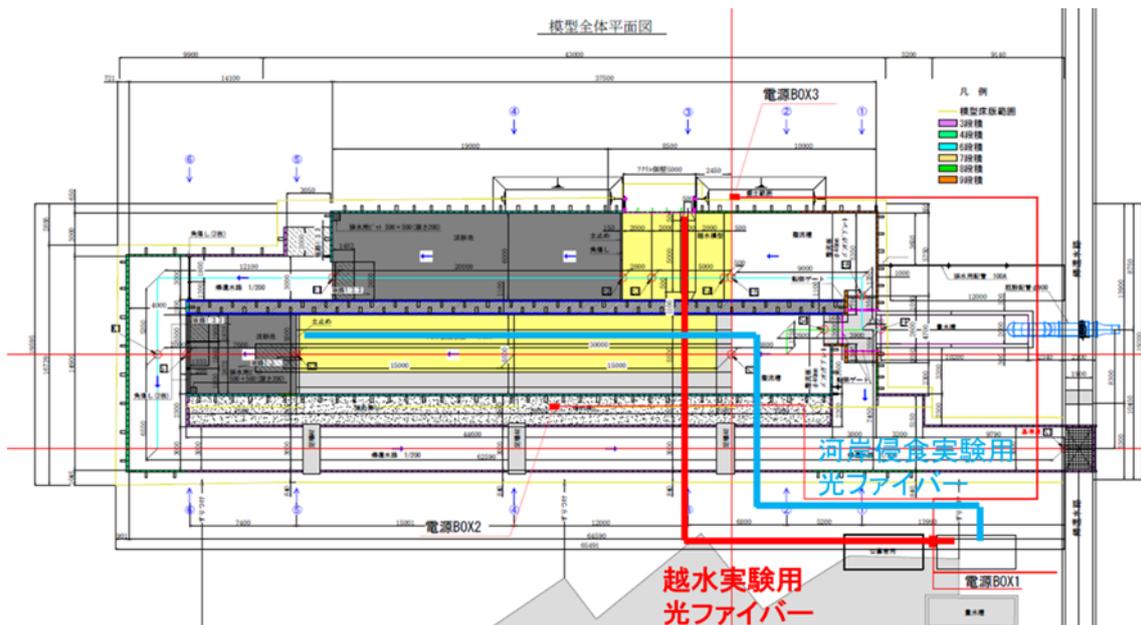
図 3.5 光ファイバの配置図

光ファイバの配置は図 3.5 のとおり。ここで計測用に 0.9 mm の光ファイバ心線をそのまま地中に埋め込むこととする。光ファイバは、越水実験、河岸侵食実験共に埋設深さ 100 mm とし、図 3.6 に越水実験の光ファイバの埋設状況、図 3.7 に河岸侵食実験の光ファイバの埋設状況を示す。

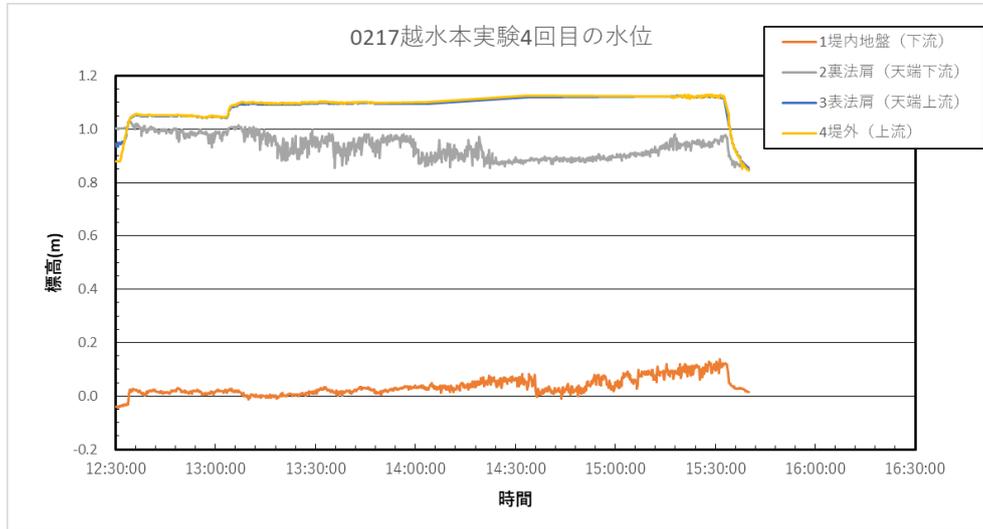
図 3.6 越水実験時の水位変化

入手した実験時の水位変化を以下に示す。

12時 注水開始 12時20分 注水停止 気温8度、水温14度  
12時33分 越水 74L/sec 水位は天端+5cm 30分保持  
隣の河岸侵食実験水路での重機運転中止～13時40分  
ぐらいに再開  
13時03分 流量増 水位は天端+10cm 60分保持  
14時03分 流量増 水位は天端+12.5cm 壊れるまで  
14時17分ごろ 堤防近端部切り崩し 変状検知  
～ 各計測で変状検知  
15時34分 実験終了

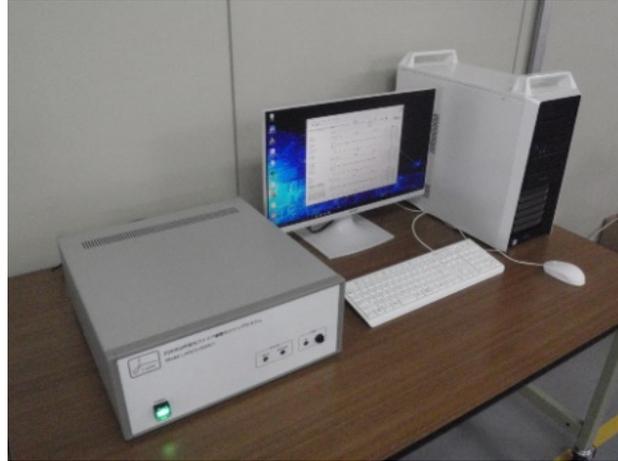
1本の光ファイバで長手方向の振動分布が直視でき、振動分布の時間変化をモニタ、記録できる装置である。堤防や河岸の埋設された光ケーブルを用いて、豪雨時等、人やドローンが容易に現地確認できない際にこのシステムを稼働することで、遠隔に現地の状況を推測することができると考えている。

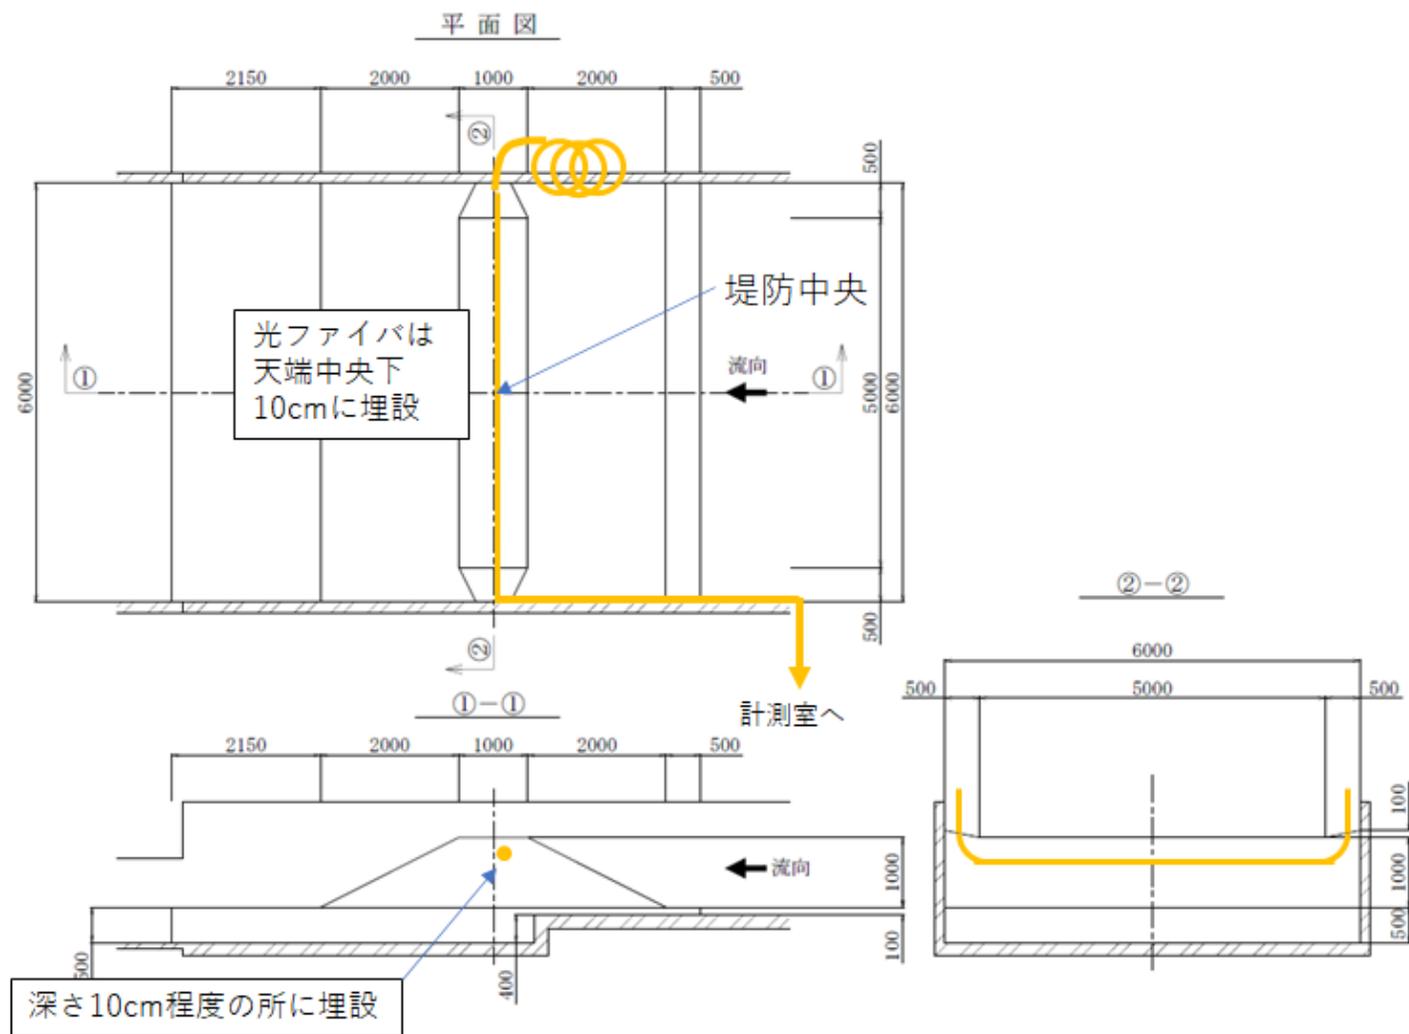
図4.1-2 光ファイバの設置位置

光ファイバの設置位置を図 4.1-2 に示す。まず図 4.1-3 で、越水試験全体の振動分布をコンターで示す。横軸に時刻、縦軸に光ファイバ上の位置、コンターで振幅の強さである。同図下ではさらに堤防中央部を 0m とした振動分布を示した。単純のため、図 4.1-4 では堤防中央部に限定して振幅の時間経過を示した。14 : 43 頃に光ファイバが露出して直接越流水が当たり始めたが、その時刻より振幅が急上昇しており、明瞭に光ファイバの露出が検知できていることがわかる。

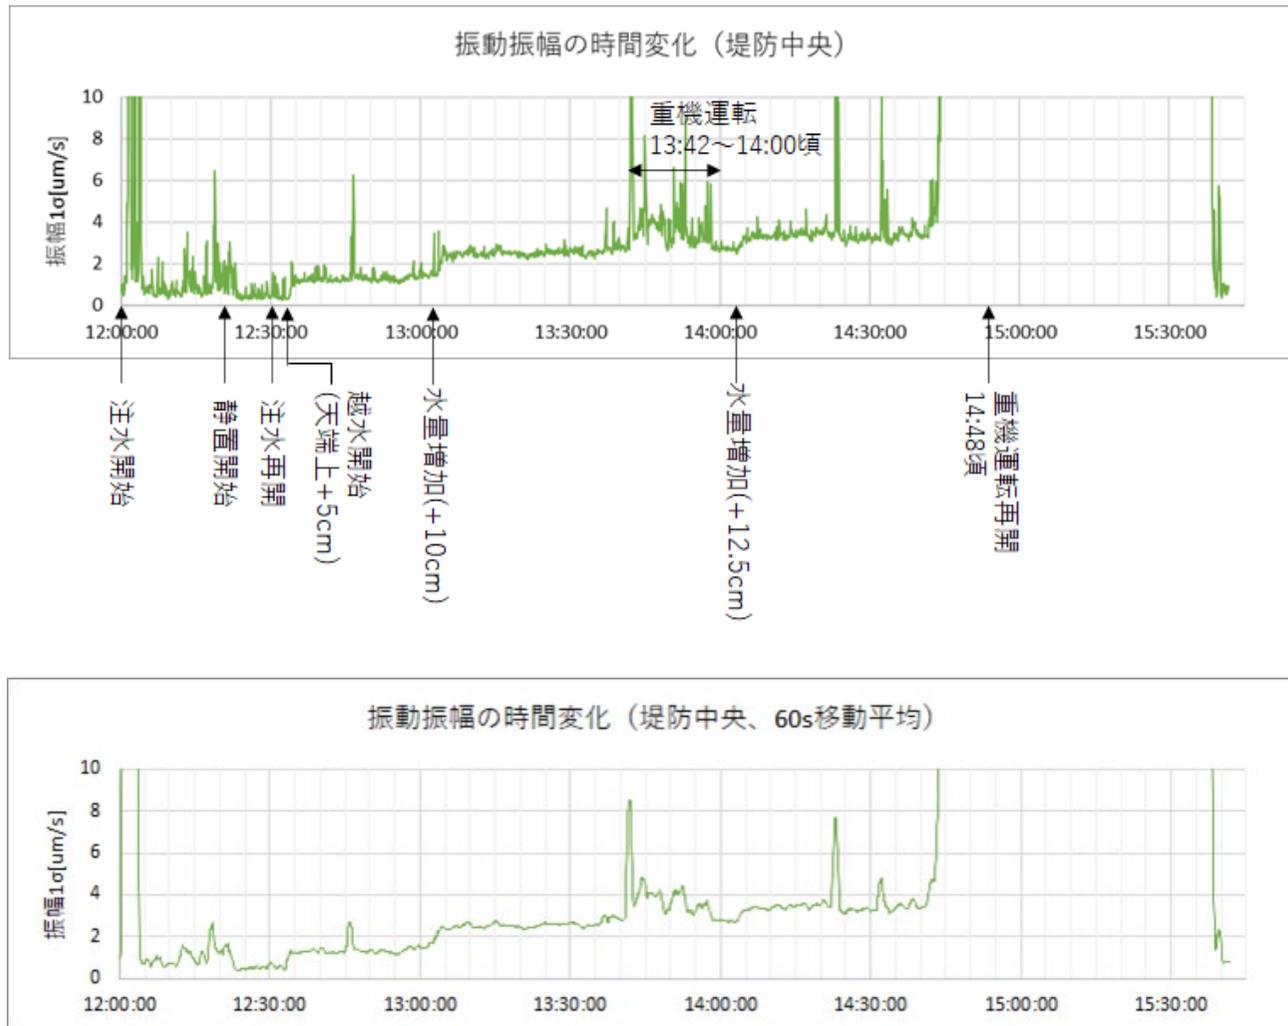
図4.1-5 越水試験\_図4.1-4の縦軸拡大 (全経過時間、上：生データ、下：60秒移動平均)

さらに初動検知の状況を確認するために、図 4.1-5 において、図 4.1-4 の堤防中央のデータの縦軸を拡大した。上は生データ、下は明瞭のため 60 秒の移動平均を行ったものである。これによって、以下の事象が検知できていることが確認できた。なお、振幅の分解能は  $0.1\mu\text{m/s}$  未満であるため、流量増加に伴う振幅の増加も捉えられていると考える。

12 : 00 頃	注水中の振動
12 : 33 頃	堤防を越流開始（この時の流量、天端上 5cm 目安）
13 : 03 頃	流量増加（天端上 10cm 目安）、振幅で $1\mu\text{m/s}$ の増加
14 : 03 頃	流量増加（天端上 12.5cm 目安）、振幅で $0.8\mu\text{m/s}$ の増加
13 : 42~14 : 00 頃	隣接する侵食試験部での重機運転音が混入
14 : 23 頃	人為的な崩落促進作業による振動
14 : 43 頃	光ファイバ露出

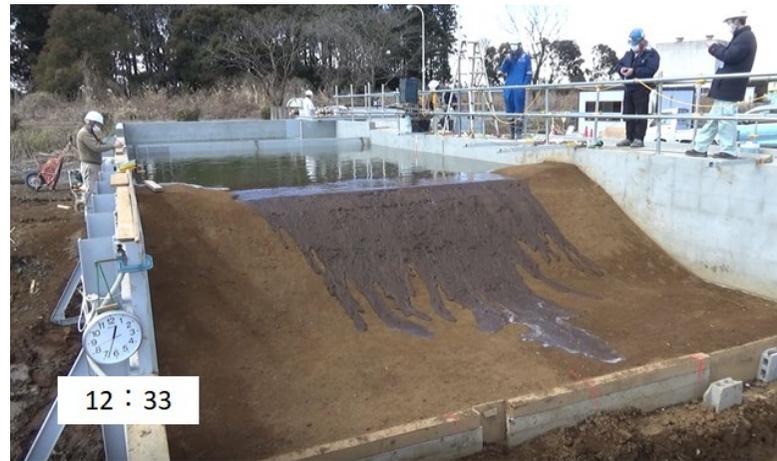
図4.1-6 越流開始

実際のイベントとの照合のため、上記の時刻の画像を図 4.1-6~図 4.1-9 に整理した。

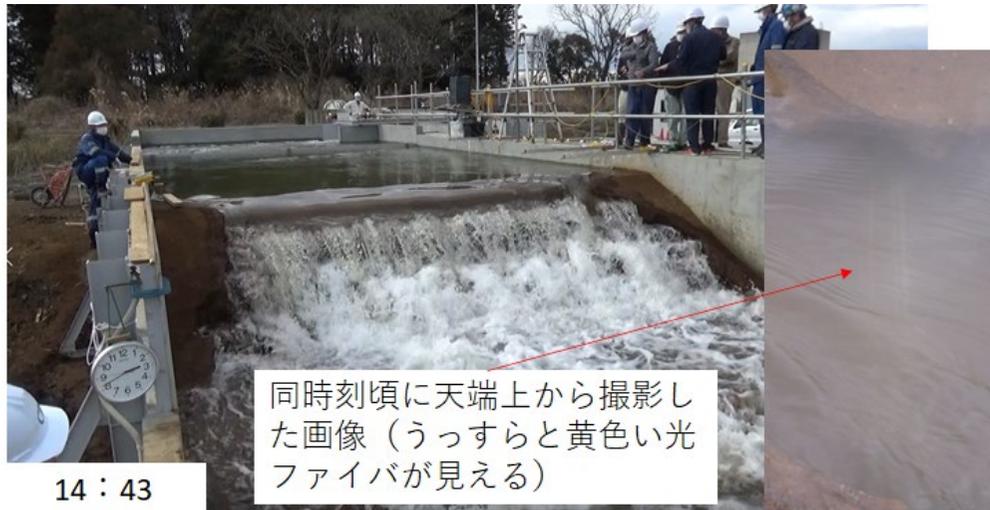
図4.1-9 光ファイバの露出

同時刻頃に天端上から撮影した画像（うっすらと黄色い光ファイバが見える）

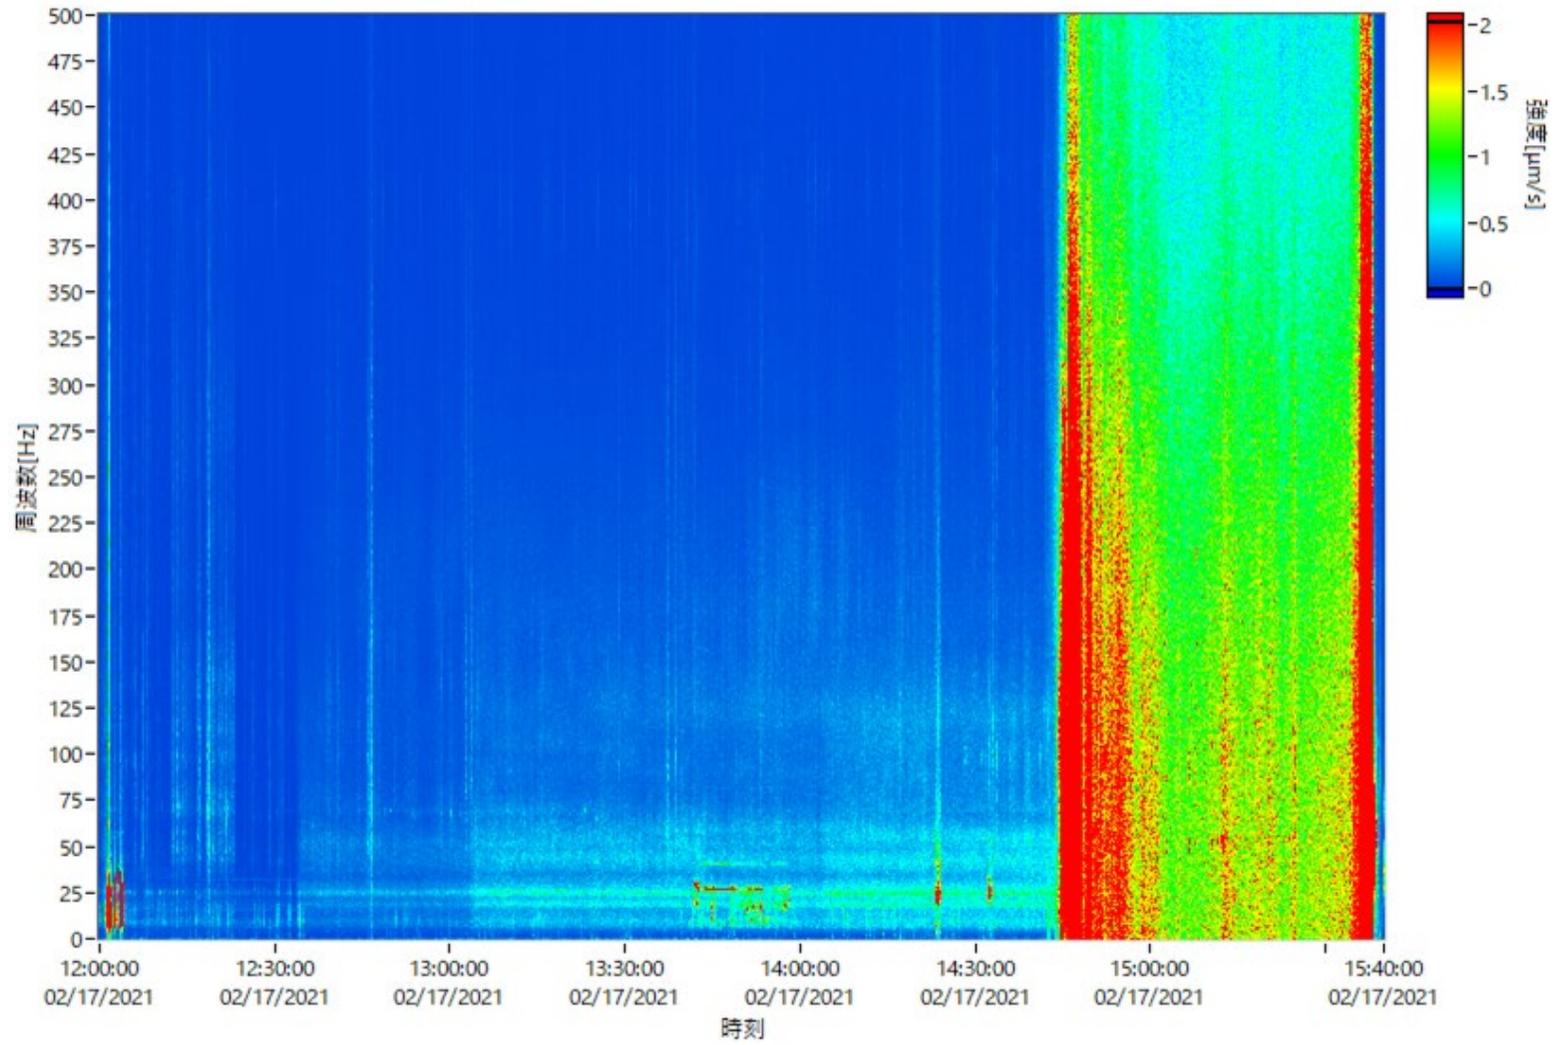
図4.1-10 越水試験\_周波数の挙動

次に、図 4.1-10 で堤防中央部のデータに FFT 処理を施し、周波数の強さをコンターで整理した。水流による周波数は 24Hz 付近にピークがあることがわかる。水流増加によって振幅が増えても、この周波数は変化しなかった。但し、14 : 43 頃から直接光ファイバが水流に

暴露されると、ほぼ全周波数帯域にまたがる広帯域な振動になっていることがわかる。

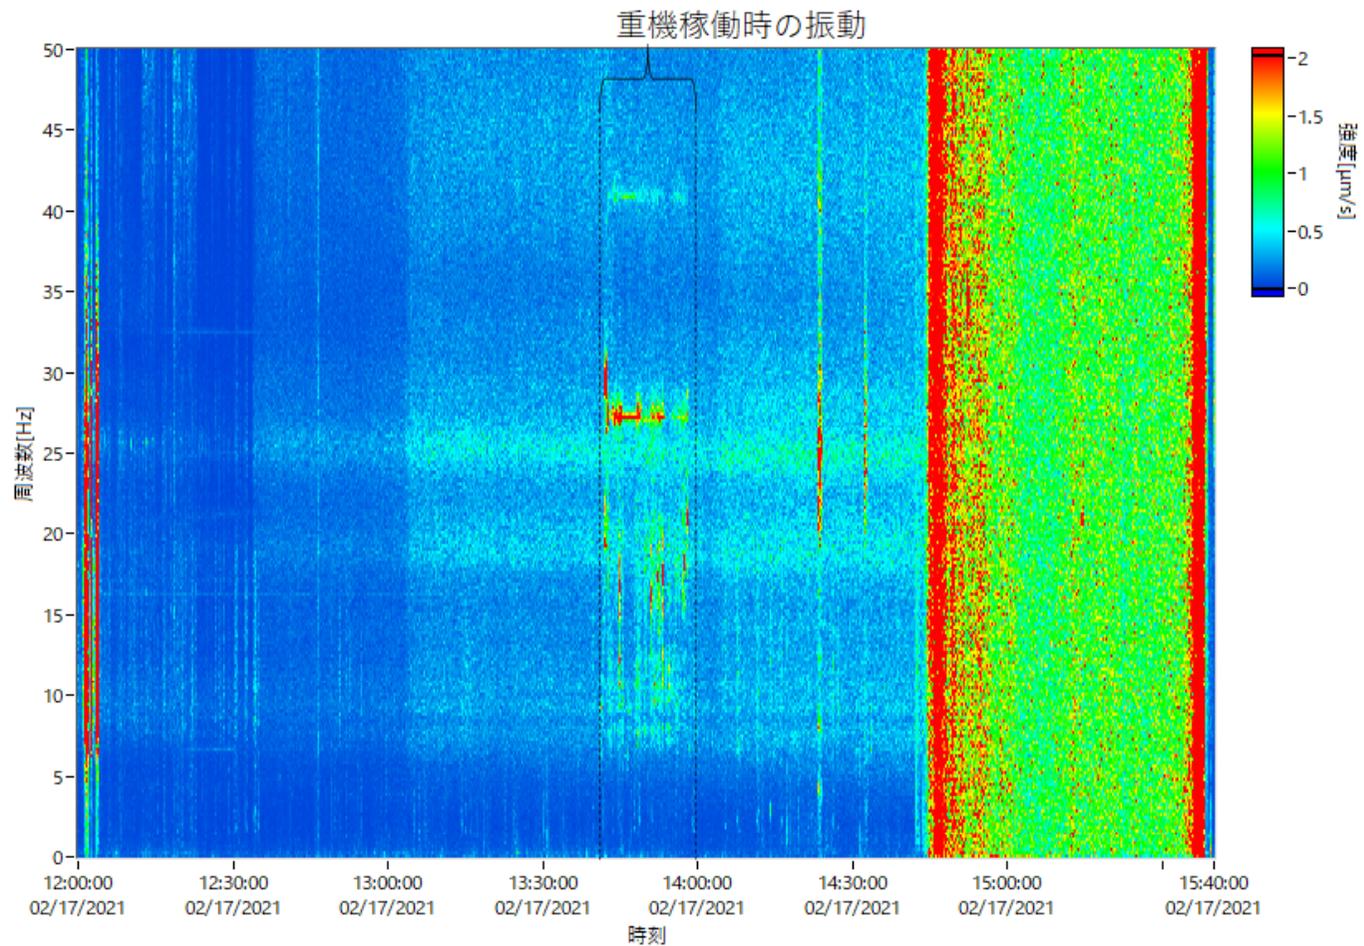
図4.1-11 越水試験\_図4.1-7の縦軸拡大

13:42~14:00 頃の間、隣接する侵食試験部で重機が稼働し、運転音が混入したため、稼働停止を依頼した。その際の重機音の特徴周波数を確認するために、図 4.1-10 のデータ縦軸を拡大したところ（図 4.1-11）、19Hz と 29Hz 付近にピークを持つ振動が確認できた。

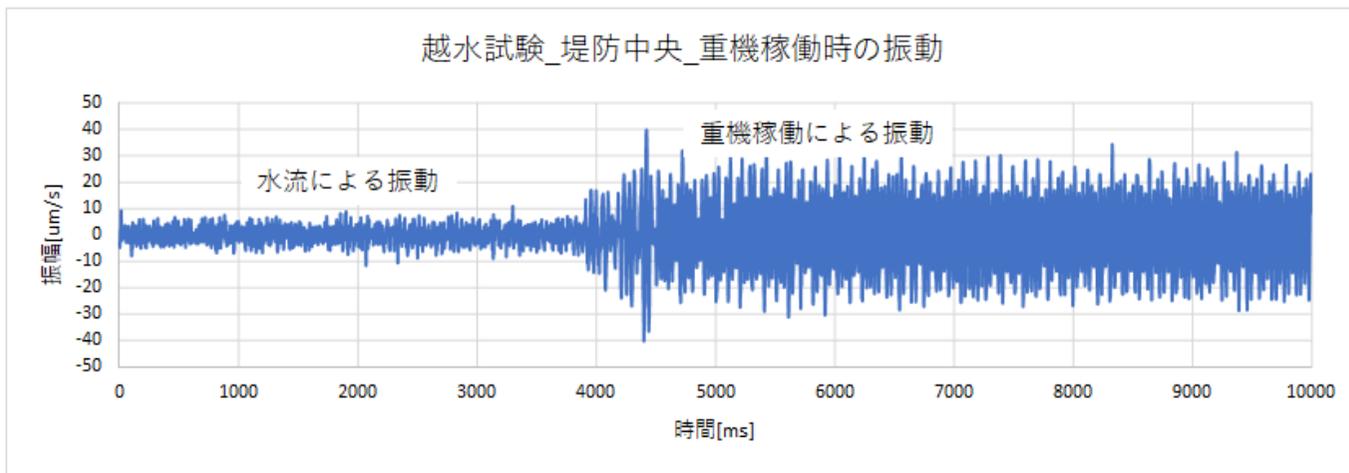
図4.1-12 越水試験\_重機稼働時のノイズ波形例

水流時の特徴周波数（24Hz）と重機稼働時の特徴周波数（19Hz と 29Hz）は異なるものの、比較的近い周波数帯域であり、単純な分離は難しいが、図 4.1-12 に示す通り、波形の形状が異なるため（重機音は突発的な波形）、機械学習のようなツールが有効である可能性がある。

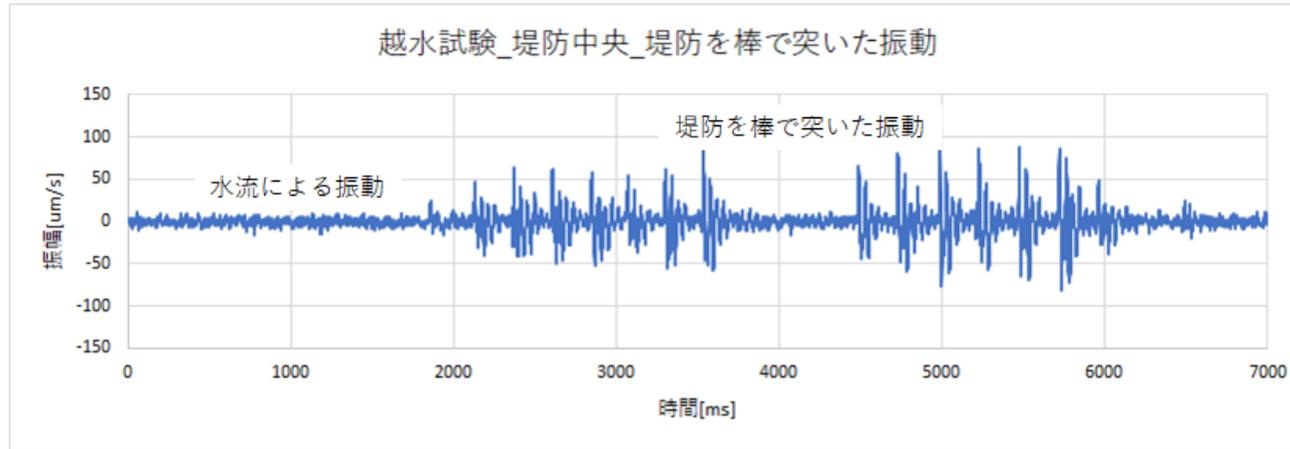
図4.1-13 越水試験時\_堤防を人為的に壊すために棒で突いた時のノイズ波形の例

また、14:23 頃より堤防を人為的に壊すために棒で突く作業を行ったが、その際の波形の例を図 4.1-13 に示す。水流の特徴周波数（21, 25Hz）と作業振動の特徴周波数（21.5Hz と 25Hz）はほぼ同様の周波数であり、単純な分離は難しいが重機音同様、波形の形状から機械学習のようなツールが有効である可能性がある。

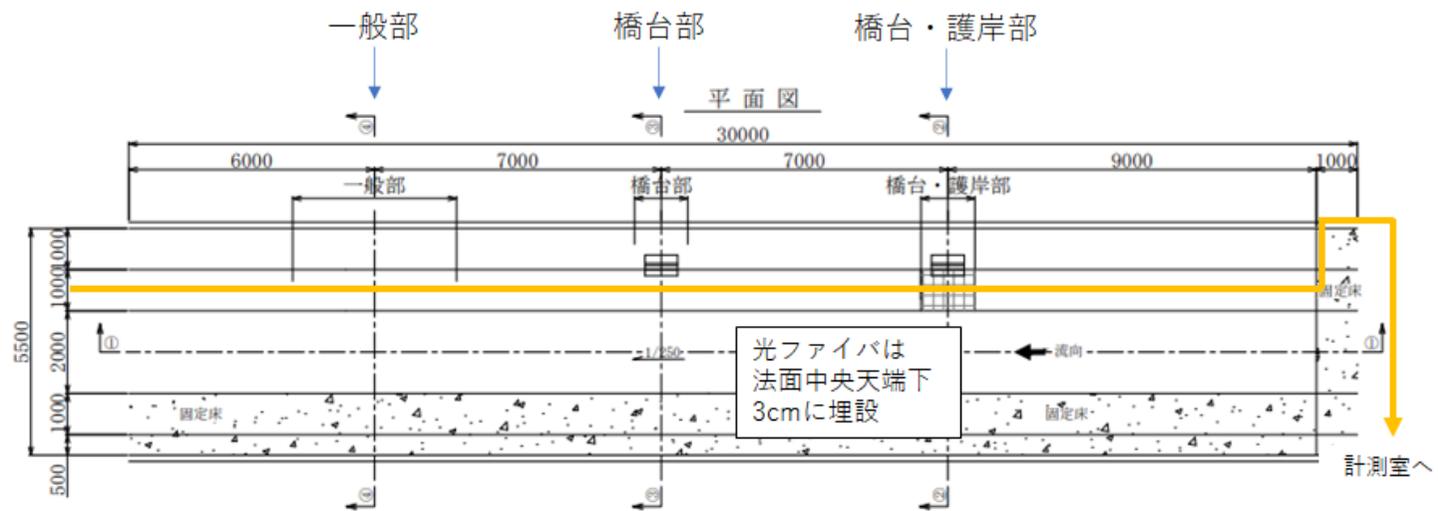
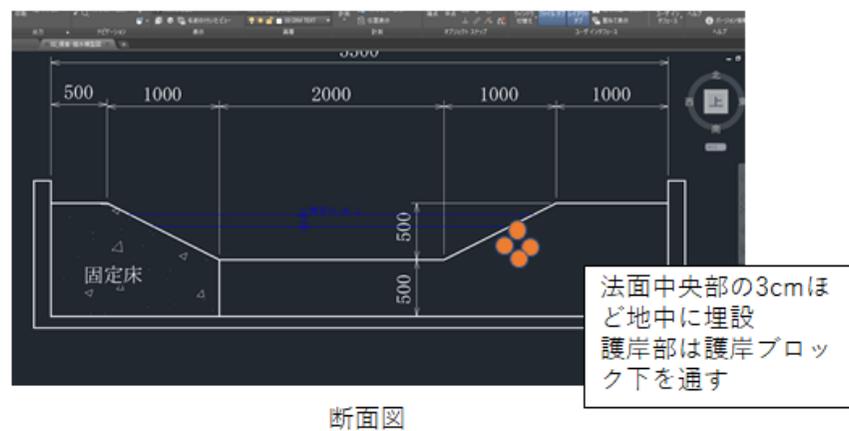
図4.1-14 光ファイバの設置位置

光ファイバの設置位置を図 4.1-14 に示す。まず図 4.1-15 で、侵食試験全体の振動分布をコンターで示す。横軸に時刻、縦軸に光ファイバ上の位置、コンターで振幅の強さである。同図下ではさらに上流側端部を 0m とした振動分布を示した。

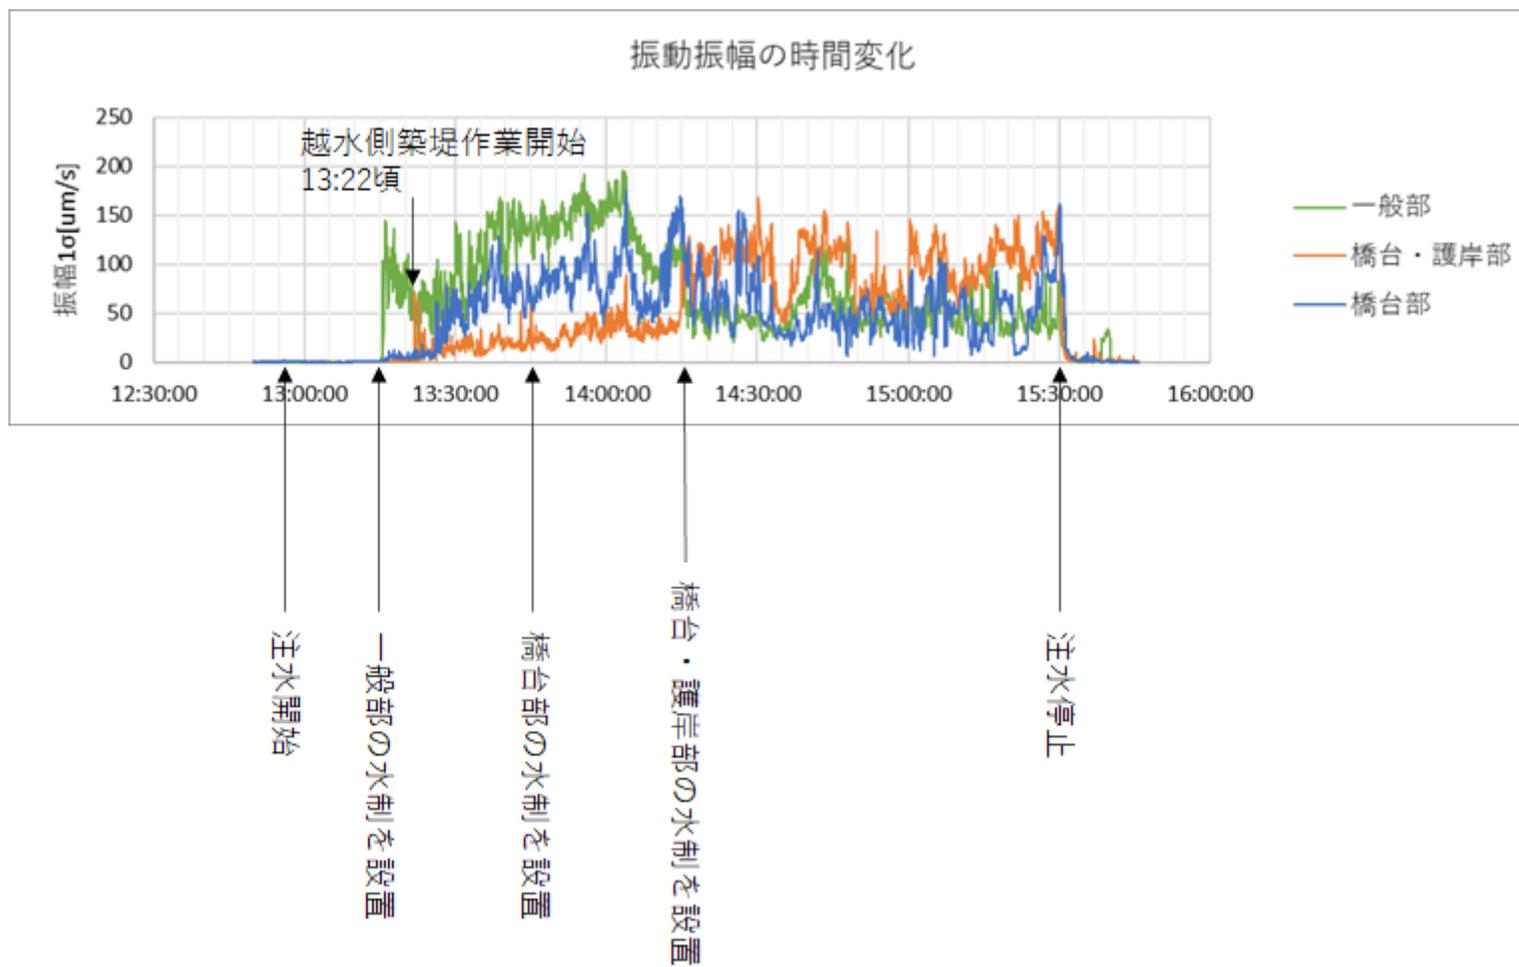
図4.1-16 侵食試験\_全経過時間のデータ

図 4.1-16 では 3 箇所振幅の時間経過を示した。当初は下流側の振動が大きく、後半は上流側が大きい。また、以下の通り水制を設置すると振動が増すという現象がマクロにわかる。また、図 4.1-16 の縦軸を拡大した (図 4.1-17) ことも合わせて、以下の事象が検知できていることが確認できた。

| 13 : 15 頃 | 一般部近傍の水制設置に伴い、数分後に光ファイバが露出、一般部振幅が急上昇 |
| 13 : 26 頃 | 橋台部近傍の光ファイバが水制設置の前に露出、橋台部の振幅が急上昇 |
| 14 : 15 頃 | 橋台・護岸部近傍の水制設置に伴い、数分後に光ファイバが露出、橋台・護岸部振幅が急上昇 |

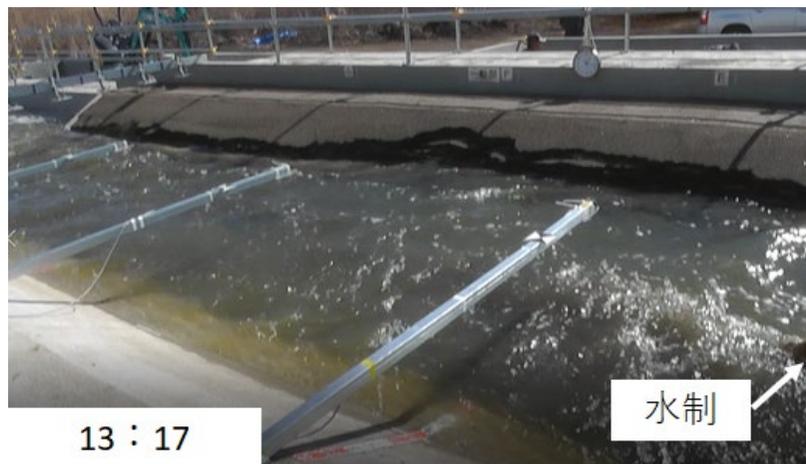
図4.1-18 一般部近傍の光ファイバ露出

実際のイベントとの照合のため、上記の時刻の画像を図 4.1-18～図 4.1-20 に整理した。

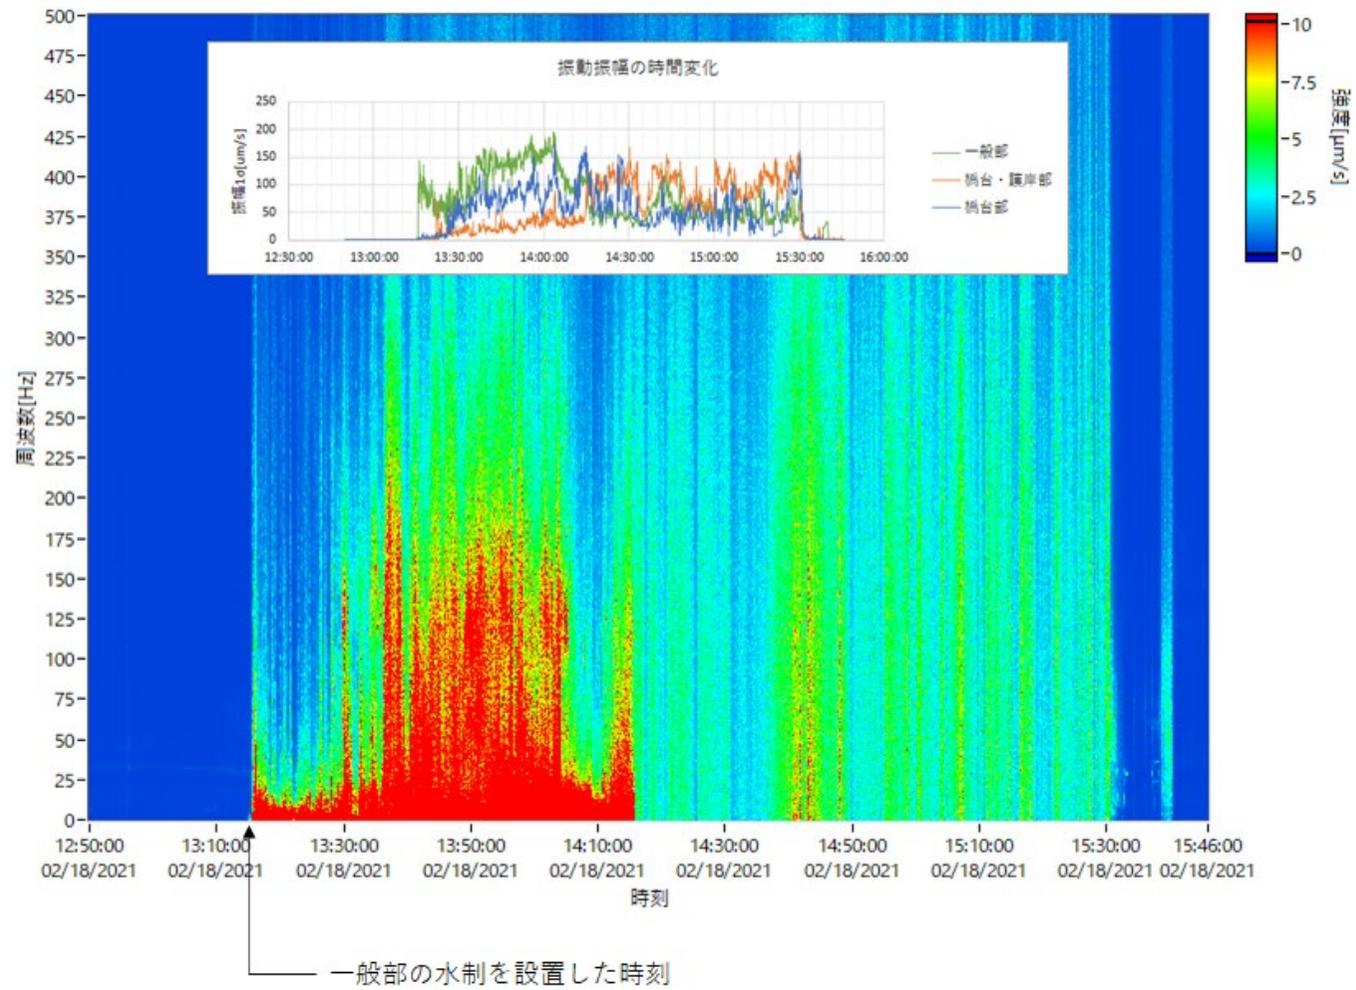
図4.1-21 侵食試験\_周波数の挙動（一般部）

図 4.1-21 から図 4.1-23 において、データを FFT 処理し、周波数の強さをコンターで整理した。まず図 4.1-21 の一般部を見ると、13 : 15 の水制設置から概ね 25Hz～200Hz 程度の振動として光ファイバの露出が観察されている。この現象は図 4.1-22 の橋台部、図 4.1-23 の橋台・護岸部にも同様である。

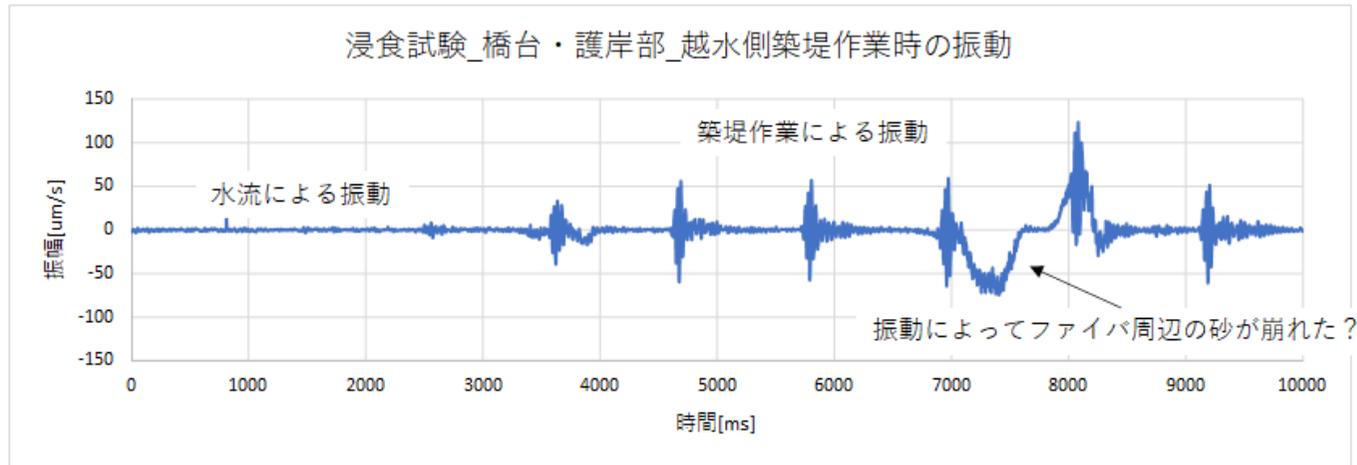
図4.1-24 侵食試験\_築堤作業時のノイズ波形の例

図 4.1-24 で、橋台・護岸部で越水側築堤作業のノイズ (ドンドンという可聴音) を検知している。その波形例を示す。この時の水流の周波数が 7, 20, 35Hz 付近であり、これに対して作業振動の周波数は 27, 33Hz である。これも比較的近い周波数帯域であり、単純に分離は難しいが、突発的な波形の形状から機械学習のようなツールが有効であると思われる。

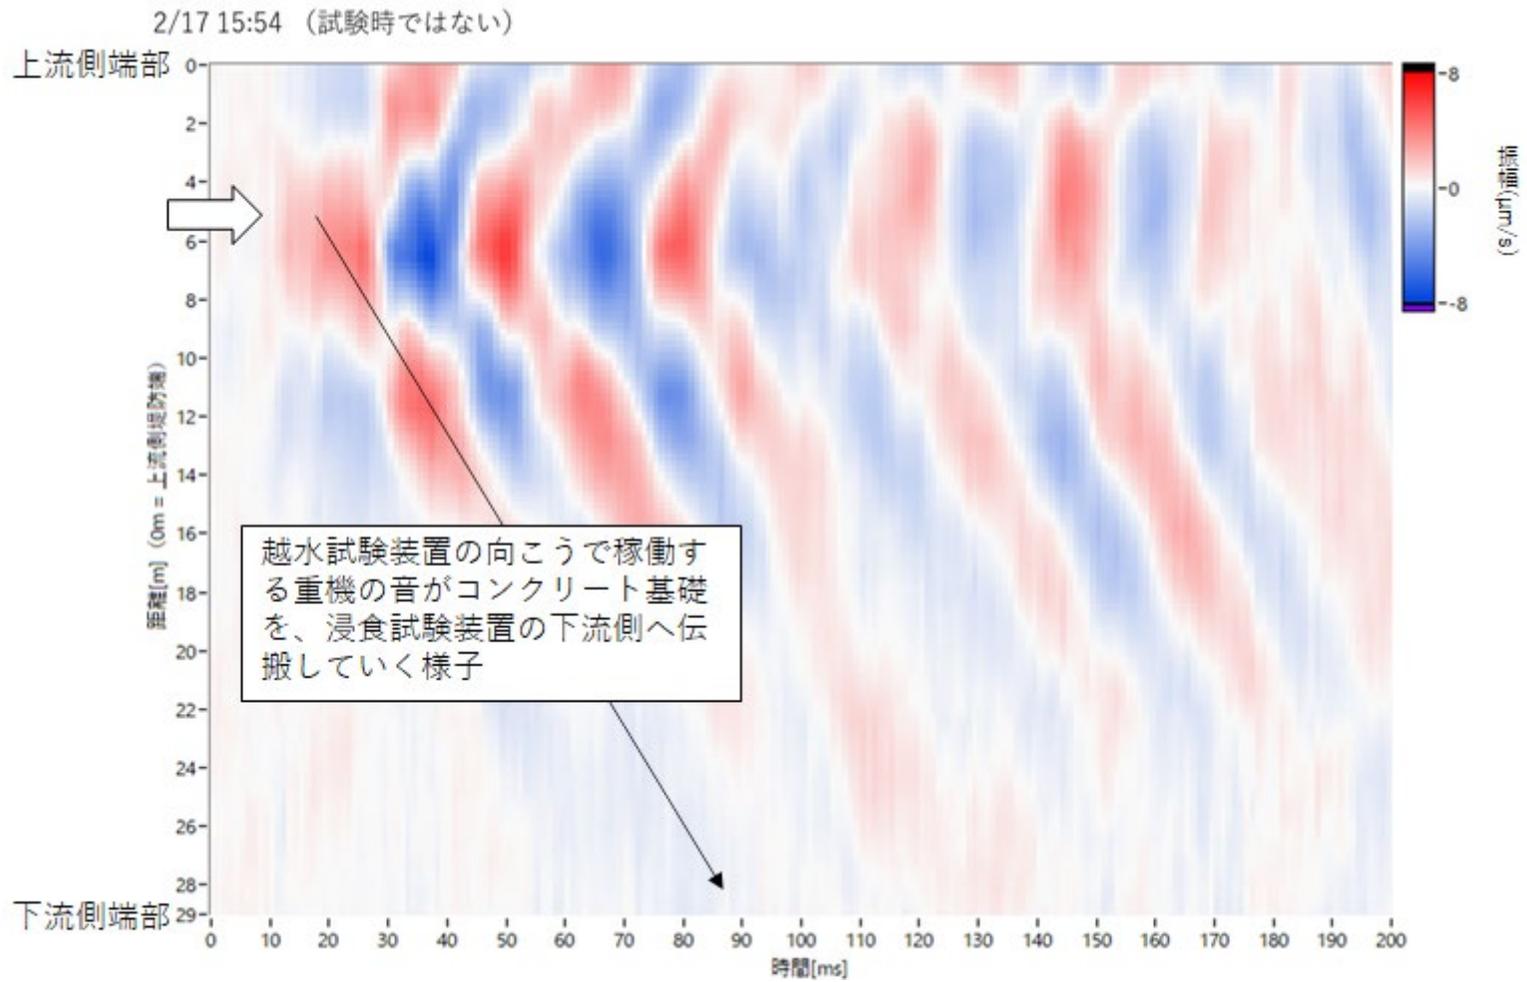
図4.1-25 侵食試験の堤防を伝搬する重機の振動

参考までに、2月17日の越水試験終了後に、翌日の侵食試験用につなぎ替えた際に取得したデータを図 4.1-25 に示す。これが通常、ユーザーインターフェースとして画面で見られる画面であるが、横軸に計測中の時間、縦軸に位置 (距離)、振幅をコンターで示し、いつでもどこで、どれくらいの振動が発生したのか、これを見て計測する。越水試験装置の向こう側で稼働していた重機からの振動が、コンクリート基礎を伝わって、侵食試験装置の法面に埋設されている光ファイバに、時間的に伝播していく様子が観察できる。

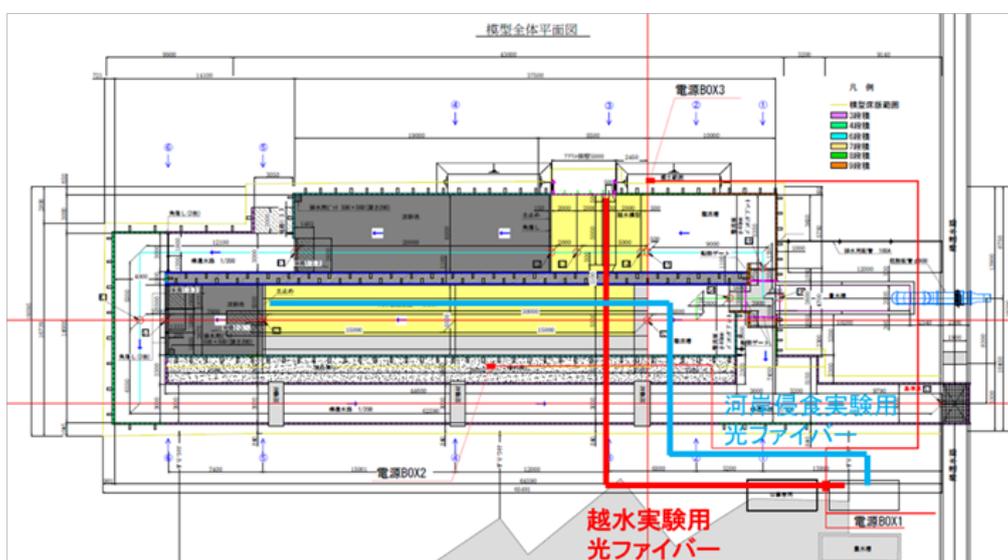
図4.2-3 光ファイバ配置全体概要

光ファイバの全体配置、越流実験の機器配置、河岸侵食実験の光ファイバの配置を図4.2-3、図4.2-4、図4.2-5に示す。

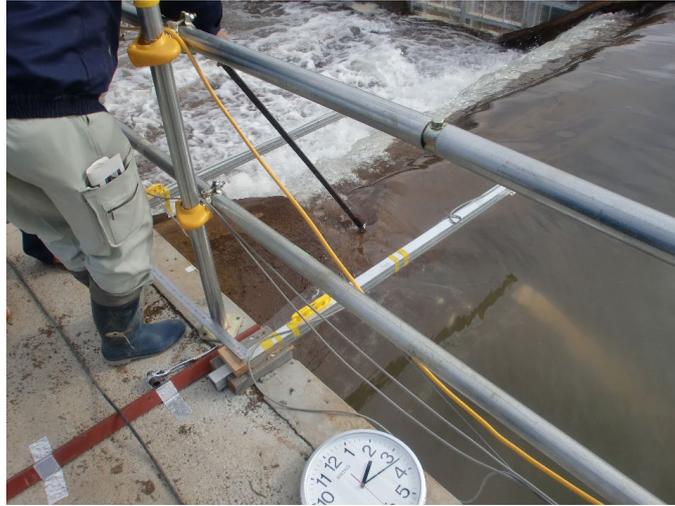
図4.2-6 堤防天端の人工的溝切り作業

しかし、堤防天端の洗掘が大きく進まず、このまま放置するか、人工的に光ファイバの深さまで溝を造り、その変状を検知することにするか議論したところ、14時17分より人工的に溝を計測小屋に近い側の堤防天端（近端部）に造ることとした。この作業は、約20分程度続き、溝切りされ、洗掘が始まった。その状況を図4.2-6、図4.2-7に示す。なお、図4.2-7は、14時26分の写真であるが、この時点ではまだ光ファイバは見えていない。

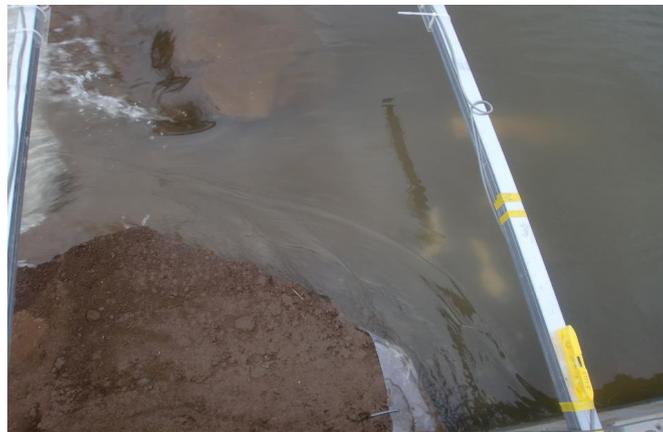
図4.2-7 堤防天端の溝切り洗掘部（14時26分）

一方、この反対側、すなわち、計測小屋から遠い堤防の天端（遠端部）が15時前に洗掘されたことが確認されている。

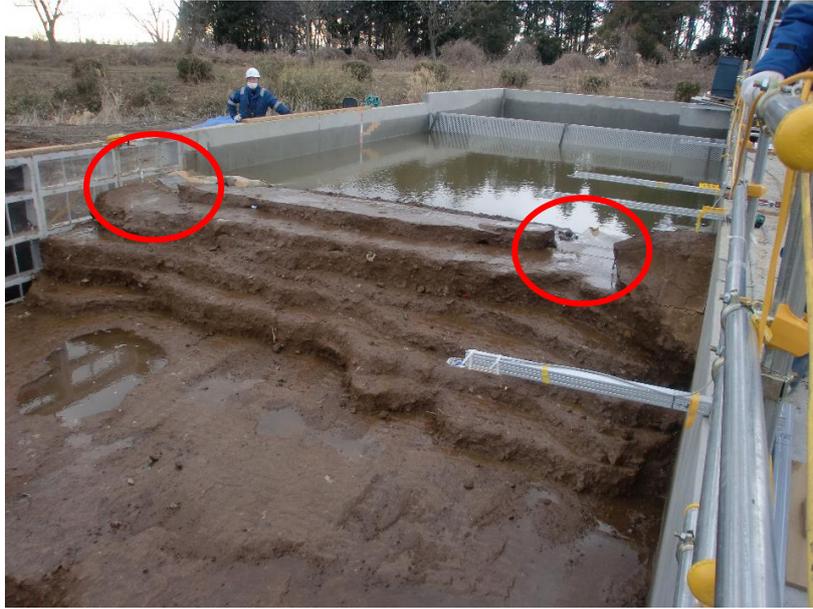
図 4.2-8 実験後の堤防の状況 (15 時 41 分)

遠端部は深さ100mm、幅1000mm程度、近端部は深さ100mm、幅500mm程度である。この堤防両端部の実験後の形状について、図4.2-8に示す。

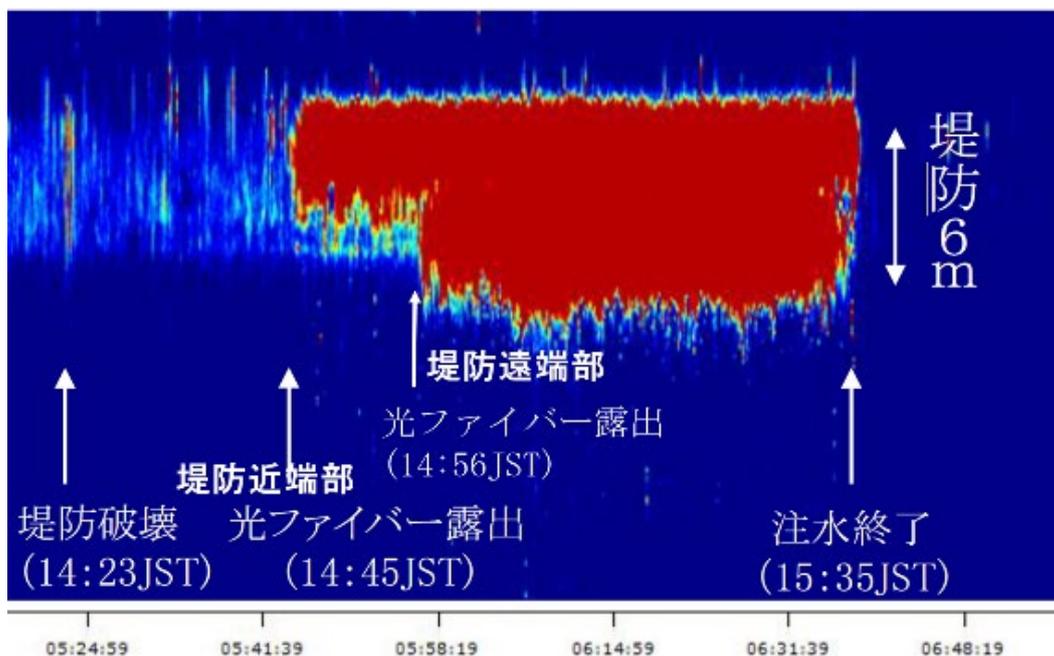
図 4.2-9 越流実験の FBE 解析

図 4.2-9 は、実験の全データを FBE (Frequency Band Energy) にて解析した結果である。堤防位置における FRE の時間変化として、高いエネルギーを赤で、低いエネルギーを青で示している。この結果、光ファイバが大きな振動を受けるのは 14 時 45 分頃であり、ここで光ファイバが露出したと考えられる。図中上側 (堤防近端部) から大きな振動が続き、図中の下側 (堤防遠端部) も大きな振動が 14 時 56 分頃発生している。VTR においても、14 時 50 分頃に遠端部の土塊が流れ落ちるのが確認できる。横軸は時間 (世界標準時間) である。

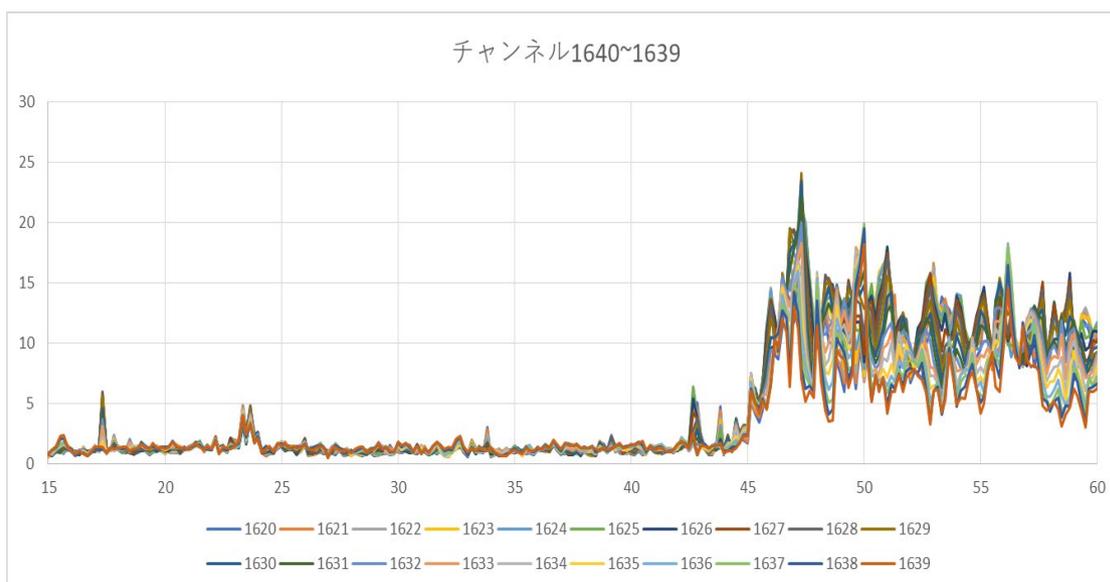
図 4.2-10 堤防近端部の振幅の変動

これを堤防近端部の振動の振幅の変動としてみると図 4.2-10 に示すようになる。横軸は、時間で 14 時 15 分を 15 としている。この図に示されたように、14 時 45 分までは大きな変動はないが、14 時 45 分から光ファイバ上部の土が洗掘されていき露出し、14 時 46 分～14 時 47 分の間に完全に露出し、その後、水の流れに従い揺れを起こしていることと想定される。

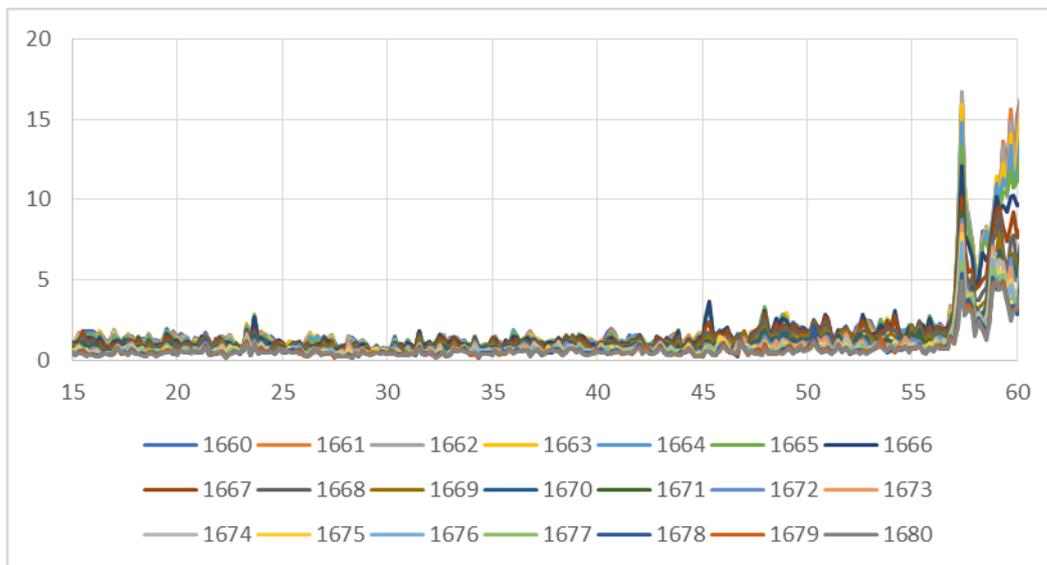
図 4.2-11 堤防遠端部の振幅の変動

一方、堤防遠端部において、同様に横軸は14時15分から始まっているが、14時56分～14時57分の間で遠端部の塊が流され、その後洗掘が始まり露出した光ファイバの振幅が大きく増加していくことが見て取れる。

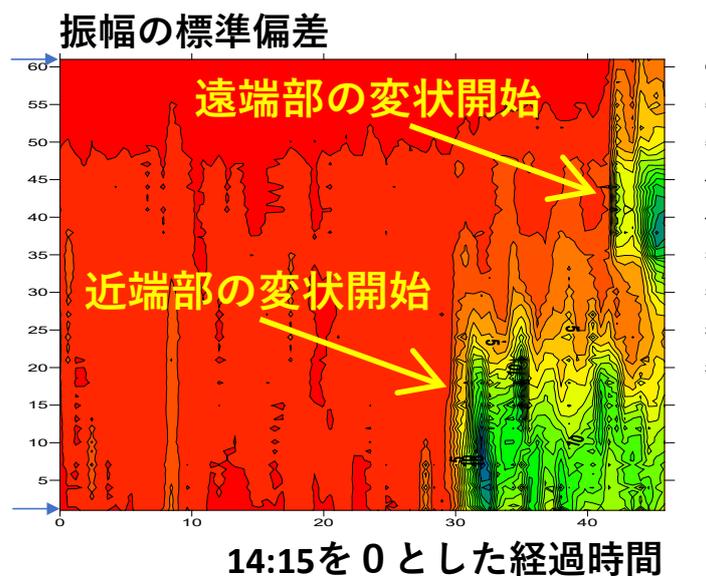
図 4.2-12 振動の強度変化 振幅の標準偏差

さらに、振動強度の変化として、振幅の標準偏差、及び、振幅の絶対値のメディアン値として図示した場合、図 4.2-12、図 4.2-13 のようになる。

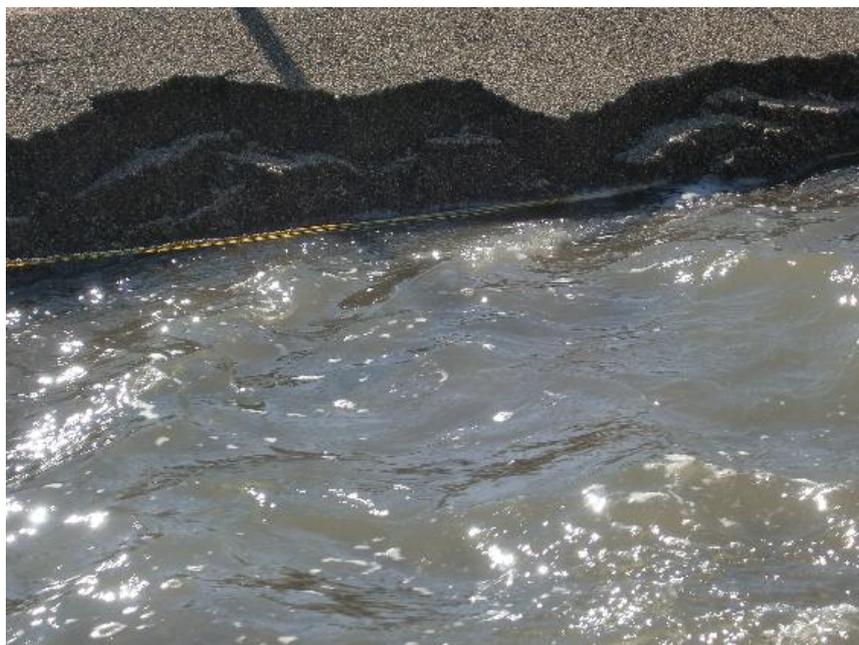
図 4.2-15 河岸侵食実験の一般部水制設置の全面の法面状況 (13 時 17 分)

越流実験とは異なり、河岸侵食実験では注水開始直後から堤防の法面は崩れだし、法面の中央に埋設していた光ファイバは 13:17 頃には露出していた。その後、光ファイバに直接水が当たり始めたようで、大きな振動が捉えられている。

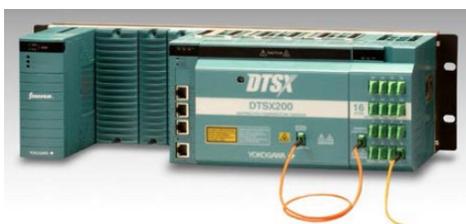
図 4.3-1 DTS インテロゲータ (DTSX200)

今回の実験には、横河電機株式会社製の DTS インテロゲータ（モデル：DTSX200）を使用した。図 4.3-1 および表 4.3-1 に DTS インテロゲータの外観と仕様を、図 4.3-2 に実験に用いた光ファイバの外観を示す。

項目		仕様
距離	測定距離レンジ	1 ~ 6km
	サンプル分解能	10cm ~ 1m
	空間分解能	1m
温度	測定温度範囲	-200 ~ 800°C (光ファイバに依存)
	温度分解能	1km 0.07°C Typical
		3km 0.15°C Typical
		6km 0.5°C Typical
		(1σ、サンプリング分解能1m、DTSX200にセンサ用ファイバを接続した条件にて)
光	コネクタ、ファイバ	E2000/APC、50/125GI 光ファイバ
インターフェイス	Modbus	Serial、Modbus/TCP
	LAN	10BASE-Tまたは100BASE-T
一般仕様	動作温度範囲	-40 ~ 65°C
	電源電圧	用途に合わせた電源が選択可能
	消費電力	10W (全温度範囲)
		2W (パワーセーブ時)
	レーザー安全	IEC60825-1 Class 1M
		PDA 21CFR Part 1040.10
	寸法(W×H×D)	65.8 × 130.0 × 160.3mm
重量	0.64kg
