河川堤防の変状検知システム実験結果  
(光ファイバによる検知)

令和3年3月

一般財団法人エンジニアリング協会

#### 4、提案されたシステムの性能の確認結果

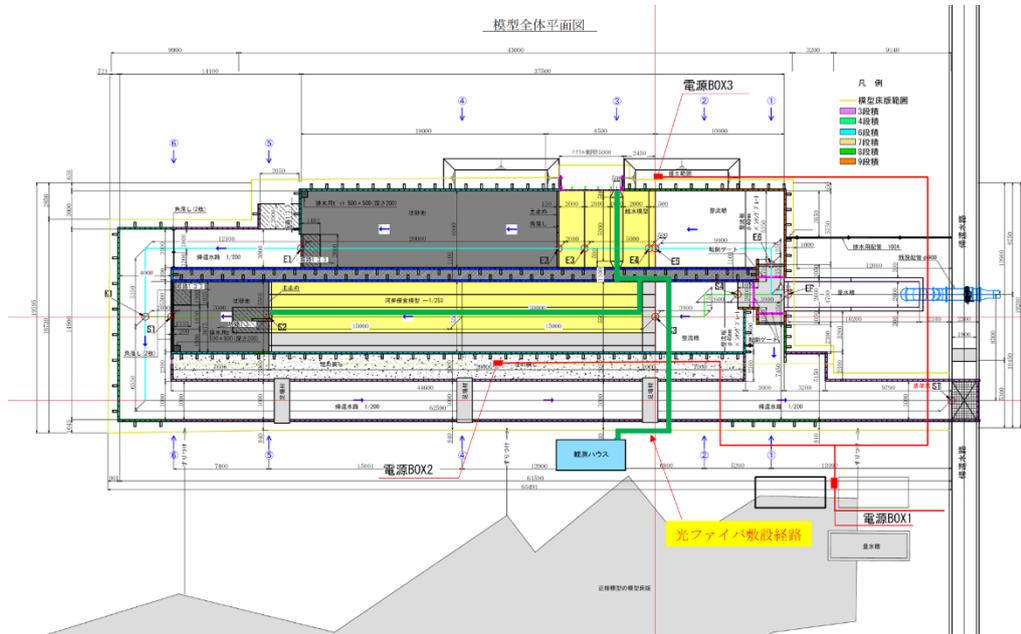
図 4.3-5 観測ハウスからの光ファイバ敷設経路図

図 4.3-5 に観測ハウスからの光ファイバ敷設経路図、図 4.3-6、図 4.3-7 に実験設備への光ファイバ敷設位置図を示す。

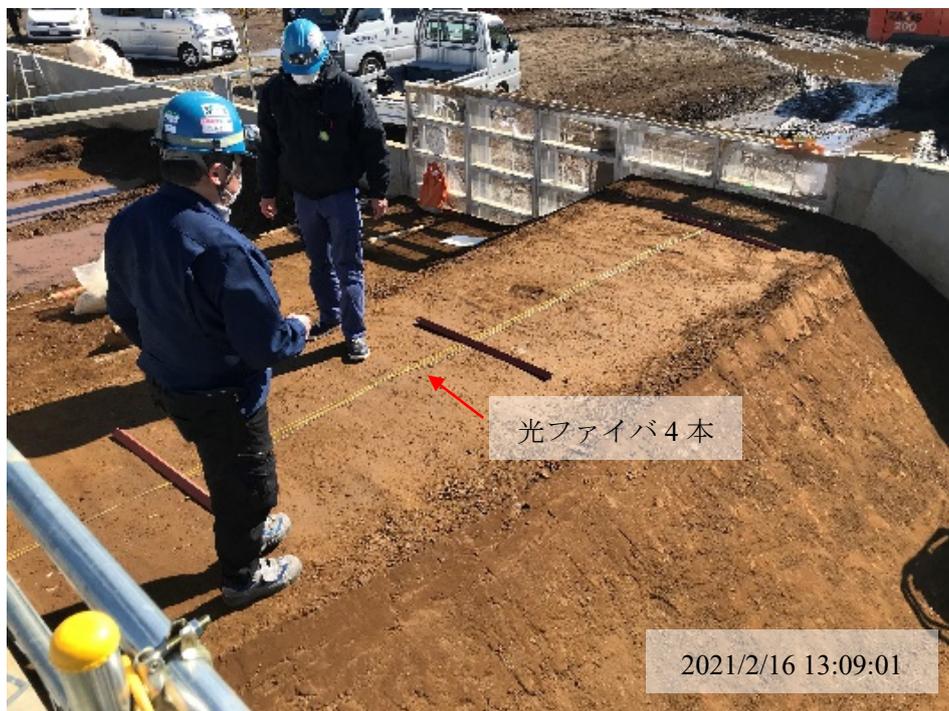
写真 4.3-1 光ファイバ敷設 (越水)

光ファイバ敷設作業等を写真 4.3-1~4.3-6 に示す。

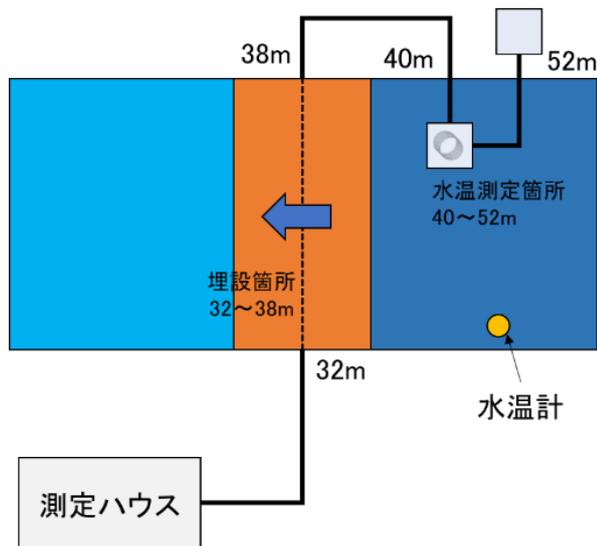
図 4.3-8 越水試験 DTS 計測用光ファイバ配置模式図

越水試験の模式図を図 4.3-8 に、温度変化を図 4.3-9～図 4.3-11 に示す。図 4.3-9 より埋設部分と空気中では温度コントラストがあるものの、水温と堤防部分に明瞭な温度差がなく、水温も 1℃程度値が変動している（図 4.3-11 黒線参照）。図 4.3-10 より越水開始から試験終了までやや温度上昇する傾向がみられ、試験終了時には上流側水温計の温度と埋設した堤防部分の温度が同じ程度になっている。14:50 頃より堤外地側の端の部分で温度低下が認められ、14:59 に同箇所付近の堤防が欠損している。

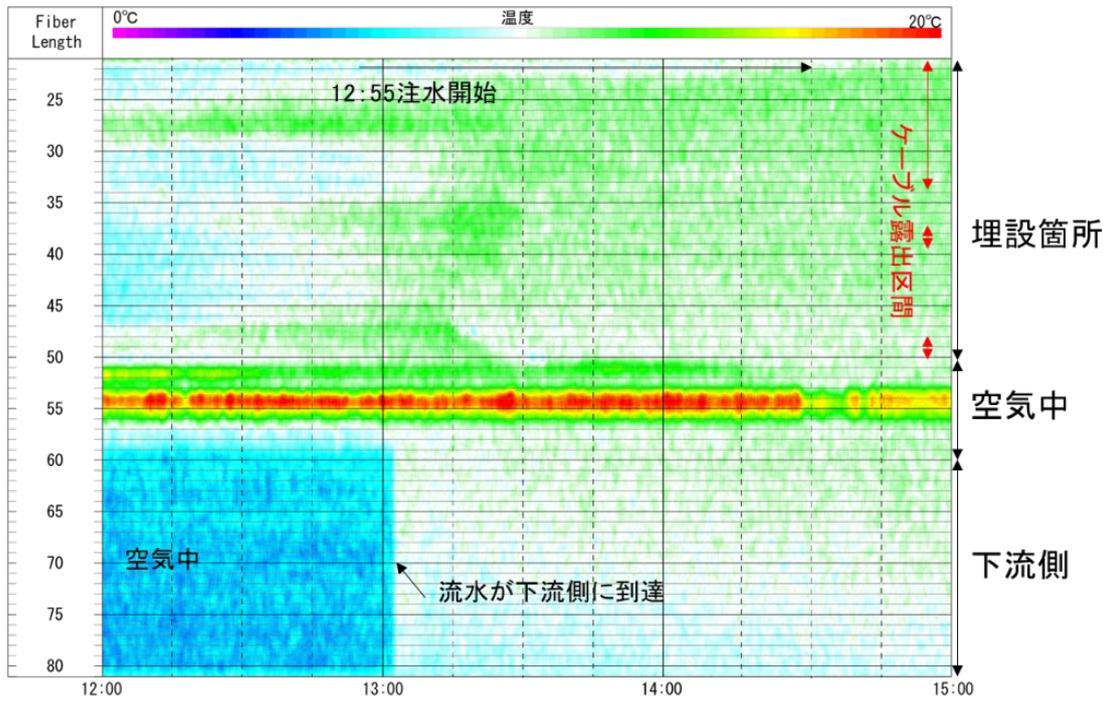
図 4.3-13 侵食試験 DTS 測定結果

13:15 頃に下流側で発生したケーブルの露出と対応するように光ファイバ長 45m 付近で温度低下が発生し前後の区間にも徐々に温度低下の傾向が確認された。

13:25 頃から光ファイバ長 38～43m 付近、続いて光ファイバ長 35m 付近で温度低下が発生している。また、光ファイバ長 23～33m 間の広い範囲でも温度低下が発生しており、これら区間の上流側には 13:30 頃にケーブル露出が発生していることから河岸欠損による温度変化と考えられる。

温度計測において、13:15 頃に下流側で発生したケーブルの露出と対応するように光ファイバ長 45m 付近で温度低下が発生し前後の区間にも徐々に温度低下の傾向が確認された。さらに、13:25 頃から光ファイバ長 38~43m 付近、続いて光ファイバ長 35m 付近で温度低下が発生している。また、光ファイバ長 23~33m 間の広い範囲でも温度低下が発生しており、これら区間の上流側には 13:30 頃にケーブル露出が発生していることから河岸欠損による温度変化と考えられる。

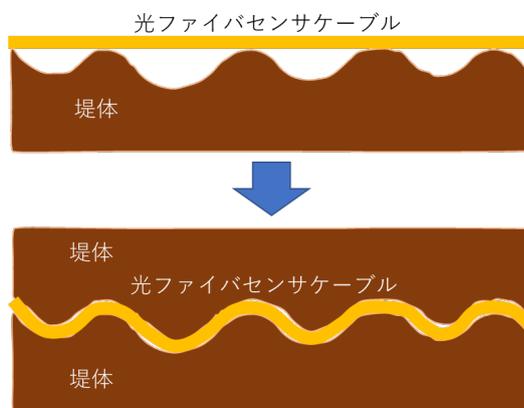
図4.4-3 微視的な光ファイバセンサケーブルの伸び

図4.4-3に示すように、微視的には平坦ではない堤体上に光ファイバセンサケーブルを敷設し、土砂を堆積して圧接すると、光ファイバセンサケーブルは堤体に沿って伸び、ひず

みを生じると考えられる。堆積した堤体が欠損すると、光ファイバセンサケーブルが元の無ひずみ状態に戻る。このひずみ変化から堤体の変状を検知するのが測定の原理である。

ここで、 $\Delta z$ はBOCDRの空間分解能、 $\varepsilon$ はひずみ、 $d$ は垂直方向変位である。ただし、図4.4-4の構造（距離 $\Delta z$ 毎に変位 $d$ ）が図4.4-3のように周期的に繰り返される場合は、堤体の欠損幅が広くなっても変位は $d$ のみである。よって、堤体天端高の変化量と(4.4-1)式で得られる変位 $d$ の定量的関係は、本実験の敷設状況等によって異なる。

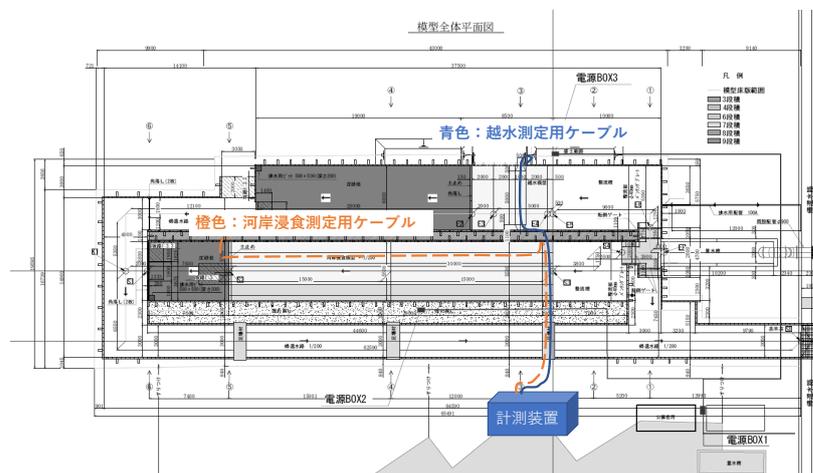
図4.4-5 配置図

システムの配置を図4.4-5に示す。BOCDRは図中「計測装置」の位置に配置する。越水測定用ケーブル(全長約150 m)を青色実線で、河岸侵食測定用ケーブル(全長約170 m)を橙色破線で表示した。

越水測定用ケーブル(全長約150 m)のうち、計測装置との接続位置を起点として127.9 mから134.4 mまでの6.5 m区間(堤体両端における埋め込み深さ分を含む)が堤体部である。

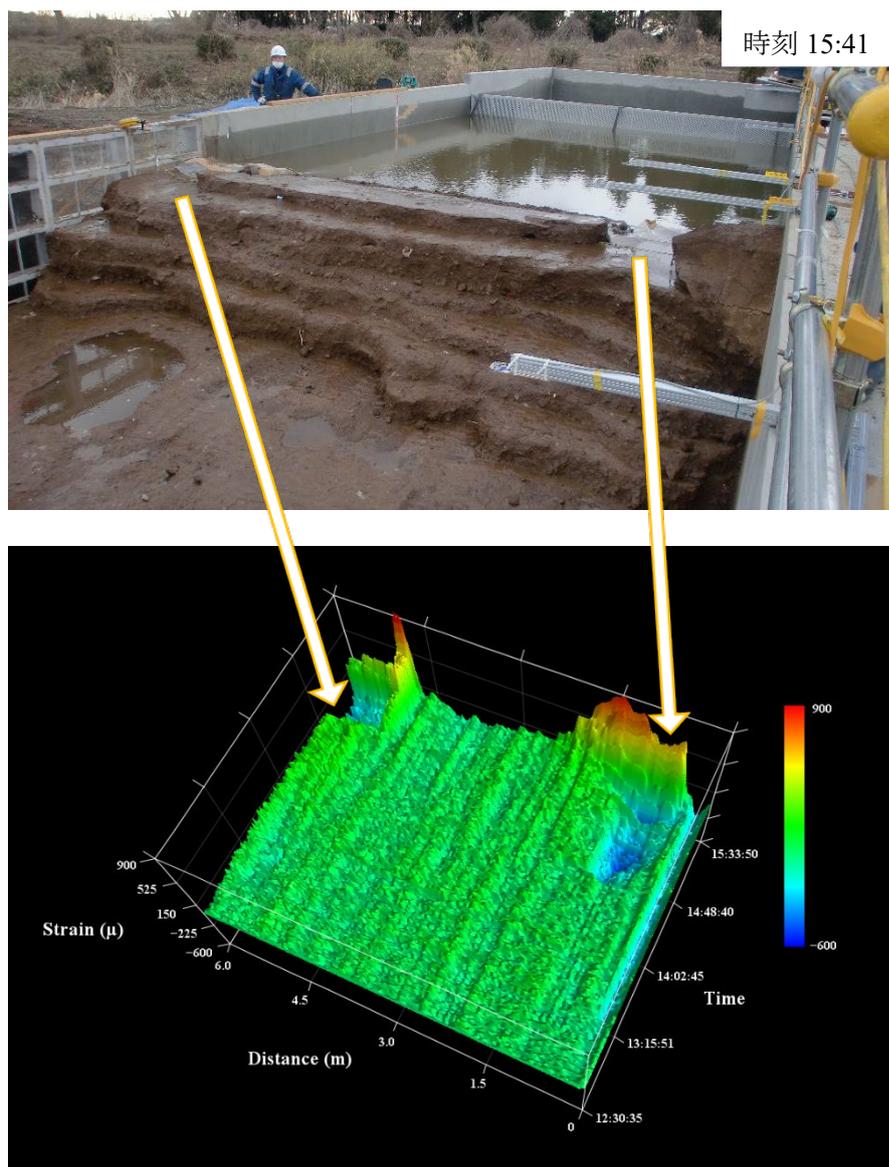
図4.4-6 越水実験ひずみ分布(俯瞰)

光ファイバひずみセンサBOCDRで測定したひずみ分布の俯瞰図を図4.4-6に示す。俯瞰図の距離原点0 mおよび6 m（実際の光ファイバ距離128.15 mおよび134.15 mに相当）は堤体端である。俯瞰図において、赤色はひずみが加わっている箇所、青色はひずみがない箇所を示す<sup>8</sup>。同図は、時間経過とともに堤体天端の欠損が進行した位置・時刻を連続的に示している。写真と突き合わせた堤体欠損位置（例：1.0 m、5.3 m）は一致し、時刻は欠損後5分以内だった。

<sup>8</sup> 測定開始時の堆積土砂の与圧でひずみが加わった初期状態をひずみ0として表示しており、図中青色の-600  $\mu$  は初期状態に対する相対値であり圧縮ひずみではない。

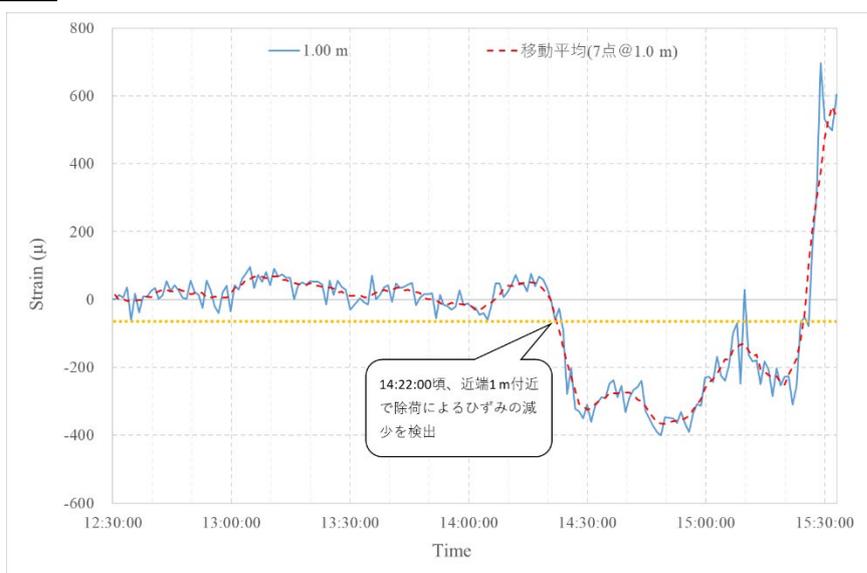
図4.4-7 近端側（計測小屋側）

BOCDRの測定誤差は、堤体が欠損しなかった堤体中央（3.0 m地点）において30分間のひずみを平均することにより、22.2  $\mu$ と計算した。これより $-2\sigma$ 相当の $-44.4 \mu$ のひずみを越水時の堤体変状の閾値とした<sup>9</sup>。

下図に示すのは、BOCDRで測定したひずみ(実線)、その7点移動平均(破線)、および閾値(点線)である。ひずみの移動平均値が閾値を下回る交点から、変状の発生時刻を得た。変状発生から5分以内に変状を検出した。BOCDRは、堤体端から1 m近辺(距離129.15 m)にて、14時22分頃に変状を検知(図4.4-7)、堤体端から5.3 m近辺(距離133.45 m)にて、15時01分頃に変状を検知した(図4.4-8)。

堤体の天端高が低下した位置（例：1.0 m、5.3 m）での光ファイバセンサケーブルの垂直方向変位は、(4.4-1)式から幅10 cmあたり約1 mmであり、欠損幅を考慮すると最大7 mmと概算され、この数値は築堤時の状況からみて合理的な範囲と思われる。堤体最上段はある程度まとまって欠損し、天端高から光ファイバセンサケーブル埋め込み深さまでの詳細な変位量を知る術はないため、光ファイバセンサケーブルの垂直方向変位との定量的関係は明らかにならなかった。定性的には、堤体の欠損が光ファイバセンサケーブル埋め込み位置に到達することによって変状を検知できた。

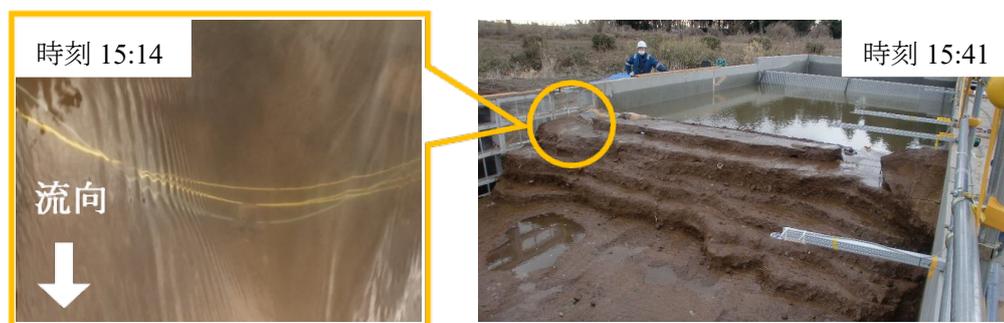
図4.4-9 越水実験で露出し水圧を受けるケーブル

上記の天端高低下位置にて、ひずみはいったん低下した。これは、光ファイバセンサケーブル上に堆積していた土砂の圧迫がなくなり、ひずみの減少を検出したためである。その後、15時22分頃以降にひずみが増加したのは、堤体欠損が進んで光ファイバセンサケーブルの露出が増え、水中でケーブルが自由に動けるようになり、流向へ水を受けて弓状に引張られることでひずみを増したと考えられる(図4.4-9)。

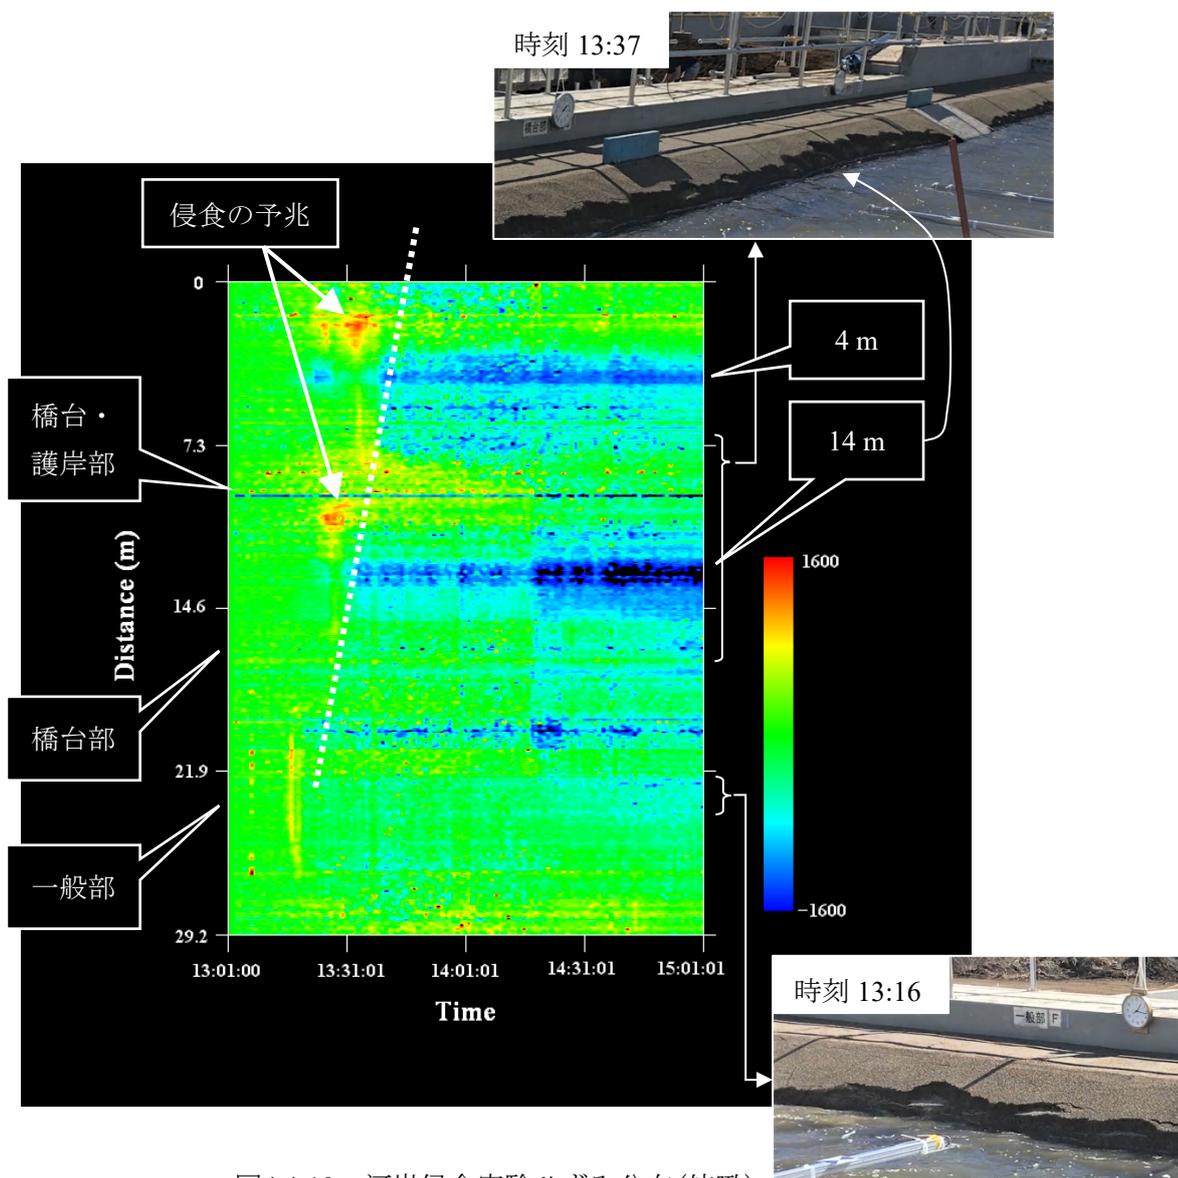
図4.4-10 河岸侵食実験ひずみ分布(俯瞰)

光ファイバひずみセンサBOCDRで測定したひずみ分布を二次元コンター表示したものを図4.4-10に示す。図の距離原点0 mおよび29.2 m（実際の光ファイバ距離129.2 mおよび158.4 mに相当）は上流および下流の堤体端である。図4.4-10において、赤色はひずみが加わっている箇所、青色はひずみがない箇所（すなわち土砂が侵食された箇所）を示す<sup>10</sup>。河岸侵食発生によって光ファイバセンサケーブルが露出してひずみが低下している。同図は、時間経過とともに河岸侵食による法面の欠損が進行していく過程を連続的に示している。写真と突き合わせた堤体侵食位置は一致し、時刻は侵食後11分以内だった。同図に補助線として加えた白色点線は、河川下流側から上流側へ向かって欠損が進行していく様子を明確に示している。

<sup>10</sup> 測定開始時の堆積土砂の与圧でひずみが加わった初期状態をひずみ0として表示しており、図中青色の-1600  $\mu$  は初期状態に対する相対値であり圧縮ひずみではない。

図4.4-10において、土砂が侵食された箇所(例：図中の4 m付近や、13 m付近)でひずみが無くなった時刻の直前に、上流へ2 m離れた地点(例：図中の2 m付近や、11 m付近)では逆にひずみが増加している(赤色で表示)。この蓄積したひずみを開放するために下流側の土砂侵食が引き起こされていると考えると、ひずみの強い赤色部分は侵食の予兆である可能性がある。

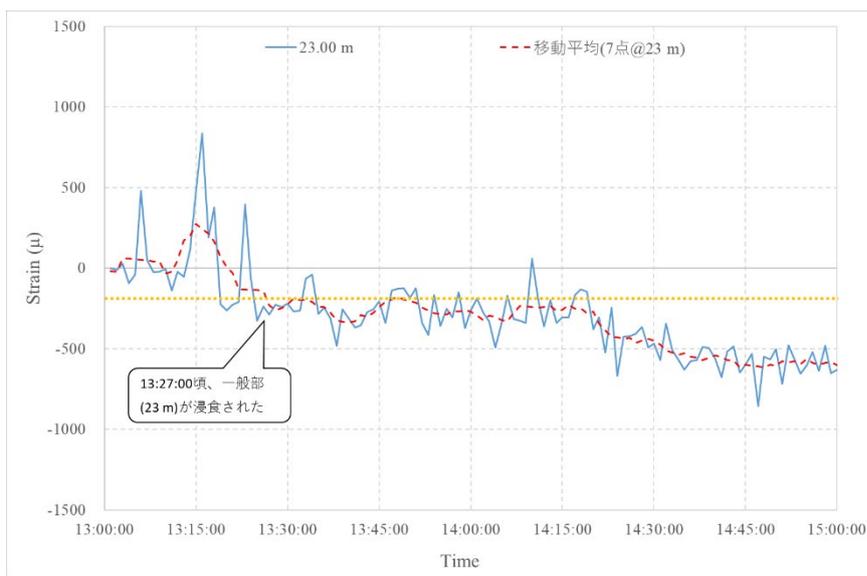
図4.4-11 一般部

BOCDRの測定誤差は、堤体の侵食が少なかった堤体遠端(29.15 m地点)において30分間のひずみを平均することにより、 $93.2 \mu$ と計算した。これより $-2\sigma$ 相当の $-186.4 \mu$ のひずみを越水時の堤体変状の閾値とした<sup>11</sup>。

BOCDRで測定したひずみが正から負へと変化する様子から、変状の発生時刻が得られた。変状発生から11分以内に変状を検出した。BOCDRは、堤体上流端から23.0 m近辺(距離152.2 m)の一般部にて、13時27分頃に変状を検知(図4.4-11)、堤体上流端から16.0 m近辺(距離145.2 m)の橋台部にて、13時33分頃に変状を検知(図4.4-12)、堤体上流端から9.0 m近辺(距離138.2 m)の橋台・護岸部にて、14時15分頃に変状を検知した(図4.4-13)。

堤体の法面が侵食された位置（一般部23 m、橋台部16 m、橋台・護岸部9 m）での光ファイバセンサーケーブルの垂直方向変位は、(4.4-1)式から幅10 cmあたり約2 mmであった。実験時の侵食された幅が1.5 mの崩落について垂直方向に最大30 mmの変位があったと概算され、この数値は実験時の撮影動画と突き合わせてみて合理的な範囲と思われる（図4.4-14）。堤体法面はある程度まとまった大きさで崩落し、天端高から光ファイバセンサーケーブル埋め込み深さまでの詳細な変位量を知る術はないため、光ファイバセンサーケーブルの垂直方向変位との定量的関係は明らかにならなかった。定性的には、堤体の侵食が光ファイバセンサーケーブル埋め込み位置に到達することによって変状を検知できた。
