河川堤防の変状検知システム実験結果

(光ファイバによる検知)

令和3年3月

エヌ・ティ・ティ・インフラネット株式会社

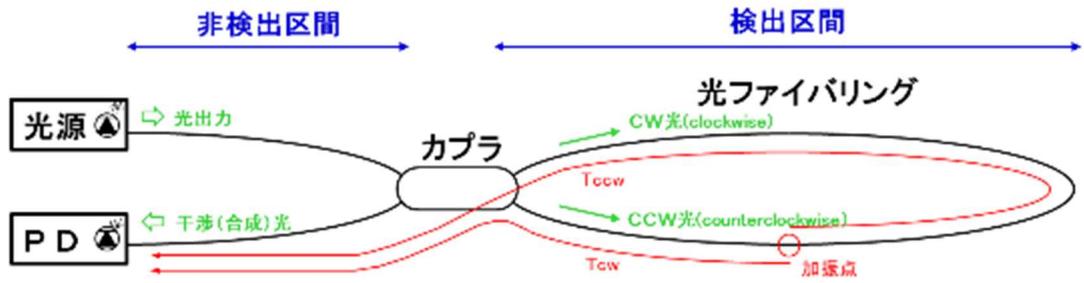
図 2-1 光ファイバリングによる計測原理

この基本原理を利用して、図 2-1 に示すような光源・フォトダイオード受光部 (PD) ・ 1 対 1 カプラ・光ファイバリングからなる光回路構成において、光源から出射された光はカプラにて分岐され、光ファイバリングの両端に入射される。入射された光は、時計回りの CW 光 (clockwise) と反時計回りの CCW 光 (counterclockwise) として光ファイバリングを伝搬し、再びカプラにて合成され、干渉波として PD で検出される。

光ファイバリングに振動が加わると、光ファイバ内の屈折率が変化する。屈折率が変化することにより、光ファイバ中の光路長変化 (屈折率が変化することにより光の伝搬時間が変化するため、見かけ上の長さ変化に相当) が発生する。PD 側から見ると、振動による光路長変化により CW 光と CCW 光の位相変調が発生することとなり、干渉 (合成) 光の強度が変化する。

この際の光レベルの変動を検出することにより、振動 (強度と位置) を検知することができる。

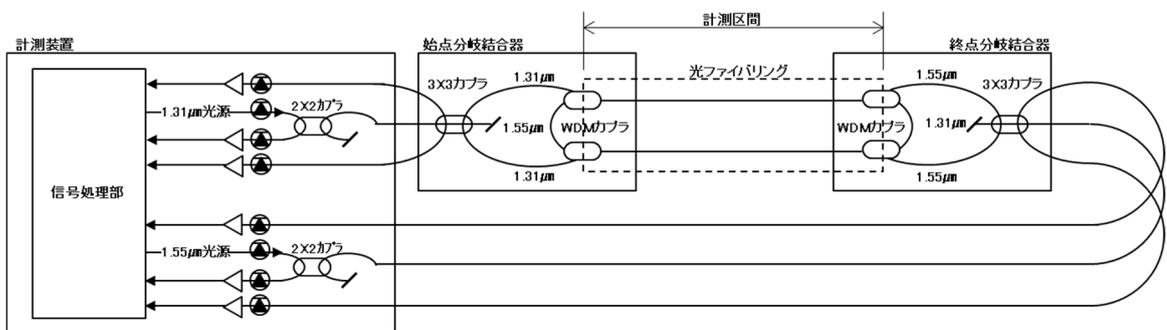
図 2-2 振動検知システム構成

実際の計測では、振動発生位置、振動レベルを検知するために、2つの測定波長（1.31 μm 、1.55 μm ）を組み合わせ使用し、振動位置および振動検出レベルをそれぞれの干渉波の位相差から求める。計測システムにおける光回路構成を図 2-2 に示す。

始点分岐結合器と終点分岐結合器とで挟み込んだ区間で光ファイバリングを構成し、計測区間を構築する。計測装置からの出力光がセンサ光ケーブル（光ファイバリング）に照射されている際に、センサ光ケーブルに振動が加わると照射されている光の干渉波強度が変化する。計測装置の信号処理部でこの干渉波強度変化を処理することにより、振動検出レベルおよび振動検出位置を算出する。

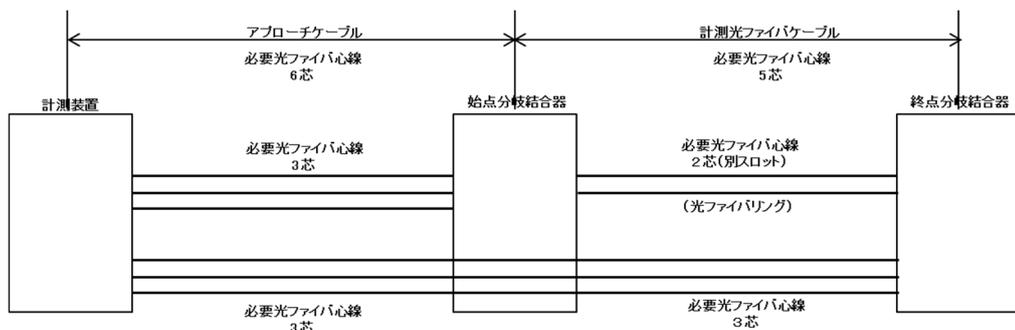
図 2-3 光ファイバ接続図

図 2-3 において、アプローチケーブル区間は光ファイバ心線が 6 芯必要となる。計測光ファイバ区間では、光ファイバリングを形成するための光ファイバ心線が 2 芯と、始点分岐結合器から終点分岐結合器間の光ファイバ心線が 3 芯必要で、都合、5 芯の光ファイバ心線が必要である。なお、光ファイバリングを形成する 2 芯の光ファイバ心線は、それぞれ異なるスロットから心線を選定する必要がある (図 2-4 に光ファイバケーブルのスロット構造例を示す)。

このため、本システムでは、最低 8 芯以上の光ファイバケーブルを使用する必要がある。

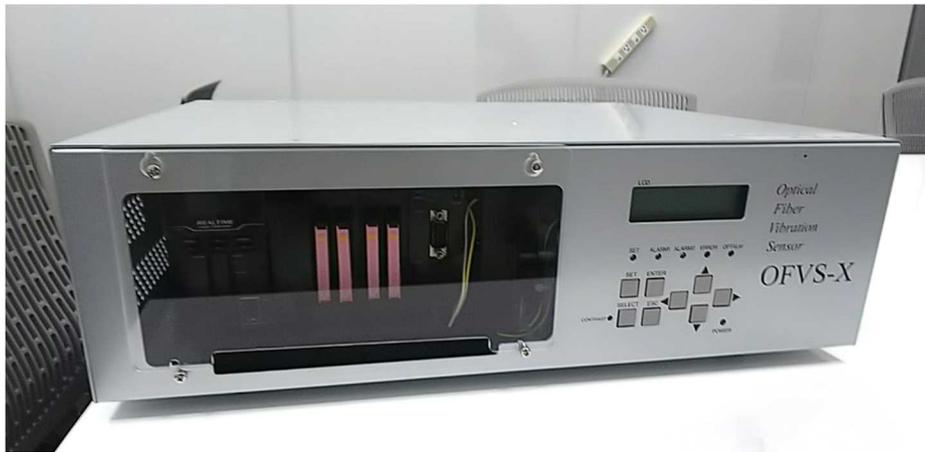
写真 2-1 振動検知システム 計測装置外観

計測システムにおける光ファイバ心線接続図を図 2-3、装置仕様を表 2-1、外観を写真 2-1 に示す。

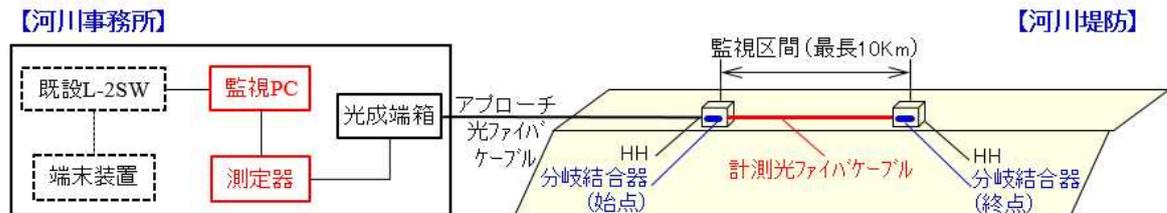
図 4-1 現場実装でのシステム配置イメージ

実際の河川では、河川事務所等に計測装置を設置し、事務所から堤防へ光ファイバケーブルを配置する。堤防の計測区間（最長 10Km）の始点位置と終点位置にハンドホールを設置し、始点・終点装置を設置する。次の計測区間も同様に始・終点装置を設置し、連続した計測を行うことが可能である。

光ファイバケーブルは堤体内に埋設・配置するが、埋設位置・深さ等の条件が計測条件に合致し、光ファイバケーブルに空き心線が確保できれば、既存の管理用光ファイバケーブルの活用も可能である。

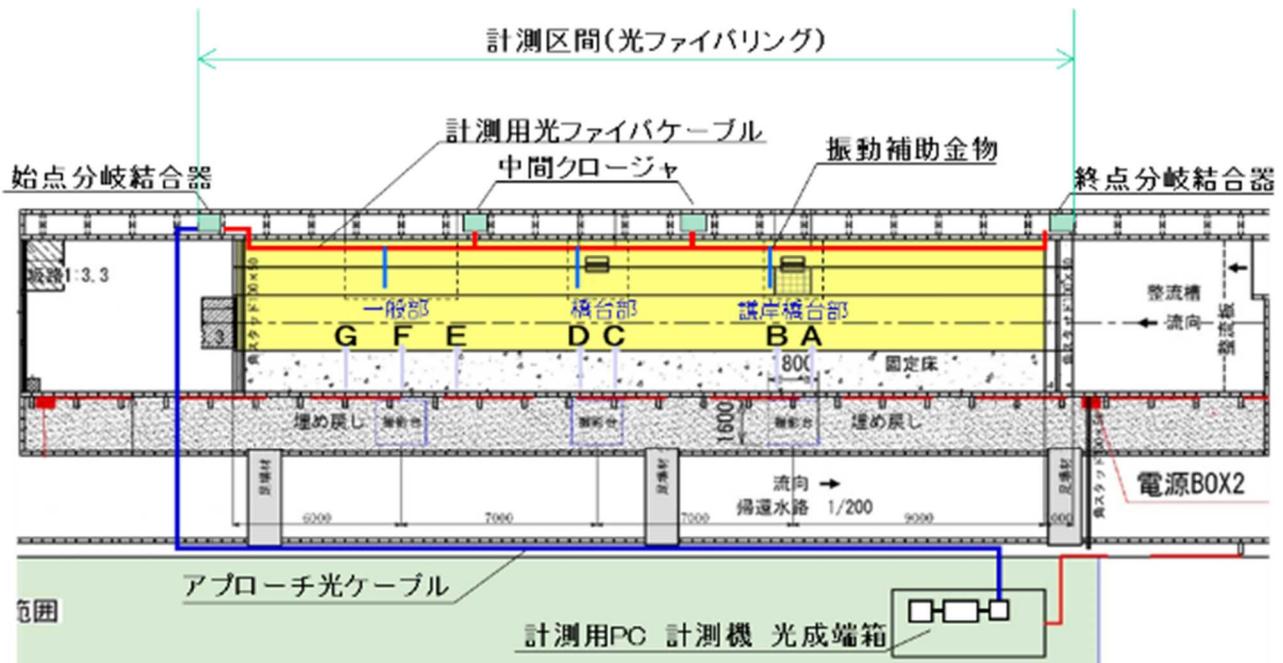
図 5-1 システム配置図 (平面)

本実験では、実際の河川管理用光ファイバケーブルの設置形態に合わせ、計測ハウスから堤防へ樹脂製の管路を配管し、管路内へ光ファイバケーブルを敷設した。

堤防区間の配線は、光ファイバケーブルの上流側固定部に「終端分岐結合器」、下流側固定部に「始端分岐結合器」を配置し、接続した。各分岐結合器間の光ファイバケーブルを配管内に敷設したうえで堤体内に埋設し、堤体全長の振動計測が可能なように配置した。

システム配置は図 5-1、図 5-2 のとおりである。

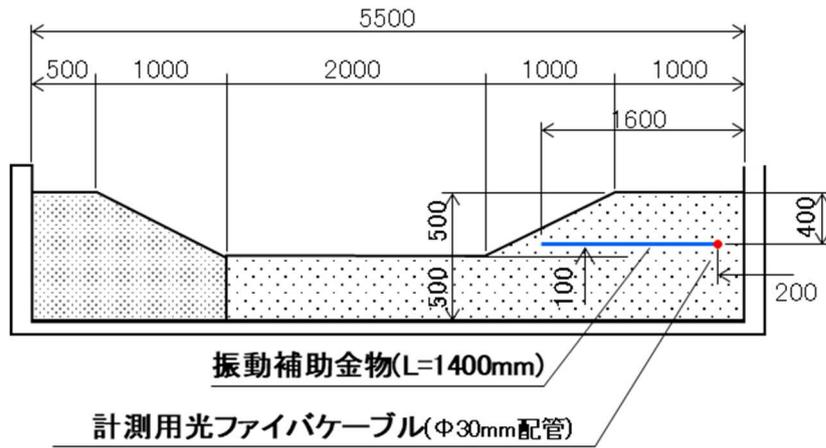
図 5-2 システム配置図 (断面)

堤体内は、堤防の侵食・崩落による光ファイバケーブルの流出を防ぐため、流水側の反対に配置した。埋設深さは、水位等を考慮して天端から 40 cm 下に配置した。(写真 5-1)

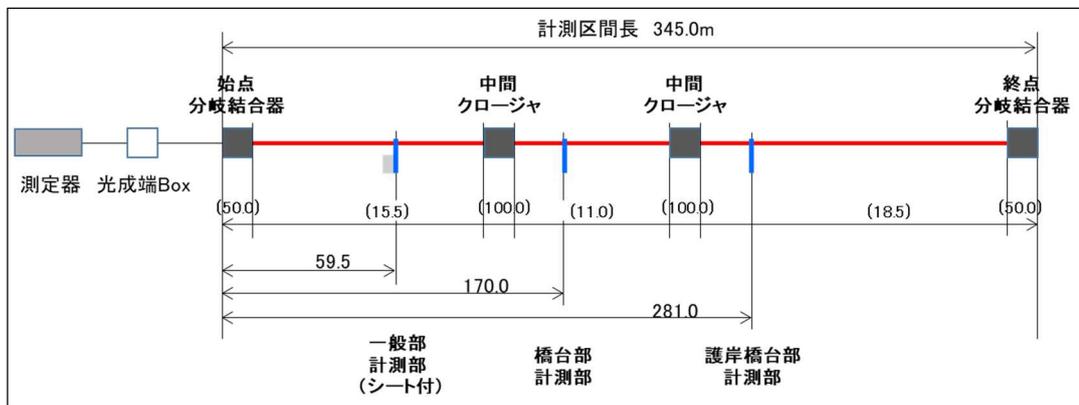
図 5-3 ケーブル接続図

また、本計測システムの距離分解能が約±8.6mであるため、「一般部」「橋台部」「護岸橋台部」の各測定区間の距離が短く、そのままでは距離分解能未満になってしまうため、「一般部」と「橋台部」の間および「護岸部」と「護岸橋台部」の間にそれぞれダミー光ファイバケーブル(各 100m)を割り込み、計測システム上の各測定点を分離した。ダミー光ファイバケーブルは、各区間に設置した中間クロージャ内に収納した(図 5-3)。

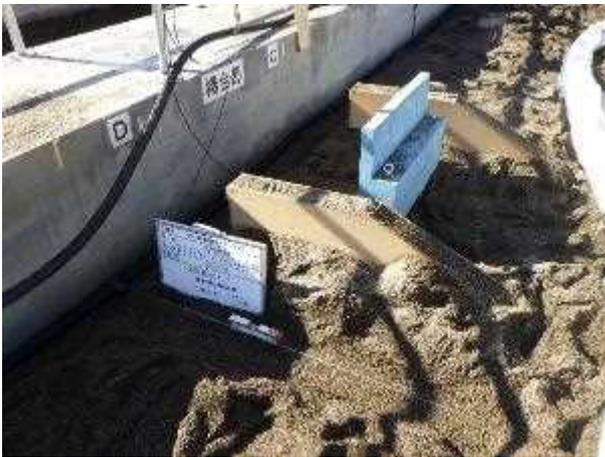
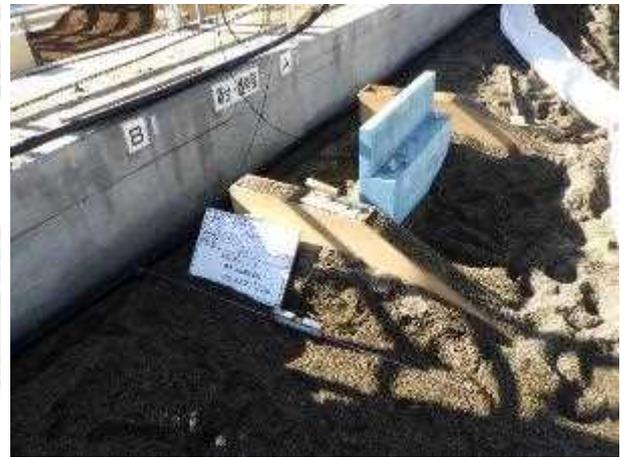
写真 5-2 振動補助金物配置（「橋台部」「護岸橋台部」）

今回の実験では、堤体構築に砂を使用し締固めを行わずに構築されていることから、振動が光ファイバケーブルに伝搬しづらいと考え、振動補助金物を「一般部」「橋台部」「護岸橋台部」にそれぞれ一か所設置した。(写真 5-2) また、一般部の振動補助金物はより振動を明確に捉えられるよう埋設表示シート(情報ボックス管路用シート:幅 150mm、長さ 200mm,400mm,600mm)を取り付け、水流による抵抗の増大を狙った。(写真 5-3)

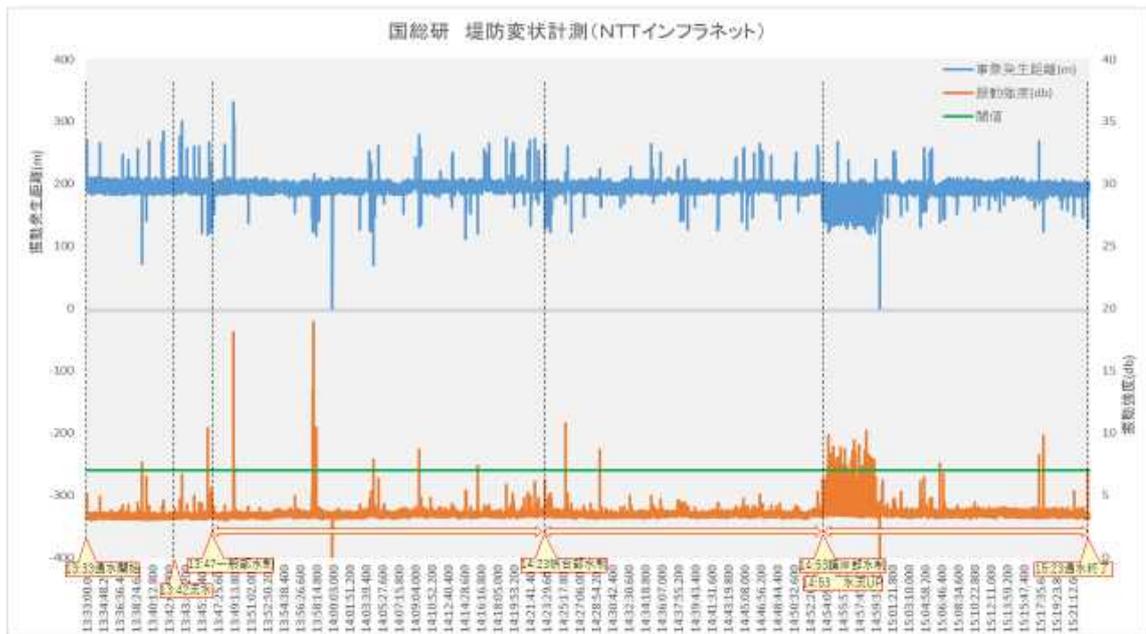
図 6-1 計測結果

計測した振動波形を図 6-1 および添付図に示す。横軸が計測時間、左縦軸（青グラフ）が計測した振動発生位置、右縦軸（橙グラフ）が計測した振動強度である。なお、データは、ノイズキャンセル等を行わない生データである。

本システムの特徴として、光ケーブル全長にわたり検知した振動は、計測システムの計測長のほぼ中間あたりの位置に検知される。このため、川の流れのような堤防全体に伝搬する振動は、計測システム全長で捉えることとなるため、上記の計測波形のように、計測システムの中に近い発生距離 190mあたりに連続的に計測されている。波形グラフの部分的な拡大図を図 6-2 に示す。

また、計測ソフトの仕様で、毎時 00:00 に計測ファイルの自動保存が行われる。この際に距離データ、振動データとも「0」を記録してしまうため、上記計測波形で、14:00:00 と 15:00:00 で、「0」値が記録されている。

図 6-1 の全体波形を見ると、13:33 の通水開始から 13:47 の一般部への水制設置まで、幾つかの強い振動（おおむね 7db 以上）をとらえている。これらの振動は、通水により堤防が水浸することで、堤体内に配管した管路が水圧等で動き、中に敷設されているケーブルに振動が発生したことなどが考えられる。

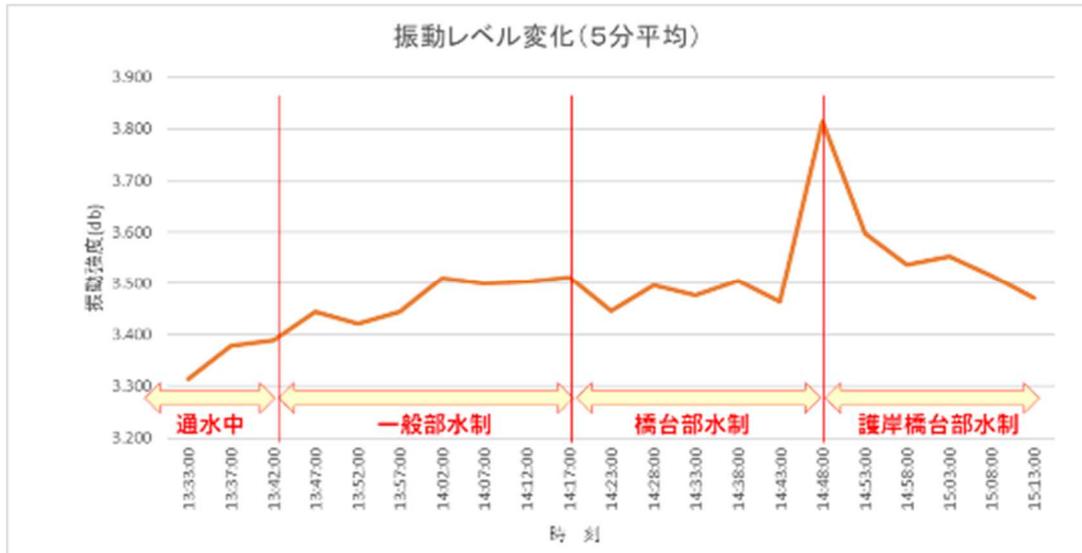
図 6-3 振動レベル変化

上記の計測波形からノイズ成分をキャンセルしたうえで、単位時間ごとの振動レベルの変化を求めた。表 6-1 に振動レベル値を、図 6-3 に振動強度グラフを表す。

振動レベルでは、通水開始から徐々に振動強度が増加している。これは通水により発生した振動をとらえ始めていると考えられる。(13 : 33～13 : 42 の期間)

水路全体に水が行き渡り、川の流れが発生すると、更に振動強度が増加している。(13 : 42～13 : 47 の期間)

「一般部」に水制を設置すると振動強度はさらに強くなり、水量の増加および水制による振動増加をとらえているものと考えられる。(13 : 47～14 : 17 の期間)

「橋台部」に水制を設置した後も同様な振動強度をとらえている。(14 : 17～14 : 53 の期間)

「護岸橋台部」に水制を設置した後は、より大きな振動強度をとらえている。水制設置と同時に水量を増加させた現象をとらえていると考えられる。

特に、流量増加後、5分間程度は非常に大きな振動(14:53～14:58の5分間平均で3.8141db)をとらえている。それ以降は少し低い振動強度となっている。これは、水量増加により一時的に振動も増加したが、水流等で砂が押し流され、川の流れが安定したことにより振動レベルが下がったものと考えられる。

しかしながら、14 : 58 以降の振動強度平均は 3.5348db を計測しており、「護岸橋台部」に水制を設置する前の「橋台部」に水制を設置した期間の平均振動強度 3.4829db よりは大きいことから、水量の違いが振動強度としてとらえているものと考えられる。

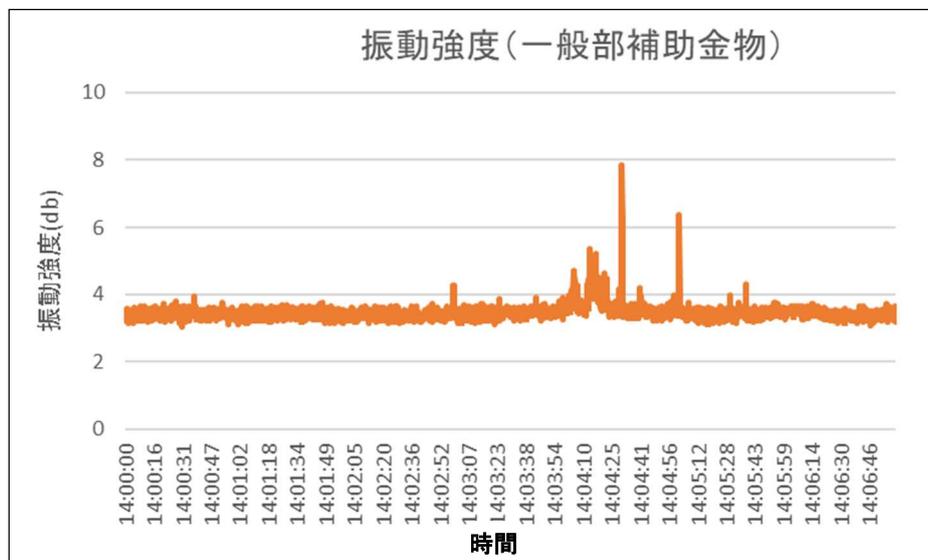
図 6-4 振動レベル変化 (14:00~14:07)

14:05 ごろに、一般部に設置した埋設表示シート付振動補助金物が目視で確認できた。図 6-4 に示す振動強度としては、14:02 ごろから振動波に乱れが生じ始めている。徐々に乱れが目立つようになり、14:04:30 に 7.87db をとらえている。シートが露出し始めた時点で振動が発生し始め、徐々に露出が進み、先端のシート全体が露出した段階で大きな振動をとらえたと考えられる。この時点で、補助金物に取り付けた先端のシート位置まで侵食が進んだと考えられる。

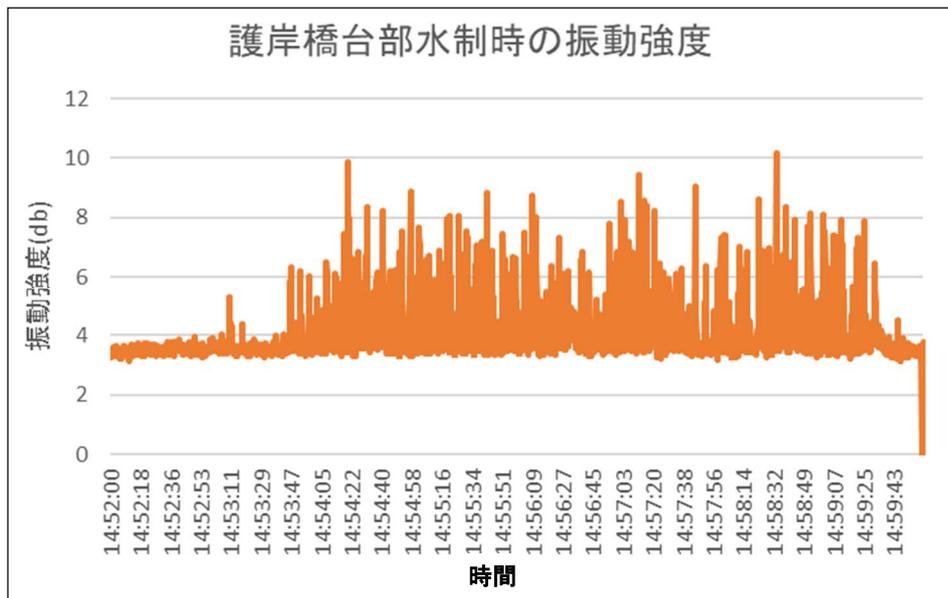
図 6-5 護岸橋台部水制設置時の振動強度

14:53 に護岸橋台部に水制を設置したとともに、水量を増加させたことにより、図 6-5 に示すような大きな振動強度をとらえている。15:00 程度まで約 7 分間程度、連続的に大きな振動をとらえている。

15:00 ごろに大きな振動はほぼ収まり、その後はいくつかの振動が計測されている。

これらの振動は、流量増加に伴い流速が増加したことから、光ファイバケーブルや補助金物に伝わる振動を増加させたことが要因と考えられる。

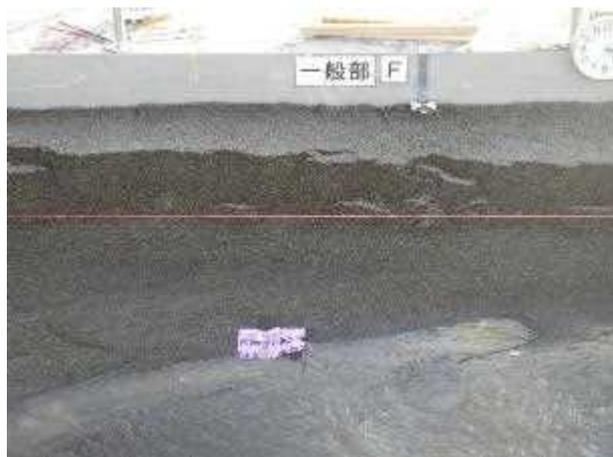
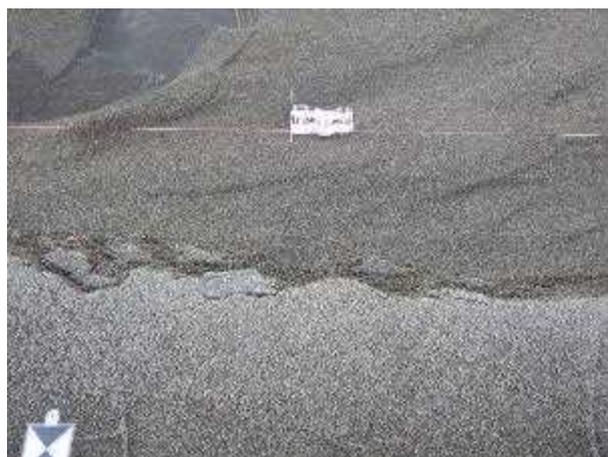
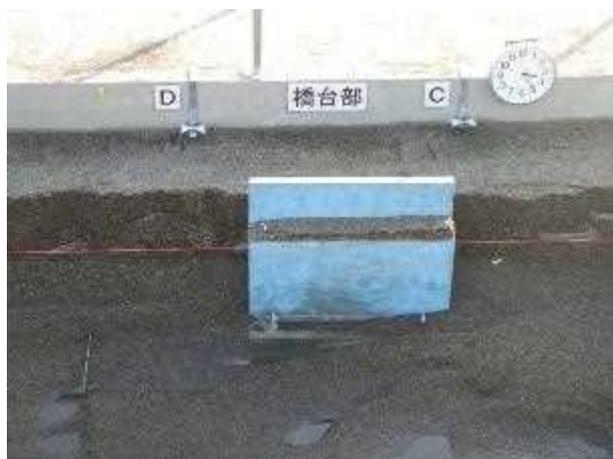
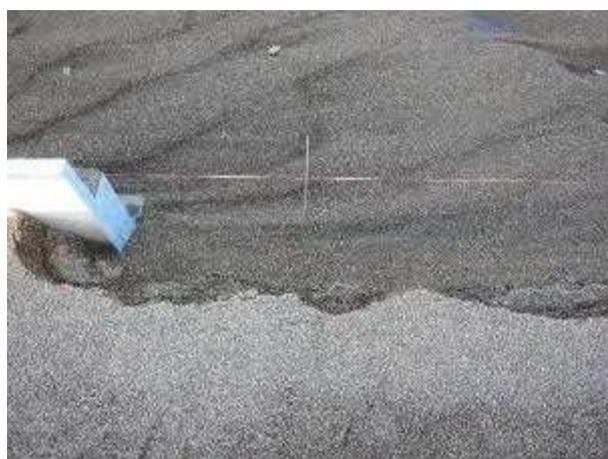
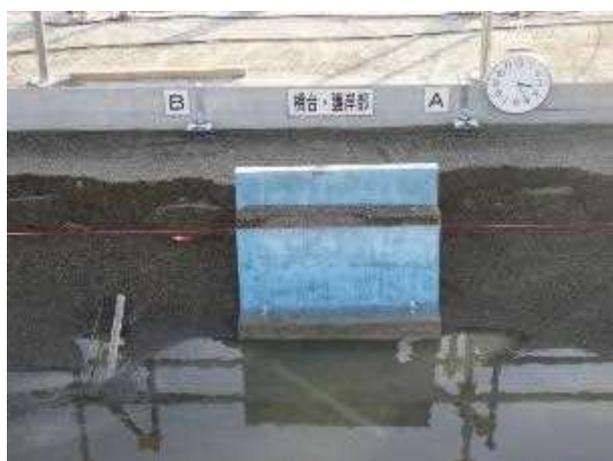
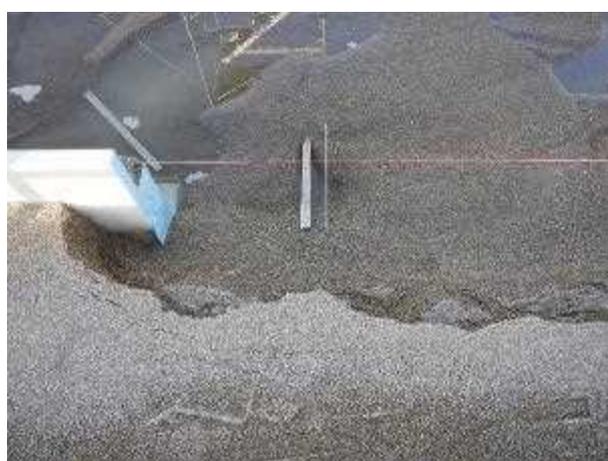
写真 6-1 実験後の振動補助金物（「一般部」「橋台部」「護岸橋台部」）

また、その後の時間の経過とともに、流速が低下したことに加え、振動補助金物付近が堆砂したことにより、振動強度も低下したものと考えられる。振動補助金物周辺の砂の堆積については、流水停止後の現地状況で確認できる。(写真 6-1)

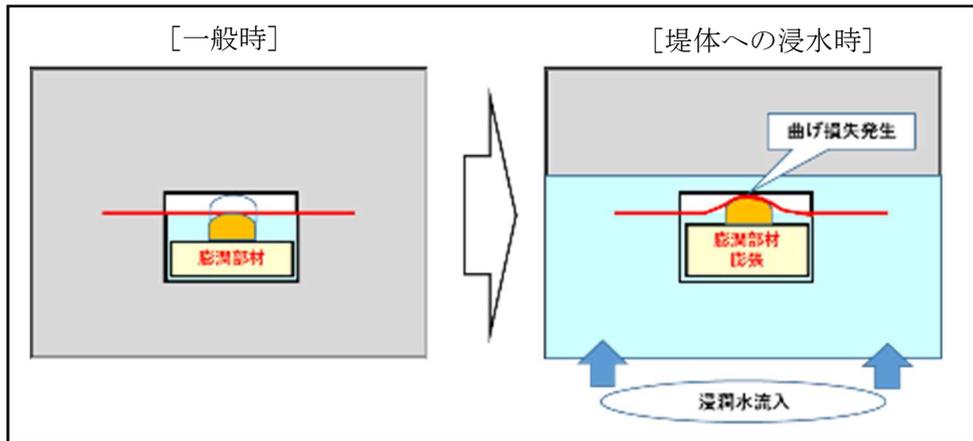
図付 2-1 浸水検知センサの原理

堤体内へ埋設設置した浸水検知センサの原理を図付 2-1 に示す。センサ内に飽和状態となった土中からの湿潤水が流入することで、センサ内の膨潤部材が膨張し、膨潤部材に近接して配置している光ファイバに一定量の曲げ損失が発生する。

浸水検知センサのしくみは、堤体内が浸潤水により飽和状態になった際に、浸潤水が浸水検知センサ内へ侵入し、膨潤部材が膨張し、膨張部材に沿うように配置している光ファイバ心線に曲げが生じ、送信している光信号に放射損失が発生する。

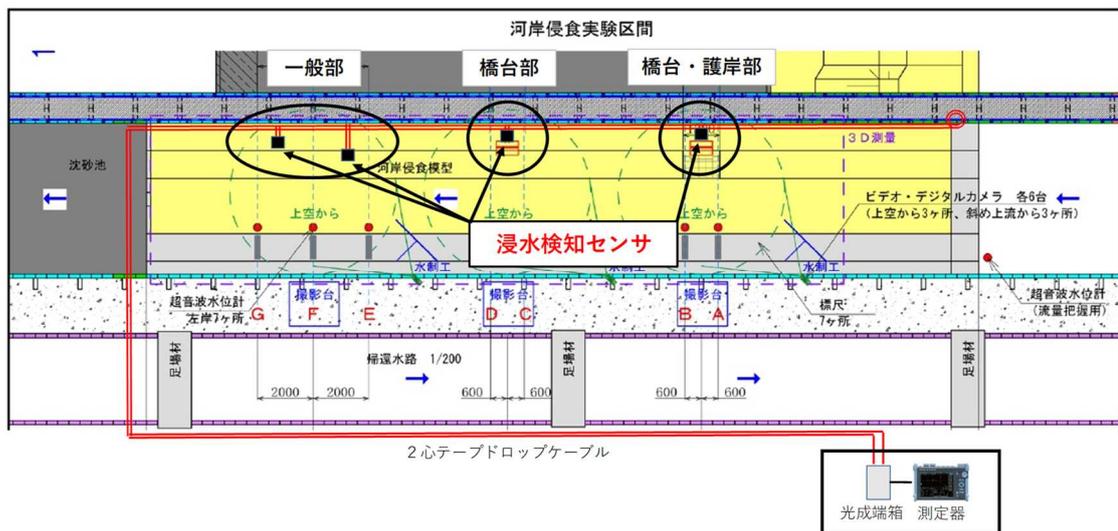
図付 2-2 浸水センサ配置図(平面)

機器の配置を図付 2-2 に示す。

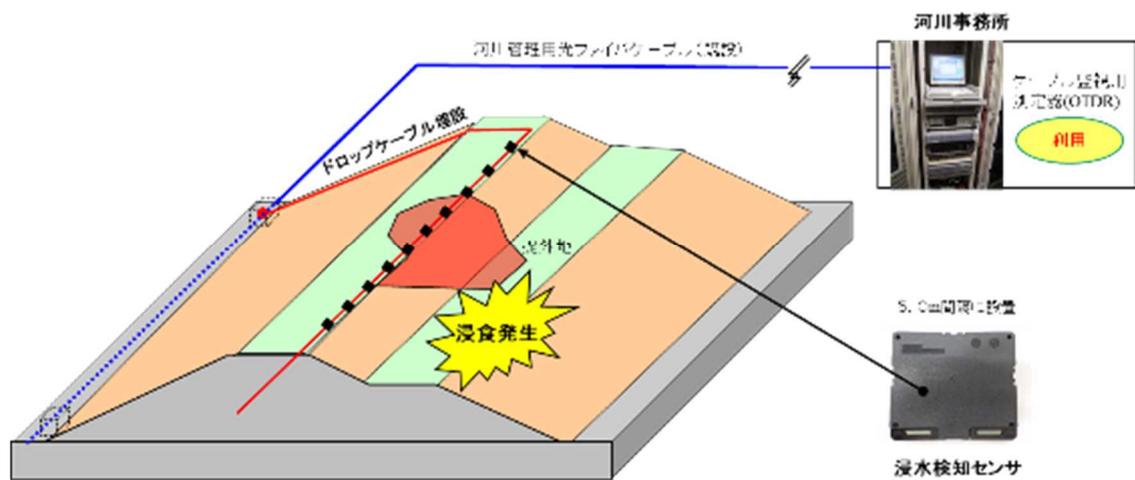
図付 4-1 浸水検知システムの現場実装図

現場での配置方法について、図付 4-1 に示す。

監視装置および事務所から堤防までの配線は、河川事務所に設置されているケーブル監視用測定装置の空きポートおよび河川管理用光ファイバケーブルの空き回線を利用し、堤防の変状監視区間に浸水検知センサ用のドロップケーブルを埋設する。

浸水検知センサについては 5.0m 間隔にて埋設設置する。

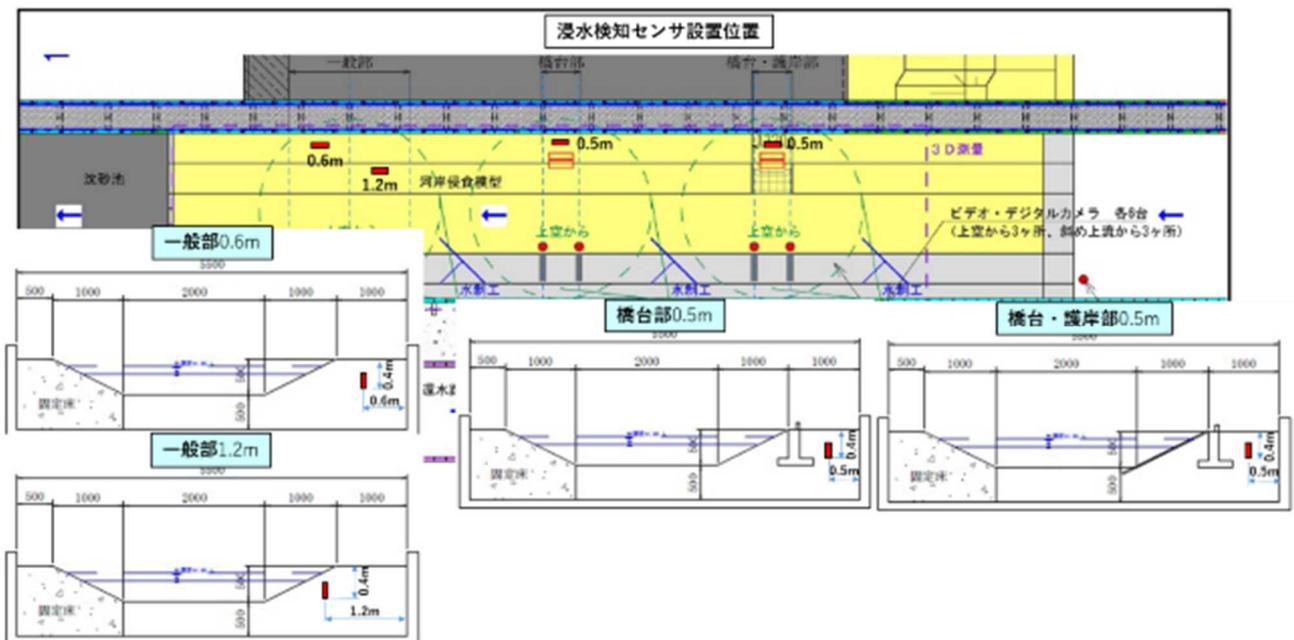
図付 5-1 浸水検知センサの埋設設置位置

浸水検知センサの埋設設置位置は図付 5-1 のとおりである。

一般部に2つ、橋台部、護岸橋台部にそれぞれ1つ配置した。

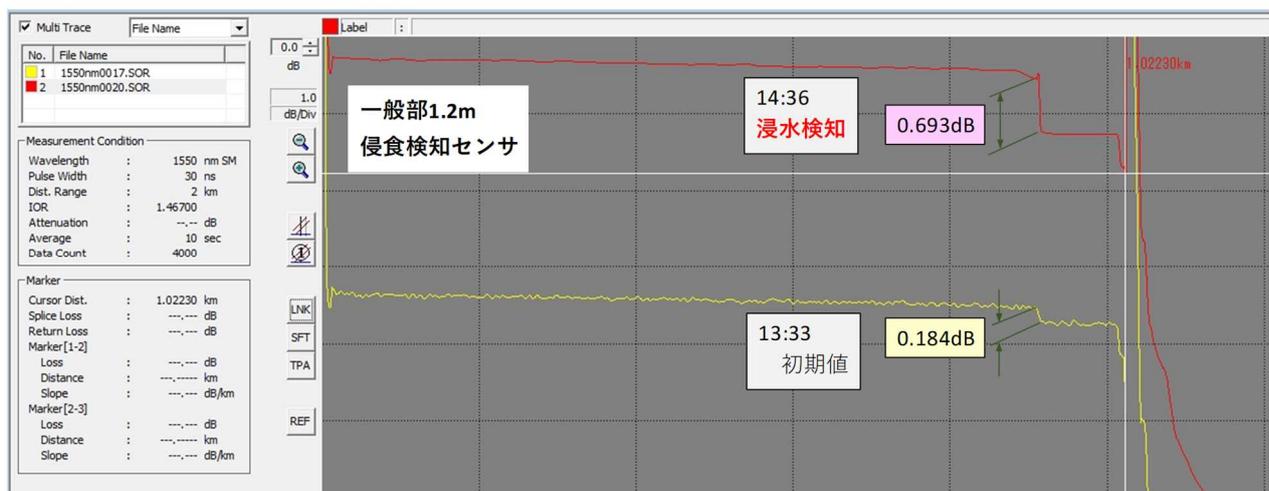
図付 6-1 測定装置画面の損失波形

一般部 1.2m に設置した浸水検知センサの損失初期値が 0.184db であり、河川管理用線路監視測定装置の最小読取り値が 0.5db であることから、0.5db を超える値に達した時点で浸水検知と判断した。

詳細な測定結果は図付 6-1 に示す測定装置画面の損失波形のとおりである。

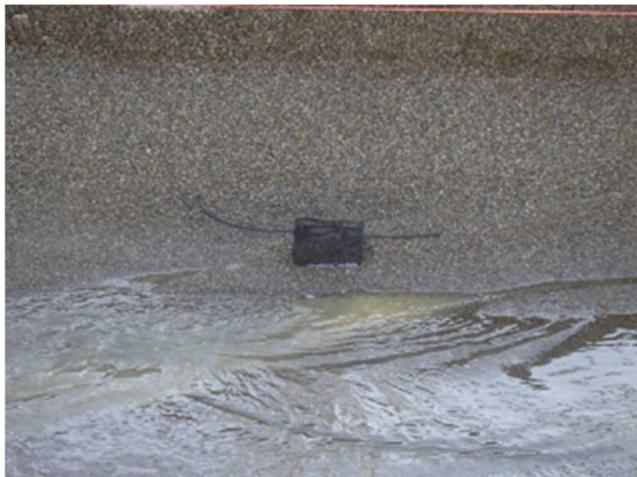
写真付 6-1 浸水検知センサの実験完了後の状況

写真付 6-1 は、一般部 1.2m の浸水検知センサの実験完了後の状況である。
