河川堤防の変状検知システム実験結果 (GNSS による検知)

令和3年3月
清水建設株式会社

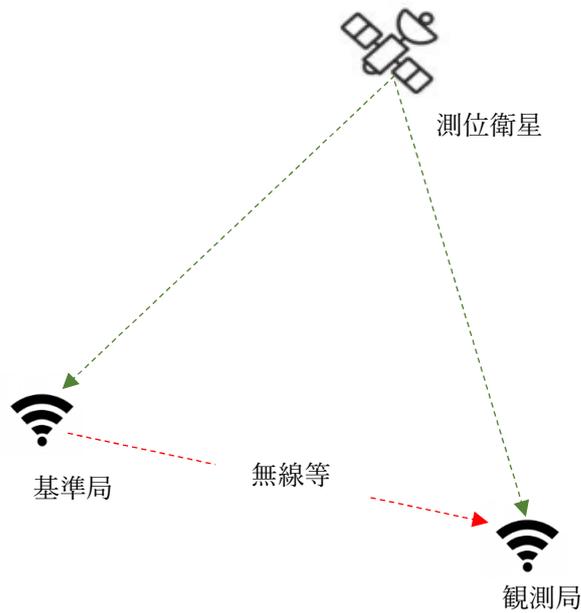
図1 RTK 測位

測位衛星を用いた位置解析は単独測位、相対測位等様々あるが、今回は変位結果の迅速な出力が要求されるため、RTK(Real-Time-Kinematic)測位を用いた(図1)。RTK 測位とは既知点の基準局と未知点の観測局に設置したアンテナで同時に測位衛星からの信号を受信し、基準局で取得した補正信号を、無線装置等を用いて観測局に転送し、観測局側で即時に解析し位置を決定する。精度の向上のため、今回は疑似距離ではなく搬送波位相値を採用した。搬送波位相値を用いると静止測位で最大、波長約19cmの100分の1の精度で観測可能となる。RTK 測位の場合は平面、高さともに誤差1cm程度で位置決定が可能とされている。

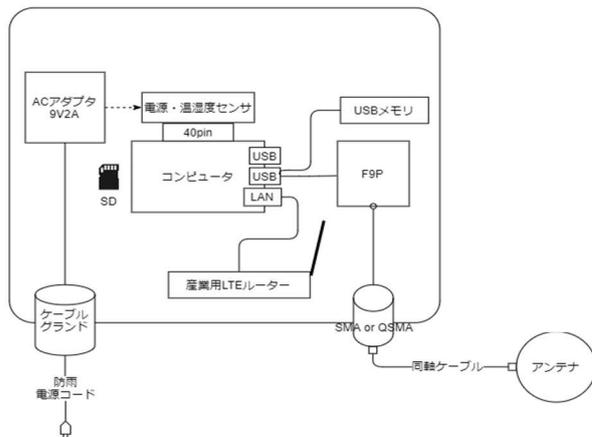
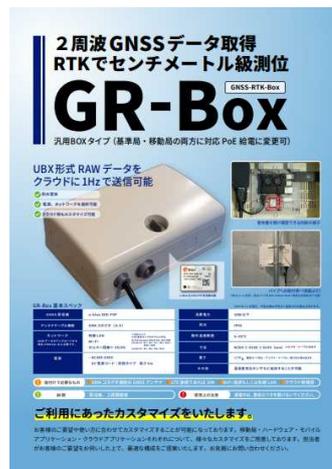
図2 GR-Box

- アンテナ : ANN-MB-002 周波数対応 GPS アンテナ (ublox 社製)
- 受信機 : F9P (ublox 社製)
- 機器収納 Box : GR-Box (図 2)
- 消費電力 : 最大 10W、定常時 4 ~ 8 W

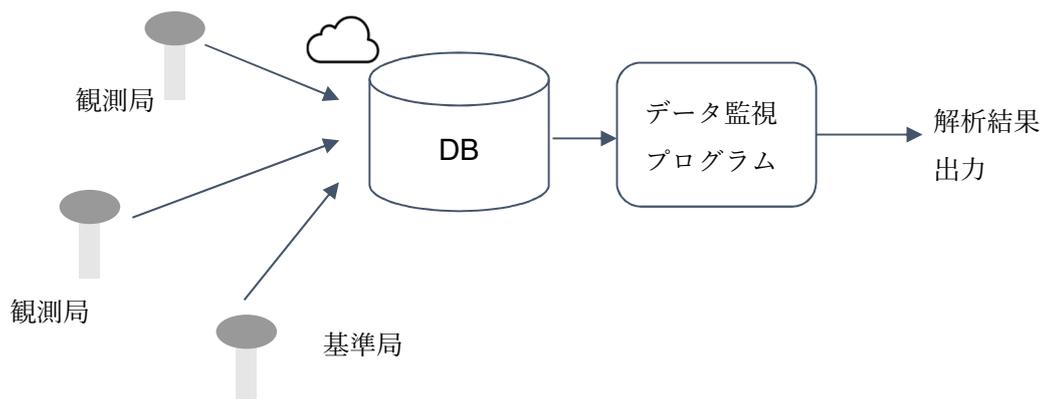
図 3 観測データの取得から出力までの流れ

基準局、観測局が取得した 1Hz データは LTE にて AWS (アマゾン・Web・サービス) のクラウドに送信し、クラウド内で RTK 解析し、解析結果をブラウザで表示 (図 3) する。1Hz データをリアルタイムに AWS に送信し解析・出力した場合、通信遮断によるデータ欠損が懸念される。そのため今回の実験では取得データの堅牢保存を優先し、6 分間毎に取得したデータを圧縮して AWS に送信、保存、解凍、解析する方法を採用した。

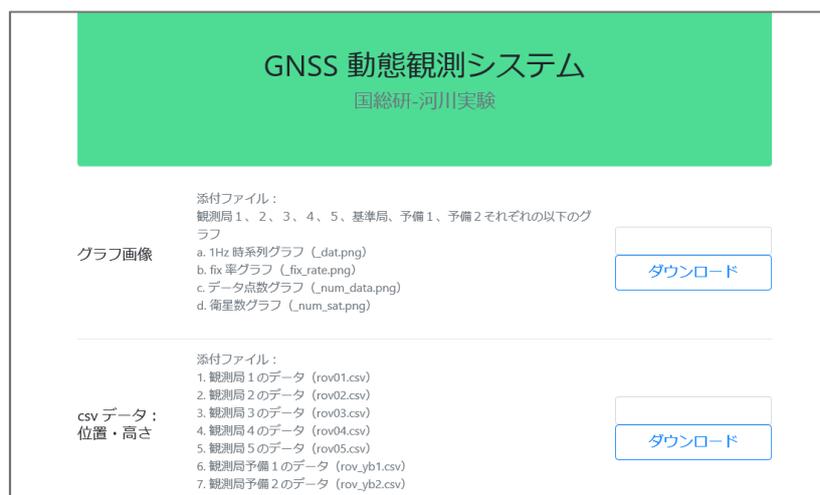
図 4 仮設した解析結果の出力ブラウザ画面

図 4 は今回の実験用に仮設した解析結果の出力ブラウザ、図 5 はその出力例となっている。6 分毎に過去の出力結果に新たな解析結果が反映されグラフ表示される。1Hz データ毎の時刻は GPS 時計で管理、出力される。

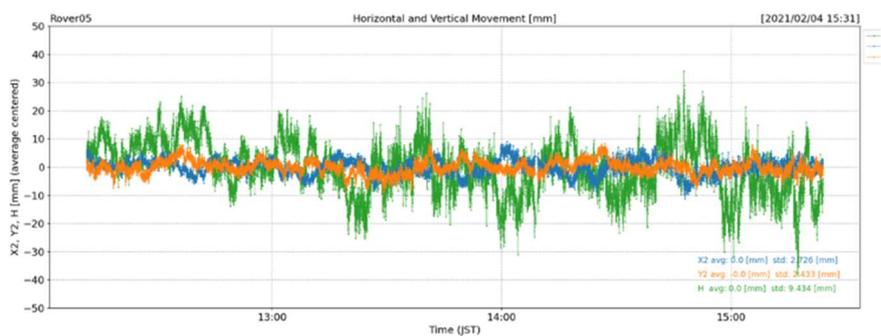
図5 解析結果の出力例

[縦軸；変位量 (mm)、横軸；経過時間 (日本時間)]

(観測場所に適した設定での解析を行う前の時系列グラフ及び CSV ファイル等)

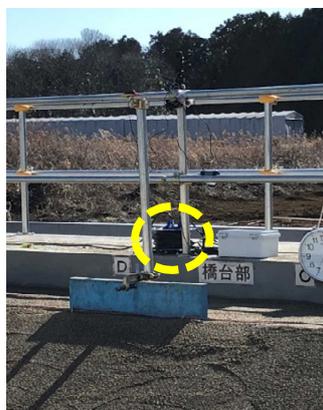
図6 電工ドラム (黄色の丸)

本システムは AC100-240V の電源で稼働する。今回は国土技術政策総合研究所に準備いただいた電工ドラム (図6) の AC100 電源を利用した。

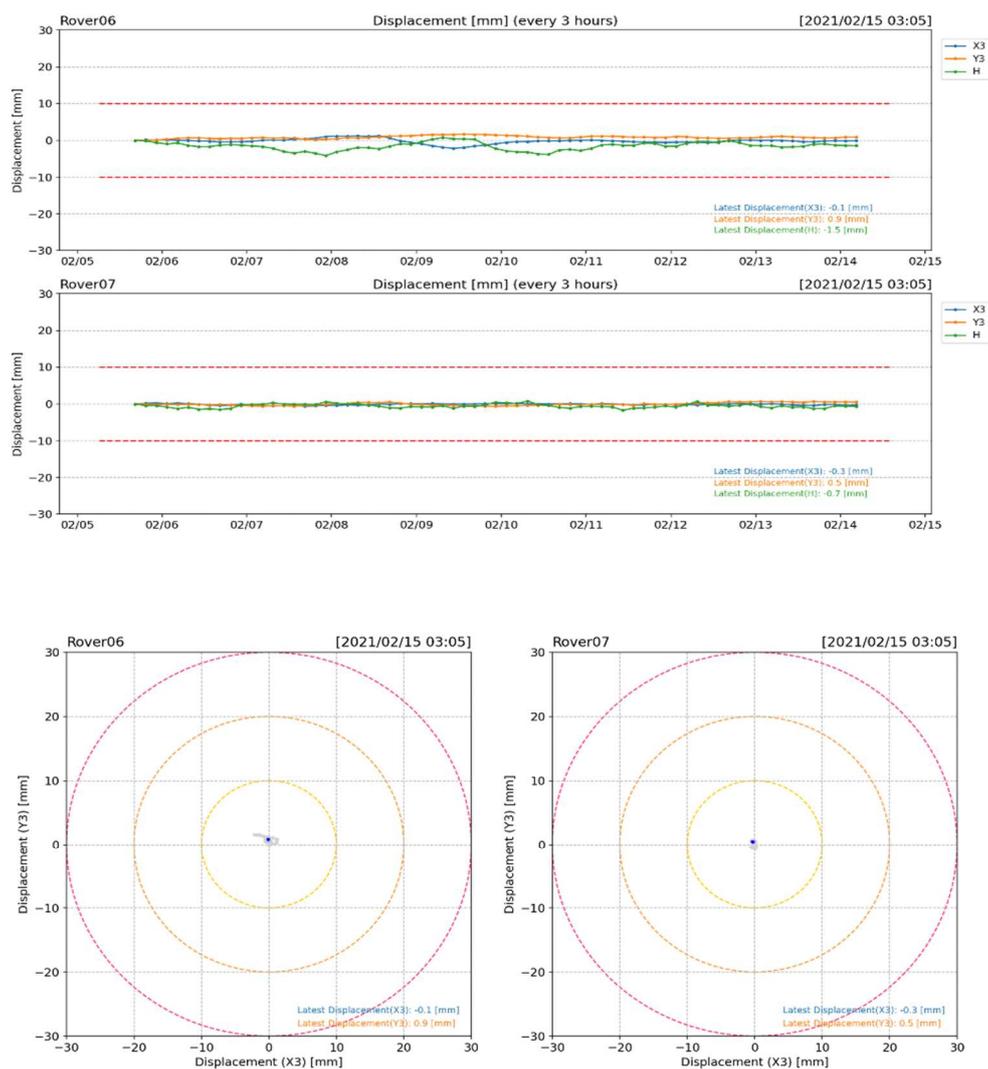
図 7 時系列グラフ、XY 平面グラフ
 (法面測位等で用いている出力例)

既に様々な現場で本システムを採用し、出力画面として、図 7 のような時系列グラフや、アンテナ中心位置が設置当初からどちらにどの程度変位しているかを表示させることができ、一般の方でも異常を客観的に理解できる。図 7 は実際の現場の法面や土留めの動態観測で使用している出力例である。また、閾値を設定し傾斜等が発生した場合にメールや、監視システム等にアラートを送信することも可能である。

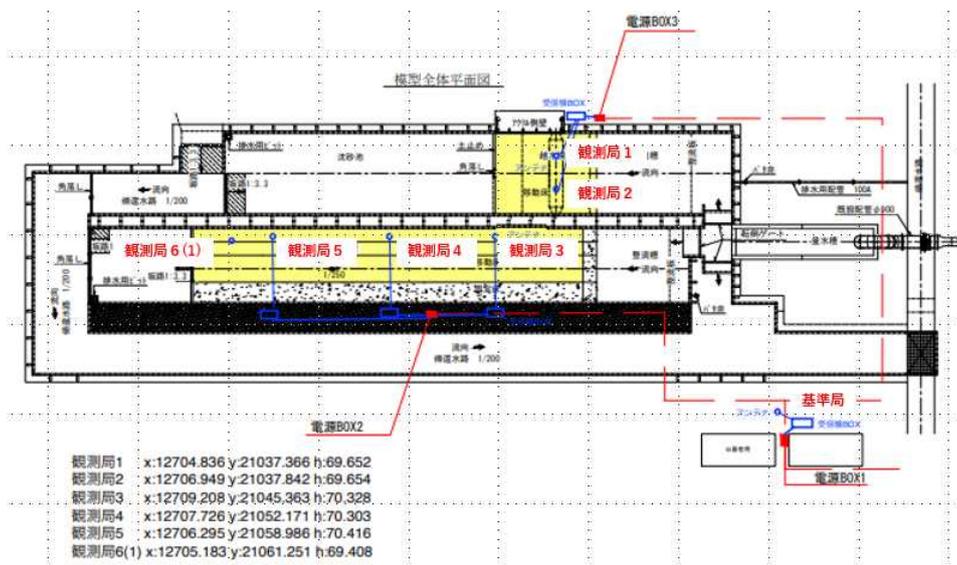
図 8 基準局、観測局の配置場所

基準局は実験者用仮設小屋の屋根上に設置した。基準局及び観測局の全体配置場所を図 8 に示す。

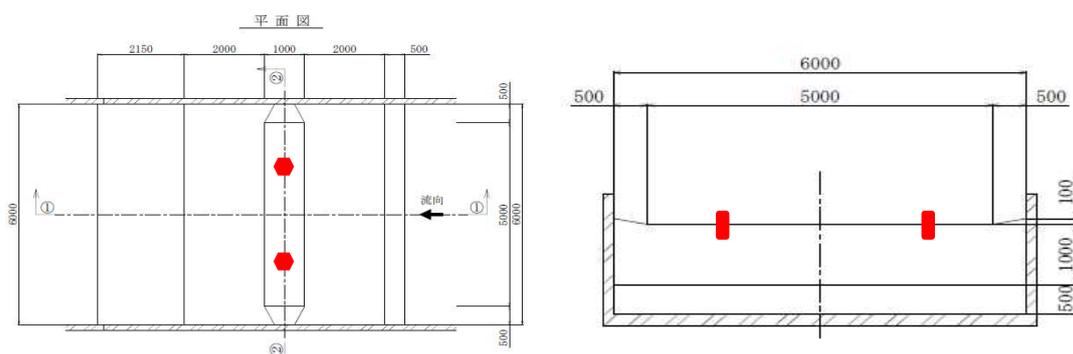
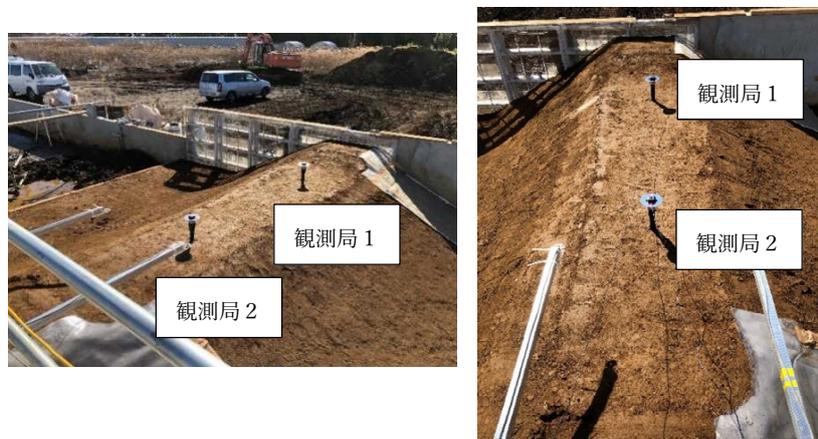
図9 観測局の配置場所

越水実験時の観測局の配置場所を図9に示す（図面では赤丸位置）。プラスチック杭の上部に観測局1、2を取付け、堤防法面天端（平坦部）の中央部に均等距離に設置した。プラスチック杭の埋込み長は天端から20cmである。観測局は転落時に流されないよう、紐で縛り手すりに固定した。

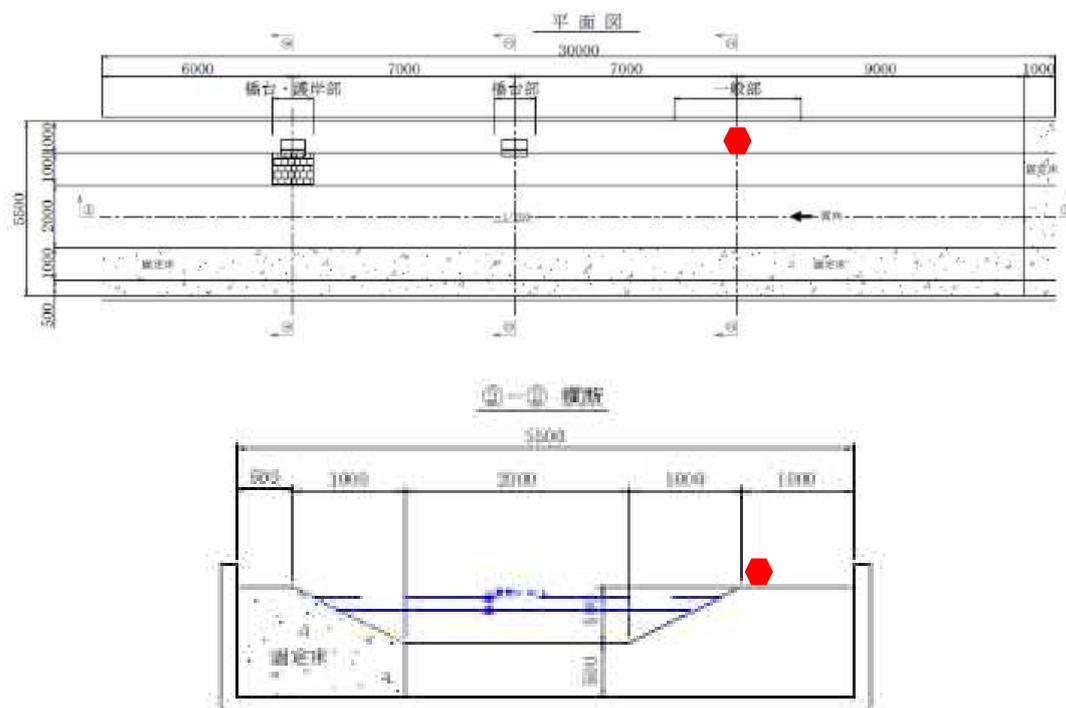
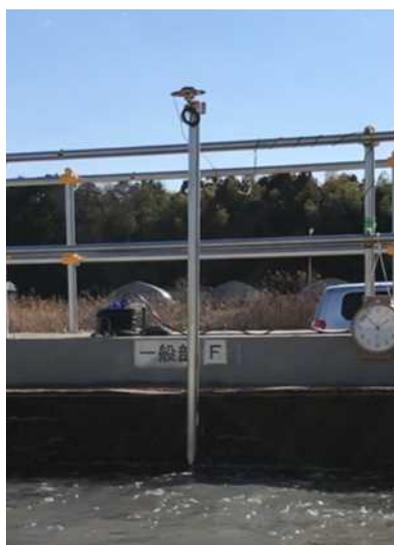
図10 観測局5

侵食実験（一般部）の観測局5の設置場所を図10に示す（写真、図面の赤丸）。単管の中心部は法肩から15cm手すり寄りとした。

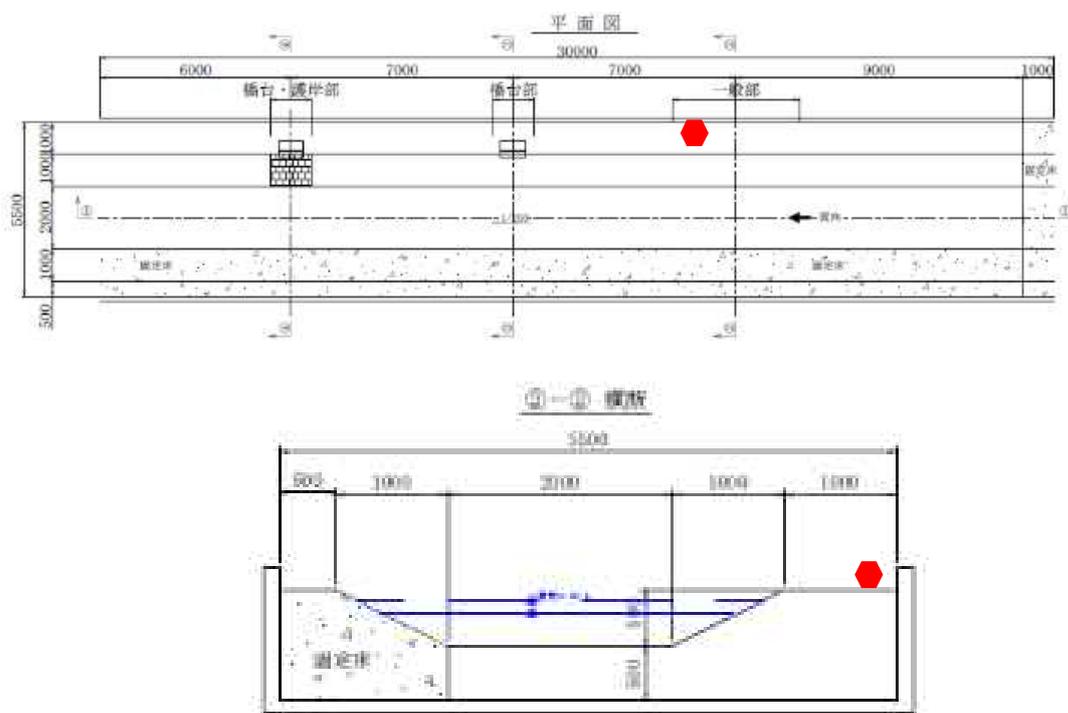
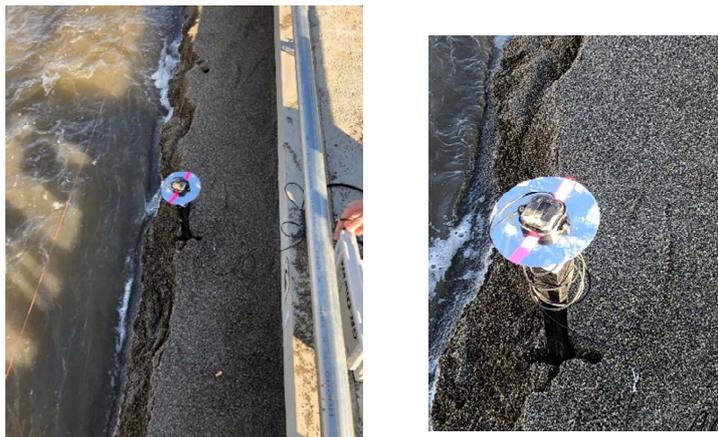
図11 観測局6①

上記(1)で観測局の傾斜や横転が観測されなかったため、当初設置を予定していたプラスチック杭に観測局6①を取り付け、残された法面天端に急遽設置した(図11)。設置場所は手すりから20cm流水側、埋込み長は20cmである。

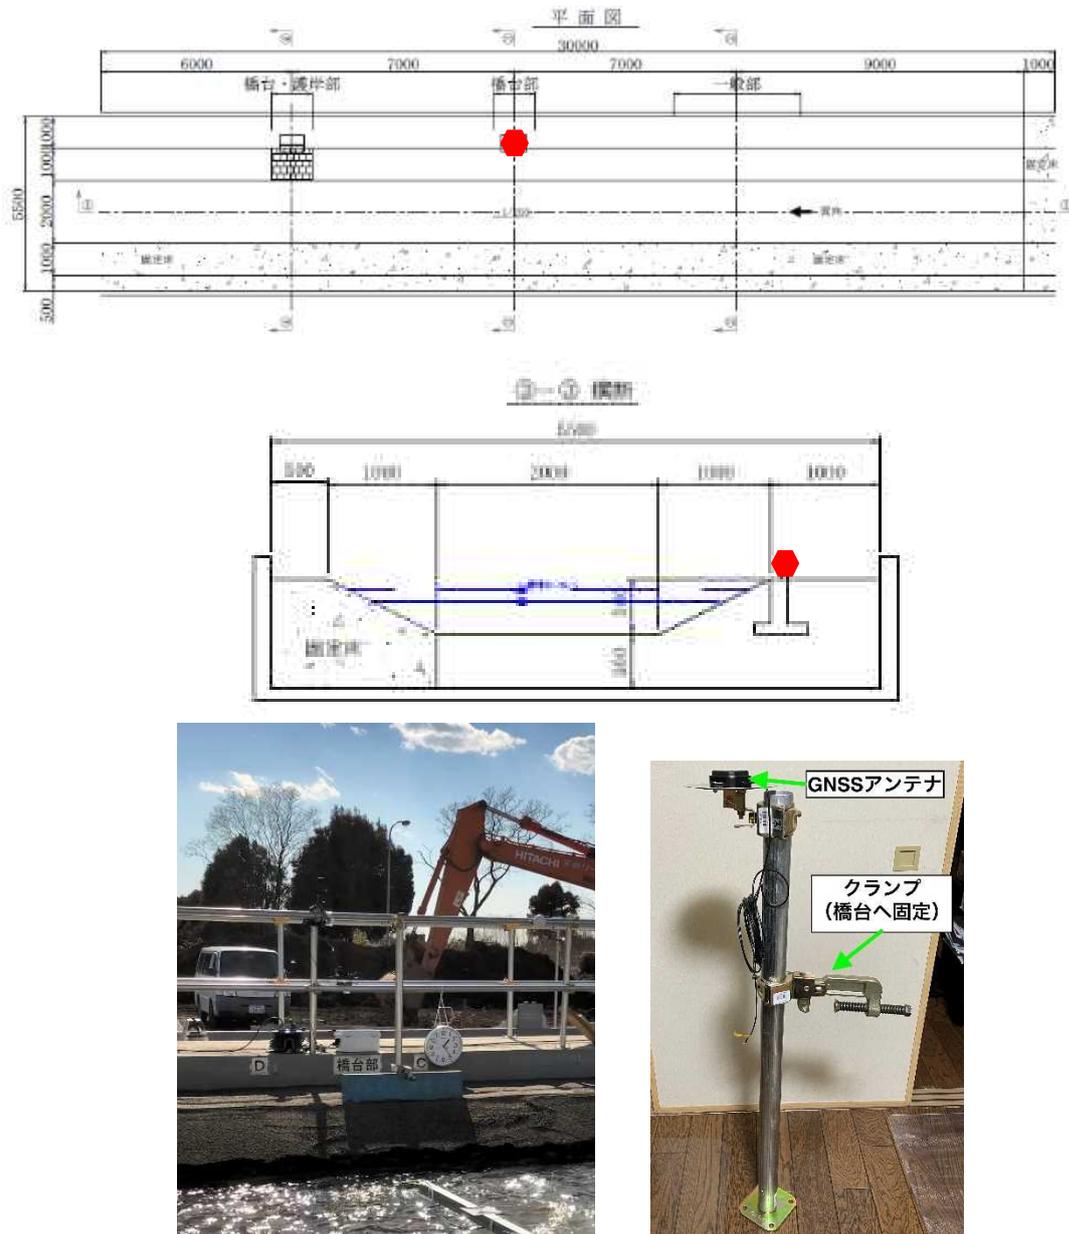
図12 観測局4及び橋台への取付け治具

侵食実験（橋台部）の観測局4の設置場所を図12に示す（写真、図面の赤丸）。コンクリート製橋台への単管・観測局は図12の治具を使用した。

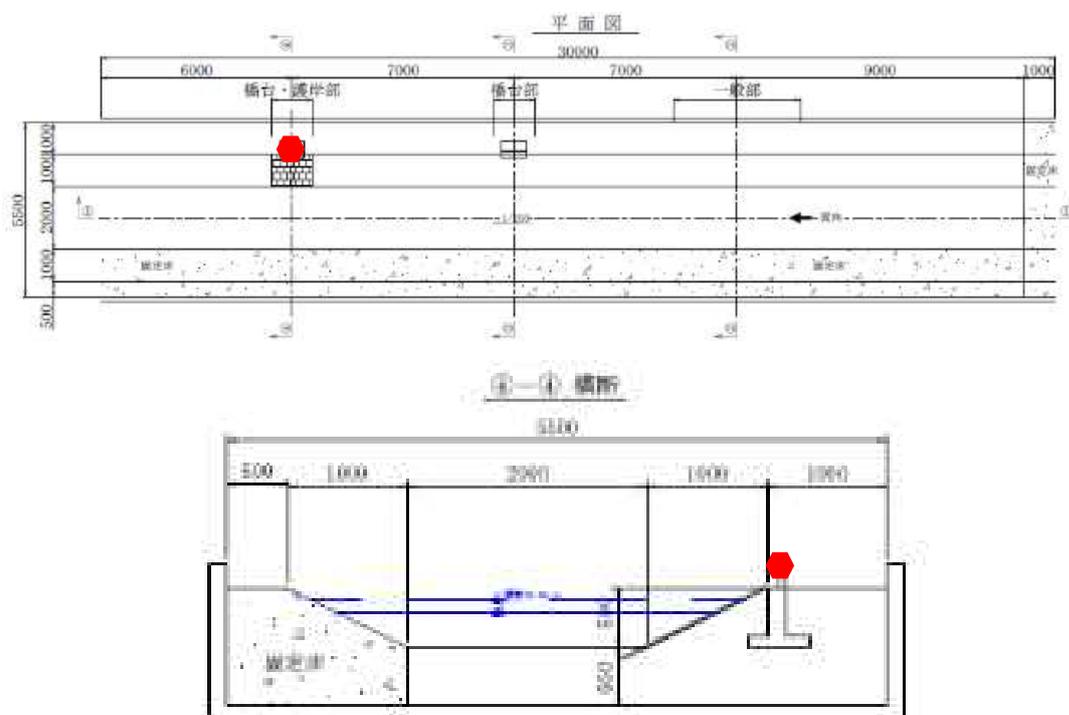
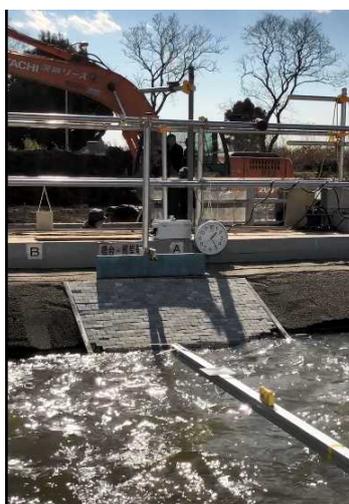
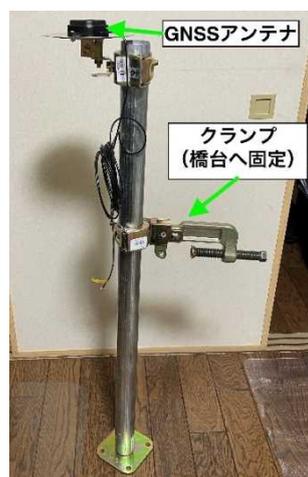
図13 観測局3及び橋台への取付け治具

侵食実験（橋台／護岸部）の観測局3の写真を図13に示す（写真、図面の赤丸）。コンクリート製橋台への単管・観測局は橋台部と同様の治具を使用した。

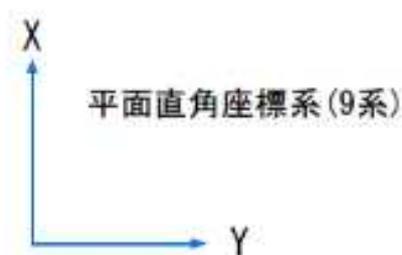
図 14 平面図直角座標系

測位で得られる位置データは緯度・経度・楕円体高で出力されるため、現地における方角を定義する。図 14 は国の定める測地座標系（平面図直角座標系）である。真北が X、真東が Y である。つくば地域は 9 系に属する。

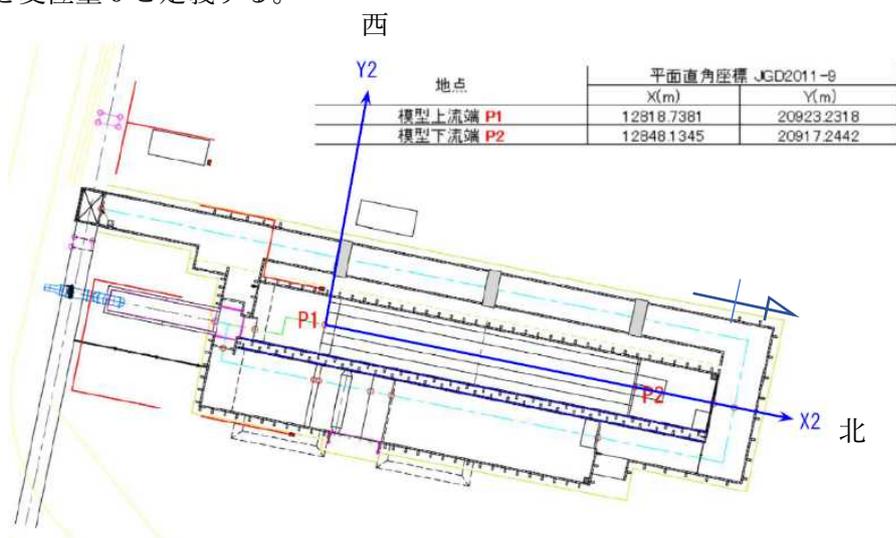
図 15 水路の方向

図 15 は実験前に入手した水路 P1、P2 の平面図直角座標系の座標である。この水路の長手方向(図 15 の P1、P2)を実際の平面図直角座標系にプロットすると、図 16 に示すように 11.513deg の傾きがあることがわかる。そこで観測局の傾斜や横転方向を視覚的にも解釈できるよう、本実験施設用のローカル平面図直角座標系として、P1 と P2 を結ぶ線と方向を X2（南北）、それに直行する方向を Y2（東西）と定義する。X2 のプラスが北、マイナスが南、Y2 のプラスが東、マイナスが西となる。また、観測点の時系列変位グラフは縦軸が変位置、横軸が経過時間であるが、観測点の初期設置座標を変位置 0 と定義する。

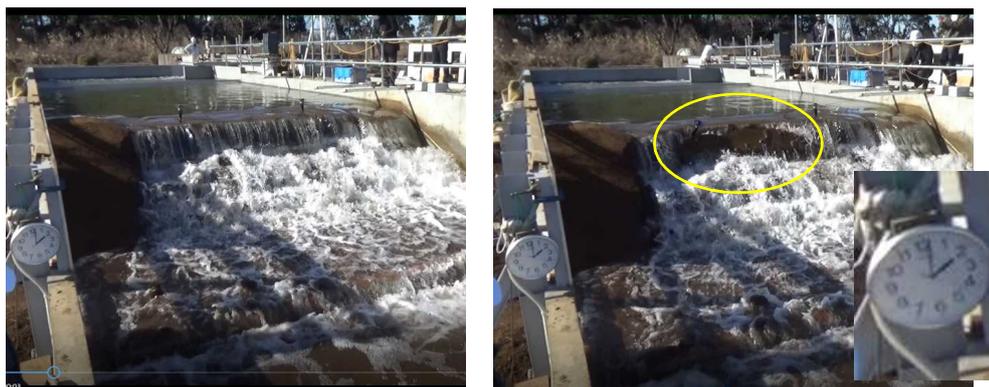
図 17 観測局 1 の挙動
(左；転落前、右；転落時)

観測局 1 は図 17（右）のように、越水に伴う堤内地側の侵食が進み天端部の一部の崩壊（図 17 の赤丸）とともに堤内地側に転落、水没した。図 18 のように、観測局 1 は転落と同時に堤内地側に流されないよう紐を引き上げ、手すりに固定したが、アンテナは水没した状態にあった。

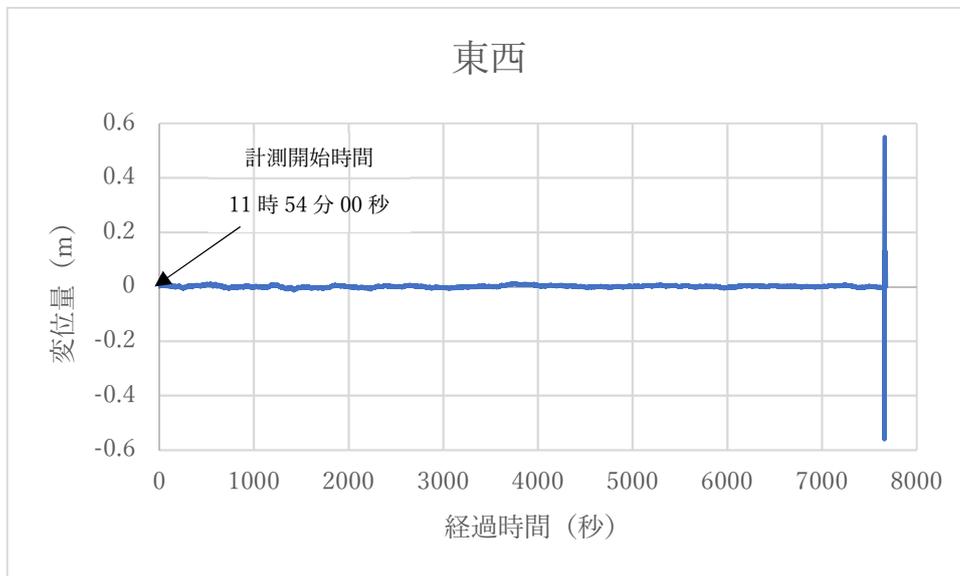
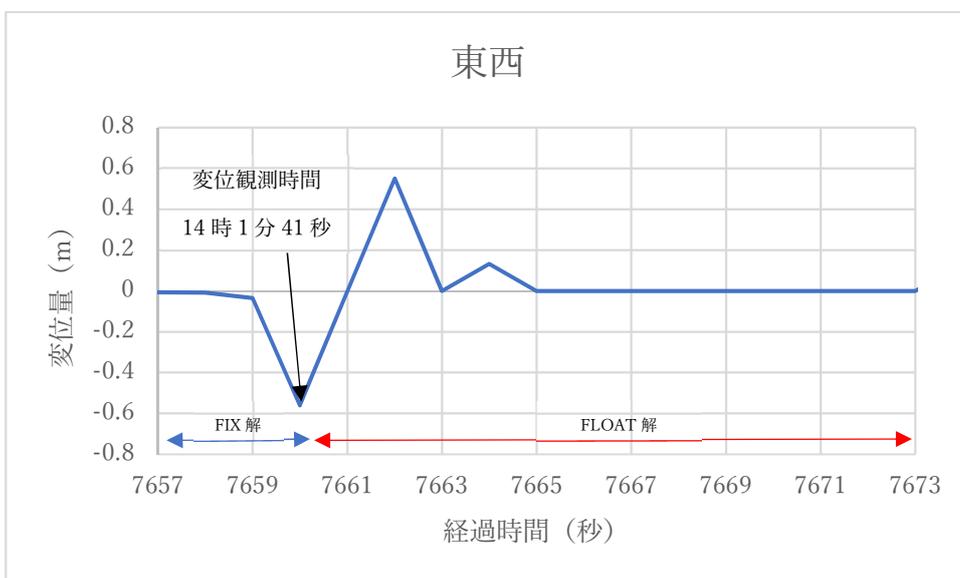
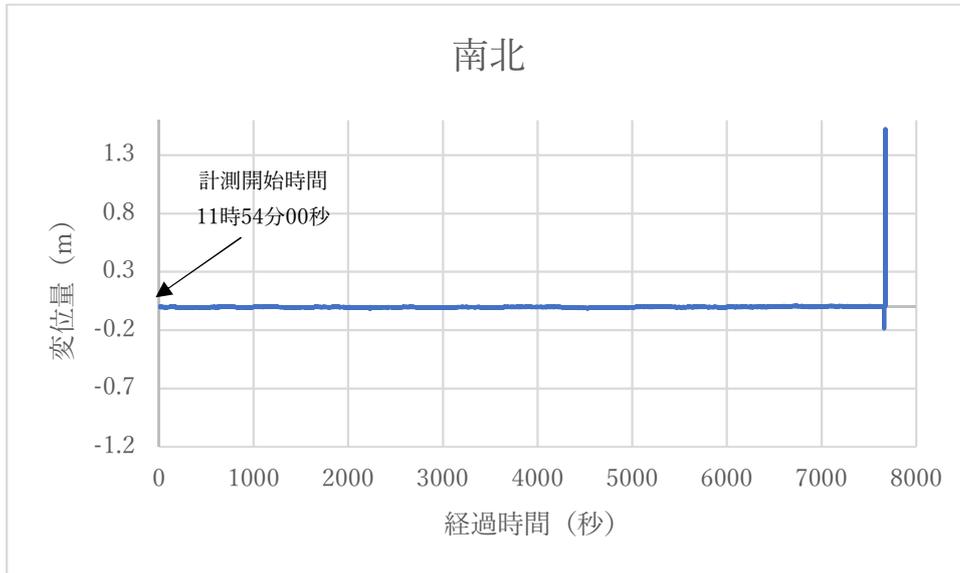
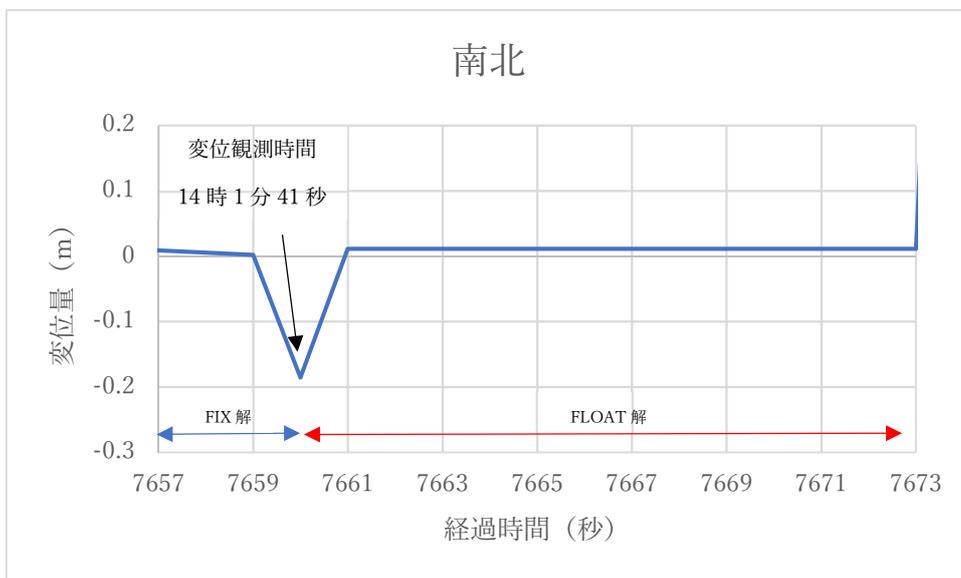
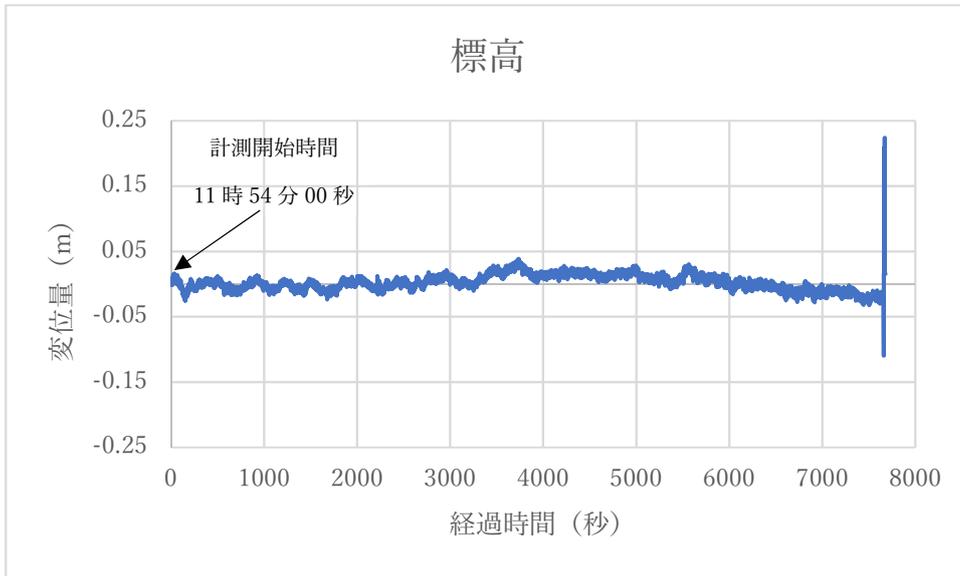
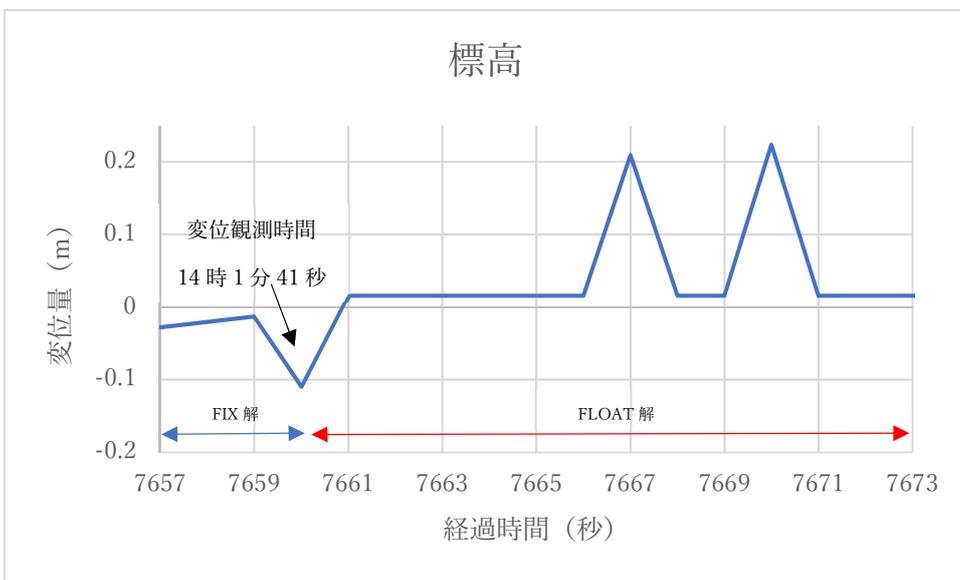
図 19a～c は観測局 1 の時系列変位グラフである。堤内地側、侵食実験施設側への沈下が確認されている。その時間は、図 20 の CSV ファイルより 14 時 1 分 41 秒である。写真内の時計は 14 時 1 分 22 秒を示している。その時間以降はアンテナが水没したため、図 21 の通り測位解はフロート解に変化している。図 21 では FIX 解が 1、フロート解が 2 で表示される。電波は水中を透過しないため、アンテナの水没がフロート解となった原因である。

図 19a 観測局 1 の東西方向時系列変位グラフ
(上；全観測時間の結果、下；変位観測時の拡大グラフ)

図 19b 観測局 1 の南北方向時系列変位グラフ
(上；全観測時間の結果、下；変位観測時の拡大グラフ)

図 19c 観測局 1 の標高時系列変位グラフ
(上；全観測時間の結果、下；変位観測時の拡大グラフ)

越水実験の観測局 1、2 共に、侵食の進行後に天端部の崩壊とともに堤内地側に転落、水没した。観測局 1 の挙動（図19a~c）は、天端部と観測局 1 が一緒に数秒かけて堤内地側に滑り落ちた。一方、観測局 2 は侵食で残された小さな天端部の堤内地側の端に留まり、変位を伴いながら観測を行っていた（図23a~c）。

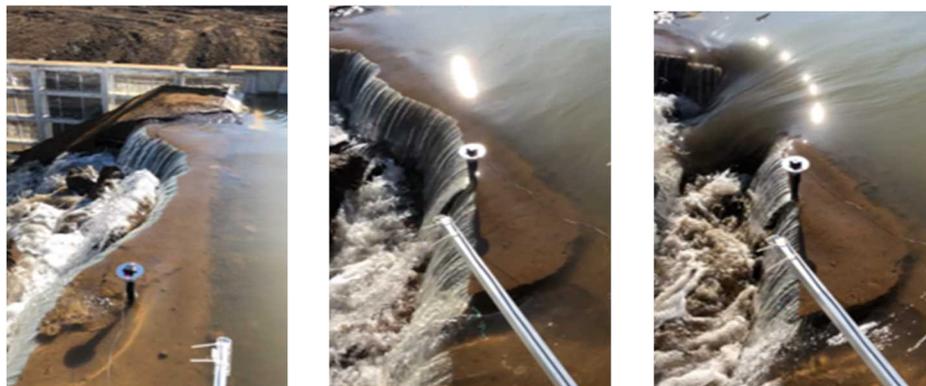
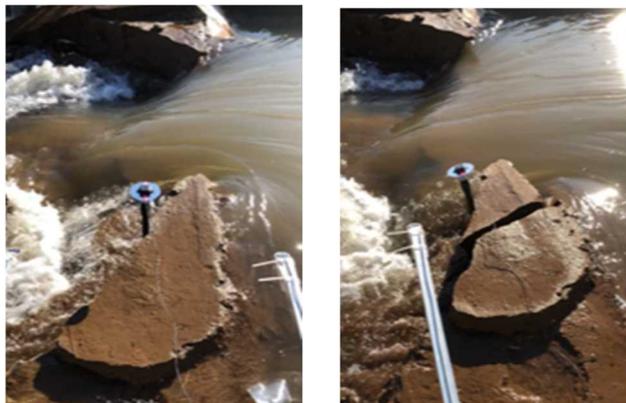
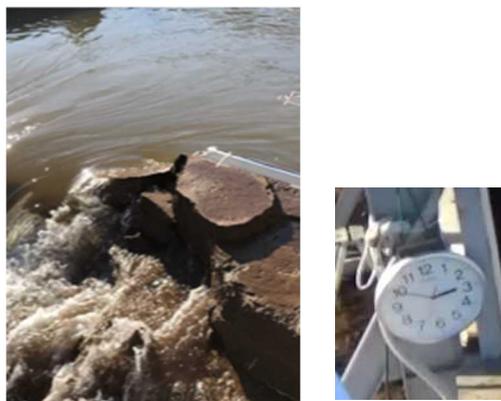
図 22 観測局 2 の挙動

観測局 2 の挙動を図 22 に示す。

- a. 観測局 1 が設置されていた天端部の一部が崩壊後、上下流の越流水が集中し、天端部の崩壊が加速され、決壊口が拡大。

- b. 上下流の越流水がさらに増え、天端部の侵食・崩壊が加速された後、観測局 2 周辺の天端部は割れ、堤内地側に傾斜し沈下。

- c. 観測局 2 を設置した天端部の崩壊とともに、観測局 2 は瞬時（1 秒未満）に堤内地側に転落・水没

図 23a～c は観測局 2 の時系列変位グラフである。図 22「観測局 2 の挙動の b 項」で説明した堤内地側への傾斜・沈下（変状）が確認されている。一方、図 22「観測局 2 の挙動の c 項」で説明した観測局 2 は転落前の西側への小さな変位は確認されたものの、転落・水没は 1 秒未満であったため、水没時の測位解が出せず、転落の変位（高さ）をグラフに表現することはできなかった。

変位が観測された時間は、図 24 の CSV ファイルから、「図 22、観測局 2 の挙動の b 項」が 14 時 43 分 5 秒、「図 22、観測局 2 の挙動の c 項」が 14 時 50 分 52 秒である。写真内の時計は「図 22、観測局 2 の挙動の c 項」の挙動が現れた時間、14 時 50 分 33 秒を示している。

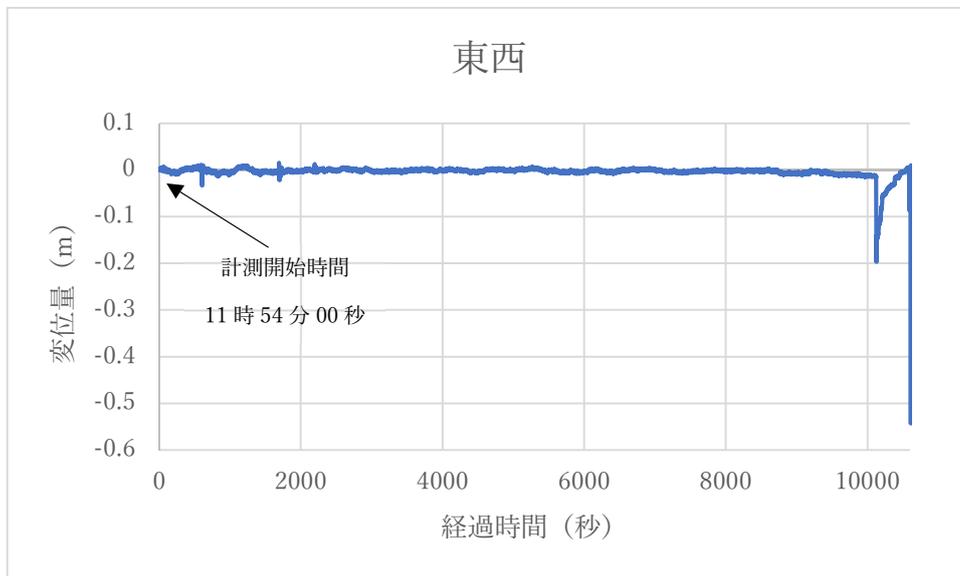
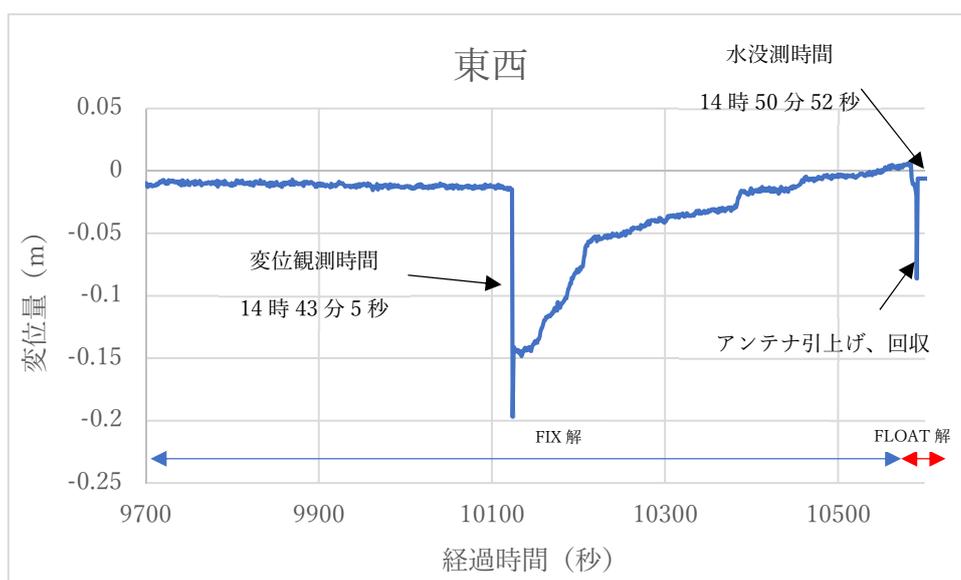
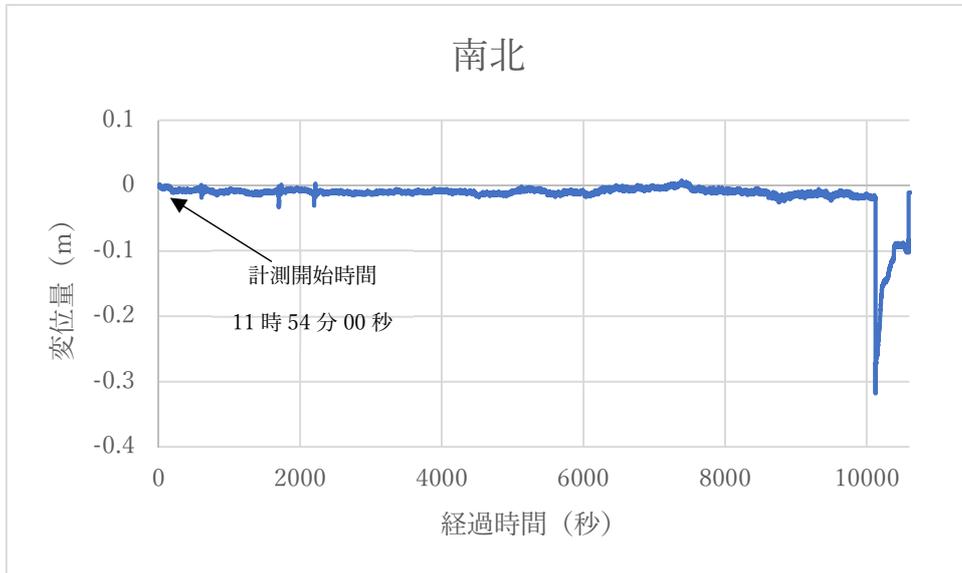
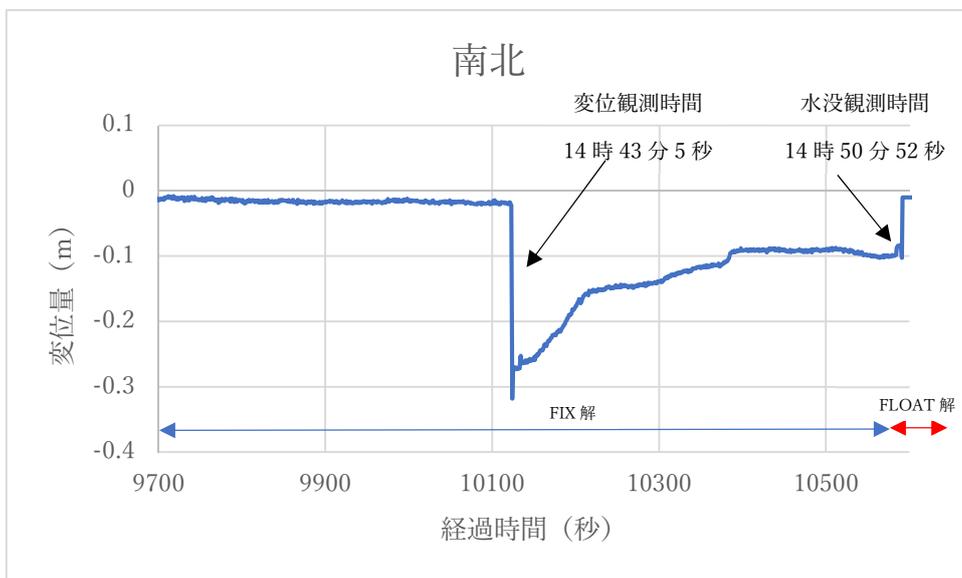
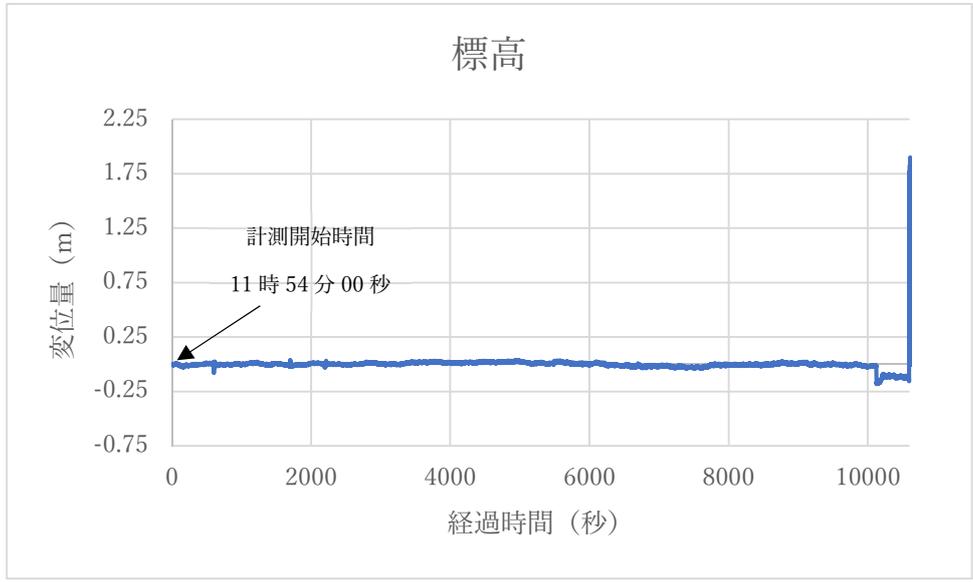
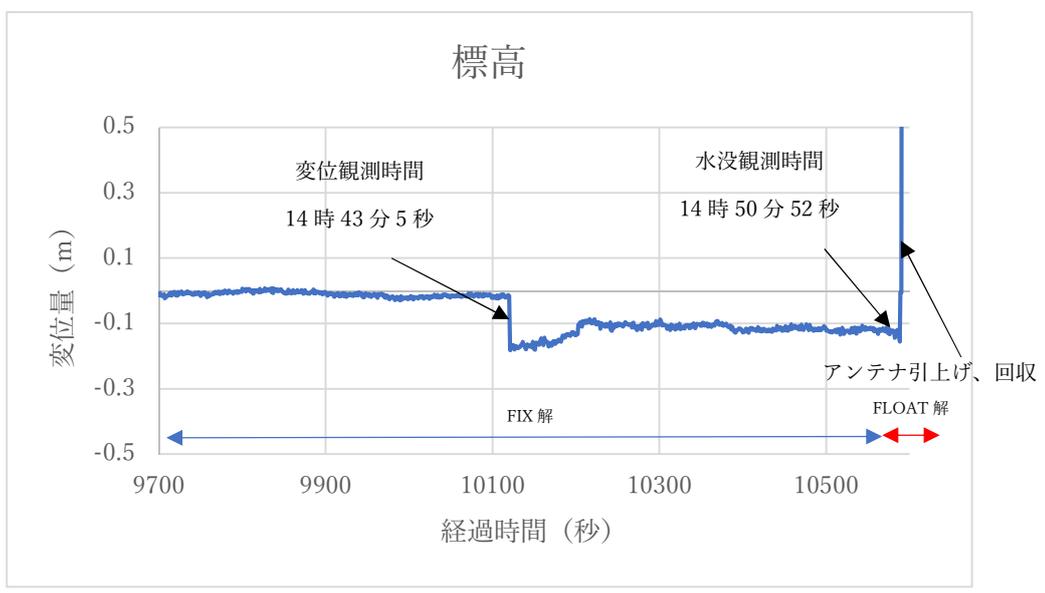
図 23a 観測局 2 の東西方向時系列変位グラフ
(上；全観測時間の結果、下；変位観測時の拡大グラフ)

図 23b 観測局 2 の南北方向時系列変位グラフ
(上；全観測時間の結果、下；変位観測時の拡大グラフ)

図 23c 観測局 2 の標高時系列変位グラフ
(上；全観測時間の結果、下；変位観測時の拡大グラフ)

今回 1 Hz でデータを取得したが、1 秒以内での転落・水没等の状況把握には、プラスチック杭の長さを伸ばして水没までの時間を稼ぎその挙動を把握する、もしくは 1 Hz 以上でのデータ取得が必要であることがわかった。

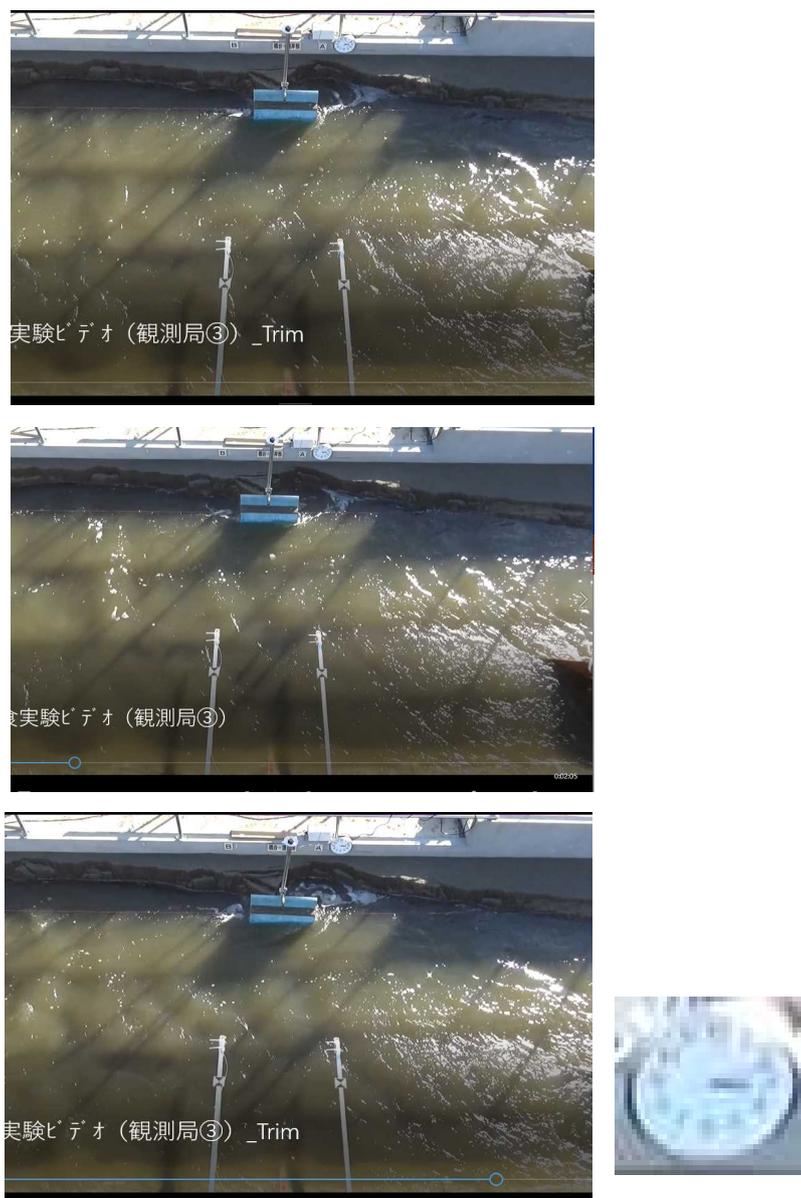
図26 観測局3の挙動

観測局3の挙動を図26に示す。侵食の進行とともに、南東側へゆっくりと傾斜を開始し、しばらくその動きを継続した後に停止した。図27a～cは観測局3の時系列変位グラフである。傾斜を開始した時間は図28のCSVファイルより15時07分39秒、傾斜を停止したのは図29のCSVファイルにおいて、標高に変化が無くなった時間と定義し15時11分3秒とした。写真内の時計は15時11分台を示している。観測局のアンテナの水没はなかったため、測位解は全てFIXしている。

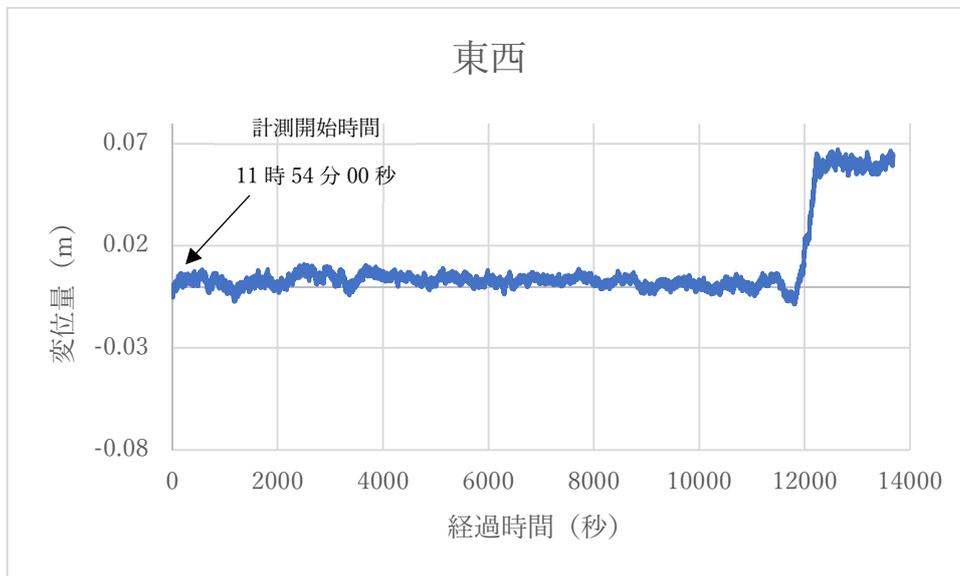
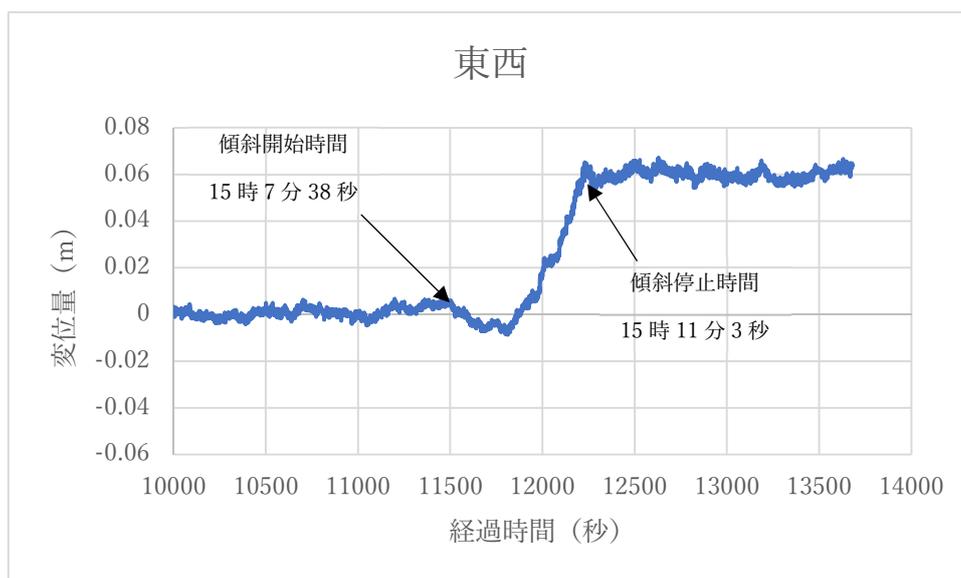
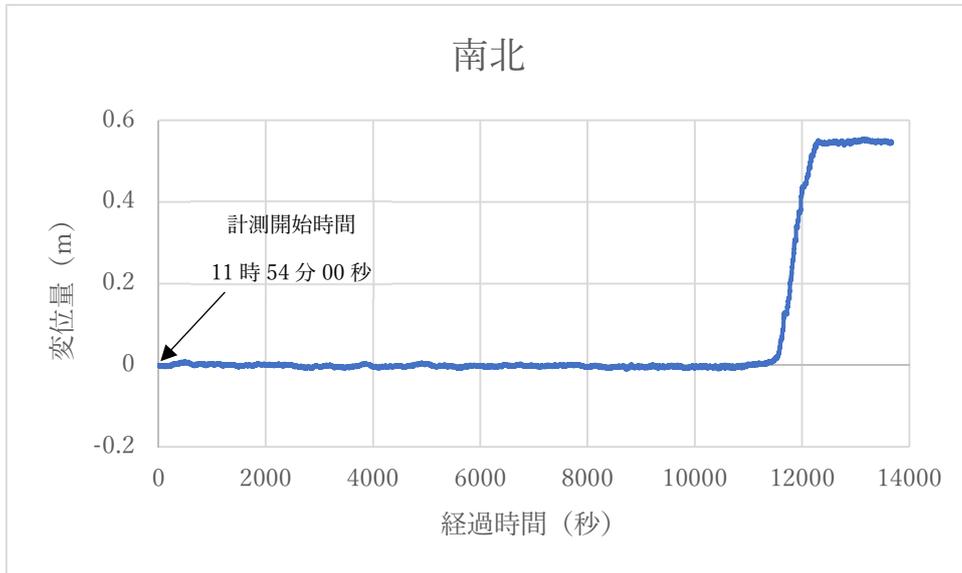
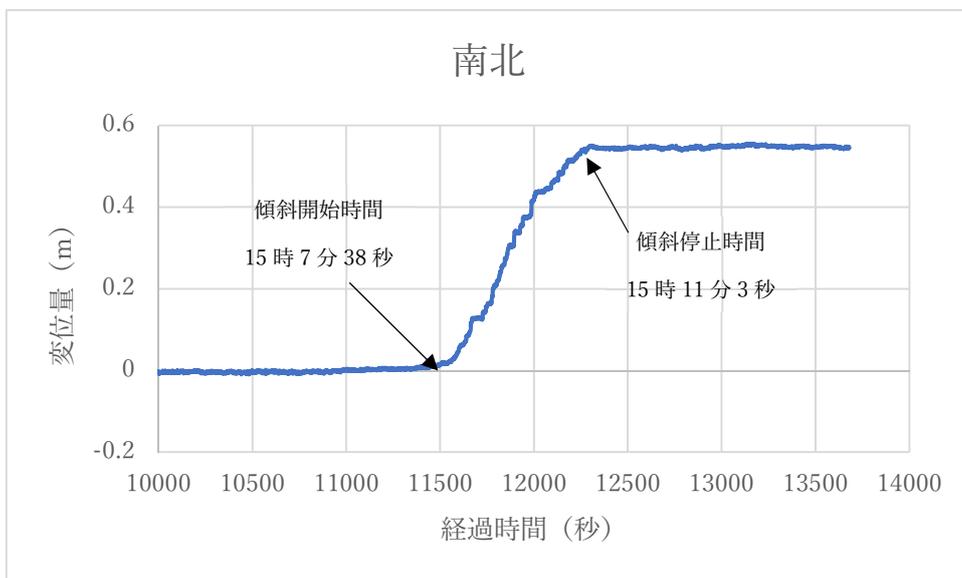
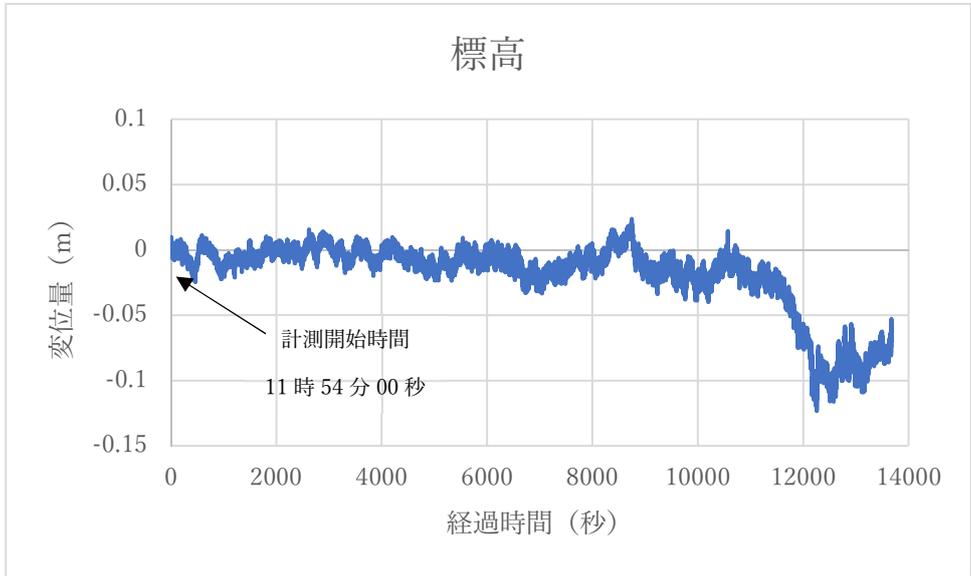
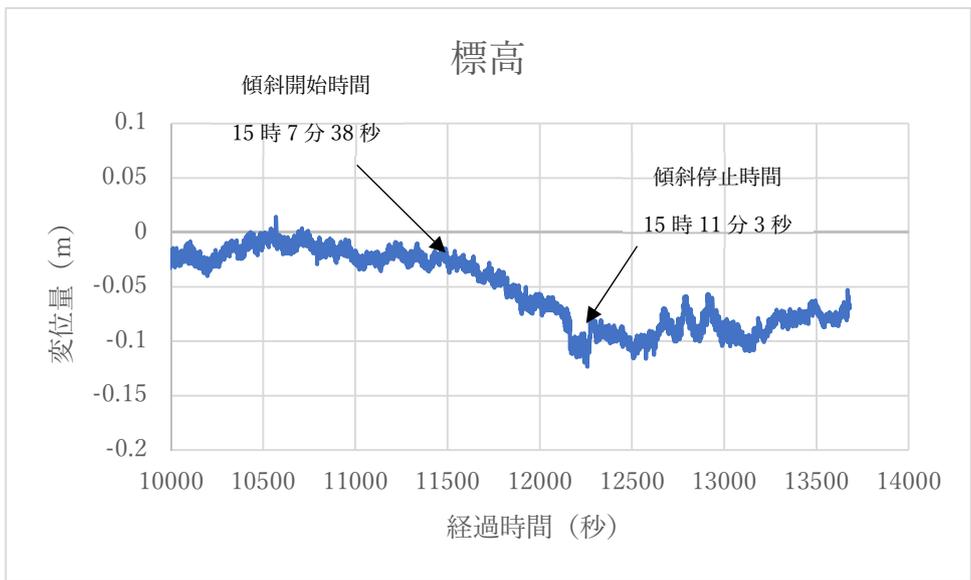
図 27a 観測局 3 の東西方向時系列変位グラフ
(上；全観測時間の結果、下；傾斜観測時の拡大グラフ)

図 27b 観測局 3 の南北方向時系列変位グラフ
(上；全観測時間の結果、下；傾斜観測時の拡大グラフ)

図 27c 観測局 3 の標高時系列変位グラフ
(上；全観測時間の結果、下；傾斜観測時の拡大グラフ)
