河川堤防の変状検知システム実験結果 (GNSS による検知)

令和3年3月
清水建設株式会社

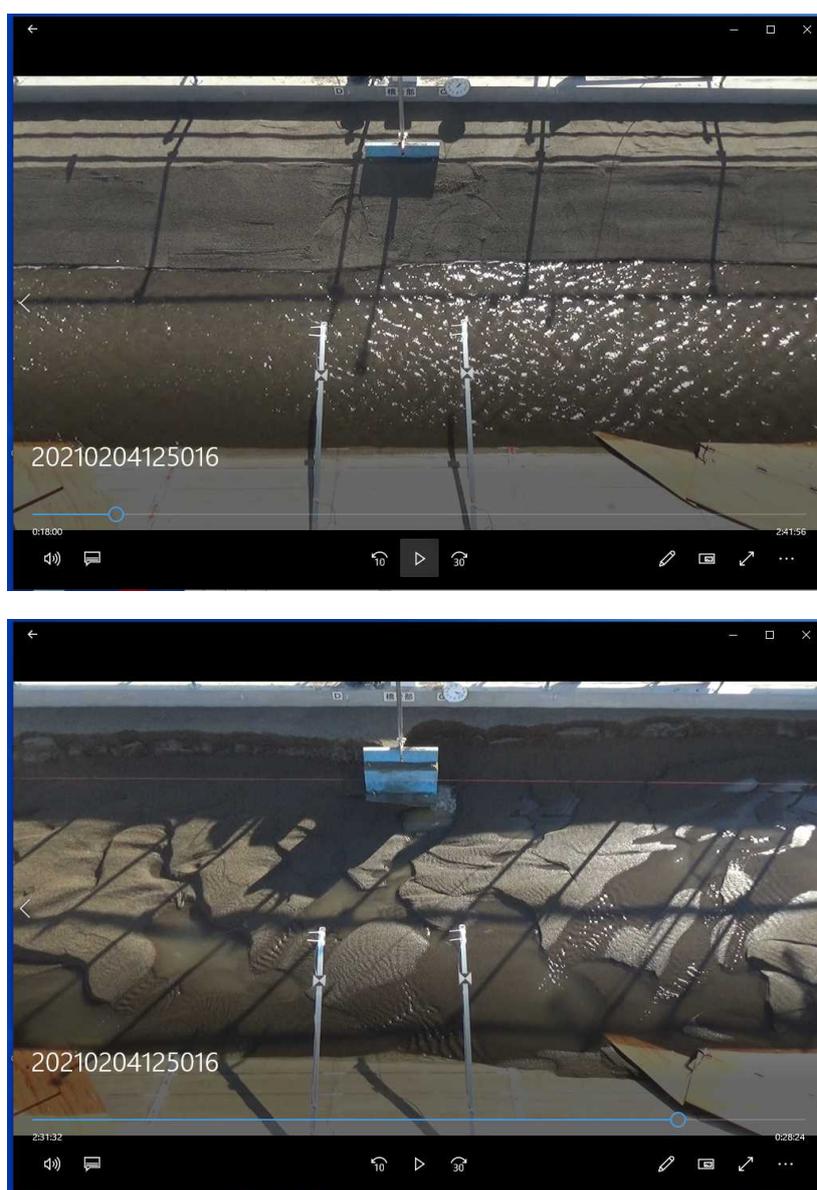
図 29 観測局 4 の挙動
(上；実験開始時、下；実験終了時)

観測局 3 の挙動を図 29 に示す。侵食は進行したものの、橋台部に変位は現れなかった。図 30 の観測局 4 の時系列変位グラフ、図 31 の CSV ファイルデータにおいても変化は観測されていない。

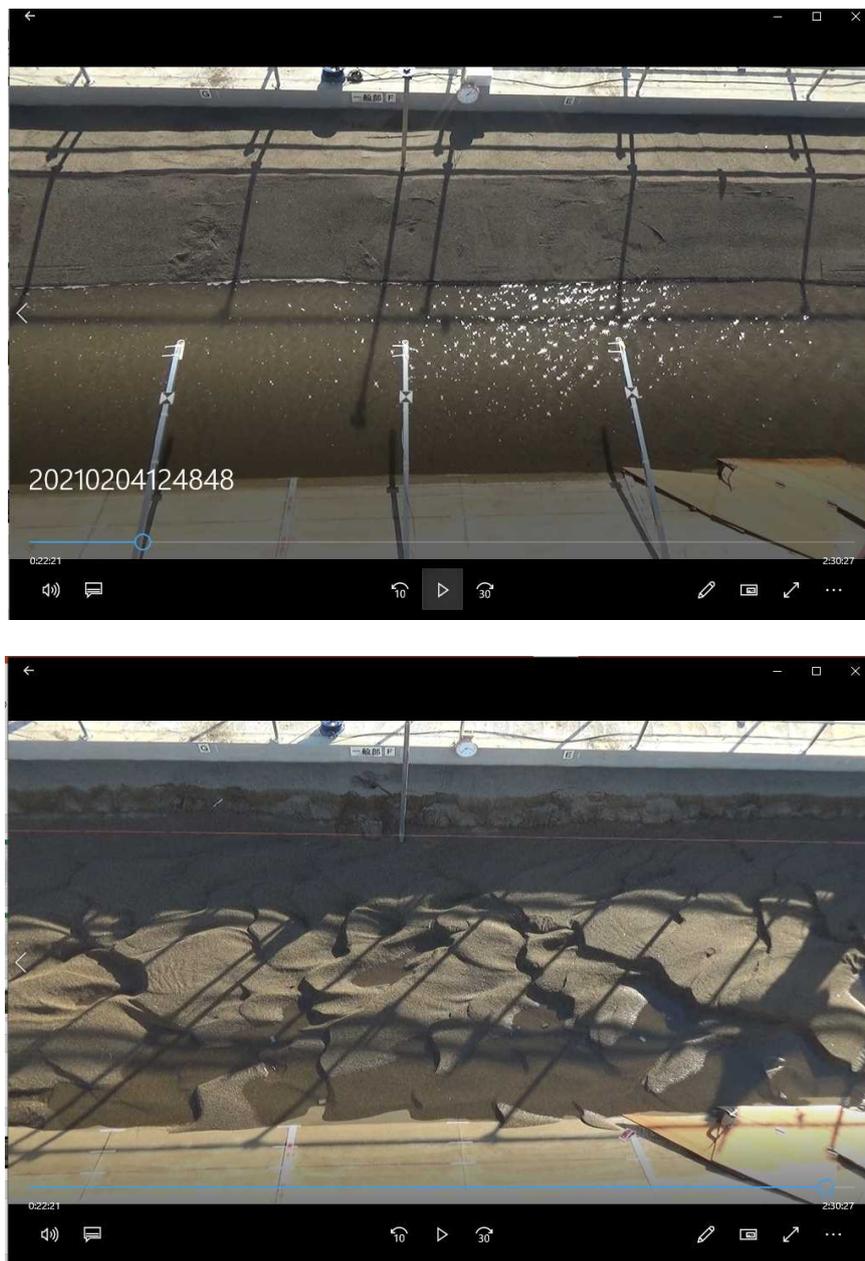
図 32 観測局 5 の挙動
(上；実験開始時、下；実験終了時)

観測局 5 の挙動を図 32 に示す。観測局 5 を設置した単管位置より上部の法面まで侵食は進行したものの、観測局 5 に変位は現れなかった。図 33 の観測局 5 の時系列変位グラフ、図 34 の CSV ファイルデータにおいても変化は観測されていない。

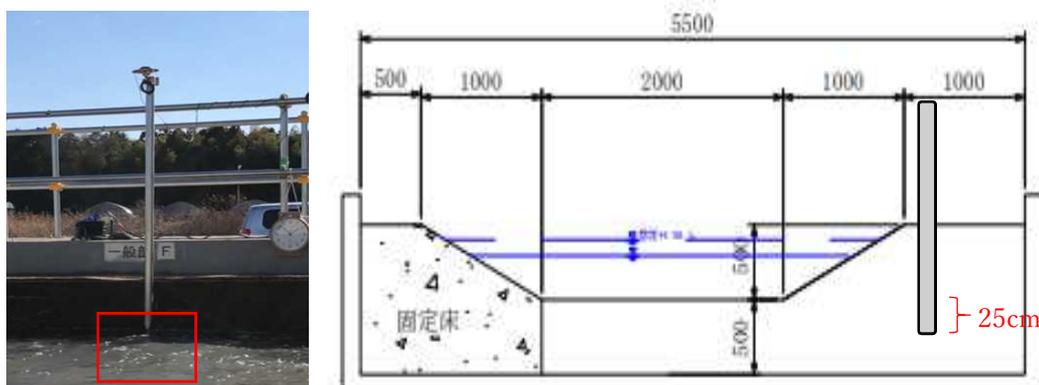
図 35 2 m 単管の埋込み長

当初、プラスチック杭の観測局 5 を取付けて観測を予定していたが、プラスチック杭は短く、観測局は周りの櫓や手すりより低い位置に配置されることとなる。観測局が廻りの櫓や手すりより低い位置に配置された場合、観測時に櫓や手すりを介した衛星電波のマルチパスが発生し、測位精度の劣化が想定される。そのため観測局を手すりの上部に配置されるよう、実験開始直前に 2 m の単管を準備いただき観測局 6 ①を取付け、法面への埋込みを行った。しかし法面地盤が柔らかく、天端から 20cm の埋込みでは、単管が直立姿勢を保てず、結果埋込み長が天端から 75cm、法面下地盤の下 25cm (図 35) まで到達した。この理由により観測局 5 の傾斜や転倒は観測されなかった。

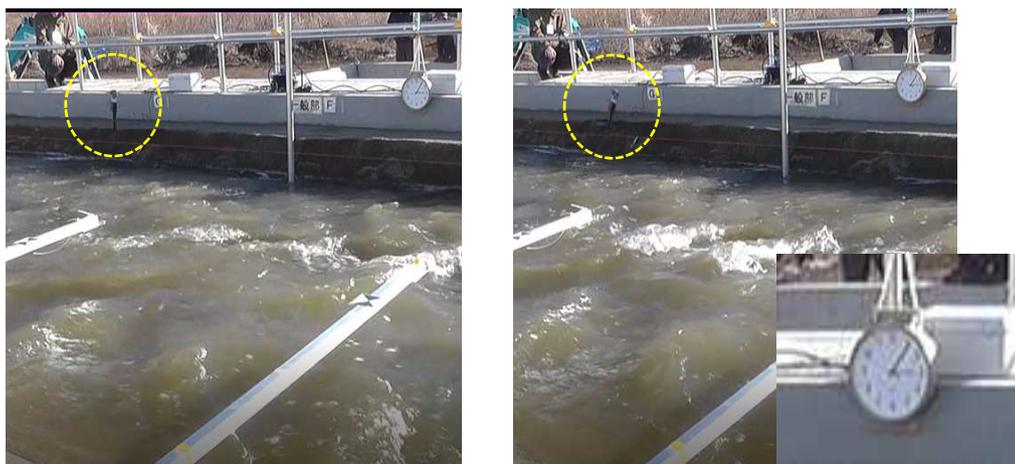
図 36 観測局 6 ①の挙動
(左；実験開始時、右；傾斜時)

一般部に残された法面に観測局 6 ①を設置した。設置場所は手すりから 20cm 流水側で、埋込み長は 20cm である。観測局 6 ①の挙動を図 36 に示す。14 時 59 分 59 秒に観測を開始し、侵食が観測局 6 ①まで進行した段階で観測局は傾斜した。傾斜が観測された時間は図 37 の CSV ファイルより 15 時 06 分 10 秒である。図 38 は観測局 6 ①の時系列変位グラフである。写真内の時計は 15 時 06 分台を示している。

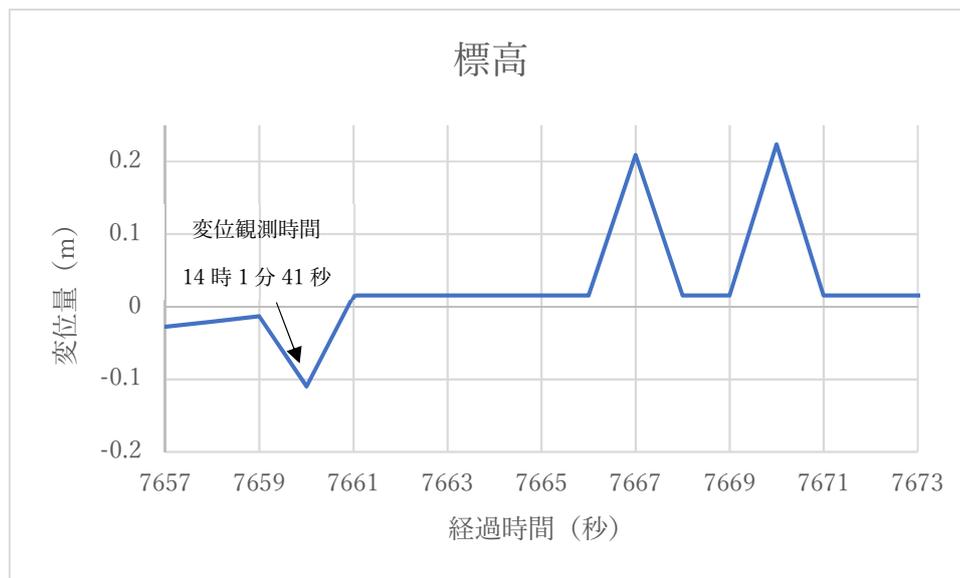
図39 観測局 1 の時系列変位グラフ (標高)

観測局 1 は、14 時 1 分 41 秒に越水に伴う堤内地側の侵食が進み天端部の一部の崩壊とともに堤内地側に転落、水没した (図 39)。

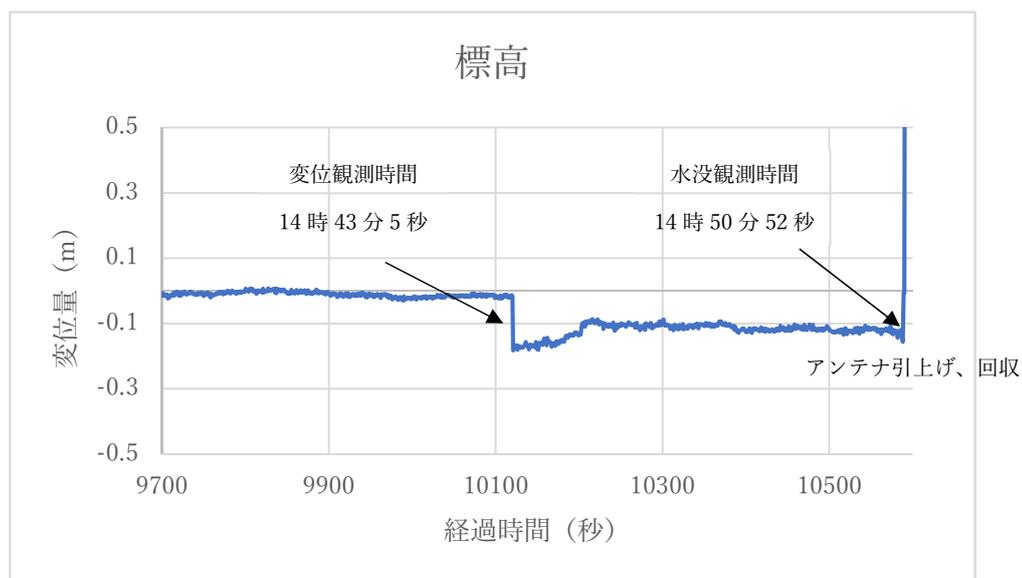
図40 観測局 2 の時系列変位グラフ (標高)

観測局 2 は、14時43分5秒に傾斜・沈下が確認された後、14時50分52秒に堤内地側に転落・水没した (図40)。

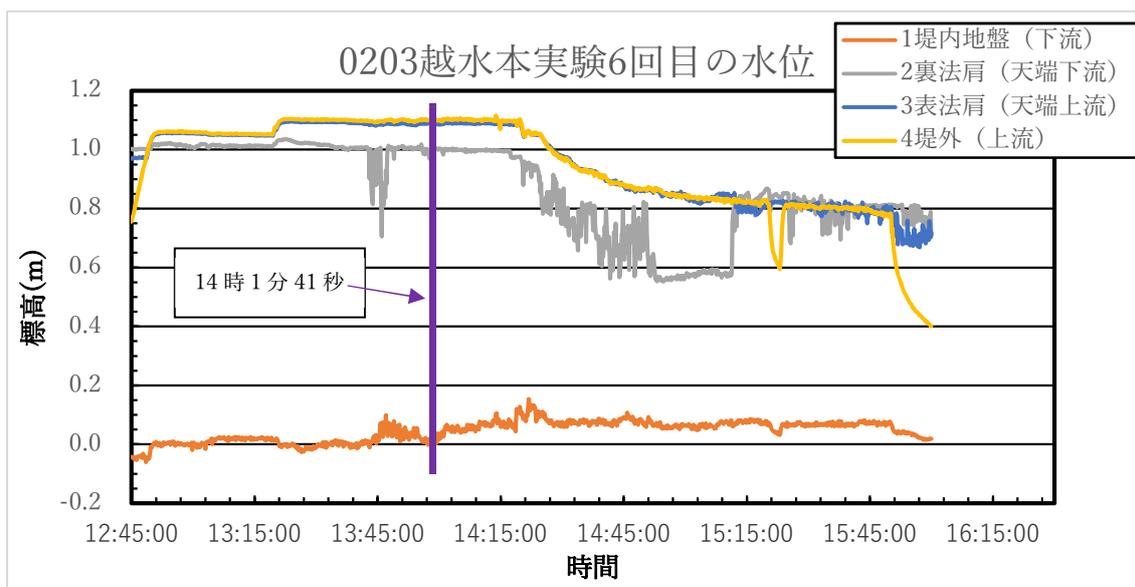
図41 越水実験時の水位変化

図41は越水実験時の水位変化、図42は越水実験時の水深変化である。14時1分41秒に越水に伴う堤内地側の侵食が進み天端部の一部が崩壊し観測局1は堤内地側に転落、水没したが、収録ビデオでもそれほど水流速度に変化は見られなかった（図中の紫線）。堤防天端の侵食が発生しても流量を増やし越流水深を維持する操作を行っていたため、堤内地側、堤外地側ともに水位、水深もそれほど大きな変化は見られなかった。

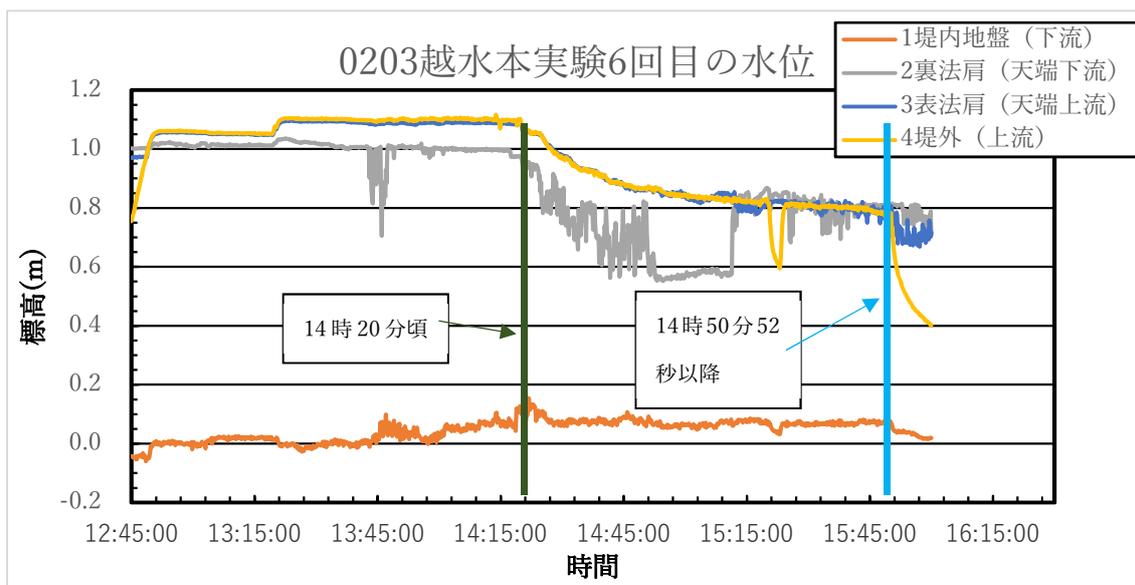
図 43 越水実験時の水位変化

図 43 は越水実験時の水位変化、図 44 は越水実験時の水深変化である。14 時 20 分頃（図中の緑線）、天端部の崩壊した箇所にも上下流の越流水が集中し、天端部の崩壊が加速され、堤外地側の水位、水深ともに下がっていく。堤内地側の水位、水深を維持する操作を行ったため、天端部の侵食、決壊口は徐々に拡大を開始。14 時 50 分 52 秒に観測局 2 が辛うじて観測を継続していた天端部の崩壊（図中の青線）とともに、上下流量が一気に増え堤外地側の水位、水深ともに下降を開始した。

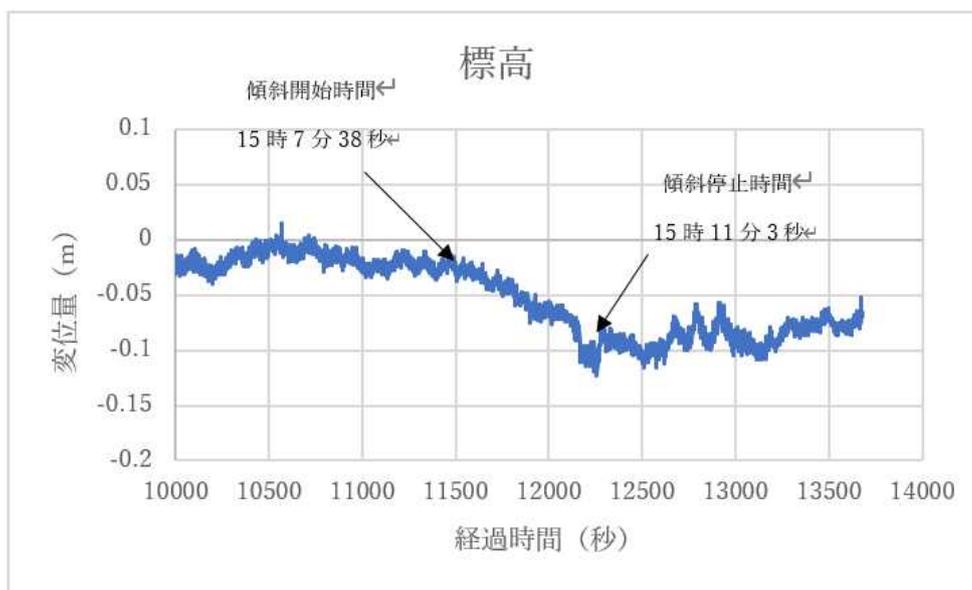
図45 観測局3の時系列変位グラフ (標高)

侵食実験で再実験等を行わずに顕著な変位を確認したのは観測局3である。観測局3は侵食の進行とともに、南東側へゆっくりと傾斜を開始し、しばらくその動きを継続した後、停止した。図45は観測局3の時系列変位グラフである。傾斜の開始時間は15時07分39秒、傾斜が停止した時間は15時11分3秒である。

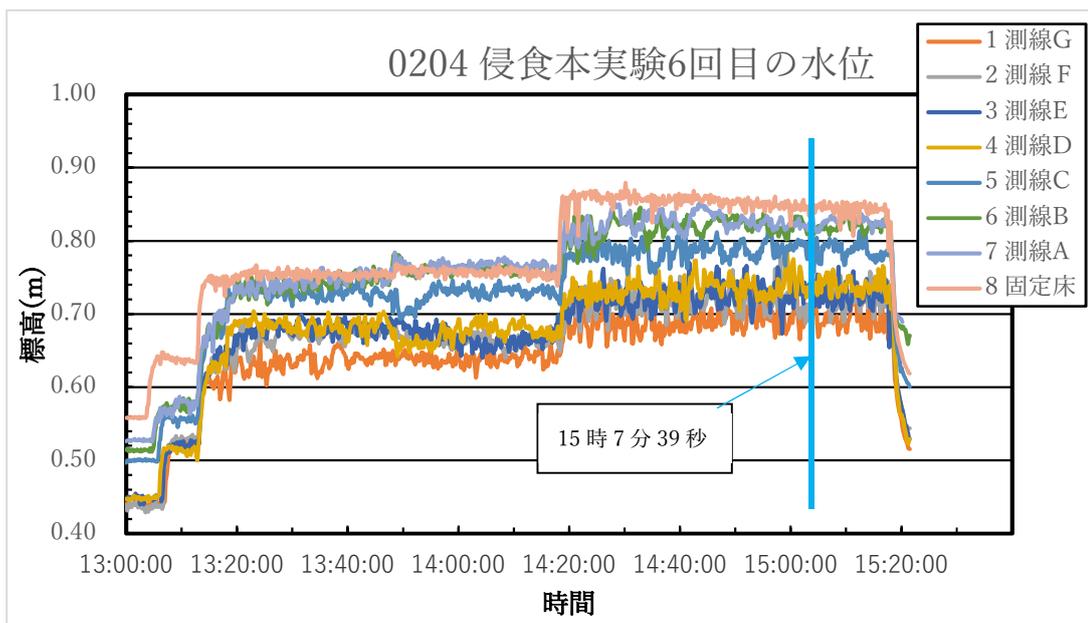
図 46 越水実験時の水位変化

図 46 は侵食実験時の水位変化、図 47 は侵食実験時の水深変化である。観測局 3 は 14 時 20 分頃の水位の上昇後に侵食が進み、15 時 07 分 39 秒（図中の青線）に南東側への傾斜を開始した。観測局 3 を設置した橋台／護岸部と観測局 4 を設置した橋台部の水位・水深ともに同じ条件であったにもかかわらず、橋台／護岸部のみ傾斜が確認された。両者の法面の締固めの不均一性、護岸として設置した白いタイルが侵食を加速させた等は考えられるが、その理由は不明である。
