技術報文

西湘海岸におけるサンドバックの現地試験施工

前田工織(株) 土橋 和敬
 三井化学産業資(株) 弘中 淳市
 ナカダ産業(株) 梶原 幸治
 国土技術政策総合研究所 渡辺 国広

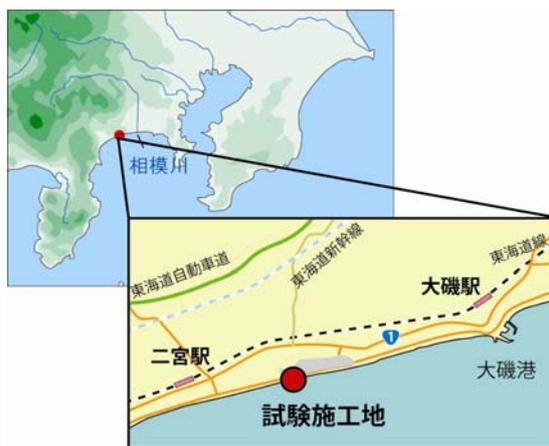
図-1 現地施工試験を実施した西湘海岸の位置

試験施工は、2010 年 11 月から 2011 年 4 月にかけて神奈川県大磯町国府新宿地先の海岸（図-1：以下、西湘海岸）で実施した。西湘海岸は相模湾奥のほぼ中央部に位置し、粒径 0.25～26.5mm の材料で構成される砂礫海岸である。特に 5～20mm の材料が大半を占めることから、サンドバックの施工に海外で実施されているようなポンプ施工をそのまま適用できる海岸ではない。また、太平洋からの長周期の波浪が直接入射する位置にあるため波浪条件は厳しく、2007 年には台風 9 号によって海岸が大きく侵食され、背後の西湘バイパスが被災している⁵⁾。

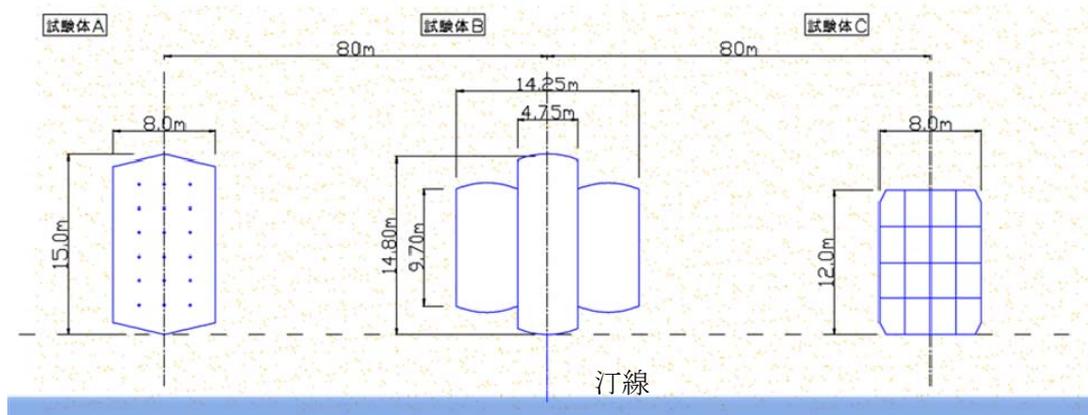
図-2 各試験体の平面形状と配置図

とならないことが求められたため、2007年の西湘バイパス被災時の波浪（波高 $H_{1/3}=6.1\text{m}$ 、周期 $T_0=14.2\text{s}$ ）および、過去15年間（1993年～2007年）の既往最大を想定した波浪（波高 $H_{1/3}=6.6\text{m}$ 、周期 $T_0=14.2\text{s}$ ）にも耐えられる形状および構造を1/40スケールの水理模型実験によって模索したうえで試験体を設計した⁶⁾。最終的に設置した試験体の平面形状・構造と配置は図-2に示す通りで、試験体Aは前田工織(株)、試験体Bは(株)三井化学産資、試験体Cはナカダ産業(株)が施工した。

試験体Bは、海外でサンドチューブとして用いられているものを3つ連結した構造とした(図-2)。施工方法は、水槽に中詰め材と水を混合して流動化させた状態でサンドポンプにて圧送充填する方法を採用したが、礫も混じった海浜材料のサンドポンプによる圧送充填は海岸でも実施例が見当たらないことから、事前に充填試験を実施した。その結果、6吋 11kW のサンドポンプでは揚水能力の不足によって中詰め材に含まれる礫分を圧送することが困難であること、サンドポンプの異物通過径である30mmよりも粒径が大きい大礫がポンプに詰まることによって更に揚水能力の低下を引き起こすことがわかった。そこでサンドポンプは6吋 22kWの強制攪拌型サンドポンプを選定し、中詰め材はサンドポンプの異物通過径60mmに対してスケルトンバケットによる振るいにて現地海岸の砂礫のうち30mm以上の礫を取り除いて使用することとした。

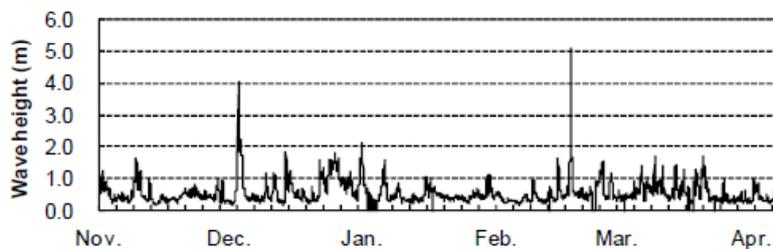
図-3 試験期間中に平塚観測所で観測された有義波高

試験期間中には2回にわたって顕著な高波浪が来襲した。12月3日に有義波高 $H_{1/3}=4.06\text{m}$ ($T_0=6.1\text{s}$)の波浪が観測された際には波が試験体の陸側端部まで遡上し、全ての試験体が瞬間的に海水に没した状態となった。2月20日にはさらに高い有義波高 $H_{1/3}=5.13\text{m}$ ($T_0=5.9\text{s}$)の波浪が来襲した。これらは西湘海岸における冬季の波浪としては稀な非常に厳しい条件であり、冬季の波浪に対する安定性を確認するのに十分なものであった。その他にも、12月下旬と3月中旬には連続して有義波高 $H_{1/3}=1.5\text{m}$ 以上が観測され、海岸における礫の堆積、消失を引き起こした。

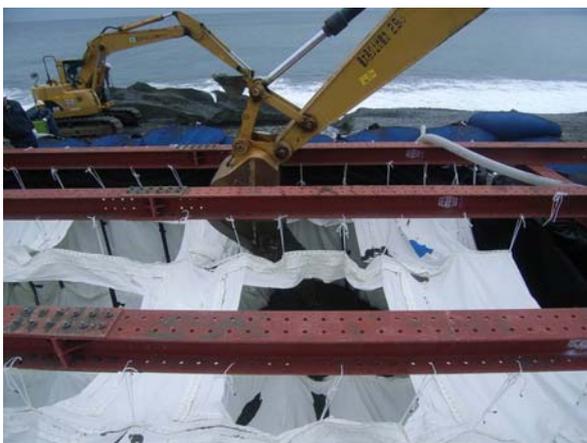
写真-1 土砂の投入状況

に、袋材は、あらかじめ仮設材に吊下げ、 0.7m^3 のバックホウで、袋に設けた $1.5\text{m} \times 1.5\text{m}$ の投入口からバックホウで直接土砂を投入した。バックホウである程度投入した後、6 吋水中ポンプで土砂を押し流すとともに、水締めを行うことで袋内の充填率を高めた。

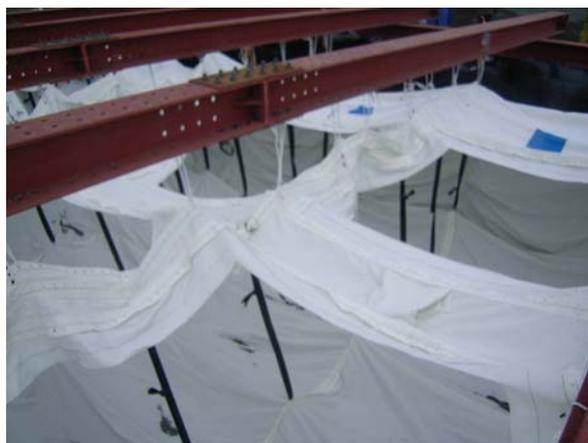
写真-2 ベルト連結構造

西湘海岸では、サンドパック施工後、数カ月現地に存置させる計画であったため、袋材は構造物としての形状を保持するための強度を有する内袋と、波浪等の摩耗から内袋を守る耐摩耗性シートからなる外袋の 2 重構造とした。耐摩耗性シートは、シート表面にモノフィラメントのピルを有し、砂やレキが波浪によって移動することで生じる袋体に与える衝撃を吸収することを期待している。また、事前に実施した水理模型実験⁶⁾では、サンドパック全体が遡上波によって没水したときに、天端のシートと中詰め材の間に空気がたまったまま抜けず、浮力が生じることで安定性が低下する現象が観測された。このため、中詰め土砂を拘束し、波浪に対しての安定性を向上させることと、高さ 1.5m の袋形状を保つために、**写真-2**のような底のシートと天端のシートをベルトで連結する構造とした。

図からもわかるように、いずれの計測位置でも、汀線側は高さが下がり、袋体の中央部ではわずかではあるが、起伏と沈降の両方が見られた。袋体の汀線側は、波を直接面で受けたため変形が大きかったものと推測された。袋体の中央部については、底のシートと天端のシートをベルトで連結する構造としたために、少ない変形で留まったものと考えられた。

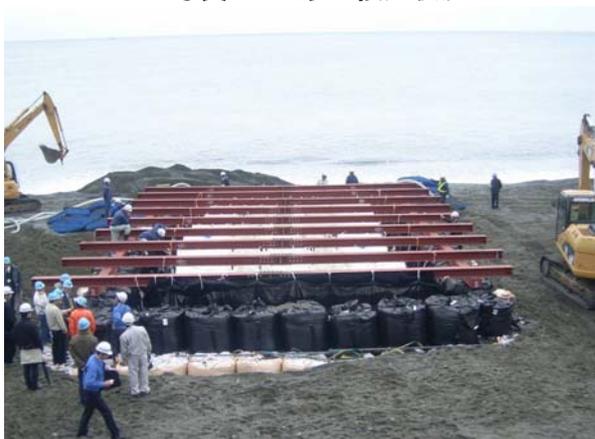
写真-3 作業全景

中詰め材には、約 100mm の玉石が混じった現地の土砂を用いた。袋体は、可能なかぎり汀線際に設置するとともに、 1m 現況地盤を床掘りして設置した。仮設材は、**写真-3**に示すように鋼製山留め材 H-300 を用い、大型土のうにより基礎を構築したうえで仮設材を設置した。また、汀線際には波除として、袋詰め玉石工に土砂を中詰めしたものを設置し、施工中の潮位変動や波浪に対応した。

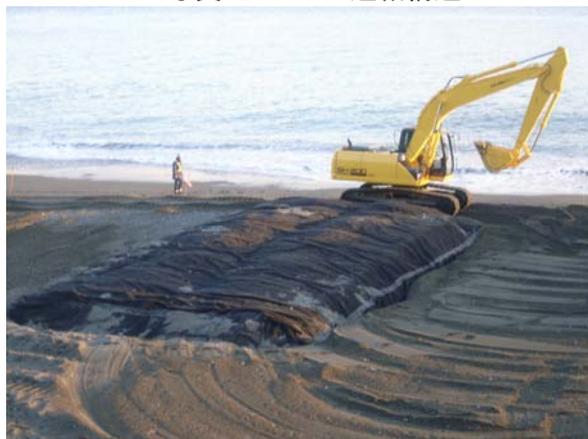
写真-4 完成時

写真-4 は完成時の様子である。袋の吊下げに 0.5 日、中詰めに 1 日、外袋の処理に 0.5 日かかったことから、日当り施工量は約 90m^3 であったといえる。

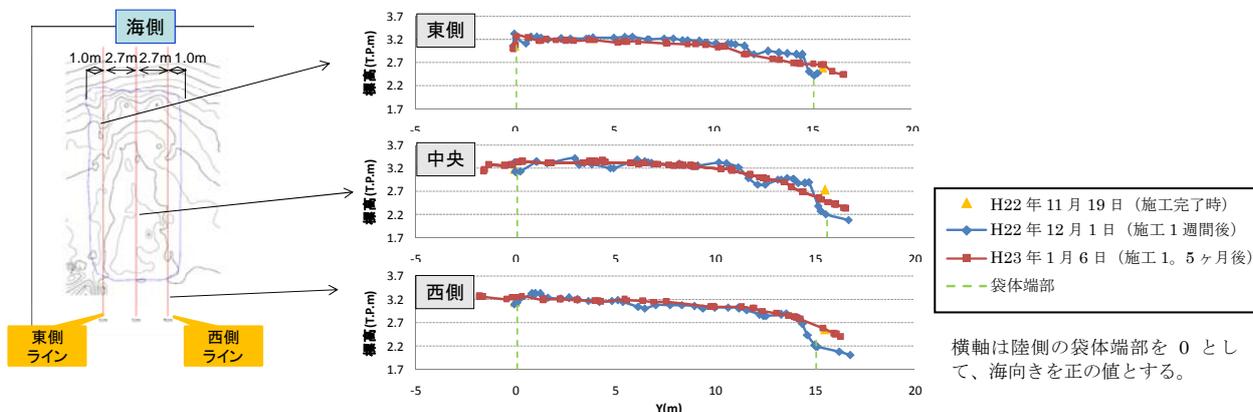
図-4 袋体の変形状況

図-4 は、施工直後、1 週間後、1 ヶ月半後の袋体の高さを示したものである。図左の平面図は、

計測位置を示したものである。計測位置は、袋体の中央、そこから東西に 2.7m 離れた東側、西側に設定した。

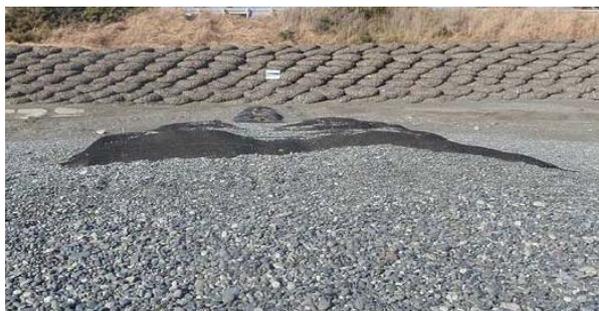
写真-5 12月28日の状況

写真-5 は、12月28日の状況である。12月21日が大潮で、12月22日～26日の間に波高 1.5m 以上の波浪を受けた。その結果、袋体の周囲にレキが集積し、全体に袋体は埋没したが、袋体に大きな変状は見られなかった。

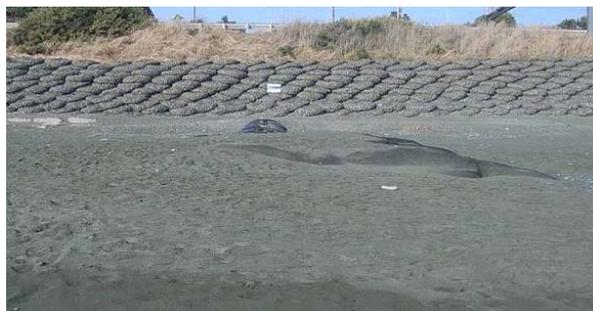
写真-6 1月5日の状況

写真-6 は、1月5日の状況である。12月31日～1月1日に波高 1.5m 以上の波浪を受け、1月4日が大潮であった。袋体に大きな変状は見られなかったが、周囲に砂が集積し、12月28日に比べ、さらに埋没した。

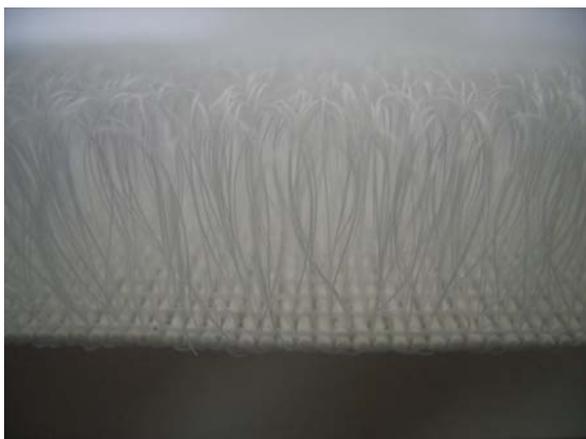
写真-7 パイルシートの拡大写真

観測の結果、シートの損傷は見られなかった。これは、写真-7 に示す耐摩耗性シートが有するモノフィラメントのパイルが、砂やレキが波浪により移動することで生じる袋体への衝撃を吸収するとともに、写真-8 に示すようにパイルが砂を捉え、シートの表面に保護層ができたためと考えられた。

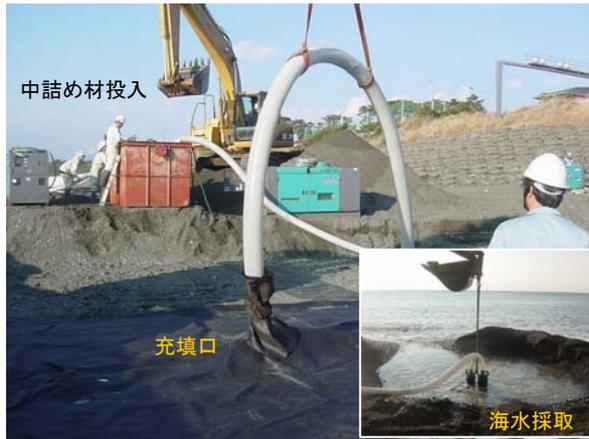
施工状況を写真-9～写真-14に示す。試験体は、汀線から砂礫が小高く堆積した箇所(バーム)まで岸沖方向に勾配1/20、現地盤より+0.7mの高さで設置する計画であった。そこで最初に現地盤より深さ-0.8m、勾配1/20で床掘りし、次に床掘り面に連結材と袋材を敷設後(写真-9)、真ん中の袋材から中詰め材の充填を実施した(写真-10、11)。袋材には1本あたり前後2箇所充填口を設けており、サクションホースを介してこの充填口から中詰め材が圧送充填され、充填と脱水を繰り返して袋体の高さを1.5mとした(写真-12)。充填後、充填口はポリエチレンロープで縛り、袋体の外周にも袋材を巻き付けて二重構造とした後(写真-13)、3体の袋体をジオグリッドで連結した(写真-14)。最後に袋体の周辺を現地盤高さまで埋め戻し、施工が完了した。

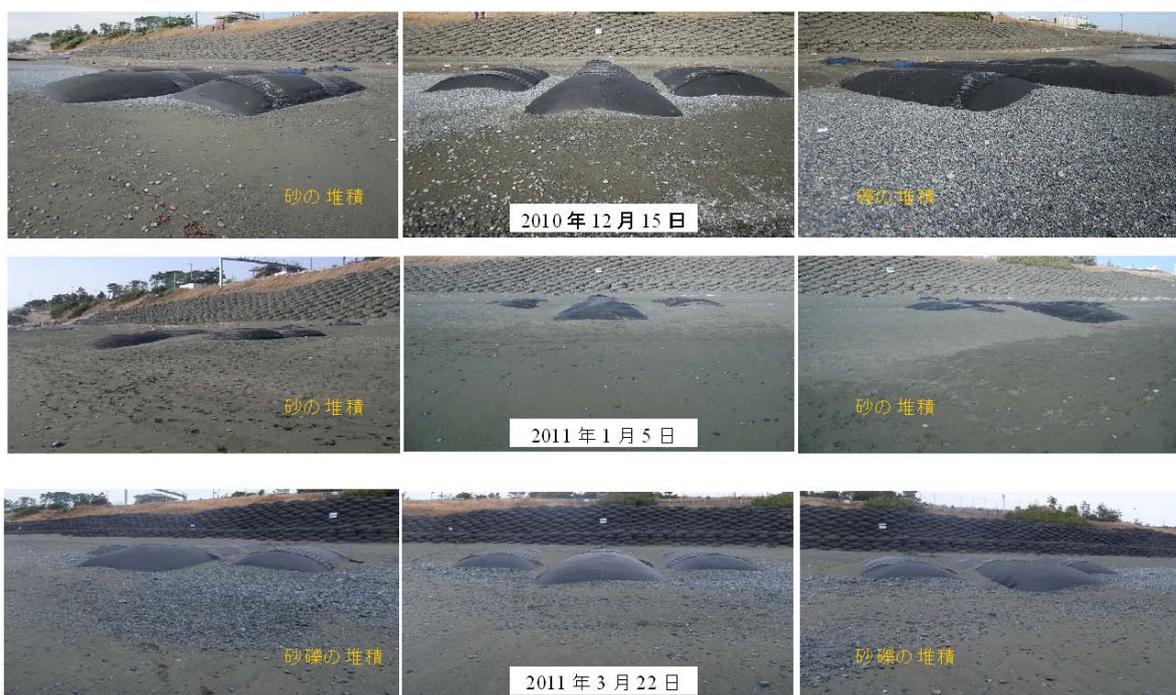
図-5 試験体および周辺地盤の経時変化状況

図-5 は 12 月 15 日、1 月 5 日、および撤去解体前の 3 月 22 日の状況である。試験体の周辺には砂礫が堆積する傾向にあり、1 月 5 日の段階では砂の堆積が顕著に現れた。その後、波浪によって試験体周辺の堆積は増減を繰り返した。これらの波浪に対して試験体自体の移動は確認されておらず、安定した構造体であったといえる。砂礫の衝突による劣化を想定して事前に実施した摩耗試験では、破断が生じる予兆として繊維表面に毛羽立ちが発生することが確認されていたが、現地の試験体ではそのような予兆も観察されなかった。砂礫の堆積の増減に伴って袋材への砂礫

の衝突位置が分散したこと、試験体先端部が曲線形状であったために砂礫の衝突角度が直角とならなかったこと、中詰め材の砂礫によって衝撃が大幅に吸収されたこと等により、現場における磨耗作用が磨耗試験よりも緩和されたものと考えられた。

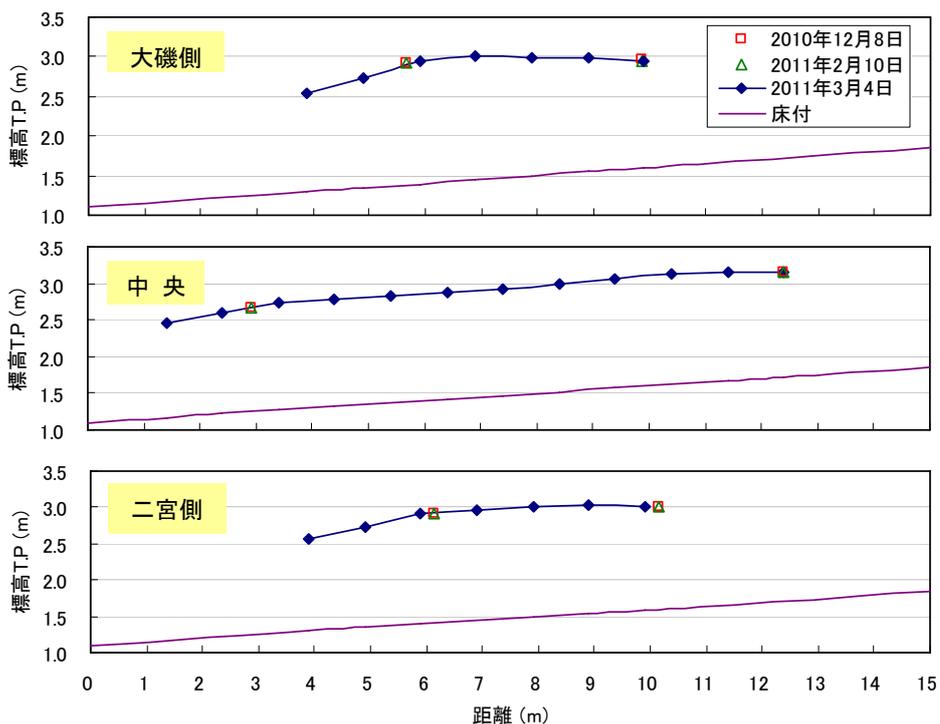
図-6 試験体の高さ計測結果

図-6 は試験体天端の高さ計測結果である。測定は 12 月 8 日、2 月 10 日、3 月 14 日の 3 回実施した。ここでは、試験体の 3 本それぞれの天端高を岸沖方向に計測し、横軸は中央の試験体の海側先端部からの距離で示している。なお、12 月 8 日と 2 月 10 日は各測線について岸側端と沖側端の 2 点のみの計測結果である。これより、12 月 8 日以降、試験体の各天端高さは大きく変化していないことがわかる。あわせて、各試験体は岸沖方向にほぼ均一の天端高さを維持している。ここで、試験体の設置床付け面は 1/20 の勾配で掘削したことから、この床付け面高さとして試験体天端高さの差分を試験体の充填高さと考え、充填高さは平均で 1.465m となる。施工は、出来形管理として試験体の充填高さが 1.5m となるまで中詰め材を充填したことから、施工完了の 11 月 30 日から高さ計測を行った 12 月 8 日までの間に平均 3.5cm の沈下が発生したこととなる。この沈下は、図-4 の波高データにおける 12 月 3 日の高波浪による試験体の水締めにより、中詰め材が更に締め固まったことによる圧縮沈下であると考えられた。サンドポンプによる中詰め材の圧送充填は、ポンプの揚水能力に起因する中詰め材の圧送による締め固めと、充填と脱水の繰り返しによる中詰め材の水締めによってかなりの締め固め密度を確保できる施工方法である。したがって、施工完了後の高さ変化も小さかったものと考えられた。

以上より、今後は施工時の出来形管理としては 10cm 程度の沈下代を考慮した充填高さに設定するとともに、充填口近傍に空洞が発生した場合にはその部分に中詰め材を別途補充するなどの施工上の工夫も必要であることがわかった。

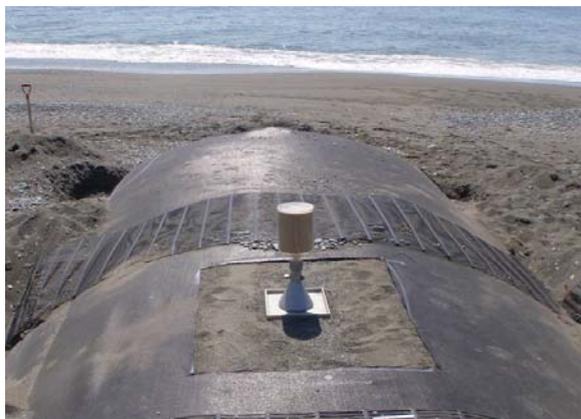
写真-15 密度試験状況

後述する試験体の解体撤去時に中詰め材の砂置換法による密度試験を実施したところ（写真-15）、中詰め材密度は $\gamma_d=1.86\text{g/cm}^3$ であった。密度試験の際に採取した中詰め材にて別途実施した土の締め固め試験(JIS A 1210)では、本中詰め材の最大乾燥密度は $\gamma_{dmax}=1.95\text{g/cm}^3$ であったことから、試験体の中詰め材は締め固め度 96%と非常に締め固まった状態であったといえる。試験体解体撤去時に側面の袋材をカットした際の中詰め材状況からも、袋体の端部にまで中詰め材が締め固まった状態で充填されていることがわかる（写真-16）。一方で、充填口の近傍では空洞部が発生している箇所が確認された。これは、充填終了間際に水だけを充填した結果、充填口近傍の中詰め材が部分的にへこんだ状態のままで充填口を閉じたことに起因するものと考えられた。

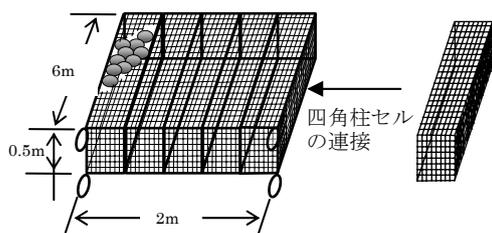
図-7 セル型グラベルマットの構造図

セル型グラベルマットは、ポリエステル繊維の10mm目のネットで構成されたセルに現地発生の際を充填し、相互に接続してマット構造としたもので、1体の大きさは幅×長さ×高さ=2×6×0.5mで重量約10トンとした(図-7)。

礫などの充填材を基本とすることから、均一な透水性が確保され、波による揚圧力を緩和することが出来、集中的な吸出しが発生しにくいという特徴を有する。

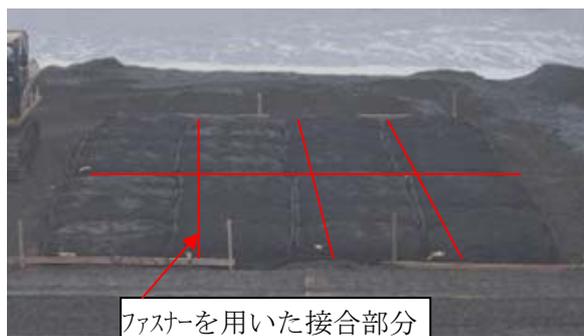
写真-17 設置直後の状況

西湘海岸では、セル型グラベルマット8枚を平面状に配置し、相互にファスナーで接合を行った(写真-17)。

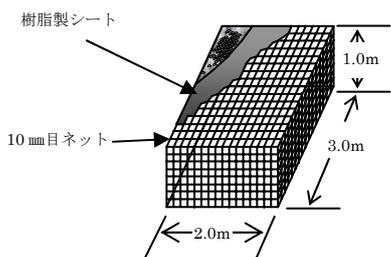
図-8 砂詰め袋体の構造

次に配置する砂詰め袋体は、樹脂製のシートをセル型グラベルマットに使用したのと同じ 10mm 目のネットで覆ったもので、現地発生 の礫・砂を充填して箱型の袋体とし、幅×長さ×高さは 2×3×1m で重量約 10 トンとした(図-8)。

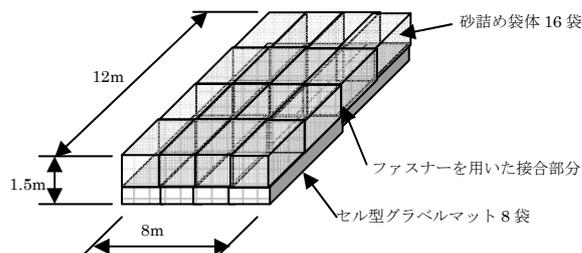
図-9 砂詰め袋体・グラベルマットの外観

この砂詰め袋体をセル型グラベルマットの上に配置し、ファスナーを用いて上下左右に接合して 1 体の大型の袋体として用いた(図-9)。

樹脂製のシートを用いることで不透過とした袋体は、海岸の岩礁を模している。波や風によって運ばれる礫や砂を留めることにより海岸を保全することを目的としており、定期観察結果よりその効果について確認を行った。

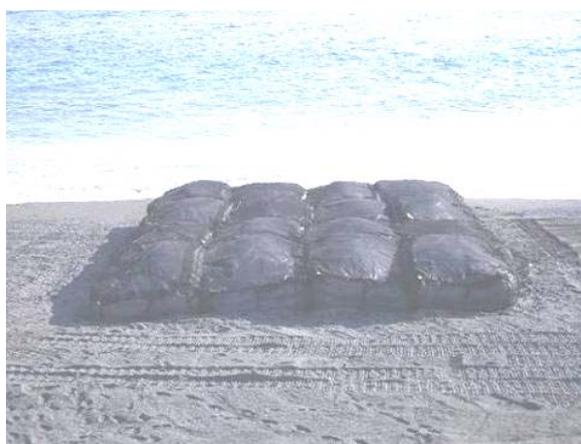
写真-18 試験体 C 完成直後の状態

施工は、下段にセル型グラベルマットを、上段に砂詰め袋体を配置した。これらの上下左右をファスナーで接続して写真-18 に示す幅×長さ×高さ=8×12×1.5m、重量 240 トンの大型の砂詰め袋体とした。施工完了は 11 月 24 日であった。

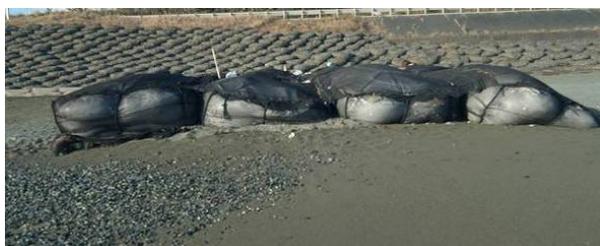
写真-19 12月第1週の袋体の状況

12 月の第 1 週に低気圧の接近により、最大波高 $H_{1/3}=4.1\text{m}$ 、周期 6.1s、波向 WSW の波が満潮と重なって袋材に作用し、写真-19 に見られるように海側東端が沈下変形した。

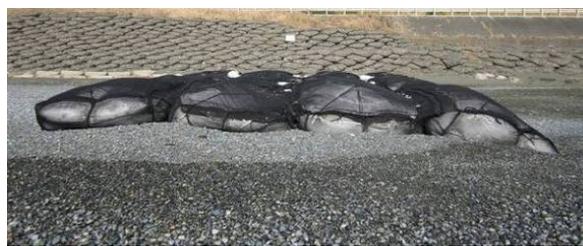
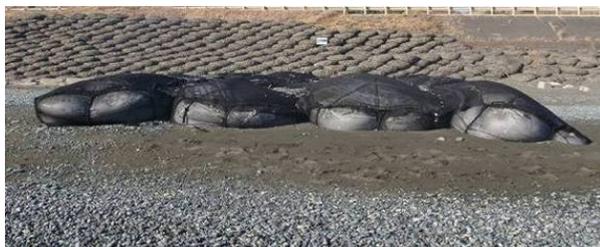
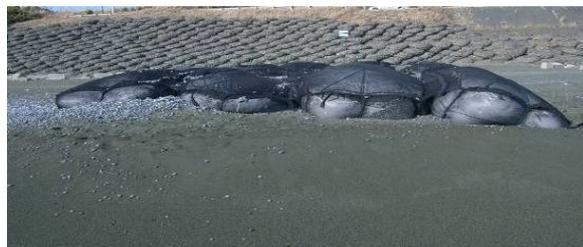
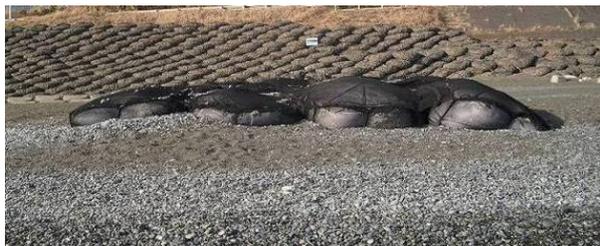
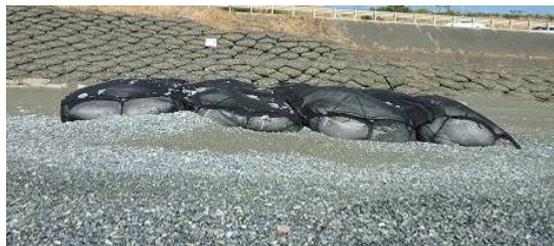
以降、2011 年 1 月第 4 週までの袋体の状況観察結果を写真-19～写真-24 に示す。全体には砂・礫が堆積傾向にあったが、12 月第 1 週以降は大きな変形は観察されず、目立った損傷や傷などの外観の変化は確認されなかった。
