# つくば市二の宮小学校 通学路交通安全対策社会実験

## 結果報告

平成26年6月

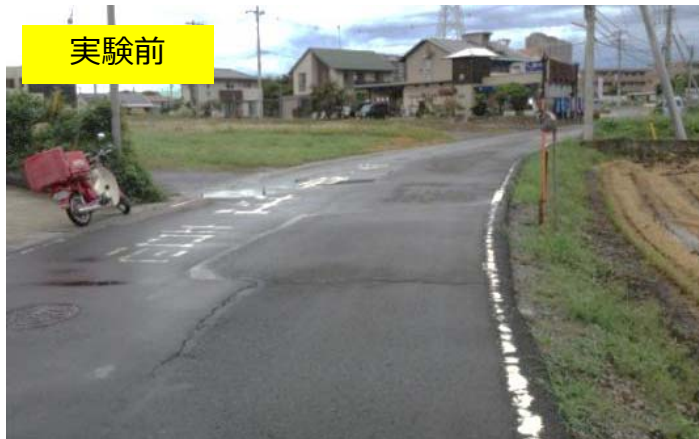
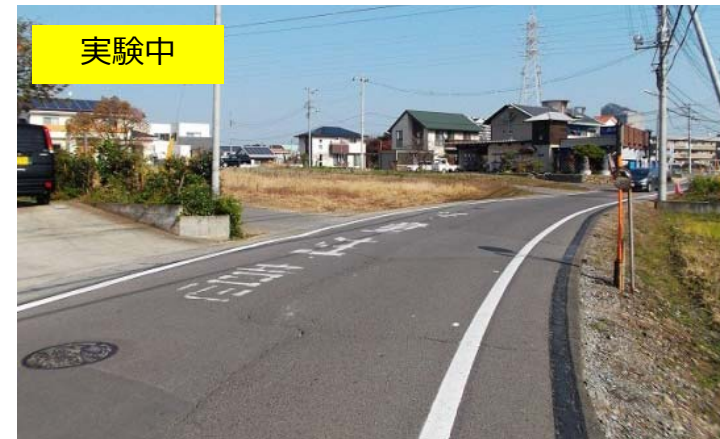
道幅が狭く人と車が混在する空間における歩行者の安全確保のため、**白線を移動させて歩く部分を広くしたり、歩く部分を緑色に着色**したりする等の対策を実施しました。

路側帯  
の拡幅

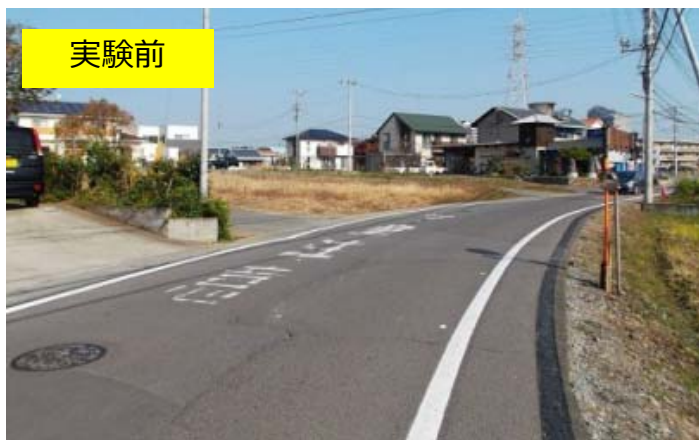
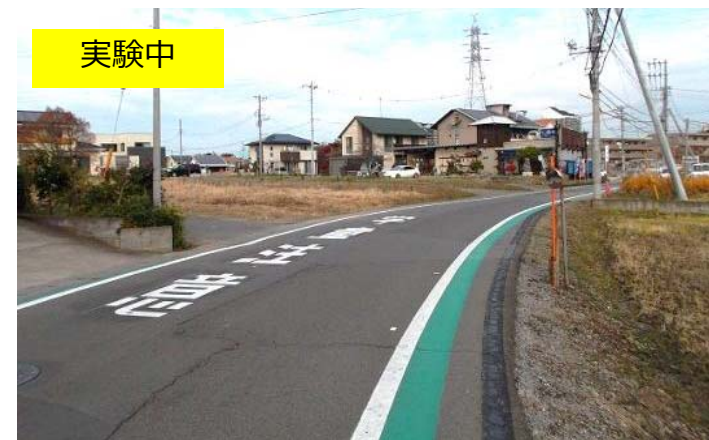
路側帯の  
カラー化

通学児童及び地域の皆様を対象としたアンケートの結果では、路側帯のカラー化で、通学児童の73%、地域の皆様の35%が安心して歩けるようになったと回答しました。

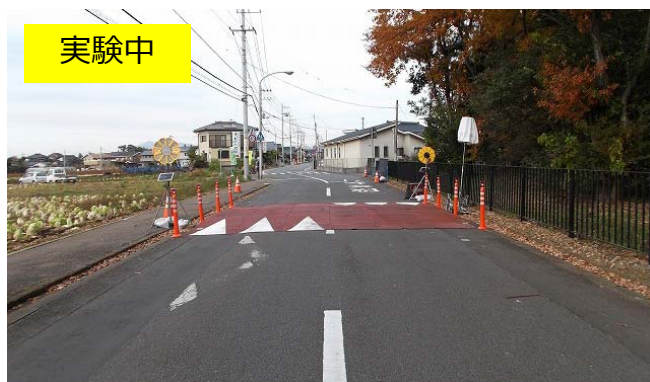
直線的で車両の速度が他と比べ高い区間で、車両の速度を抑制するための対策を実施しました。その結果、**ハンプ**設置区間では、約9km/hの**速度低下**が確認されました。また、**シケイン**設置区間では、車両同士の**すれ違いの際の減速**が確認されました。

路面を盛り上げたハンプの設置

なお、シケインにおいて歩く部分の幅が不十分であるとの意見があったこと、ハンプにおいて衝撃が大きすぎると感じたとの意見があったこと等を踏まえ、実際の対策ではこれらの形状が見直されました。

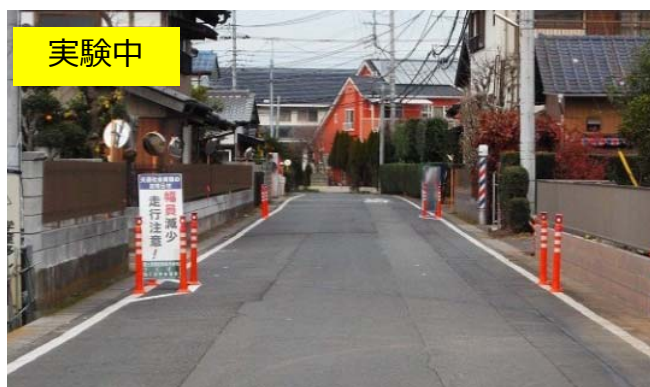
車の通行部分を屈曲させたシケインの設置

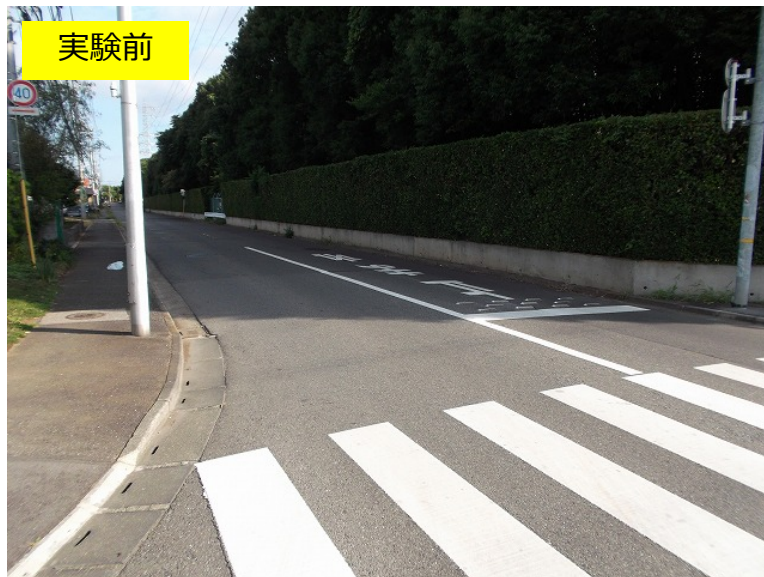
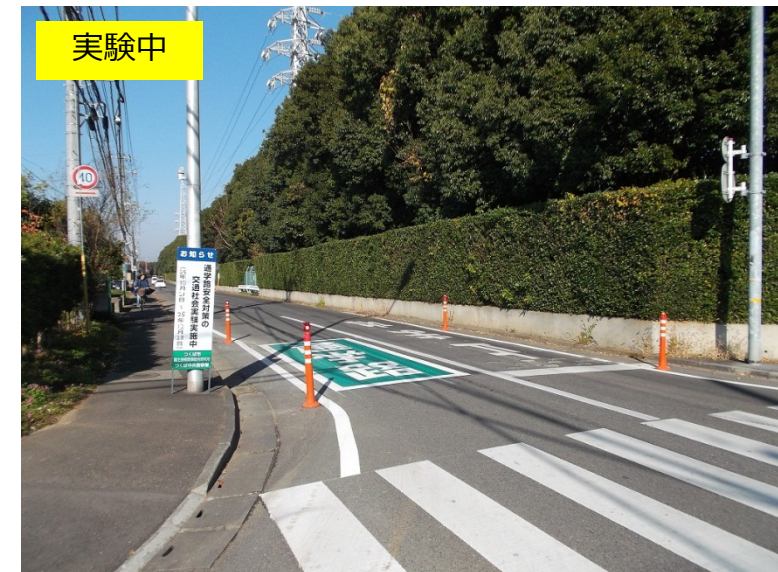
地域外からの通り抜け車両対策として、通過車両流入部において、**狭さくの設置**と、路面に**注意喚起の表示**を行いました。

狭さく、  
路面表示  
の設置

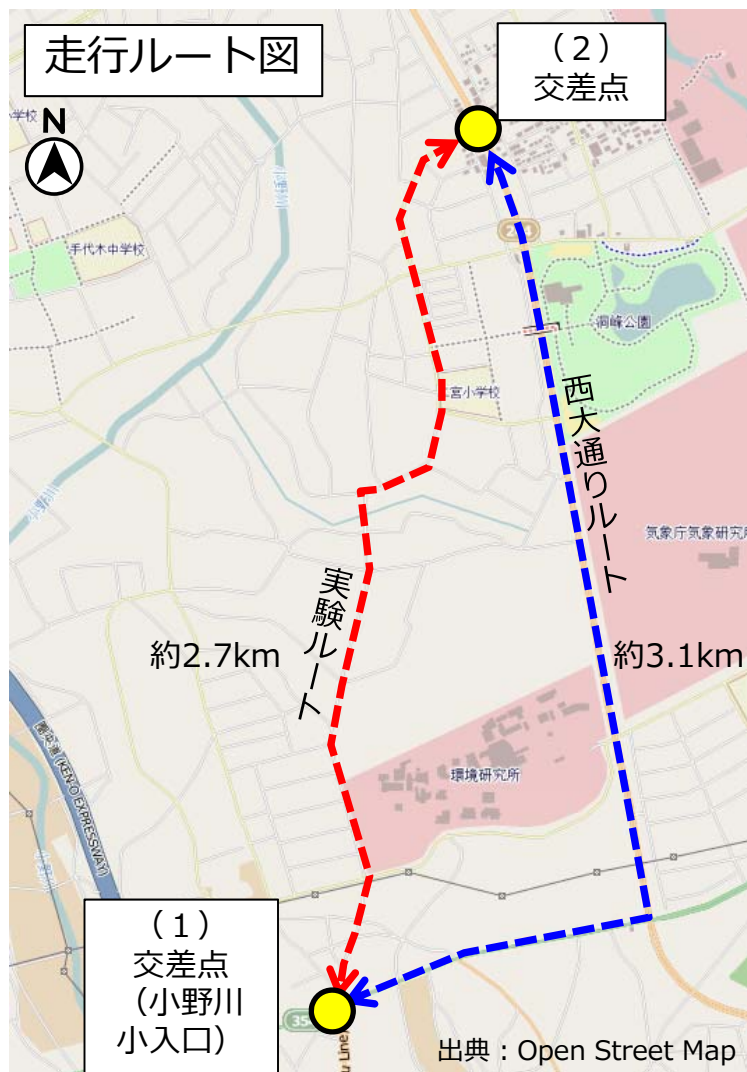
車両を走行させ所要時間を調査した結果では、実験中の所要時間の変化は、確認されませんでした。

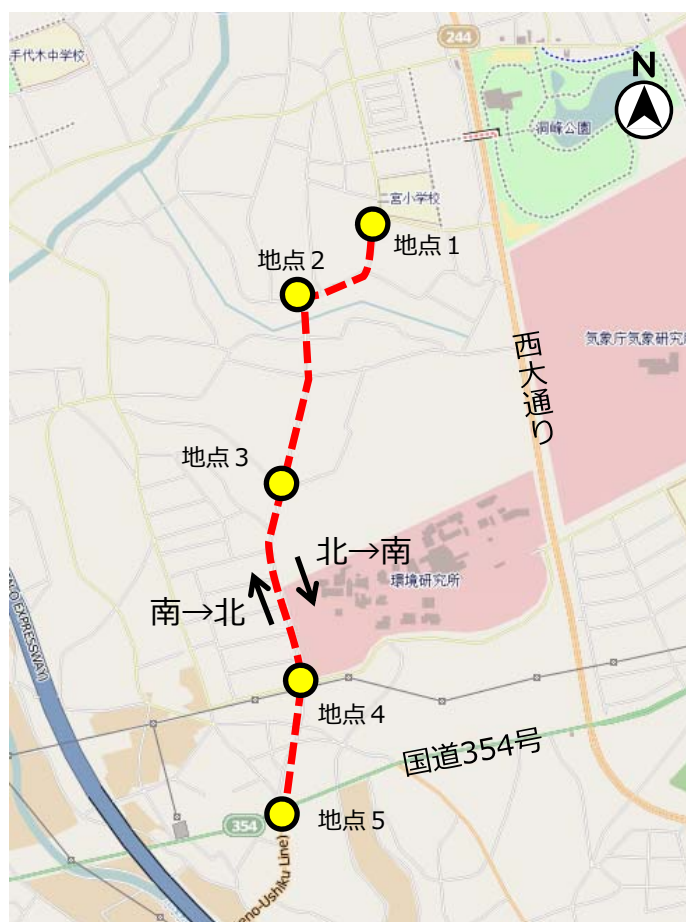
調査地点位置図

車両の通行状況調査では、この路線を通過のみに利用している車両がいることが確認されました。

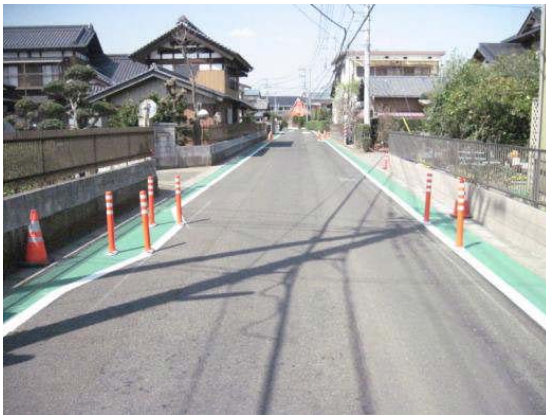
社会実験結果を踏まえ、つくば市により、シケインやハンプの形状を見直した交通安全対策が実施されました。

シケイン  
路側帯のカラー化

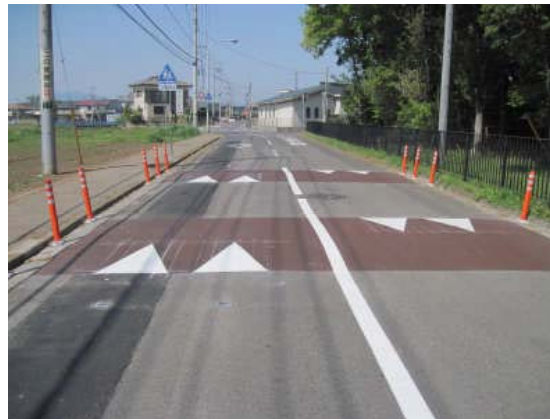
ハンプ

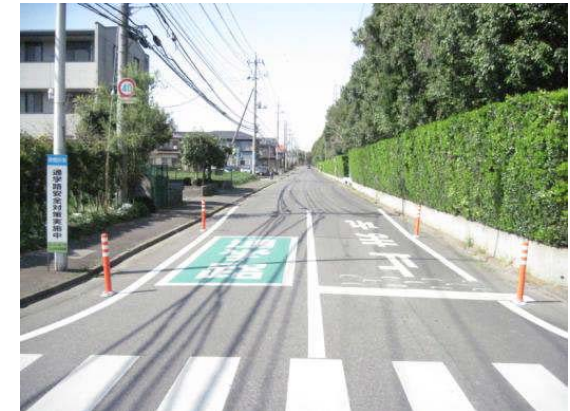
交差点入口狭さく
