長陽大橋ルート(村道柝の木～立野線)

～高度な技術力で創造的復興を支援～

平成29年8月27日(日) 開通

阿蘇長陽大橋の復旧を支えた技術

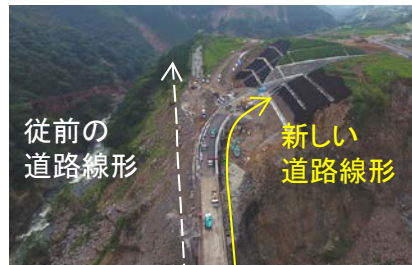
○斜面崩落の影響を受けにくくなるよう道路線形を見直しました。

従前の道路線形

新しい道路線形

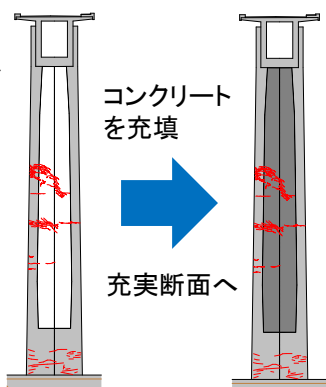
○ひび割れが貫通したことによる抵抗力の低下を補うため、コンクリートを充填して充実断面にしました。

ひび割れの発生状況

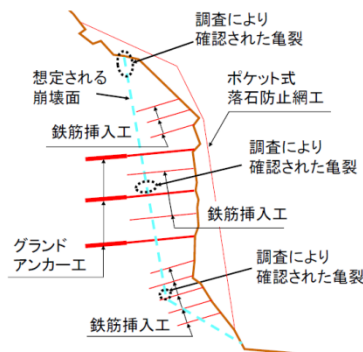
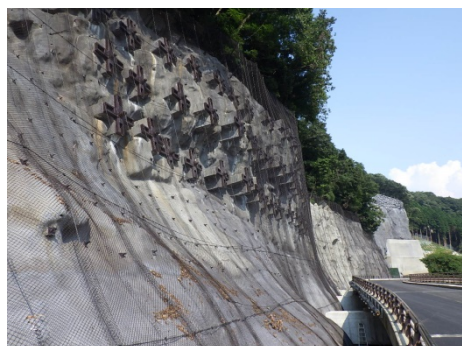
○地形と地震後の斜面の状態を踏まえ、地層構造と亀裂の状態の関係を念頭に調査しました。

○調査の結果に基づいて斜面の崩壊メカニズムを想定し、それに適した斜面对策を実施しました。
