首都高速参宮橋のカーブ区間における 交通実態の分析とAHSの効果の報告

安全走行支援サービス参宮橋地区社会実験検討会資料

国土技術政策総合研究所 ITS研究室
首都高速道路公団 業務部 交通管制室
平成16年12月21日

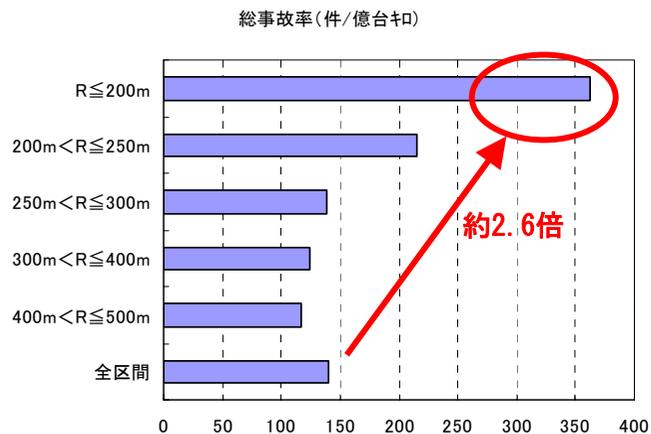
- 都市高速における半径200m以下のカーブの事故率は平均の2.6倍
- そのような箇所は全国470箇所あり、事故による損失額は年間約100億円
- 首都高速道路では、事故多発カーブ(全延長の6%)に事故の21%が集中

①都市高速における曲線半径別の事故率

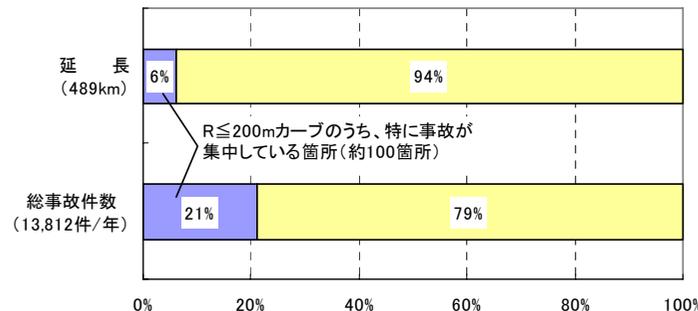
③首都高速道路における事故多発カーブの延長と総事故件数のシェア

注1) カーブ区間にはシステム設計基準速度(資料-3参照)でカーブ出口側の制動停止視距が確保できない直線区間等を含めた。

注2) 事故多発カーブとは、R ≤ 200mのカーブで事故の多い上位100箇所。

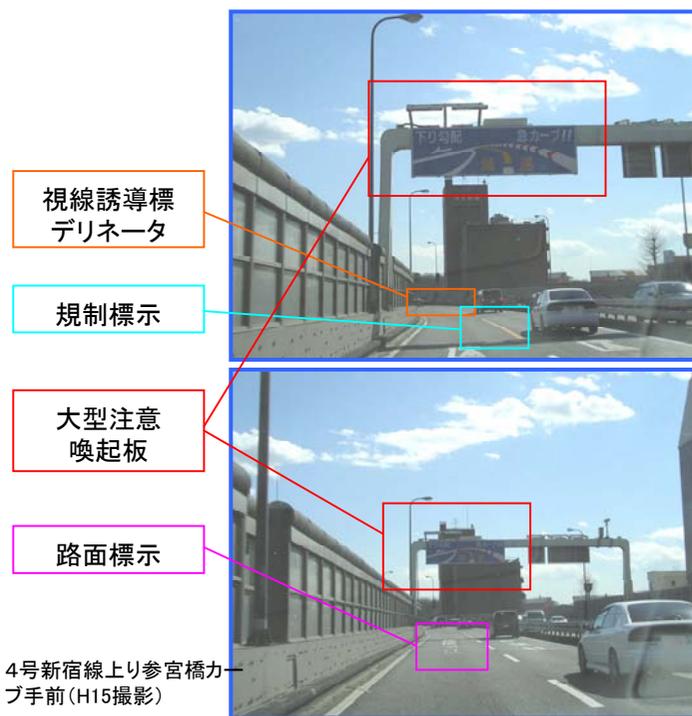
①カーブ区間での既存対策例

- 急カーブ区間では視線誘導標や警戒標識などの対策が講じられているが、見通しの悪いカーブ前方の障害物等に対し十分機能するものではない。
- 事故の多くは発見の遅れや判断の誤りといった事故直前のドライバーの行動に起因
- 車載センサ等の搭載により前方障害物に対する走行安全性は高まるが、急カーブ区間 ($R \leq 250m$) では車両単独での検知は困難

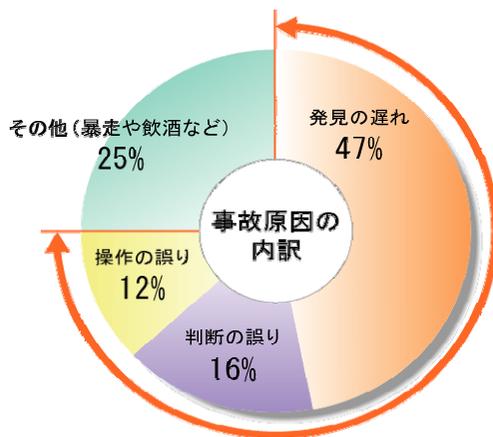
②事故原因の多くはドライバーの事故直前の行動に起因

ドライバーの事故直前の行動が原因の75%を占める

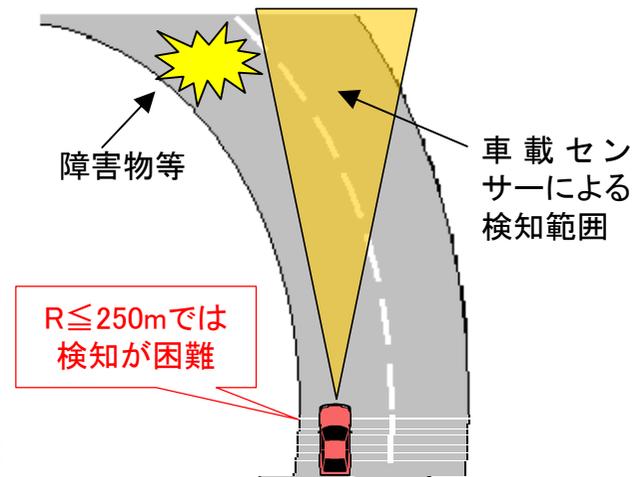
③急カーブ区間における車両単独での前方障害物の発見の困難さ

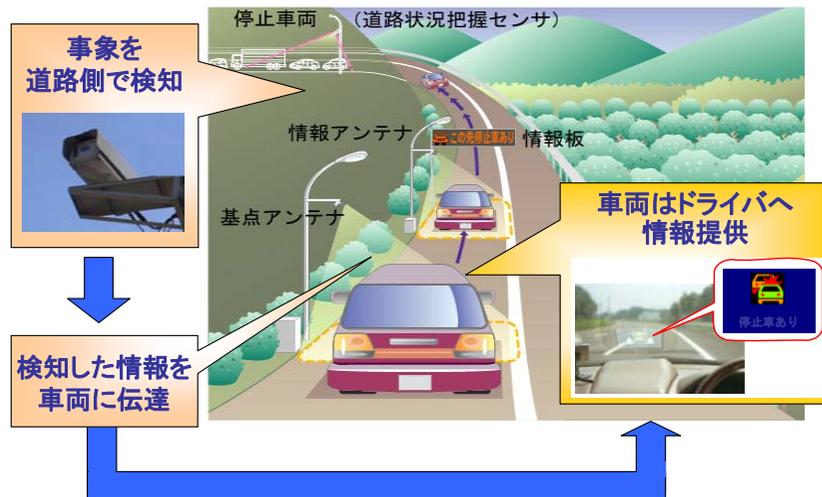
- ・「前方障害物情報サービス」: 見通しの悪いカーブ先の停止・低速車両(渋滞末尾を含む)を道路に設置されたセンサーで検出し、カーブに進入する車両に直前で情報提供
- ・「スピード注意サービス」: カーブのきつさや勾配を道路側から車両に伝達し、曲がりきれない速度で進入するドライバーに、注意情報を提供する。

①前方障害物情報サービス

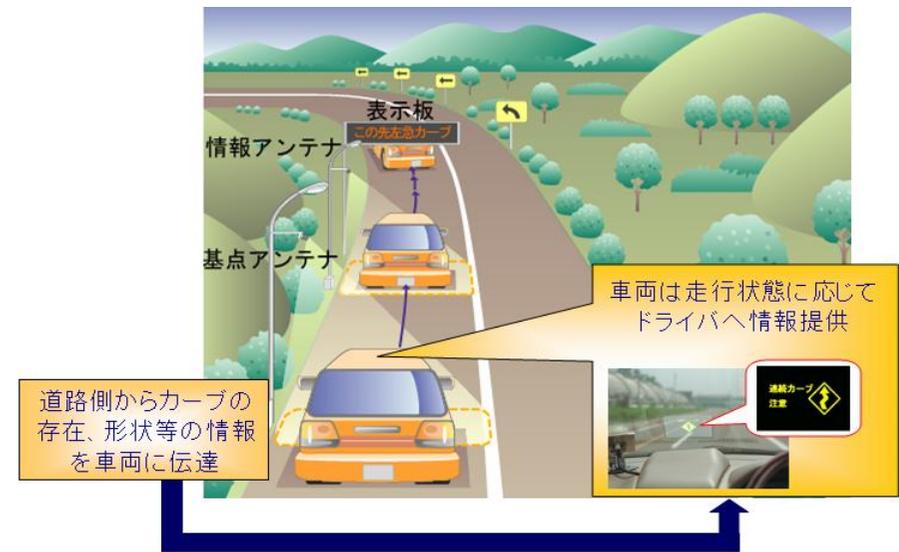
②スピード注意サービス

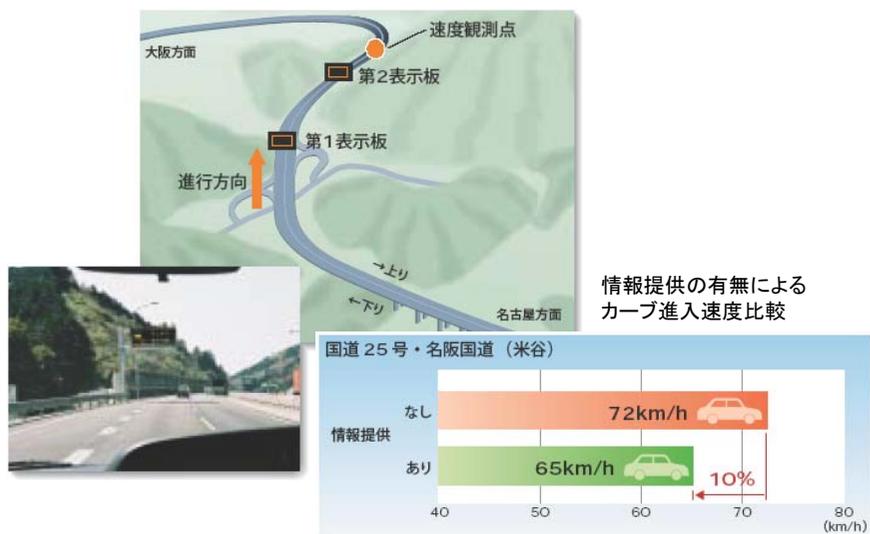
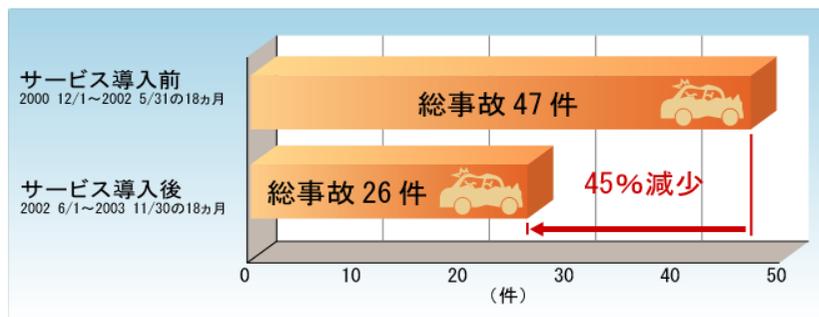
「前方障害物情報サービス」、「スピード注意サービス」を導入した国道25号名阪国道（米谷）と東名阪自動車道名古屋西ジャンクションでは、他の安全対策ともあわせ速度抑制や交通事故件数の減少が観測された。

① 国道25号名阪国道（米谷）

米谷カーブでのサービス導入前後の事故件数比較

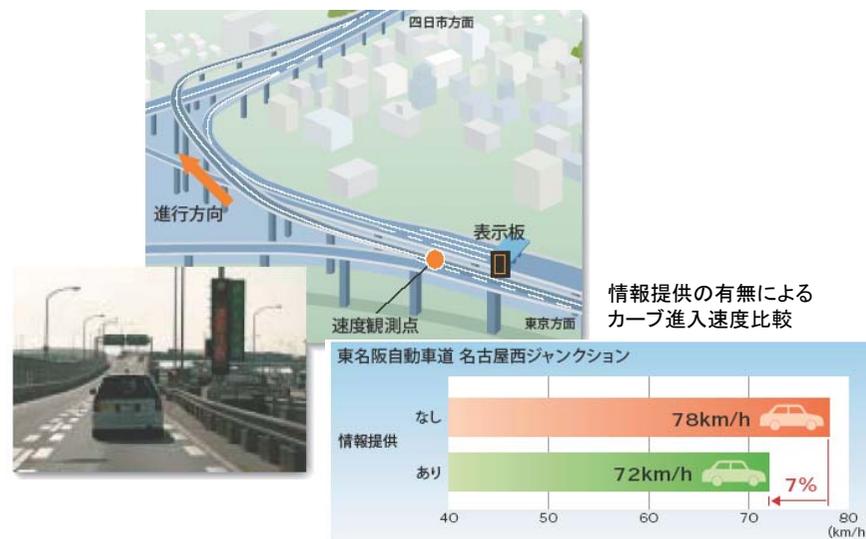
② 東名阪自動車道 名古屋西ジャンクション

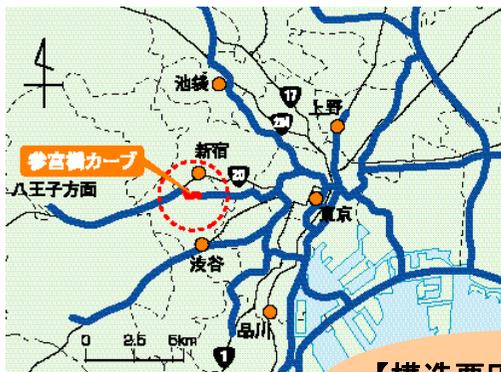
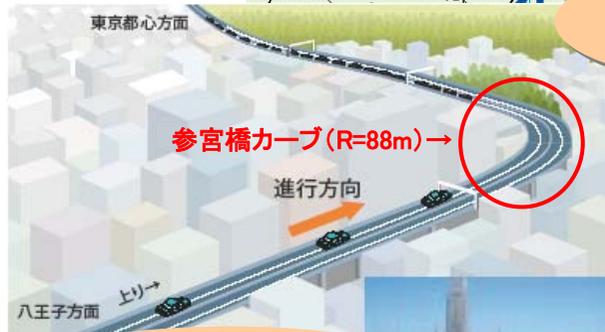
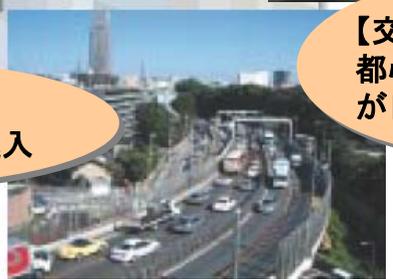
- 半径88mの急カーブ
- 一日約4.7万台*の交通量
- 2003年度には181件の事故が発生(事故率と併せて首都高速内ワースト1)

①参宮橋カーブの概要と事故要因

【構造要因】
前方の視認性が悪い

【交通要因】
都心方向からの渋滞
が日常的に発生

【ドライバー要因】
速い速度でカーブに進入

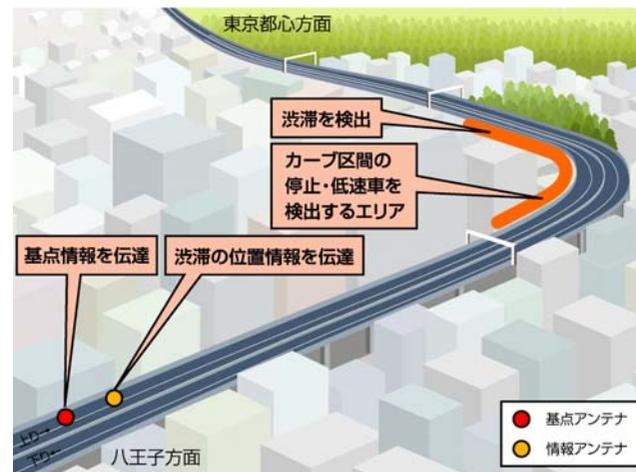
○路側のセンサーによりカーブ前方の停止・低速車両(渋滞末尾を含む)を把握

○5.8GHz DSRCにより実験車の車載器に直前に情報を提供

①実験システムの概要

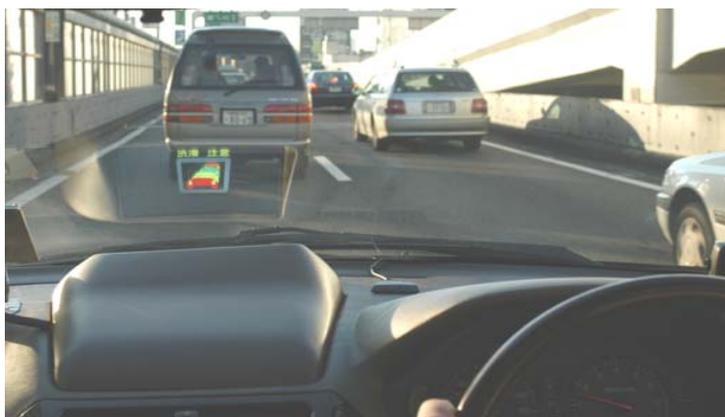
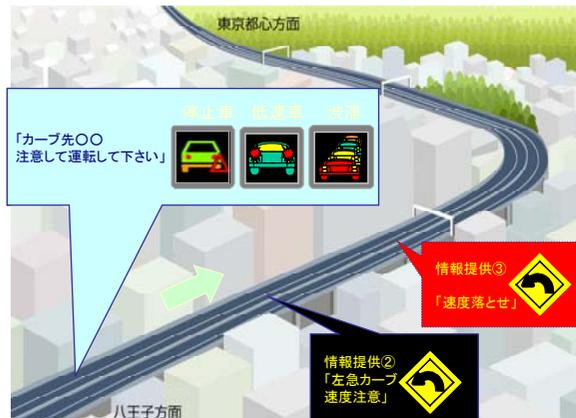
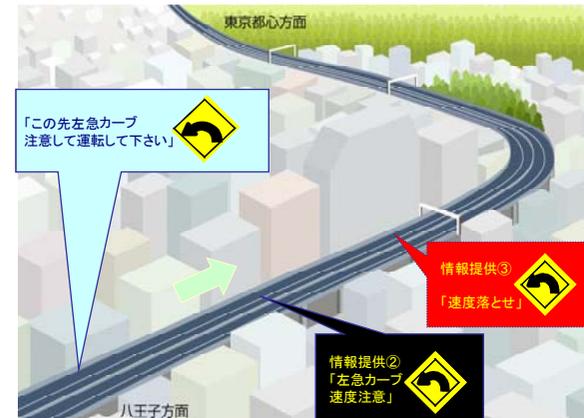
②情報提供の内容

実験車の車載器の表示(ヘッドアップディスプレイ)

前方に停止・低速車両がある場合

前方に停止・低速車両がない場合

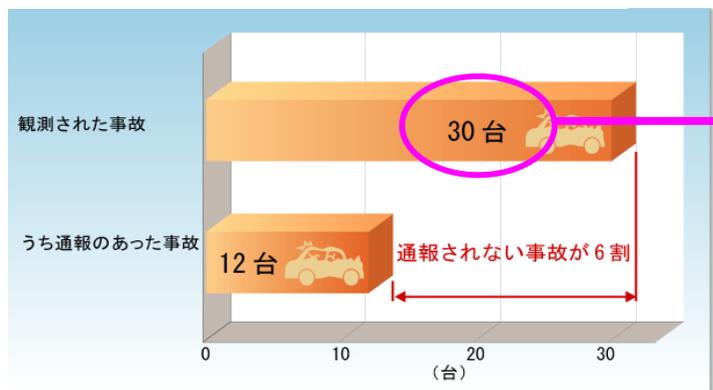
- 公団管制室に通報された事故(12件/月)を上回る事故(30件/月)が実際には発生(通報されない事故が6割あり)
- 事故の3割(11件/月)はドライバーから見えない前方の停止・低速車両が原因で、そのほとんどは二次事故
- 1件の事故の背後にはヒヤリ・ハットと思われる急減速挙動が約80件ある。

①センサーが捉えた新たな事故

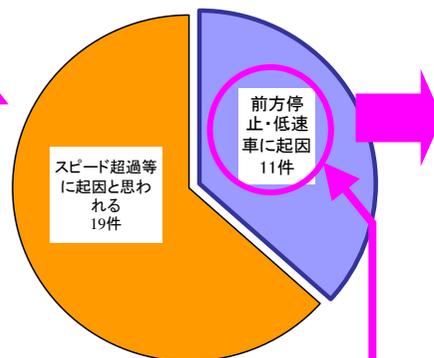
②事故の3割はドライバーから見えない前方の停止・低速車両が原因

前方停止・低速車両の内訳	件数	事故類型の内訳	
		追突	側壁衝突等
前方が渋滞末尾	1	0	1
二次事故	10	4	6
計	11	4	7

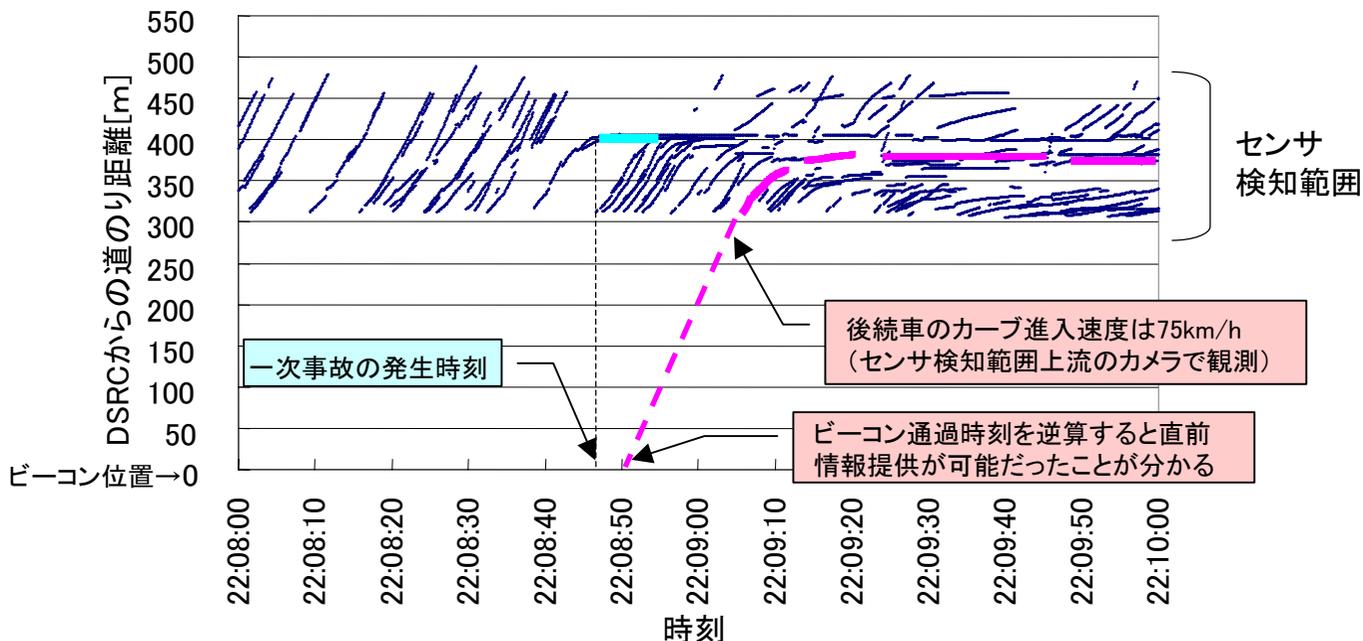
- 事故データ(障害物に起因した11件)を分析すると、センサーが検知した前方の停止・低速車両情報を直前に後続ドライバーに提供していれば、事故は回避できたと考えられる。
- ただし、うち1件は、事象発生時に後続車がビーコン位置を既に通過してしまっていたため、対応できず。(→ただし直近箇所にビーコンを追加するなどの工夫で対応可能)

①事故滞留に後続車が追突した事故事例における
センサーが計測した車両軌跡図と直前の情報提供の可能性

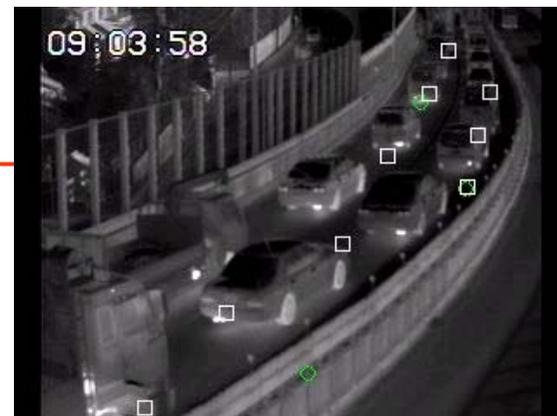
センサーが概ね正しく事象を検知していることを確認
(観測映像から目視抽出した事象と照合)

センサー(赤外面像式)による処理状況
(一台一台の車両を追尾している)

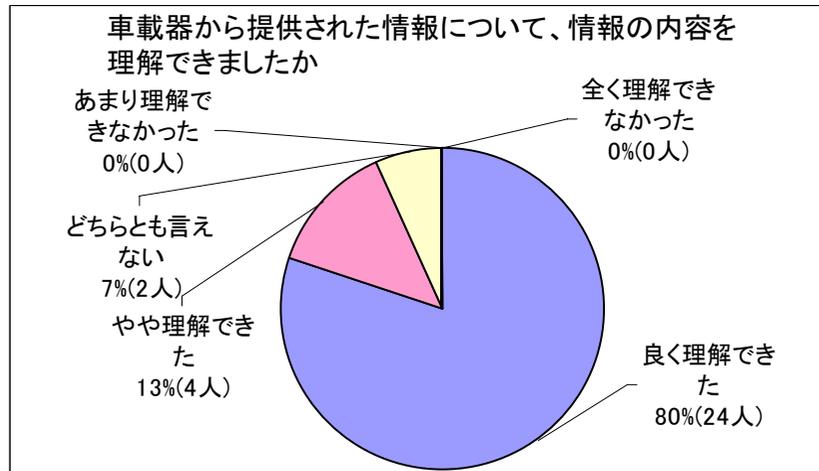
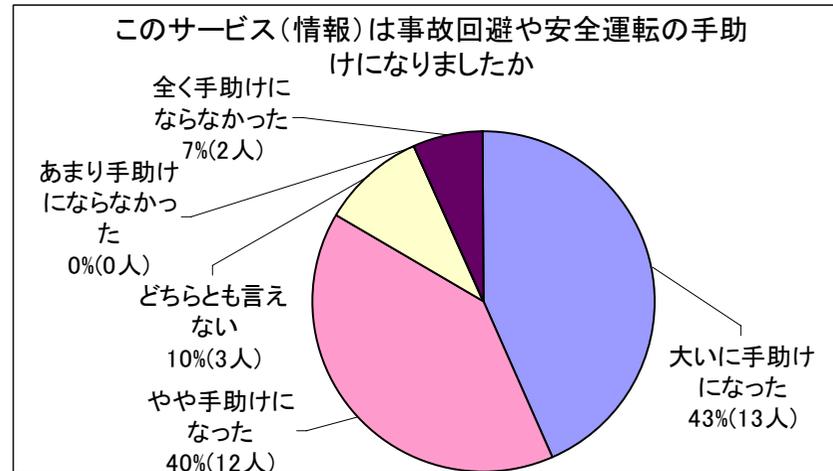
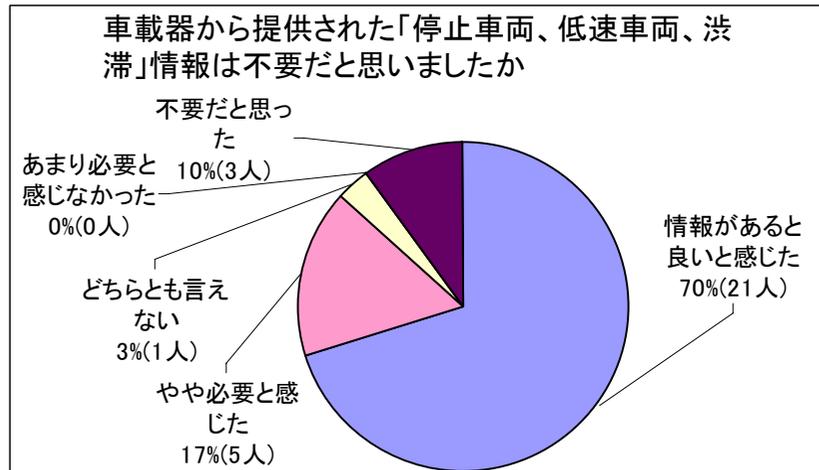
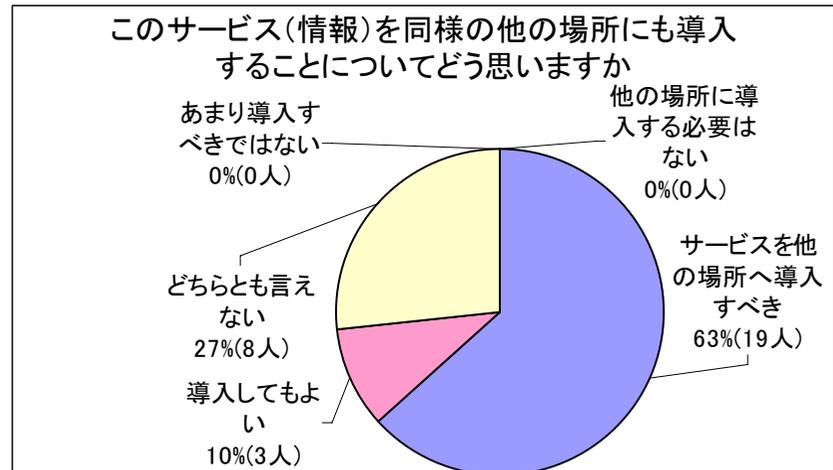
前方の停止・低速車両に関する情報が「欲しい」、「安全運転の手助けになる」という意見が大半

調査方法：ドライバー（被験者30名）へのヒアリング

条件：AHS実験車にて参宮橋をサービス無し／有りの状況下で運転した後、ヒアリング調査を実施
