VICS車載器を活用したドライバーへの 情報提供についての検討

安全走行支援サービス参宮橋地区社会実験検討会資料

国土技術政策総合研究所 ITS研究室
首都高速道路公団 業務部 交通管制室
平成16年12月21日

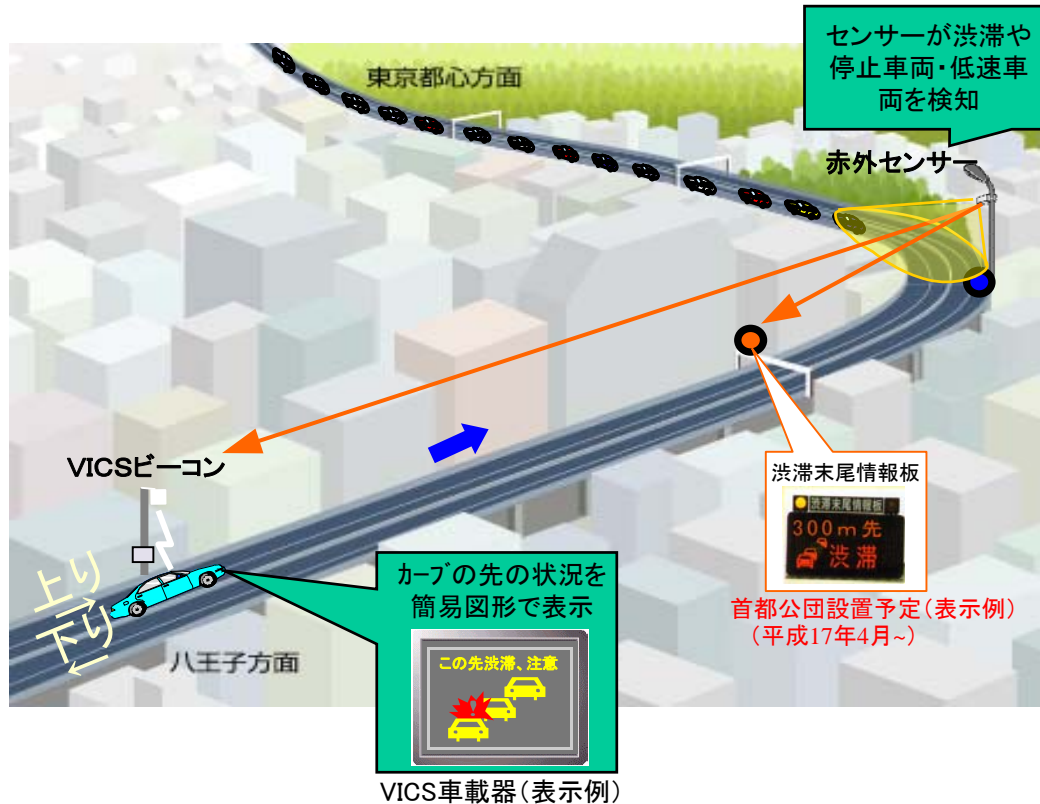
参宮橋で実施するサービスの概要

参宮橋カーブでは、停止・低速車に起因する事故が多発

センサーが収集した停止・低速車情報を、既存提供手段(情報板やVICS車載器)を用いて、ドライバーにリアルタイムで提供が可能

本サービスにより、停止・低速車に起因する事故の減少とヒヤリハット減少によるドライバーの安心感向上が期待

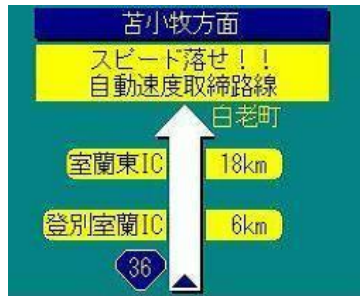
速度注意喚起の提供例

ビーコン 415
地点名称 室簷別町2-19北

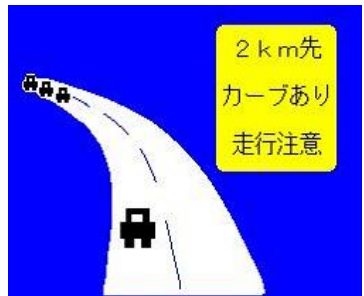
前方カーブに対する注意喚起の提供例

ビーコン 1412
地点名称 大磯IC

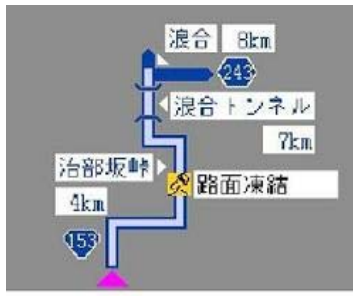
路面凍結の提供例

ビーコン 45750004
地点名称 長野県下伊那郡平谷村観

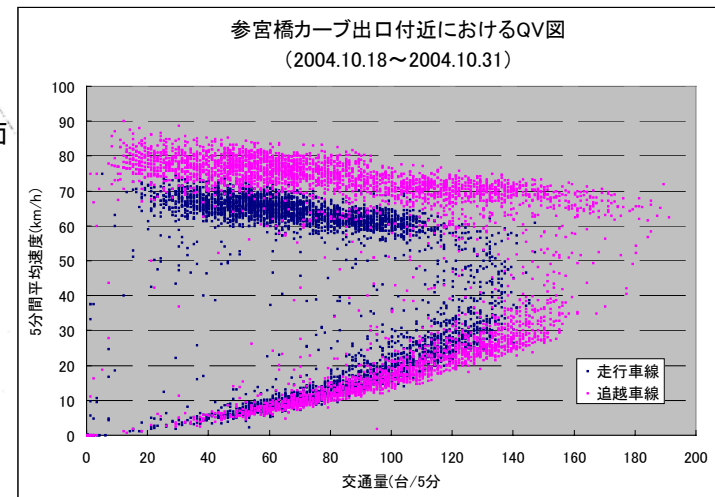
注)新宿カーブ出口のトラカンは無く、参宮橋カーブ出口のトラカンデータで推定

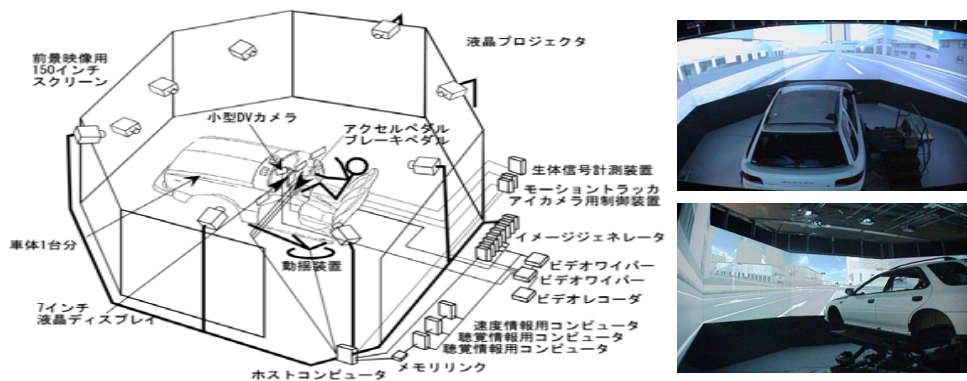
ドライビングシミュレータの概要

本実験では慶応大学のDSを使用。

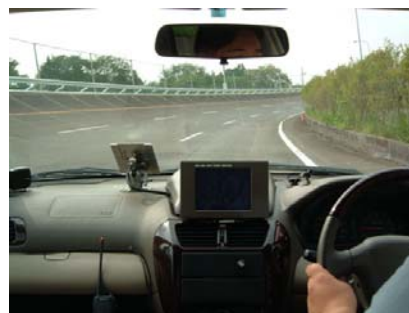
運転席からの視認状況

本実験では国総研のテストコースを使用。

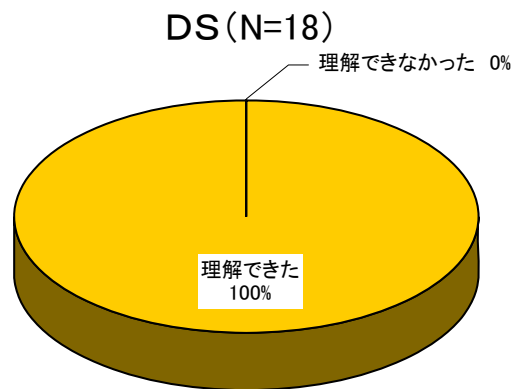
情報内容の理解

- DSでは、全て(18人)のドライバーが情報内容を理解している。
- テストコースでは、9割以上(15人中14人)のドライバーが情報内容を理解している。

質問:「呈示された情報の内容は理解できましたか？」

「理解できなかった」と回答した被験者へのアンケート
・「停止車あり」は初めてなので、内容が理解できなかった。
