社会実験評価結果

第2回安全走行支援サービス参宮橋地区社会実験検討会資料

平成17年6月24日

安全走行支援サービス参宮橋地区社会実験事務局

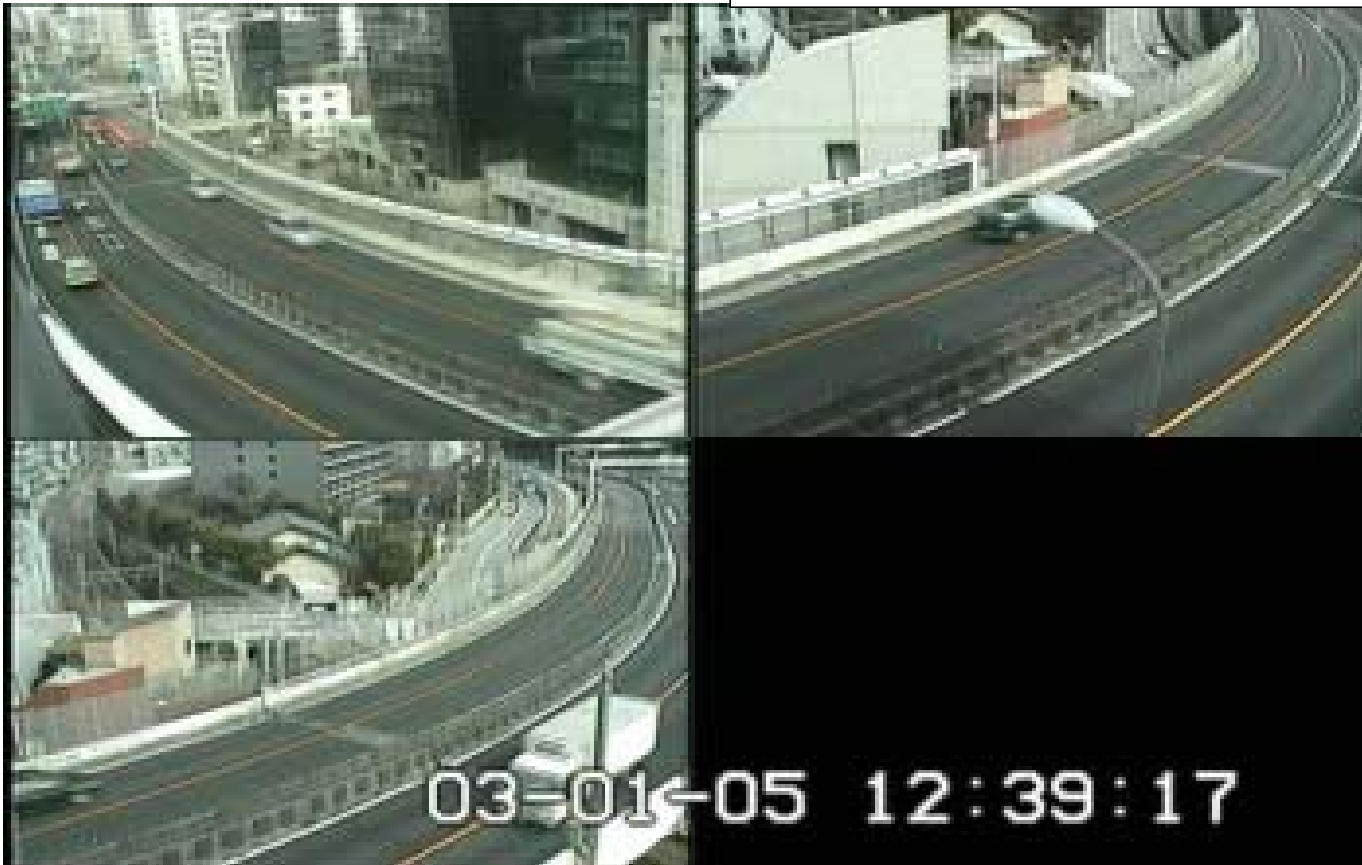
2005年3月1日 二輪車単独事故の検知

突発的な事故停止車をAHS画像
処理センサーが検知した事例

70km/hでカーブに進入し、側壁
に衝突して転倒停止

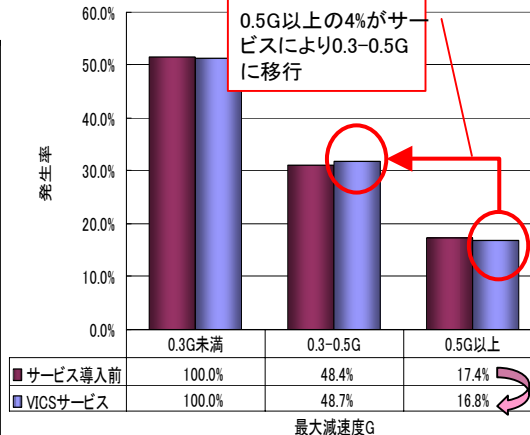
最大減速度分布

- ① 前方に障害物があり情報提供を行った場合、急減速の発生率が0.5G以上で4%減少。
0.5G以上の急減速が0.3G-0.5Gの安全側に変化。
 - ② 60km/h以上の高速でカーブ進入する車両が10%減少。
60km/h以上が50-60km/hの安全側に変化。
- 上記の効果により、ドライバーの安心感が高まると推定される。

(30km/h以上でカーブ進入した車両を対象)

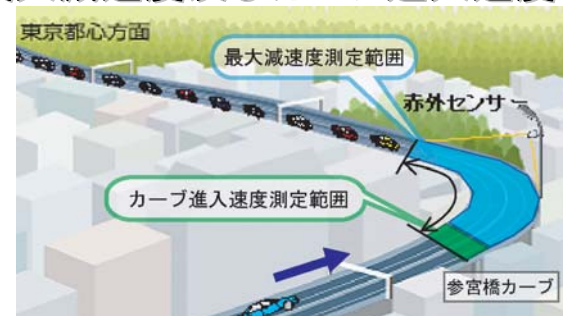
最大減速度及びカーブ進入速度の測定位置

- 最大減速度は、センサの監視範囲全体から測定
- カーブ進入速度は、カーブ入口から約50mの範囲から測定

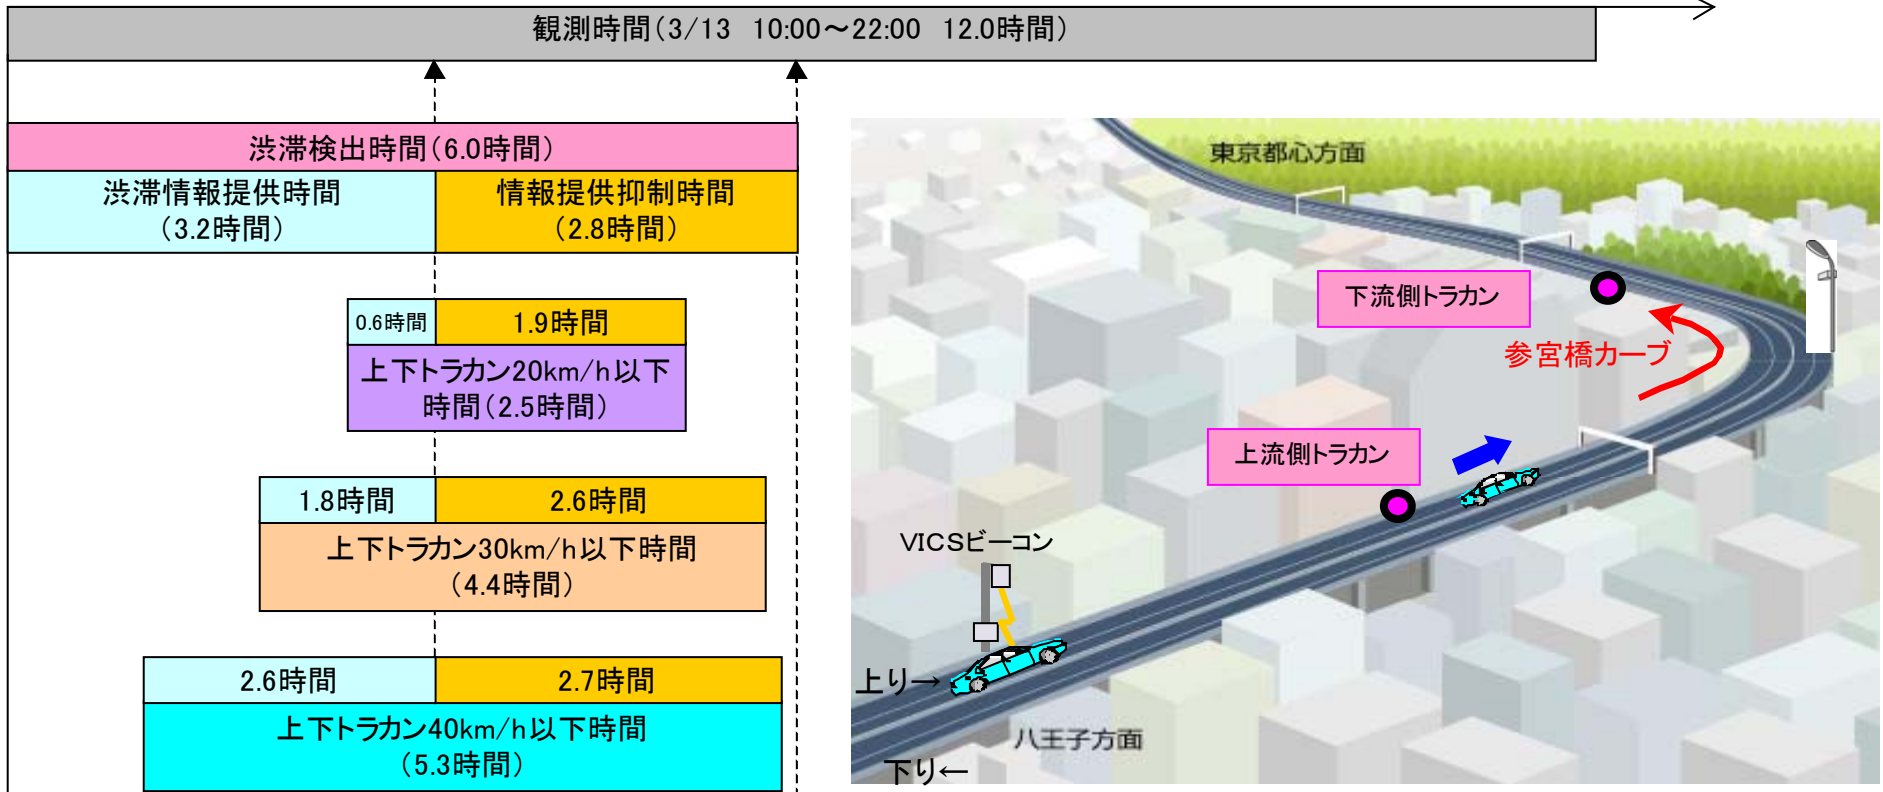
ドライバーが上流から渋滞（混雑）していると感じる状況で、発報した時間長

- ・20km/h以下走行で0.6時間／日
- ・30km/h以下走行で1.8時間／日
- ・40km/h以下走行で2.6時間／日

効果が持続するサービスとするために、不要な提供の抑制が必要
 インフラの負担増につながる可能性も有り、車両側での対応にも期待

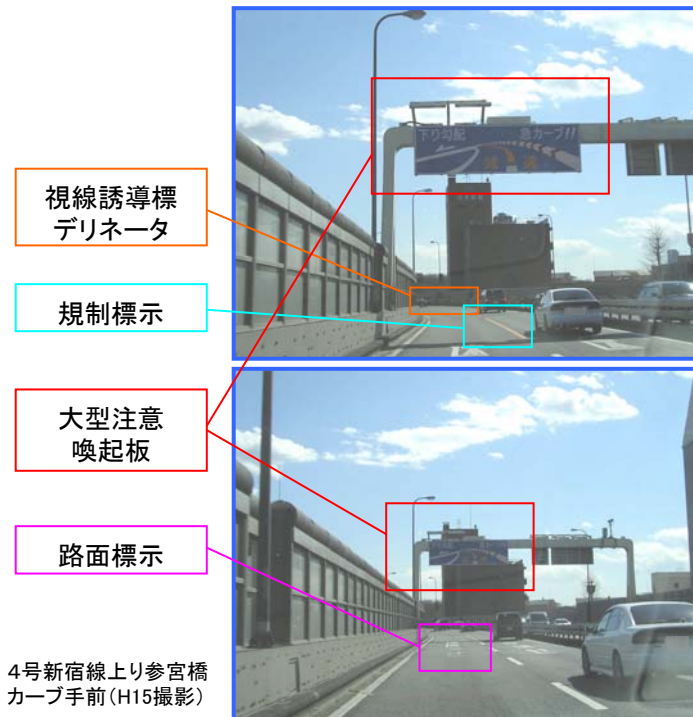
①カーブ区間での既存対策例

- 急カーブ区間では視線誘導標や警戒標識などの対策が講じられているが、見通しの悪いカーブ前方の障害物等に対し十分機能するものではない。
- 事故の多くは発見の遅れや判断の誤りといった事故直前のドライバーの行動に起因
- 車載センサ等の搭載により前方障害物に対する走行安全性は高まるが、急カーブ区間 ($R \leq 250m$) では車両単独での検知は困難
