土木研究所等で実施した試験結果

平成27年2月18日

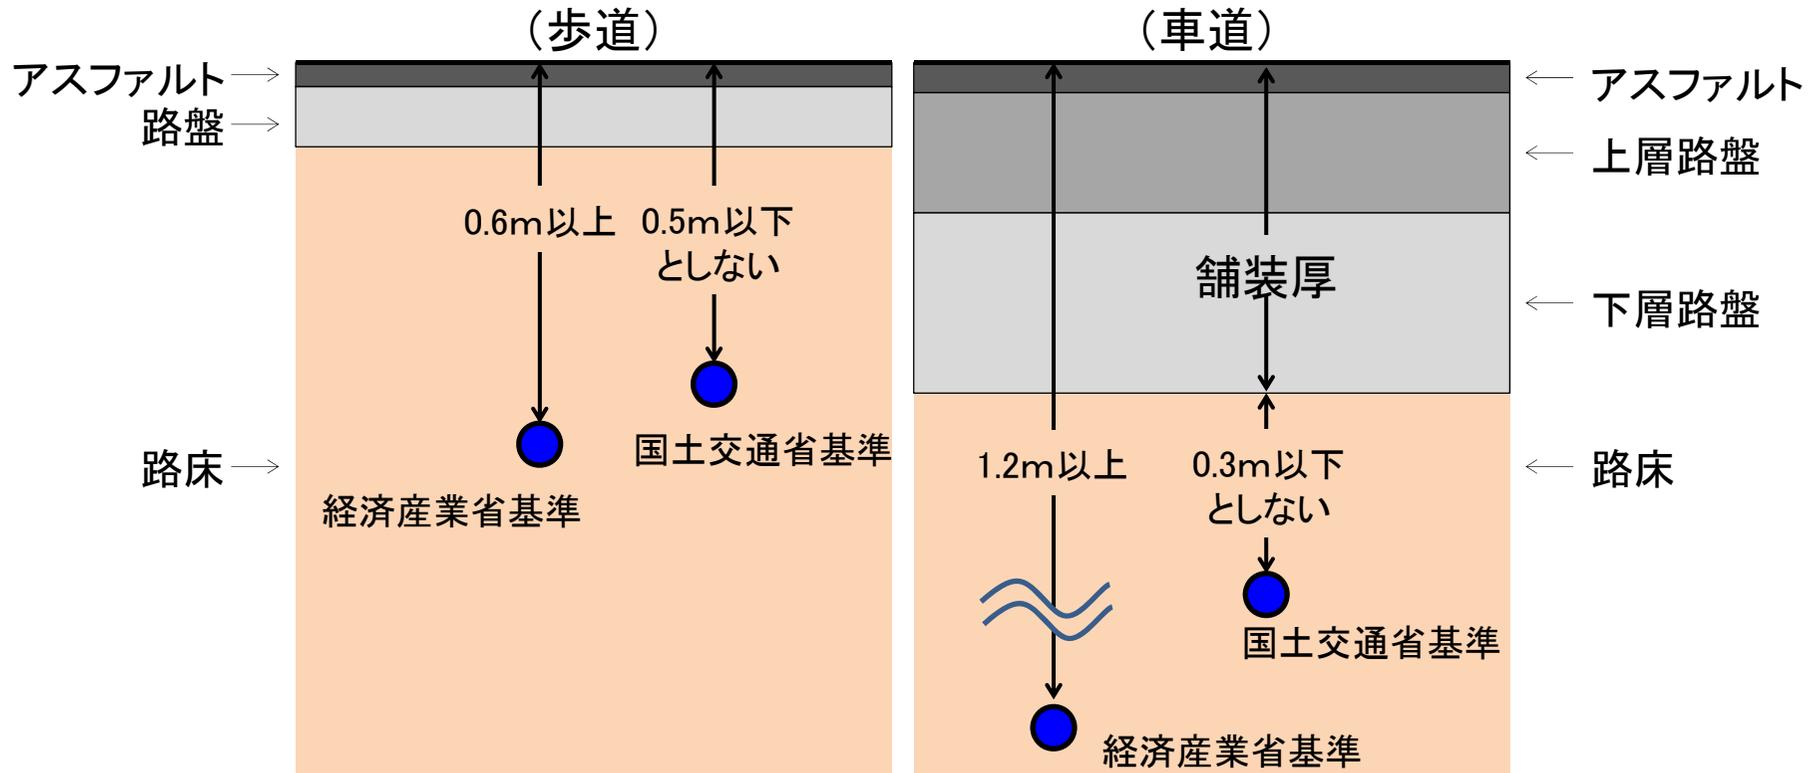
1. 現行の基準と埋設深さ

- ・ 現行の基準は、いずれも路床と呼ばれる舗装よりも下層への埋設を義務づけ。

歩道	車道
経済産業省基準 電気設備に関する技術基準の解釈	0.6m以上	1.2m以上
国土交通省基準 (道路占用埋設部物件)	0.5m以下としない	舗装厚 + 0.3m以下としない

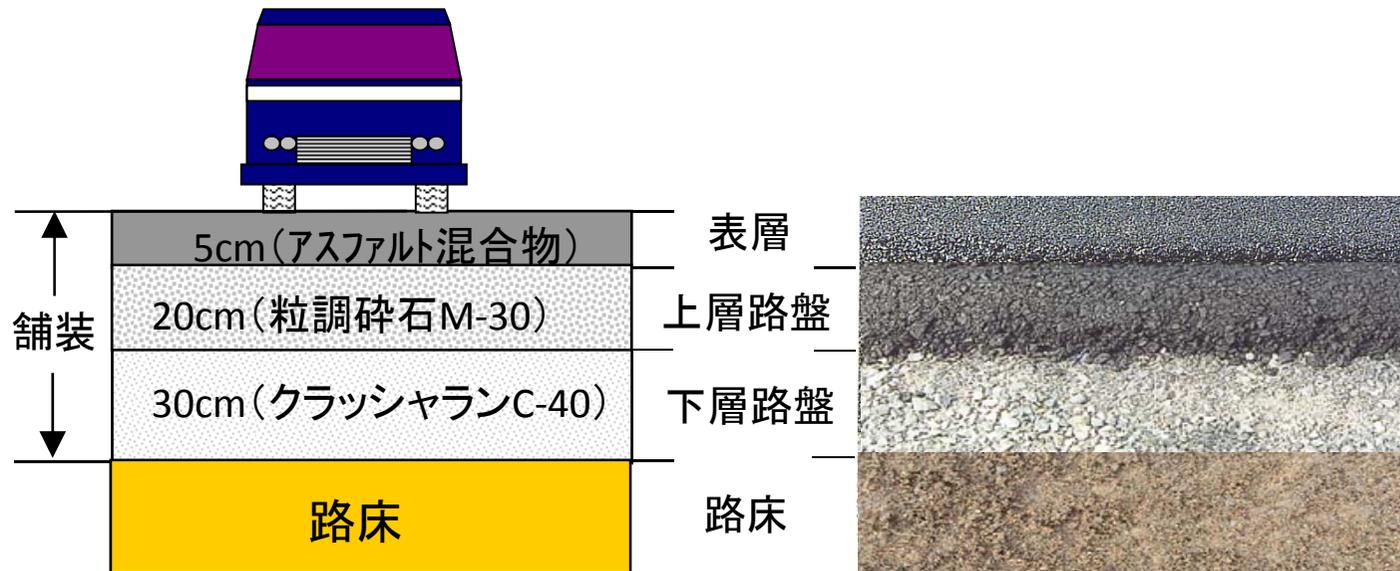
3. 舗装構成

- 舗装構成は、CBR=3%のときの N_4 交通(1日の大型車交通量が250台未満)を想定。

▲設計CBR=3%のときの N_4 交通(1日の大型車交通量が250台未満)相当の厚さ

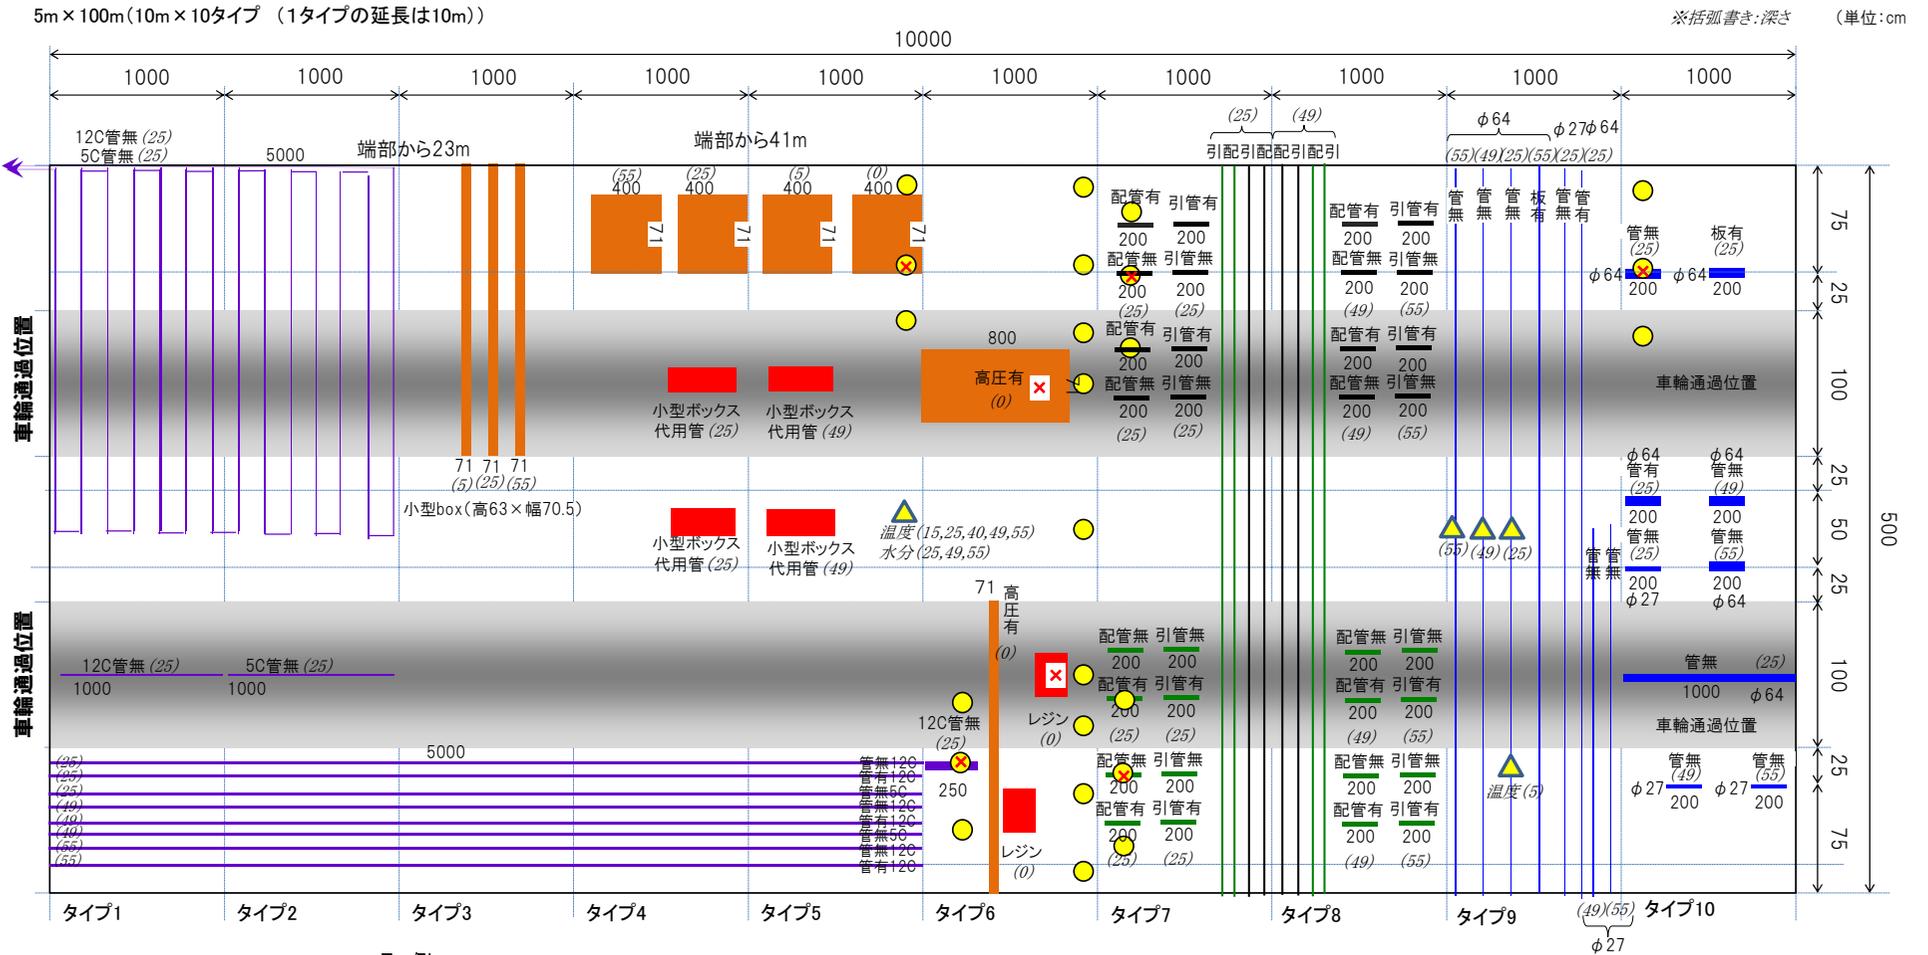
6. ケーブル等の埋設位置

※ 埋設深さの(49)については、各埋設物が下層路盤最下面(深さ55cm)に接するよう埋設することを示しており、ケーブル等のサイズによる誤差がある(49cmは電力ケーブル(φ64)を埋設した場合)

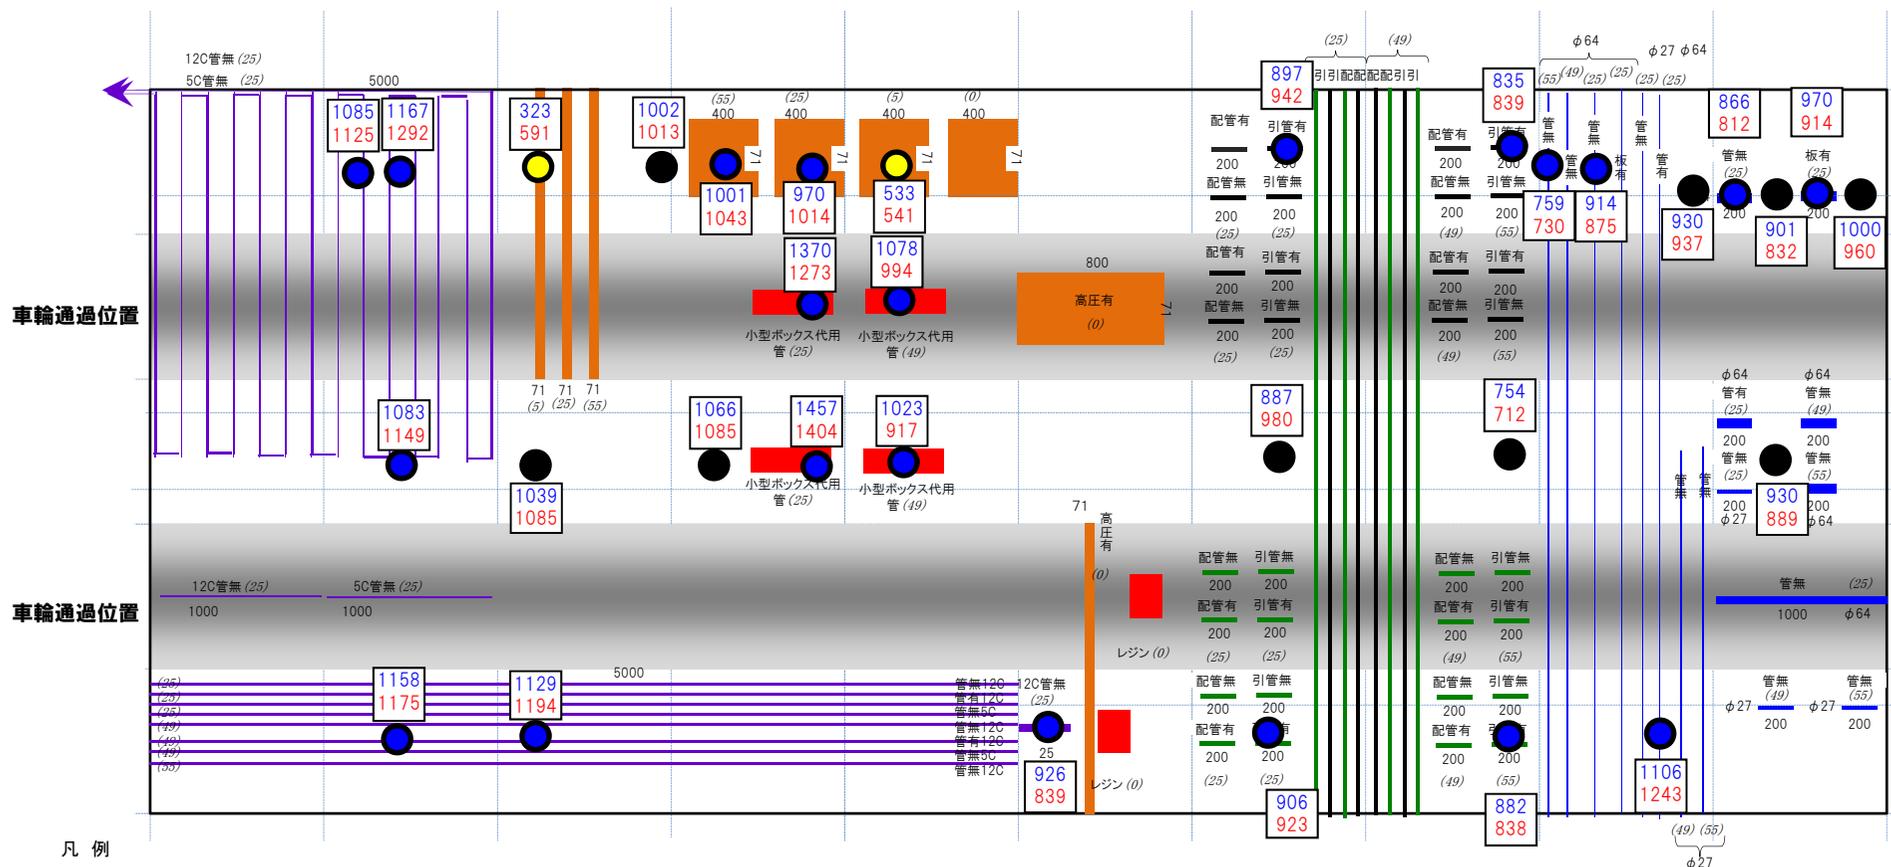
(2) 疲労破壊抵抗性に関する検証

■ FWD試験より評価したたわみ量の差(D0-D150)*の値

※ 載荷直下と150cm離れた箇所のたわみ量の差(D0-D150) を評価することで舗装体の疲労抵抗性をある程度把握することができる。

無埋設部	●	945 944
浅層部に埋設	●	428 566
深層部に埋設	●	1028 1025

(上段: 走行試験前
下段: 10万輪走行後)

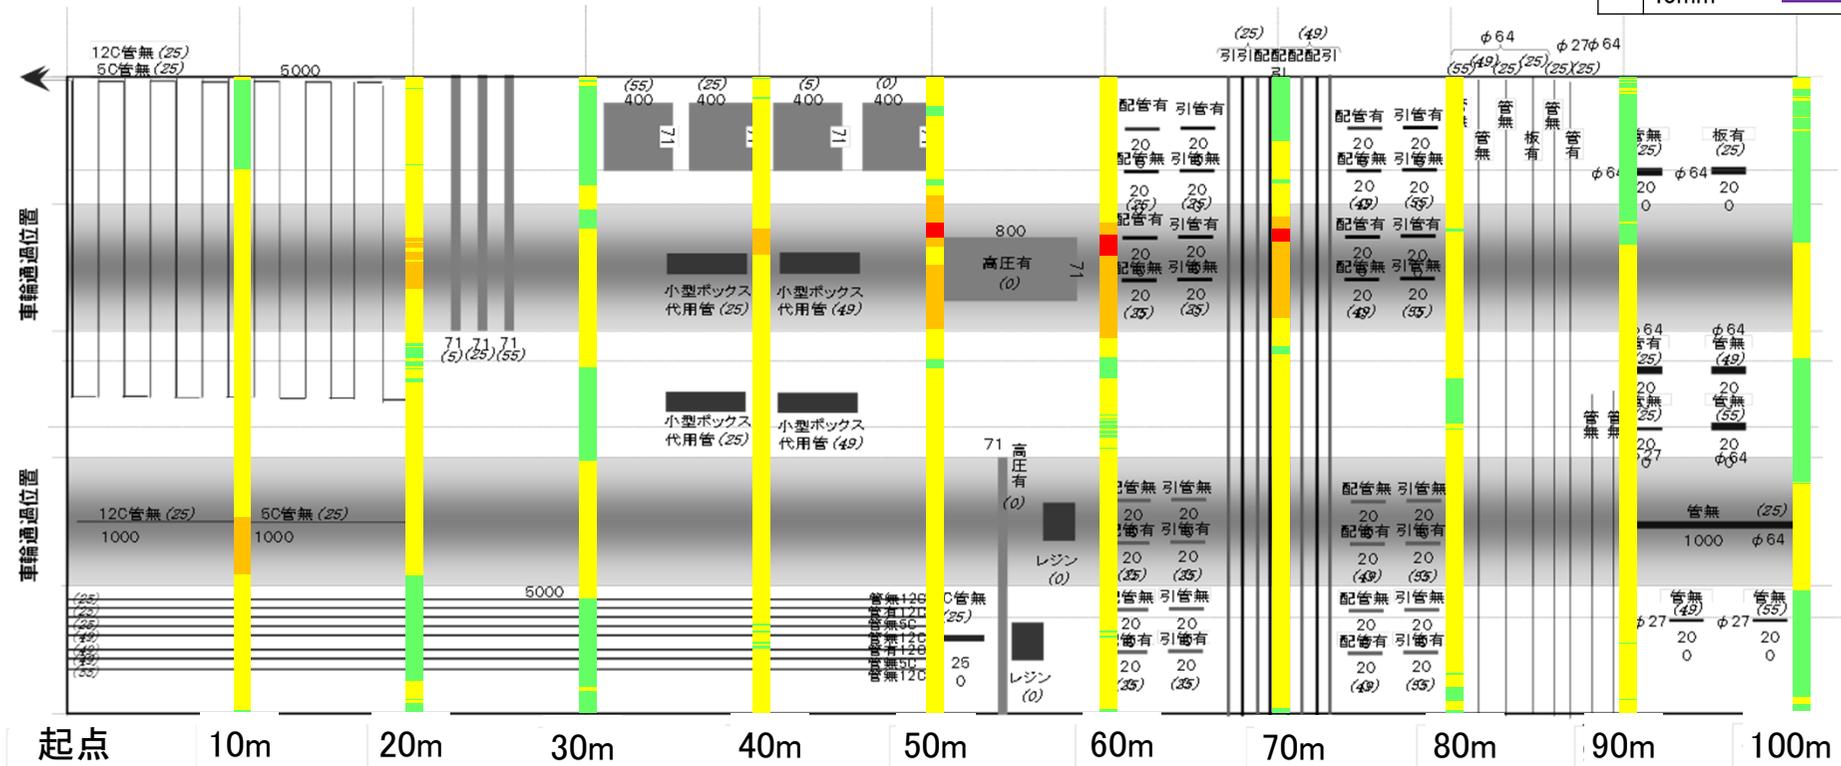
- ・ 車輪通過位置の路面に露出して設置した小型ボックスの周辺以外の箇所では、10万輪走行後も、舗装の打替えや補修が必要となるような路面高さの変位※は生じない。

▲各断面の路面高さの相対変位(走行前→10万輪走行後)

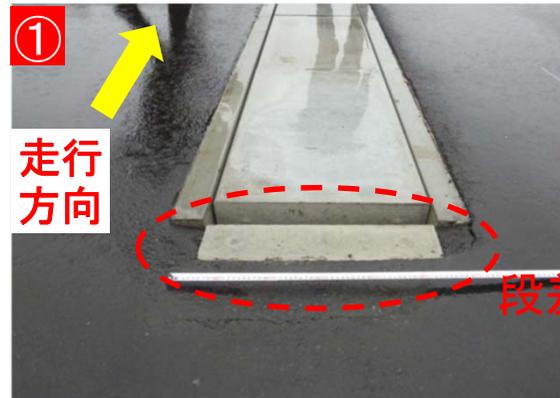
小型ボックス
(0cm、縦断)付近
の段差
(3万輪時点、
この後段差補修)

- 車輪走行位置にある
 - ① 小型ボックス(0cm、縦断)
 - ② 小型ボックス(0cm、横断)
 - ③ レジンボックス(0cm、縦断)
 と舗装境界部で段差発生。
 (うち、①②は約3万輪で段差補修実施)

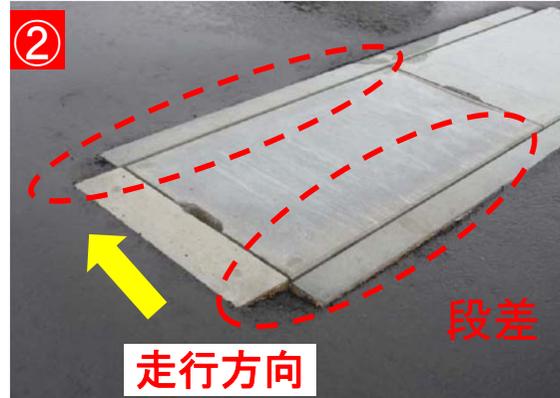
小型ボックス
(0cm、横断) 付近
の段差
(3万輪時点、
この後段差補修)

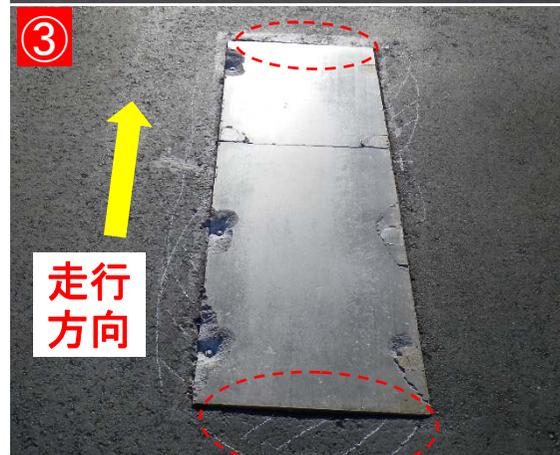
レジンボックス
(0cm、縦断) 付近
の段差
(10万輪時点)

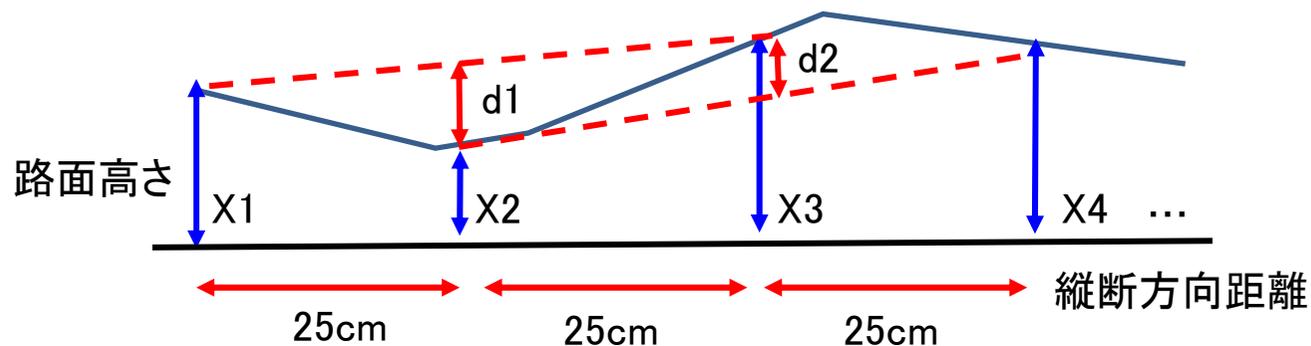
- ・ 通常の舗装路面に対する平坦性の評価法を参考に評価
- ・ ただし、短い区間に多数の埋設物があることを踏まえ、計測ピッチは変更
 - 1) 輪走行位置における縦断方向の路面高さを25cmピッチで抽出 (通常の舗装の評価の場合は1.5mピッチ)
 - 2) 隣接する3点での変位量 X_1, X_2, X_3 より $d_i = (X_1 + X_3) / 2 - X_2$ を算出
 - 3) 埋設物の条件が概ね同じ区間毎の d_i より標準偏差を算出

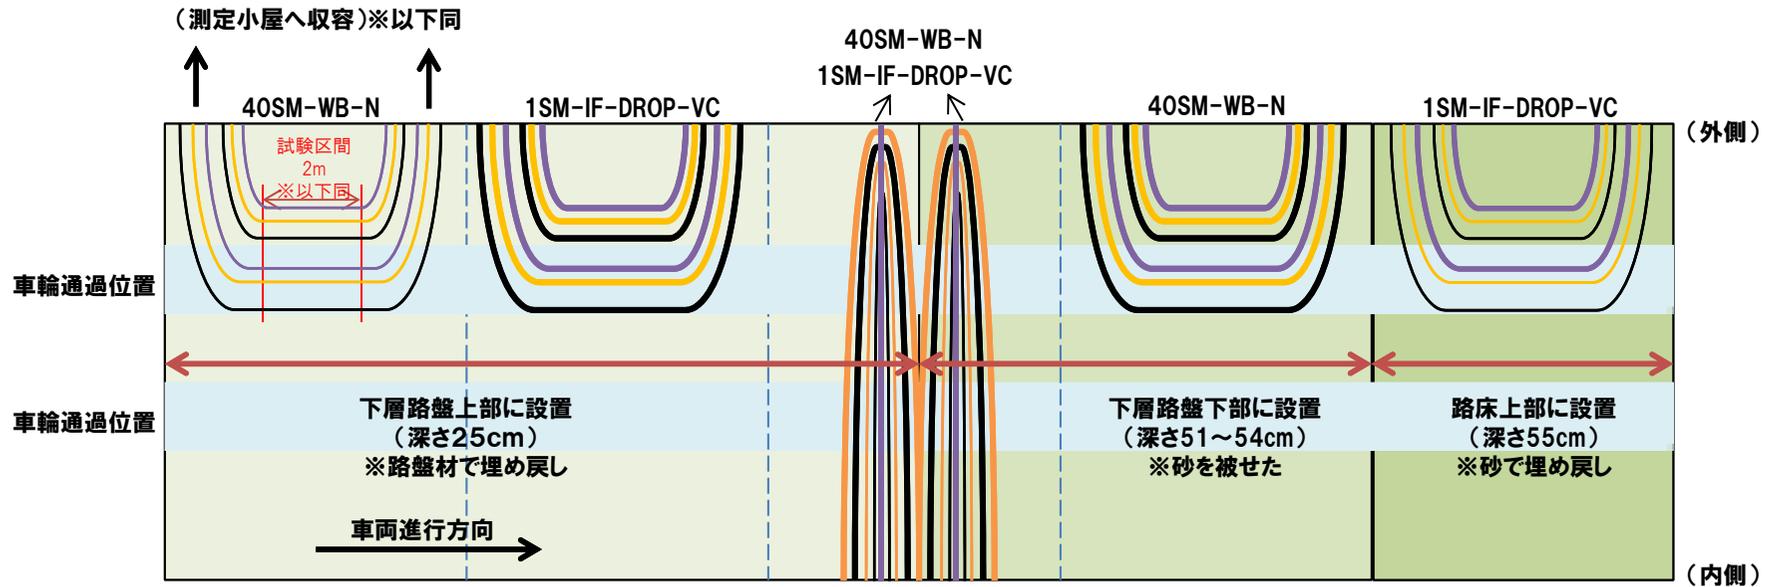
《平面図》

凡例: — ケーブルのみ — 防護管(PF-S管(一重管)φ28、φ14) — 空き管(PV管φ26)

※足出し区間(試験区間から測定小屋に伸びる区間)は防護管で保護

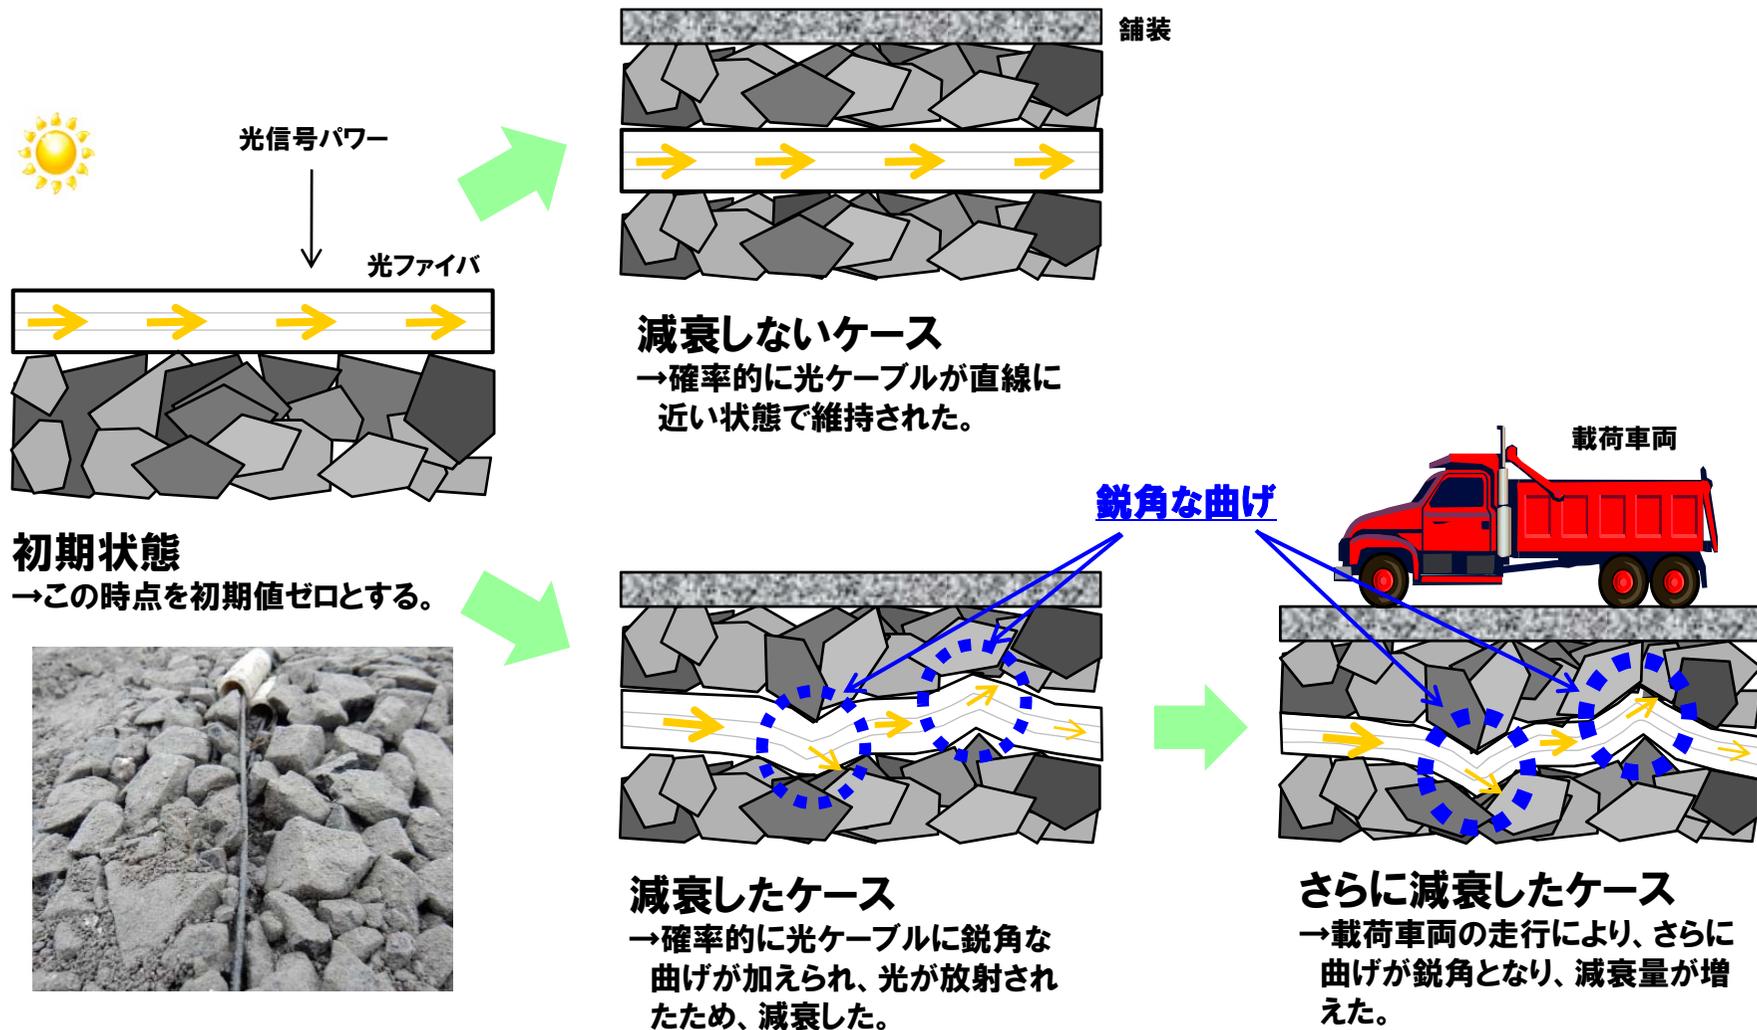
(参考)光信号が減衰する理由

- ・ 光とは、物理学的に直進する特性を持つ。光ファイバは、曲げても伝播できるよう設計されている。
- ・ しかし、想定を超える鋭角な曲げを与えると減衰する。路盤内の鋭角な礫によって、確率的に減衰したと考えている。

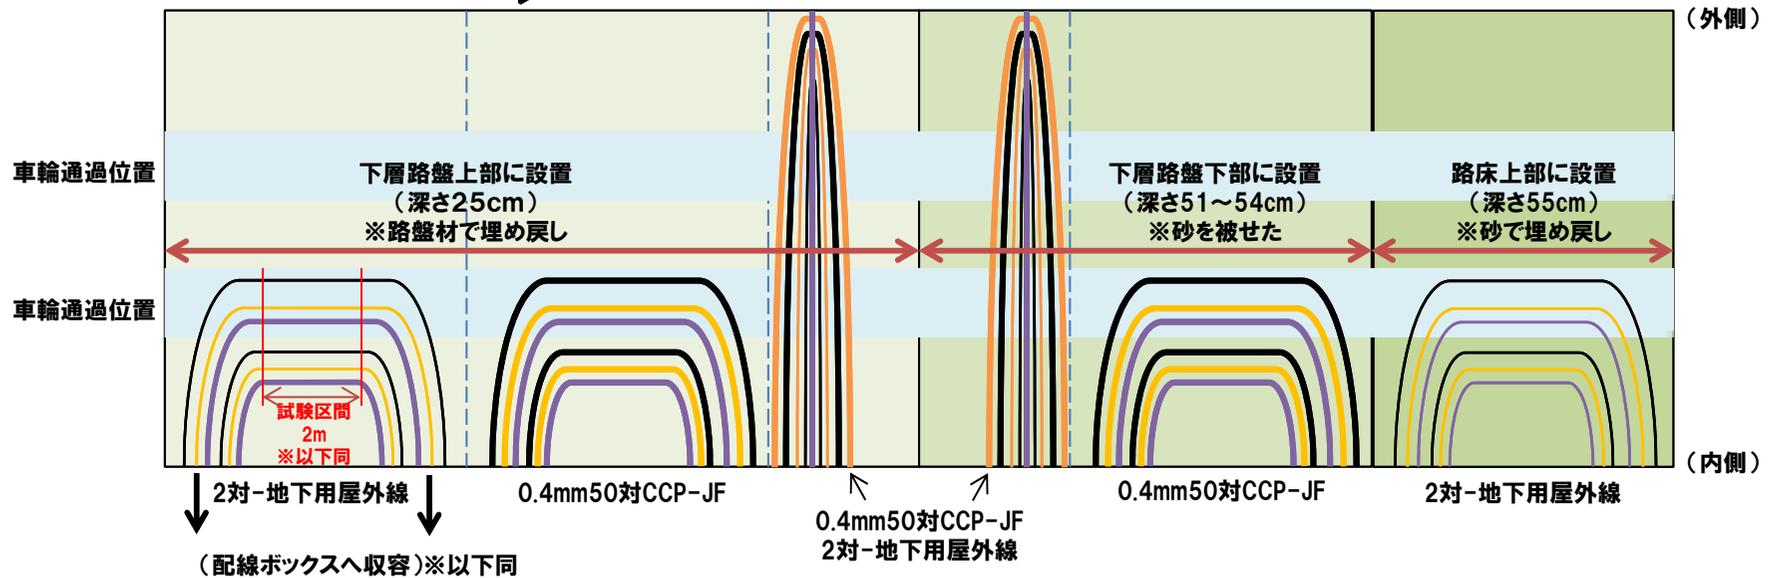
《平面図》

凡例: — ケーブルのみ — 防護管(PF-S管(一重管)φ28、φ14) — 空き管(PV管φ26)

※足出し区間(試験区間から配線ボックスに伸びる区間)は防護管で保護

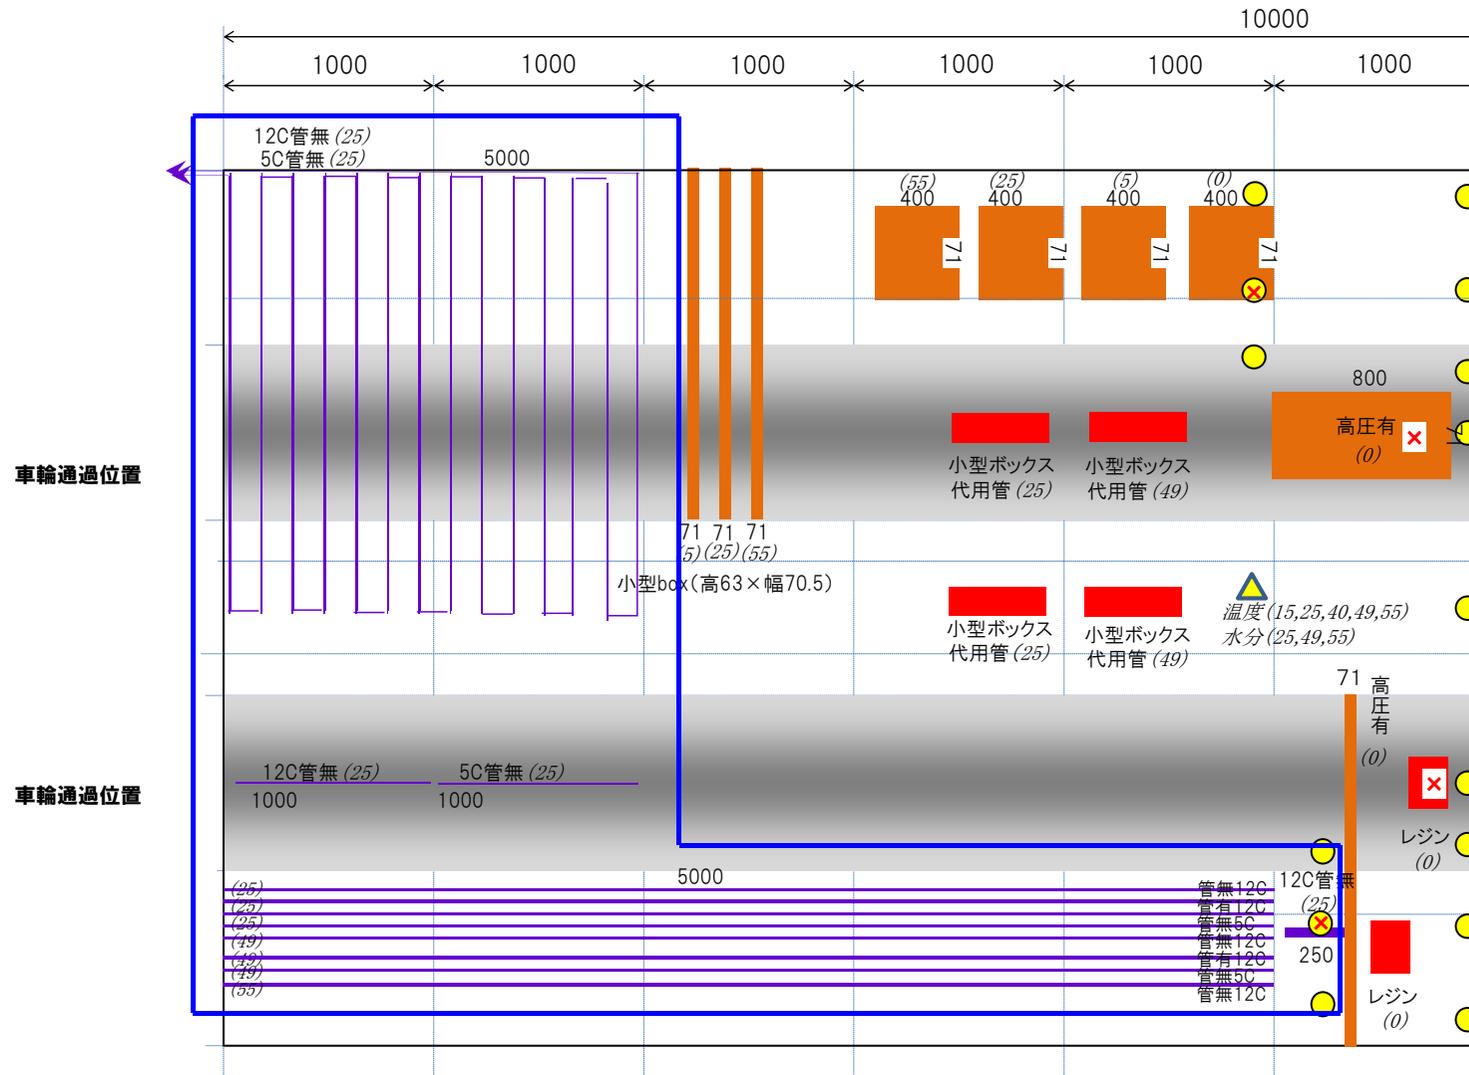
- 試験走行路に同軸ケーブルを下図のとおり、車両進行方向、横断方向にそれぞれ敷設し、測定を行う。

▲試験ケーブルの配置

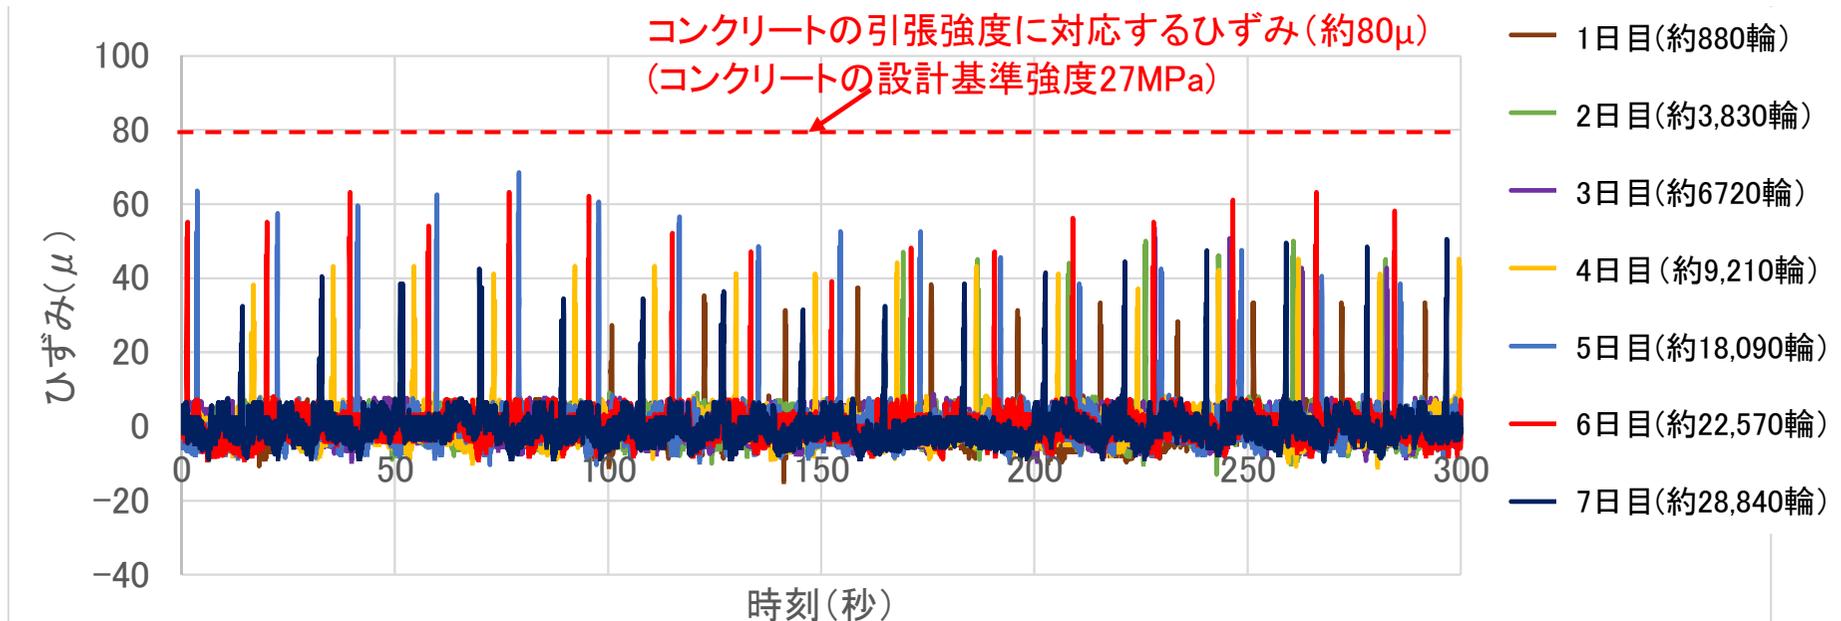
- ・ 車両通過に伴うひずみの変化は最大で70 μ 程度。
 - ・ ひずみ測定位置ではコンクリートにひび割れが生じ始める程度のひずみ(初期ひずみを無視した場合)より小さい。
 - ・ 約3万輪までの範囲では最大ひずみの著しい傾向の変化はなし。
- ※ その後、蓋の損傷や段差拡大等により自動走行が困難になったため、30,418輪時点で試験終了。

▲小型ボックス蓋中央 車両走行に伴うひずみ増分

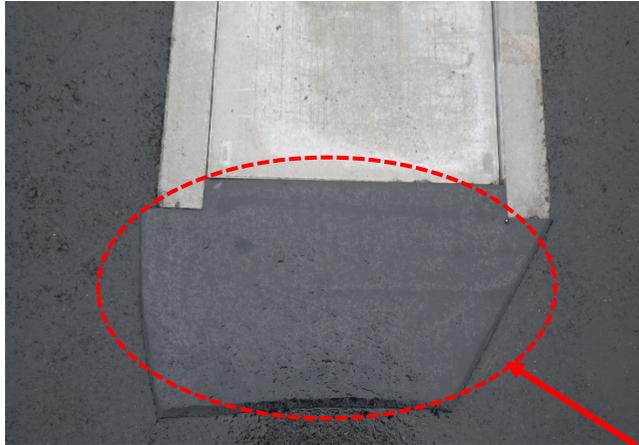
- 約2万輪で車輪走行位置に設置された小型ボックス(0cm、縦断)の起点側蓋にひび割れ発生。

▲19,081輪時点 (約1万輪時点からゴム板設置)

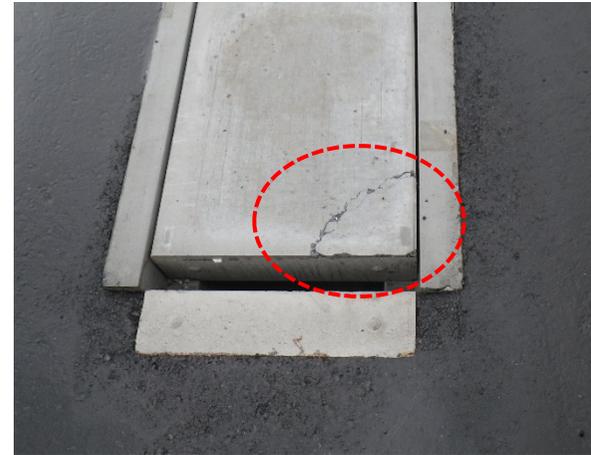
▲22,408輪時点

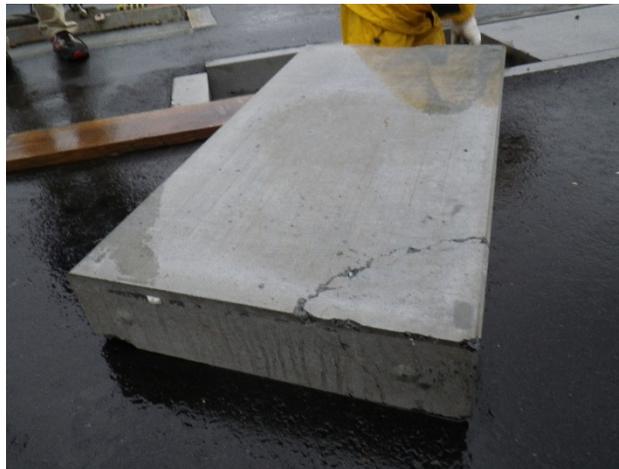
▲取り外した蓋(22,408輪時点) ※この後、蓋を交換し試験継続

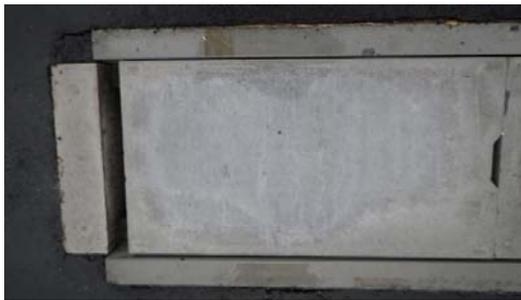
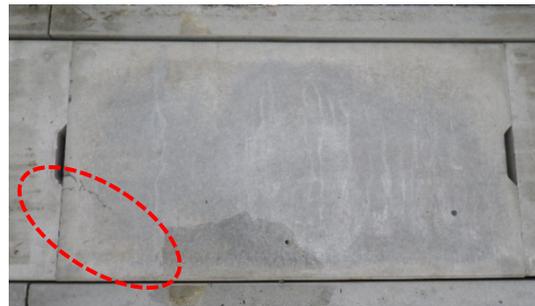
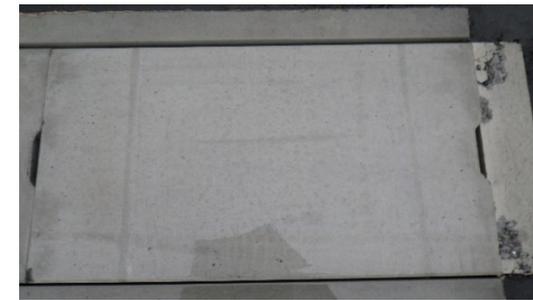
▼30,004輪時点 ※いずれも写真下側がループ内側

- ・ 蓋のひび割れ発生、段差拡大のため30,418輪時点で補修実施。
- ・ その後、さらに中間部の蓋のひび割れの発生や、段差が拡大。車両走行に支障を来したことから、30,418輪時点で、車輪走行位置に設置された小型ボックス(0cm、縦断、横断)に関する実験を終了(他の試験区間での実験を継続するために、ボックス蓋の撤去、ボックス内及びボックス周辺にアスファルト合材を充てんし、車両走行できる状態にしたのち走行実験を再開)。

起点側端部

中間部

終点側端部

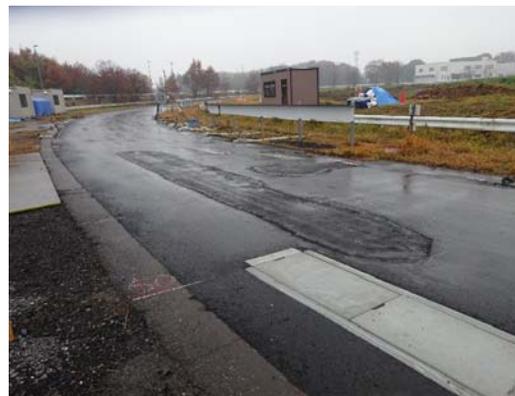
◀ 補修後の状況

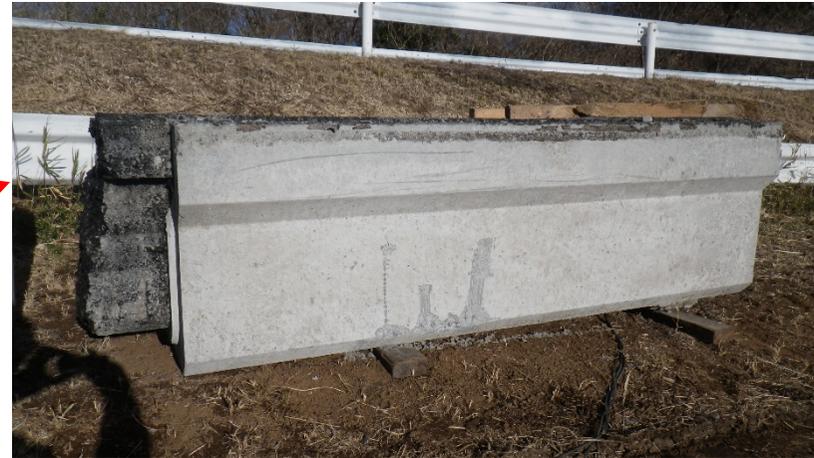
- ・ 走行試験終了後、小型ボックスを掘り起こしたところ、ボックス本体、及びボックス下に埋設した高圧管に損傷や変形は確認されなかった。

掘り起こした小型ボックス本体

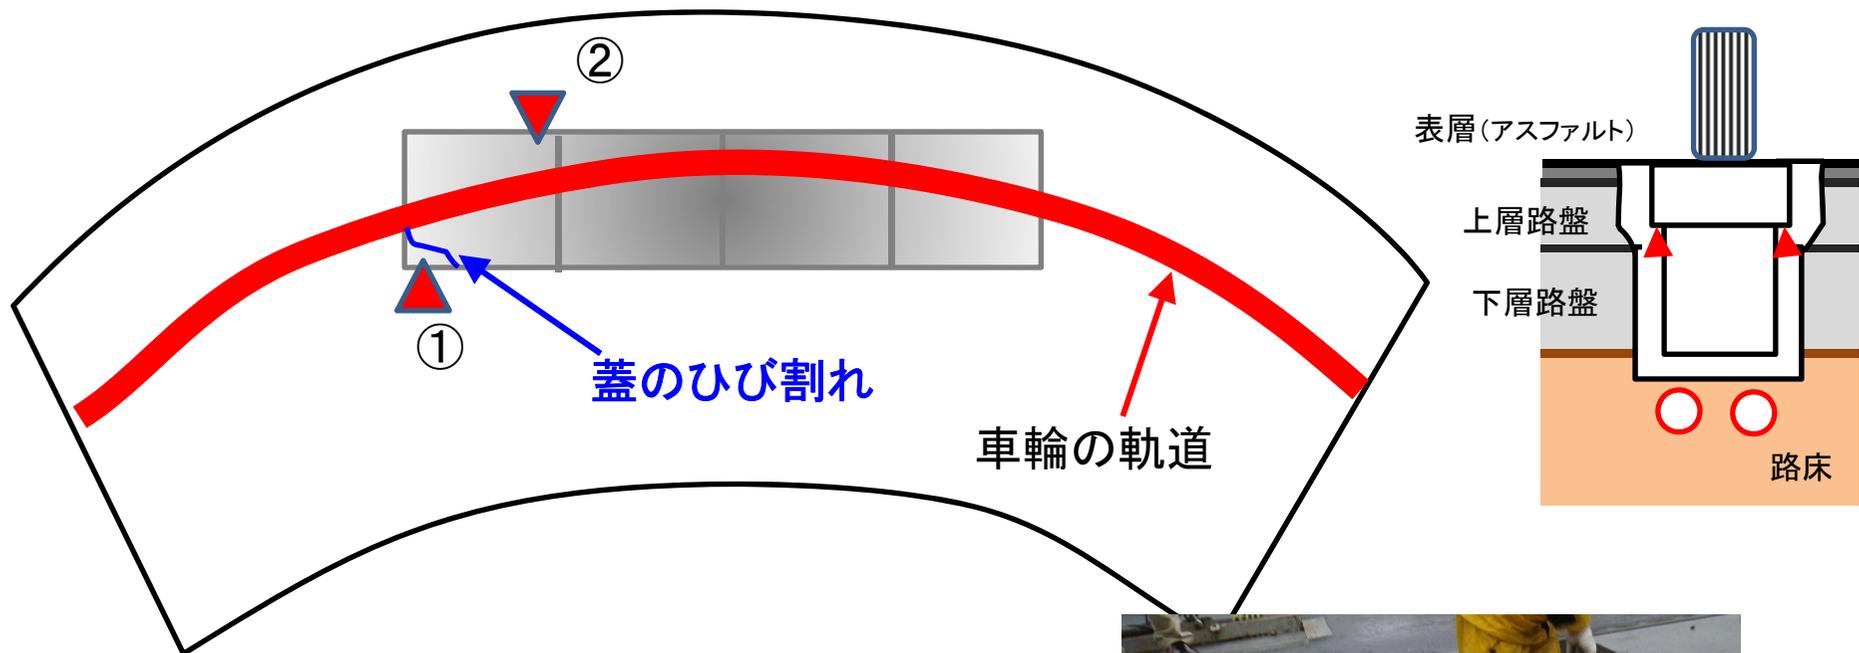
(参考) 輪荷重の偏載荷による小型ボックス蓋の推定損傷メカニズム

- ・ ボックスの左右に均等に力がかかるのではなく、上記①、②に特に大きな力がかかることにより蓋の角部にひび割れ発生したものと推測。

車両は緩やかなカーブを走行

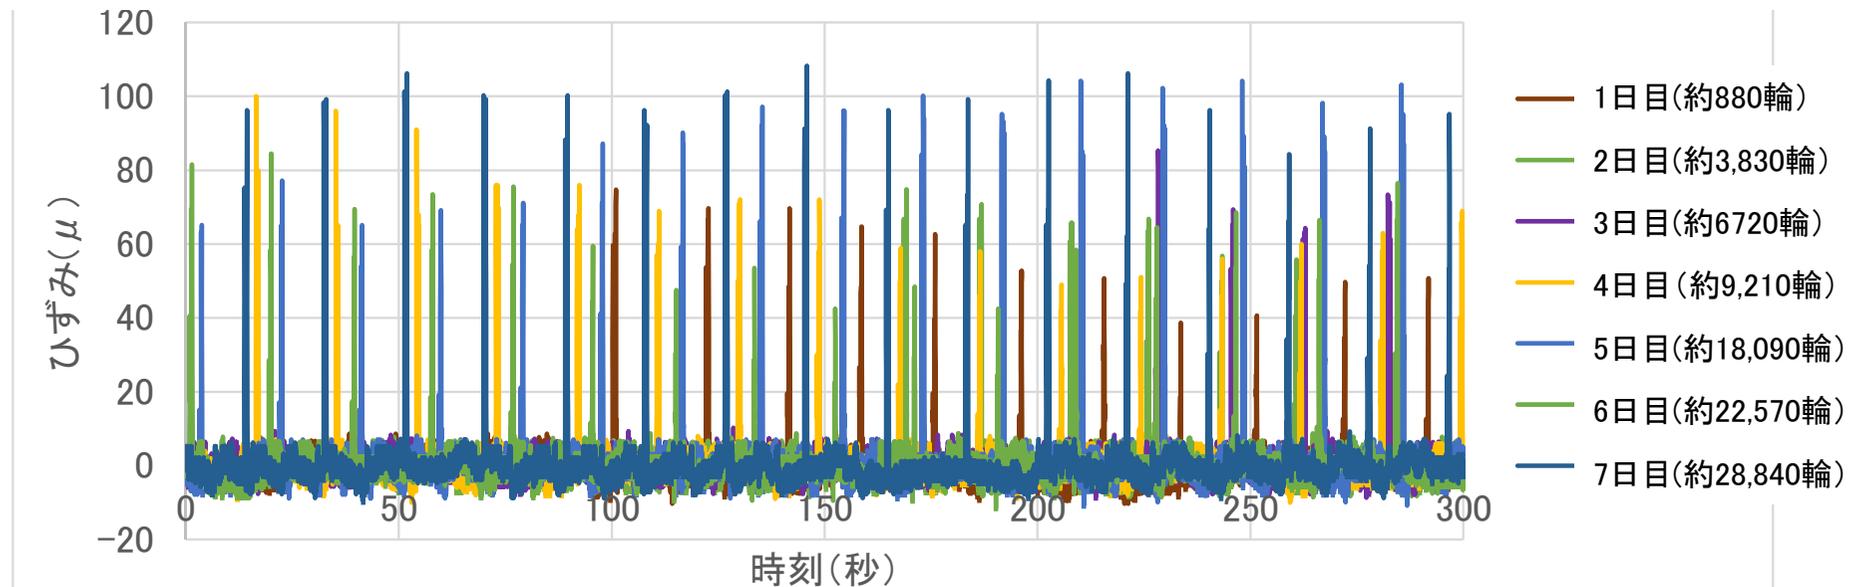
- ・ 車両通過に伴うひずみの変化は最大で110 μ 程度。
- ・ 曲げ引張強度に相当するひずみ(約700 μ)より小さい。
- ・ 走行開始より約3万輪の範囲では最大ひずみの著しい傾向の変化はなし。

▲レジンボックス蓋(起点側) 車両走行に伴うひずみ増分(約3万輪まで)

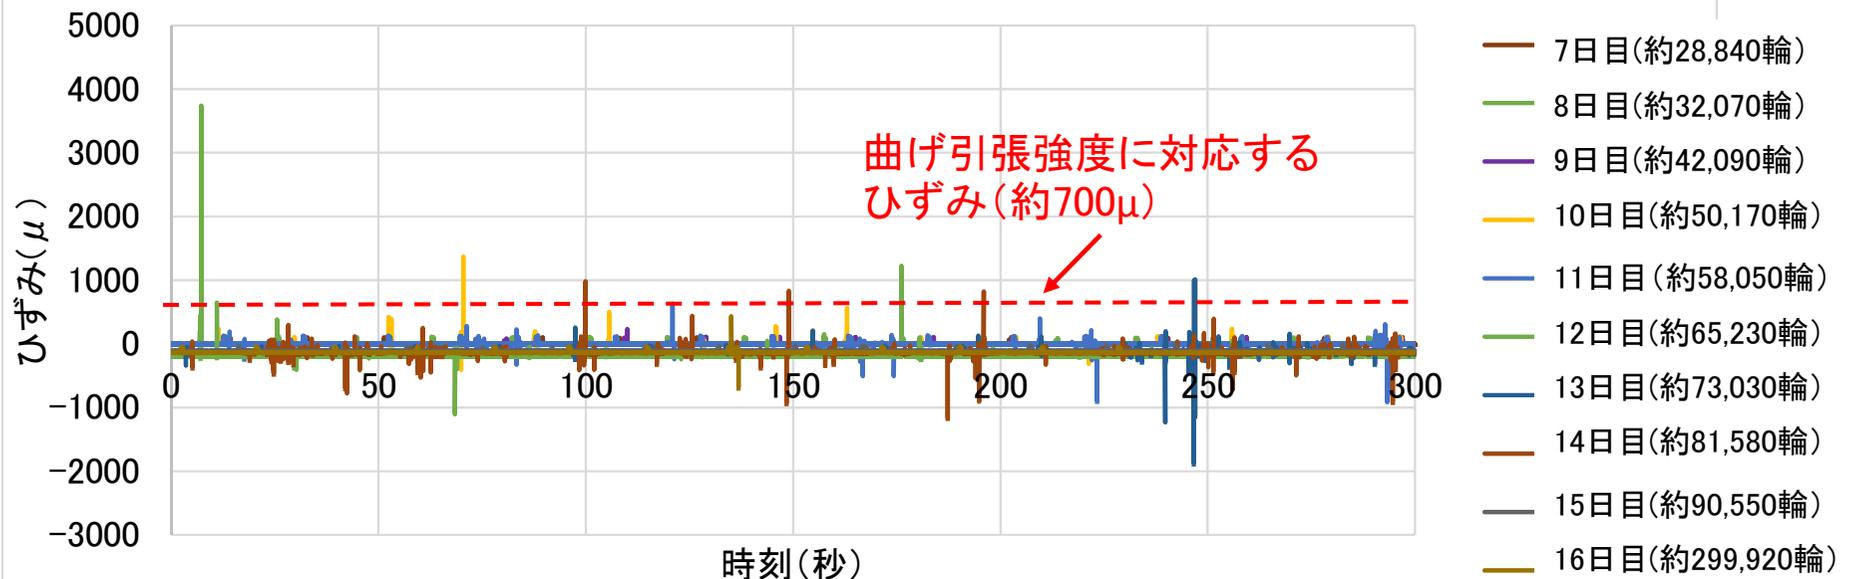
- ・ 3万輪を超えたあたりより車両通過に伴うひずみの変化が大きくなり、曲げ引張強度を超え、ひび割れが生じたものと推測。
- ・ 正側(蓋の下面に引張ひずみが生じる)だけでなく負側にも大きなひずみが発生。

➡ 蓋上面の状況からは把握できない変状が生じていた可能性。

▲レジンボックス蓋(起点側) 車両走行に伴うひずみ増分(約3万輪以降)

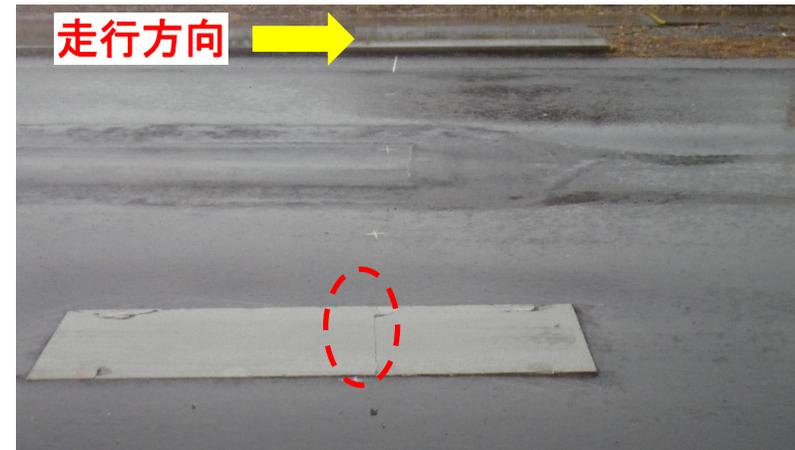
- ・ 約6.4万輪時点で、車両走行方向に設置されたレジンボックス(0cm、縦断)の蓋にひび割れ発生。
- ・ その後、蓋固定用ボルトの埋戻し部の損傷、周辺舗装との段差拡大を確認。
- ・ 掘り起こしたところ、蓋と同じ位置にボックス本体を一周するひび割れを確認。

64,361輪時点(ひび割れ発見時)

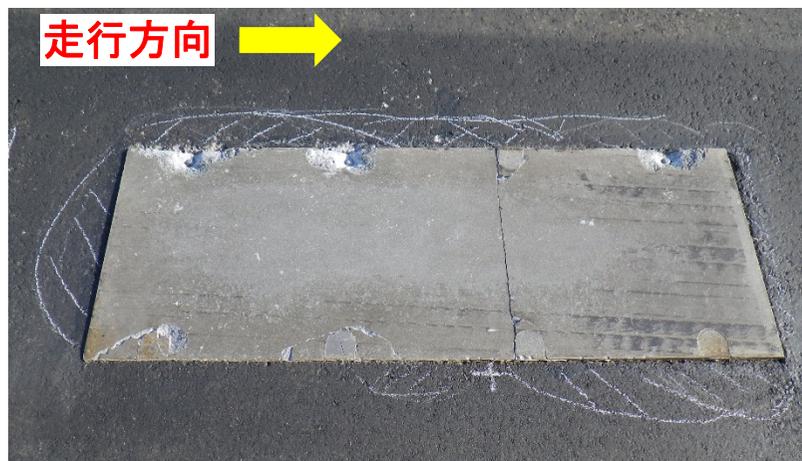
100,001輪時点

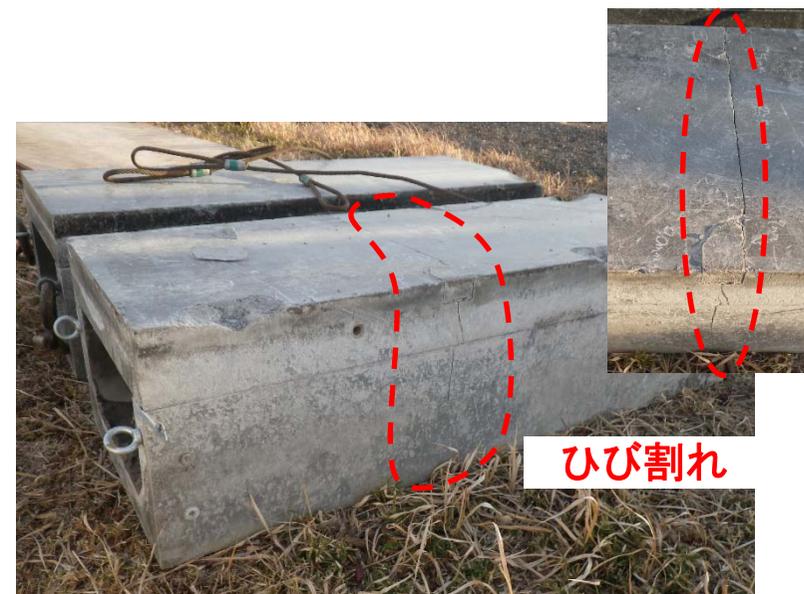
掘り起こし後
