土木研究所等で実施した試験結果

平成27年2月18日

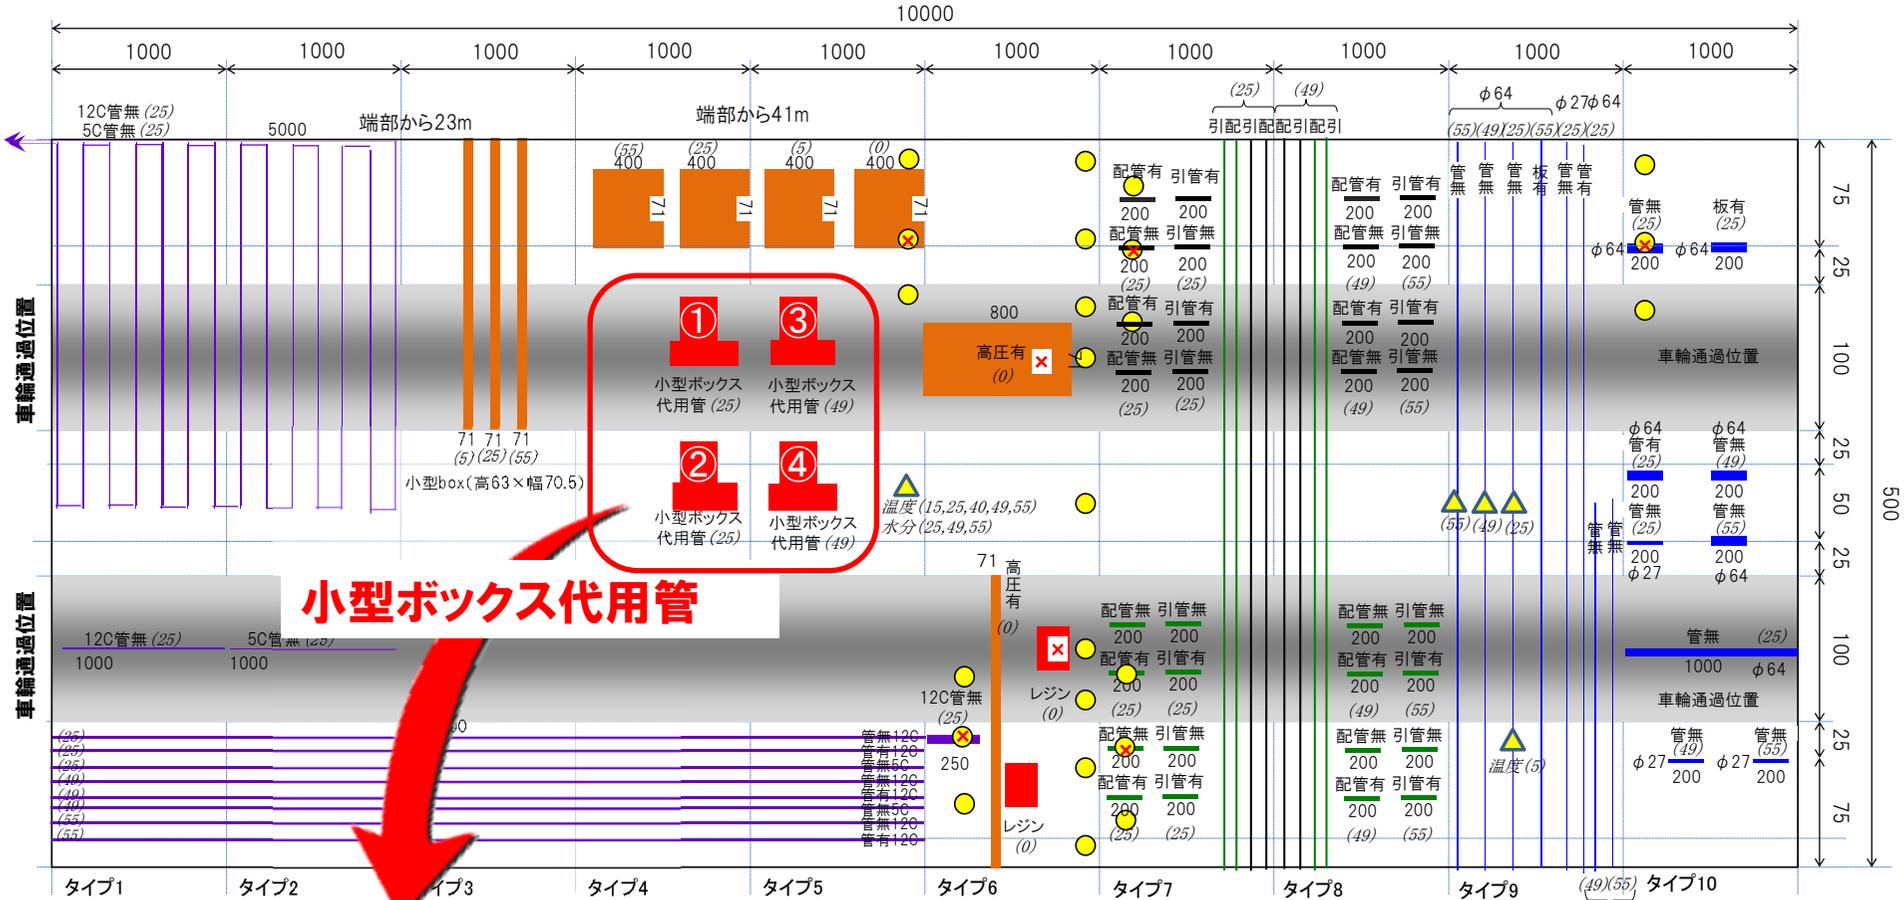
5m × 100m (10m × 10タイプ (1タイプの延長は10m))

※括弧書き: 深さ (単位: cm)

- ・ ひずみ、変位ともに塩ビ管の許容値内であり、問題なし。
- ・ ①②は下層路盤の仕上がり面から溝掘りし管を埋設しているが、③④は下層路盤面に管を配置し盛土しながらの埋め戻し作業になったため、埋め戻し作業時にタンパ及びランマによる締固めの偏りなどが要因で、一時的に大きな変位(許容値内なので問題ない)が見られたが、試験車両走行後の変位は一定に推移しており、適正な埋め戻しを実施すれば長期的にも問題ないと判断する。輪荷重による影響も特に見られなかった。

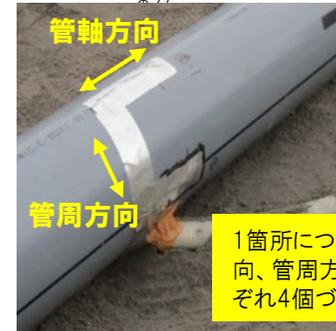
【ひずみゲージの設置状況】

1箇所につき管軸方向、管周方向それぞれ4個づつ設置
