# 災害・事故への高度な技術支援

## 1. 取組みの全体像

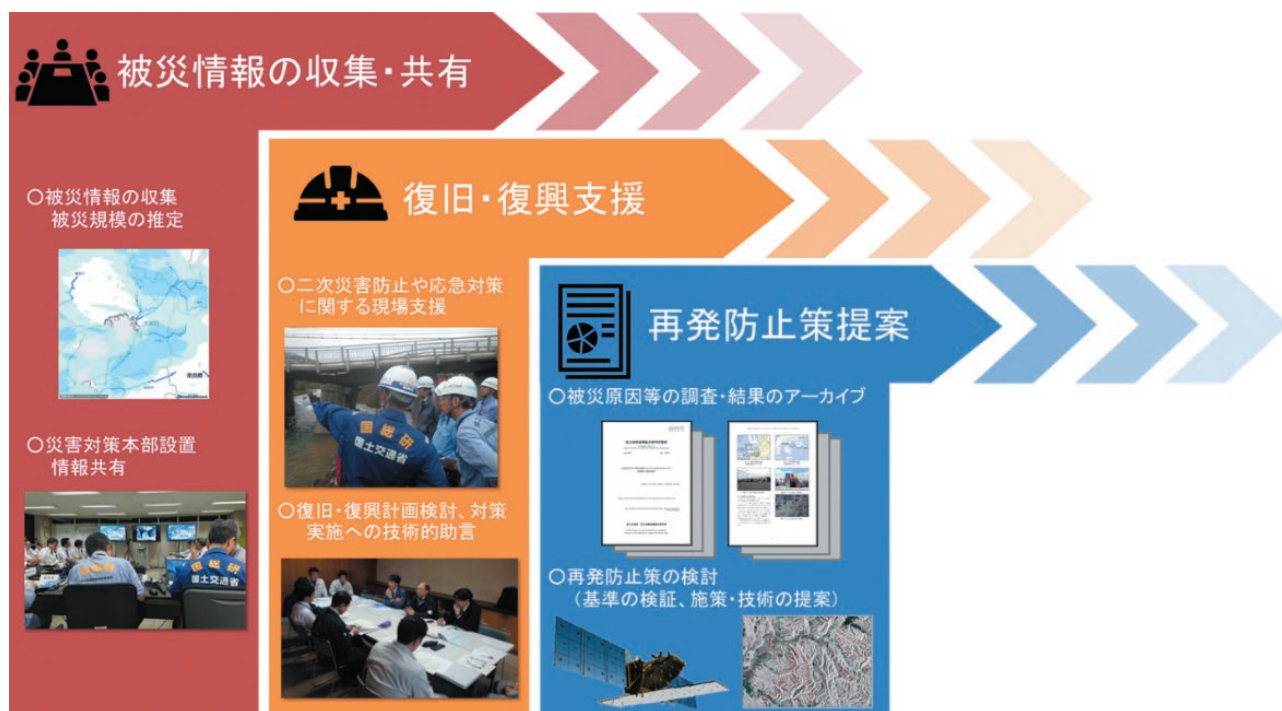
図-1 国総研における災害・事故対応の主な活動

国総研における災害・事故対応の主な活動は、①被災情報の収集・共有、②復旧・復興支援、③再発防止策提案がある。（図-1 参照）

①の取り組みは、被災情報の収集、被災規模の推定、災害対策本部設置、情報共有を行うものである。災害発生後、本省関係部局、地方整備局等が行う初動時の緊急措置及び応急復旧活動の技術支援を目的として、様々な業務を行う。

②の取り組みは、二次災害防止や応急対策に関する現場支援や復旧・復興計画検討、対策実施への技術的助言を行うものである。施設管理者の視点に立った技術的な助言を実施し、緊急点検結果を首長に説明、緊急車両等の通行可否の技術的判断等を行う。

③の取り組みは、被災原因等の調査・結果のアーカイブ作成、再発防止策の検討を行うものである。

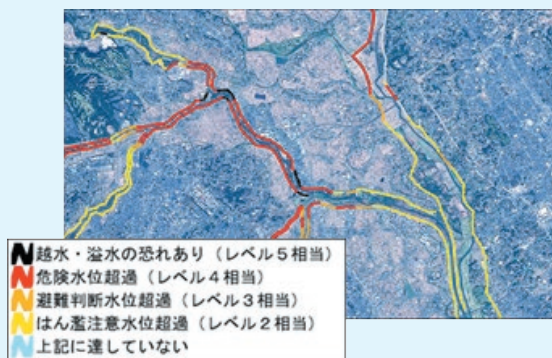
図-2 水害リスクライン

激甚化の様相を呈する気候変動下の洪水への対策では、治水施設整備の促進とともに、洪水氾濫時の被害防止・軽減のための危機管理対応の強化を図っていく必要がある。この手段の一つとして、地方公共団体や住民に対し、時々刻々変化する近傍の河川水位、氾濫の危険性や切迫度を伝え、避難判断に活用してもらうことが考えられる。そこで、河川における地先ごとの氾濫発生の切迫性を、各種観測・予測データに基づいてリアルタイムで評価し、住民等にわかりやすく情報提供する手法（水害リスクライン）を開発した。(図-2 参照)

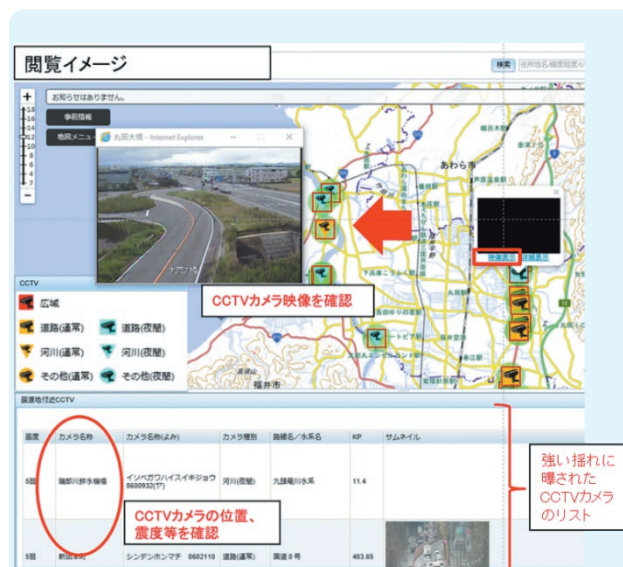
図-7 CCTVカメラリスト

④と同様、現地の被災状況収集の迅速化のため、強い揺れに曝されたCCTVカメラをリストアップし、地方整備局等に配信している(自動配信)。(図-7 参照)

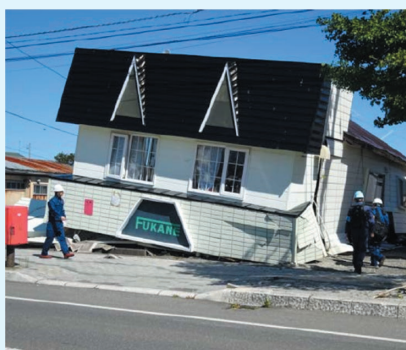
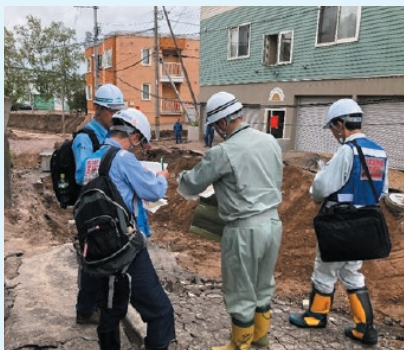
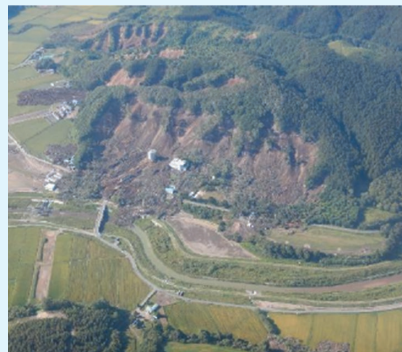
写真-2 現地調査の様子と被災状況

平成 30 年 9 月 6 日に北海道・胆振東部でマグニチュード 6.7 の地震が発生し、北海道厚真町で震度 7 を観測した。発災直後から、土砂災害分野、港湾分野、建築分野、道路分野等の多様な分野の国総研職員延べ 40 名を現地へ派遣し、復旧に際しての技術的な助言を行った。（写真-2 参照）
