## 平成 16 年風水害の特徴と今後の課題

危機管理技術研究センター長 杉浦信男  
(16 年風水害検討チーム※)

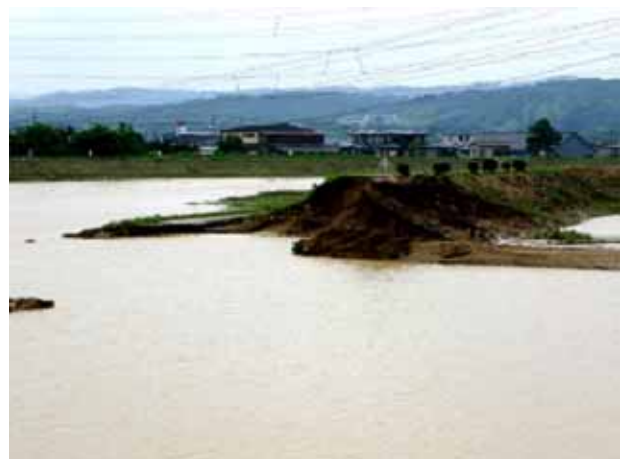
写真-1.1 五十嵐川三条市内の破堤状況

破堤点では、写真-1.1 のように、シルト質細砂からなる堤体が 117m にわたって破堤しており、堤内地側水田に一面に土砂が広がっていた。また、破堤点近辺では堤防の裏のり崩壊箇所も見られた。現地の報道によると、過去大正 15 年にほぼ同地点の堤防が破堤していた記録があるとされており、目撃情報や学識経験者の意見を踏まえた今後の詳細な破堤原因の究明が求めら

れている。他に、ガードレールによる多量の塵芥の捕捉、住居シャッターの内向き破壊、道路舗装の破損等が見受けられた。また、一帯にはおよそ人の丈程の位置に痕跡が存在していた。これらのことから、付近では相当の水深や流速が生じていたものと推定される。

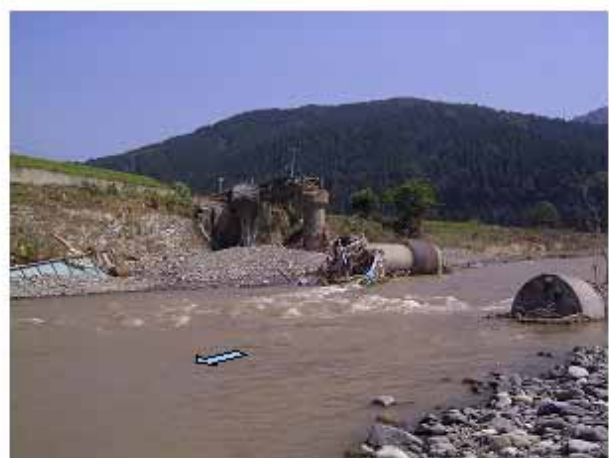
写真-2.2 鉄橋流失  
(JR 越美線 第 5 足羽川橋梁)

橋梁の流失：越美北線の 5 つの橋梁

越美北線の 5 つの橋梁が流失した原因は①流木などが橋桁などに集積し予想をはるかに超える外力がかかったこと、②橋脚の根入れが少なかったこと。③橋脚に鉄筋が用いられていなかったことによる強度不足、④流水の阻害が大きく流木などが集積しやすく水位せきあげが大きかったこと等が考えられる。

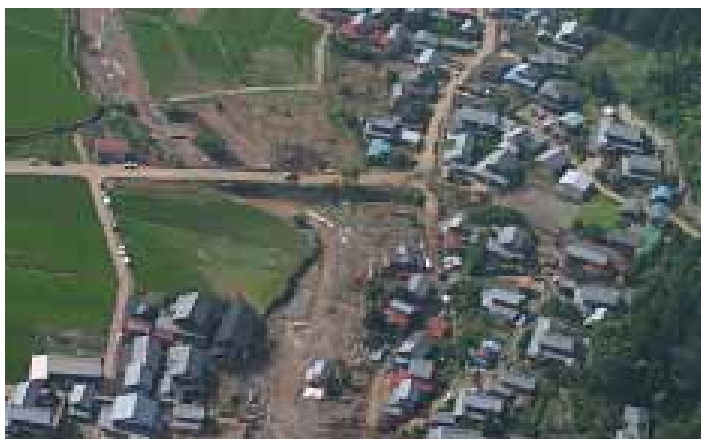
写真-2.6 福井市浄教寺の被災

上流部の山腹崩壊に起因する土石流が<sup>いちじょうだに</sup>一乗谷川の右支川を流下し、集落内で氾濫堆積をした。  
(写真-2.6) 一乗谷川本川は上流から流下してきた土砂が橋梁下部の空間を埋塞し、氾濫が生じた(写真-2.7)。

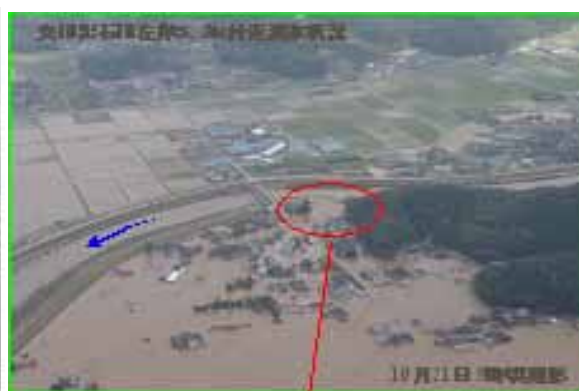
写真-3.1 被災箇所平面図  
(円山川 13.2k 右岸)

兵庫県豊岡市の円山川右岸で約 120m破堤、左岸側堤内地も円山川河川水位の上昇に伴い、内水 排水ができず、豊岡市のほぼ全域が浸水した。同時多発的水害への対応も備えが必要である。また、排水機場には、除塵設備が設けられているが、排水河川の流木等による疎通能力の低下にも配慮が必要であろう。

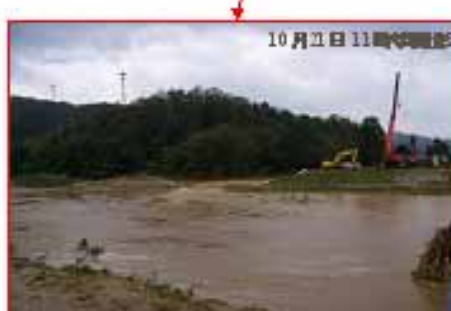
写真-3.2 被災箇所平面図  
(出石川 5.3k 左岸)

兵庫県出石町の円山川支川出石川の左岸で破堤し、一連堤防の背後地の宅地、農地がすべて浸水したため、広域的な応援による多数のポンプ車で強制排水が行われ、ポンプ車の機動的運用が効果を発揮した。

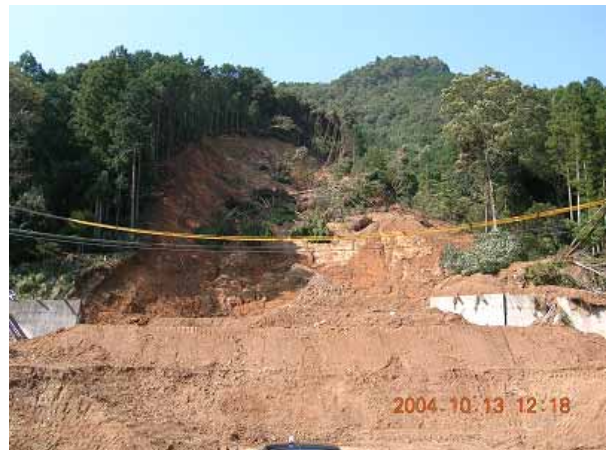
写真-4.1 三重県宮川村小滝地区斜面崩壊状況

小滝地区において斜面上部からの崩壊によって死者 1 名、家屋全壊 1 戸が発生。滝谷地区においては死者行方不明者 5 名、家屋の全壊 3 戸が発生した。

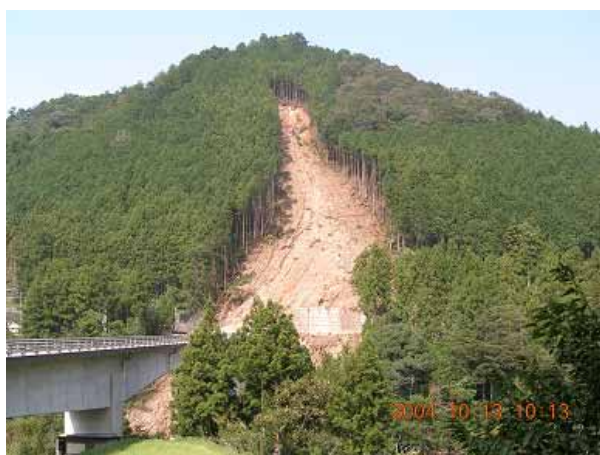
写真-4.2 三重県宮川村小滝地区における斜面崩壊状況

伊勢湾台風の宮川村での被害は家屋の全壊 38 戸で死者は発生しなかった。集落の孤立等について、災害直後の新聞報道等がなされたが内閣府等の災害報告において記録は残されていなかったが。村内のいたるところで崩壊が発生しており、小滝、滝谷等では国道 422 号沿いの斜面において斜面崩壊が発生していることからそれら集落およびその周辺において交通の途絶が発生したものと考えられる。

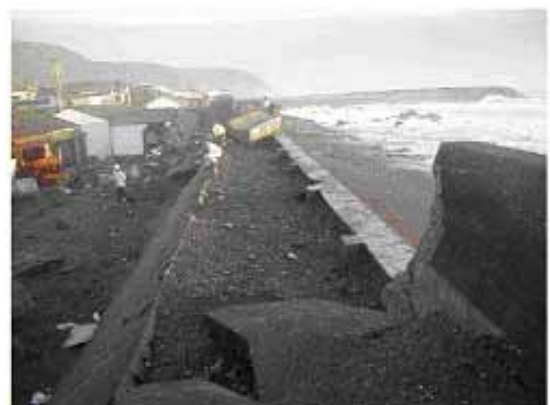
写真-5.3 高知県菜生海岸の被災状況

菜生海岸(高浜地区)において堤防被災(約 30m)
