# 平成28年に発生した水害の概要と 国総研の対応

河川研究部長  
天野 邦彦

- 台風の襲来状況
- 台風10号による被害概要
- 北海道における台風10号被害の特徴
- 岩手県における台風10号被害の特徴
- 復旧にあたって

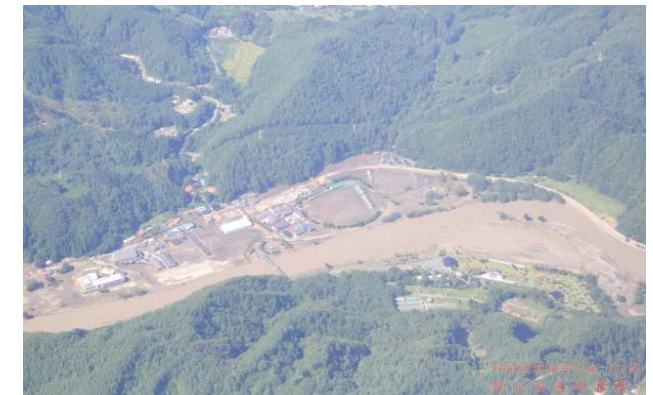
南富良野町(空知川)の氾濫

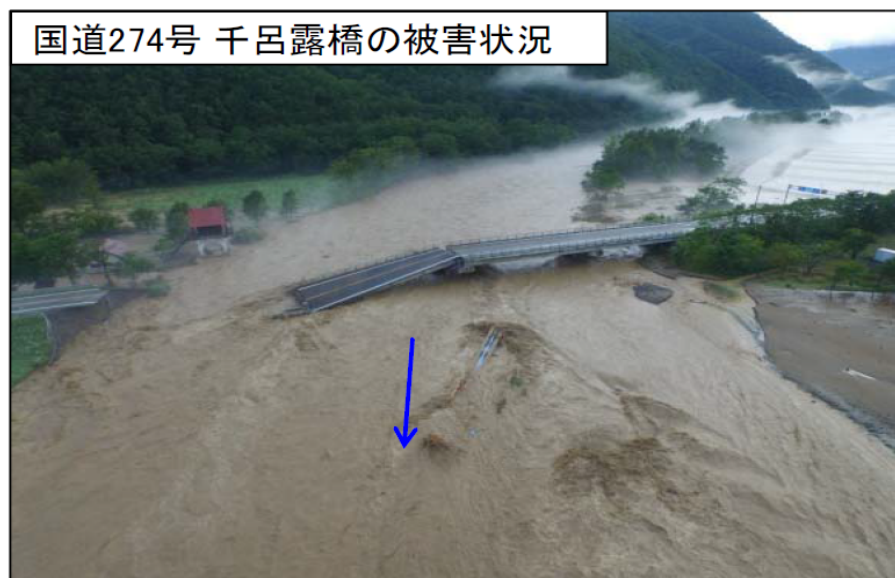
橋梁崩落現場

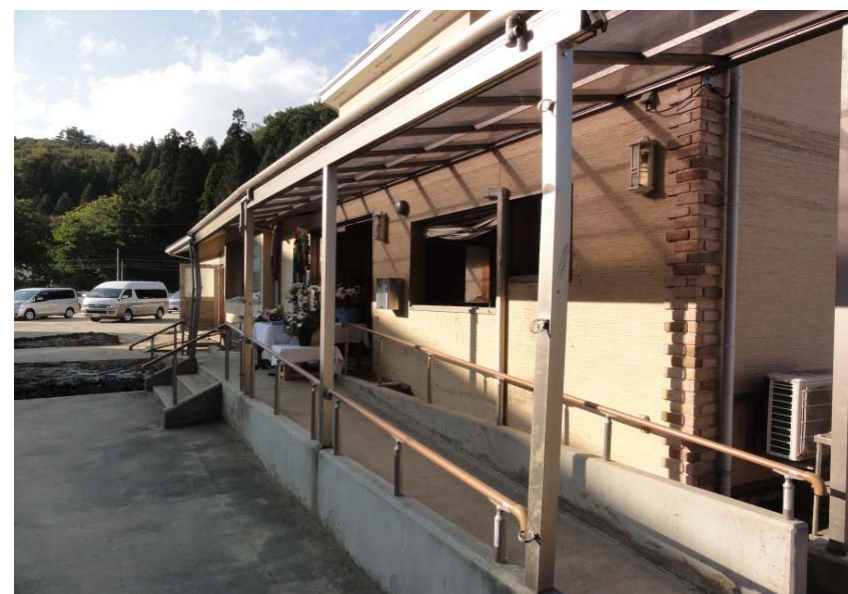
被災した老人福祉施設「楽ん楽ん」

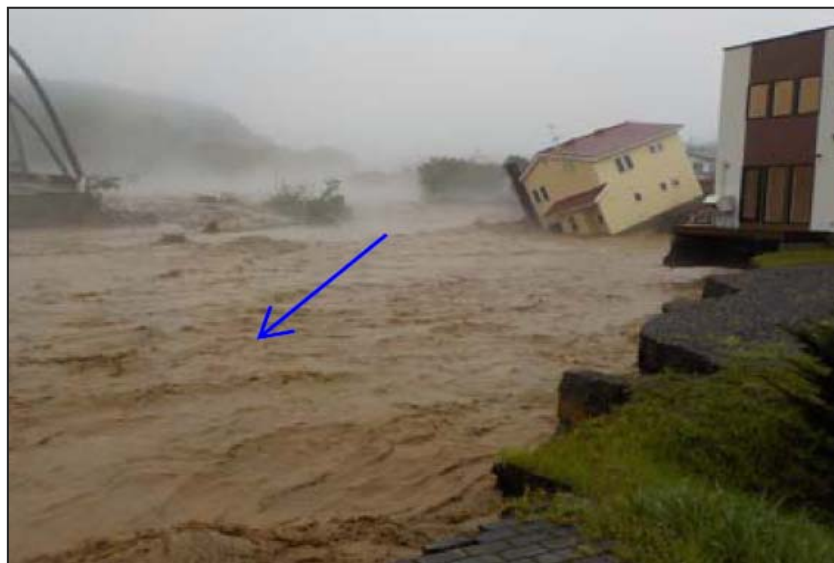
住宅の流出(ペケレベツ川(空知川))

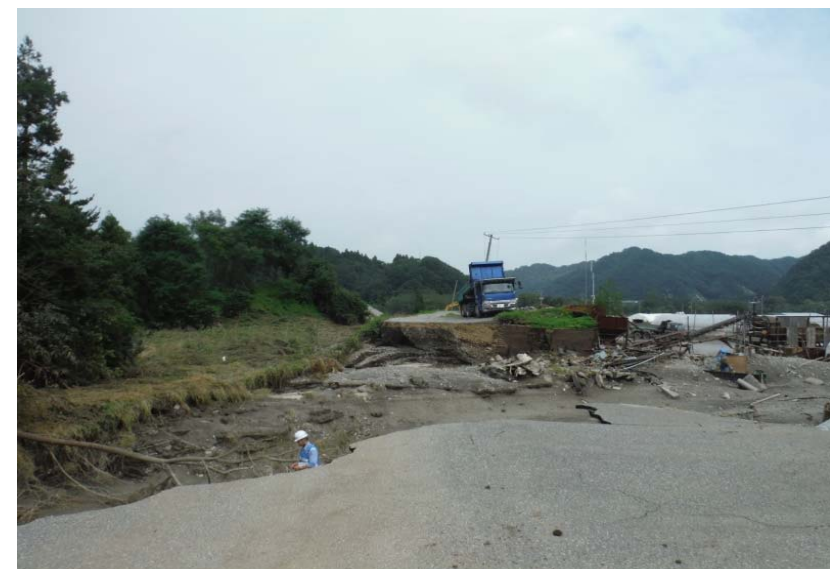
道路崩壊(小本川)

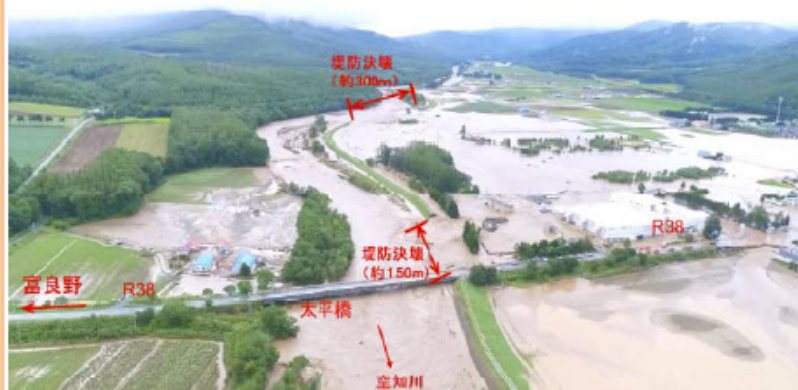
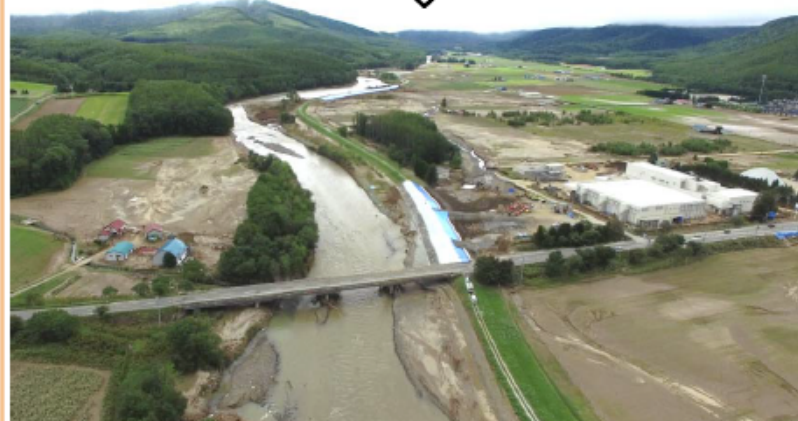
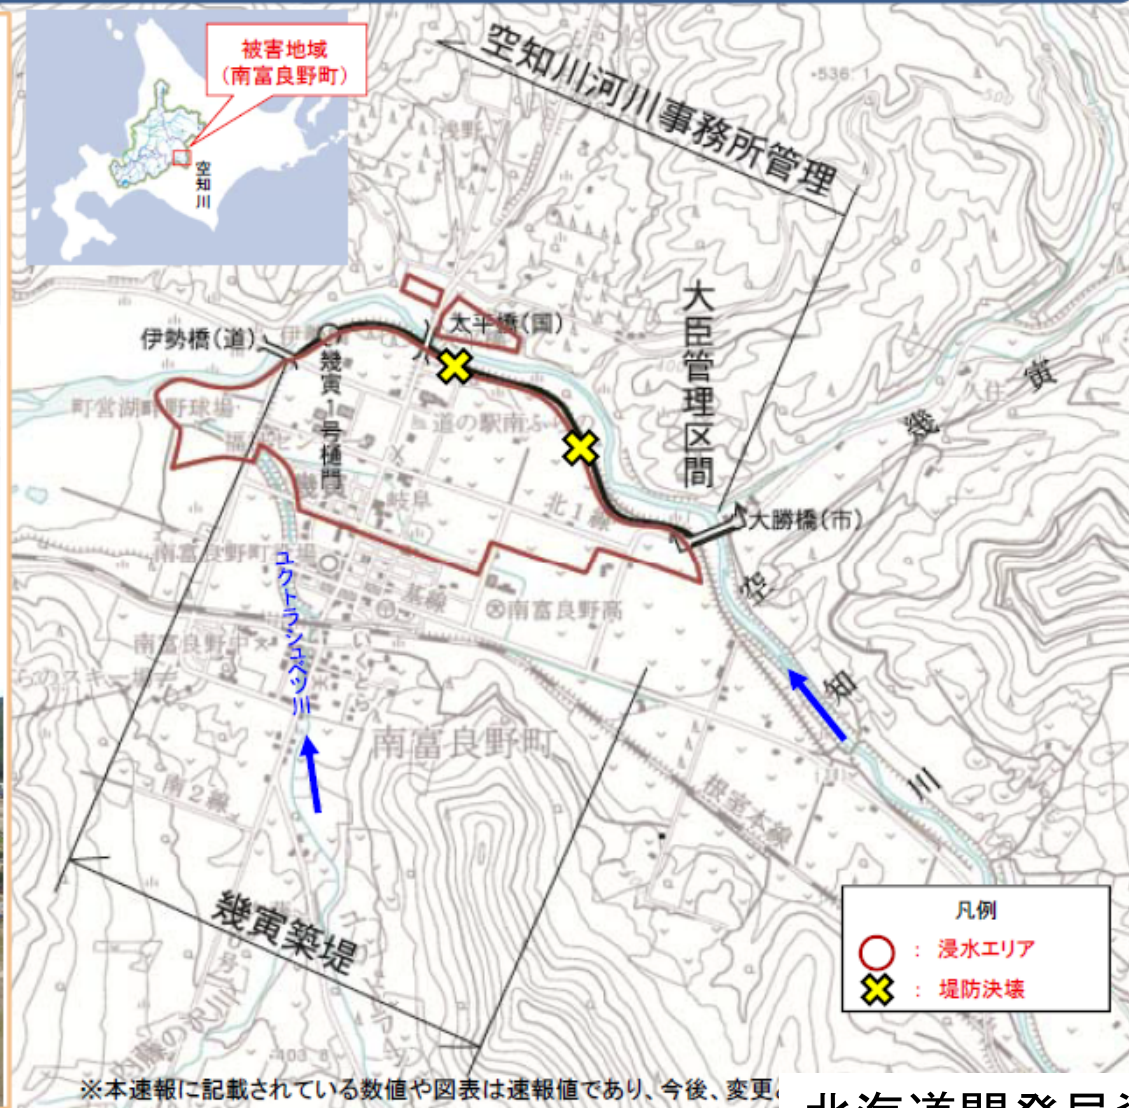
## 空知川(幾寅築堤)の堤防決壊

- ・8月16日から台風第7号等による降雨に加え、8月29日から台風第10号による大雨に見舞われ、空知川上流の串内雨量観測所では、降り始めからの雨量が515mmに達しました。
- ・空知川及びユクトラシュベツ川(北海道管理区間)の氾濫により、南富良野町幾寅地区において約130haが浸水し、住家約107戸、食品加工工場等が浸水しました。
- ・8月31日から空知川の堤防決壊(2箇所)に対応する緊急復旧工事に着手し、9月6日に完了しました。

31日 4:40 空知川の堤防決壊を確認  
(2カ所 延長 下流約150m 上流約300m)

31日 9:20 緊急復旧工事に  
着手し、9月6日に完了

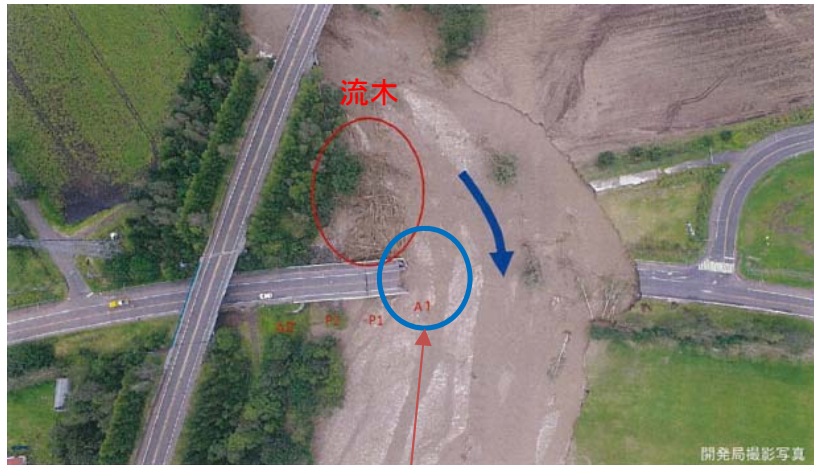
- 掘り込み河道において、大規模な側岸侵食を伴う蛇行により橋梁被災（特に径間が短い古い橋梁で顕著）、農地の侵食等多発。接続ブロック等による護岸の多くが洗掘・倒壊。復旧においても今後の流路の安定性に課題。
- 表層砂礫層が失われ下層の火山灰層が露出した場所では、7mに及ぶ河床低下が発生。

側岸侵食を伴う蛇行による橋脚被害

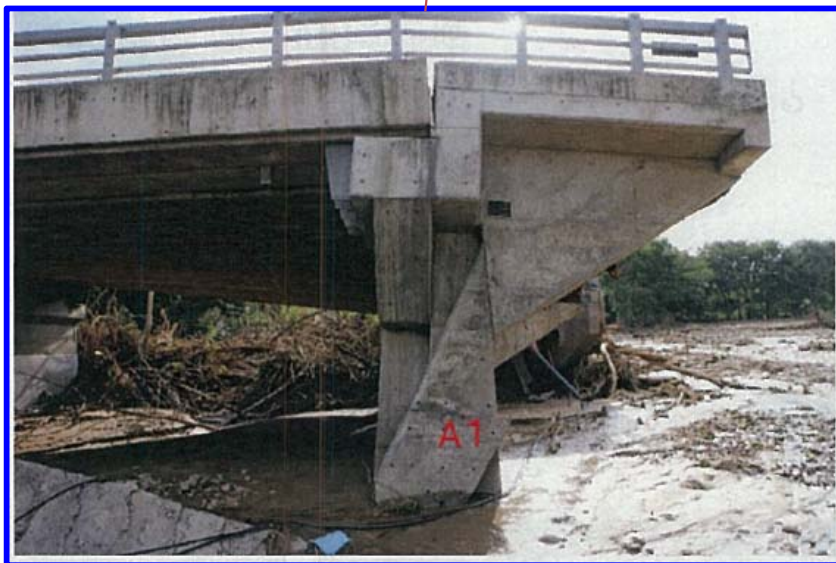
橋台の傾斜沈下(十勝川水系小林川 小林橋)

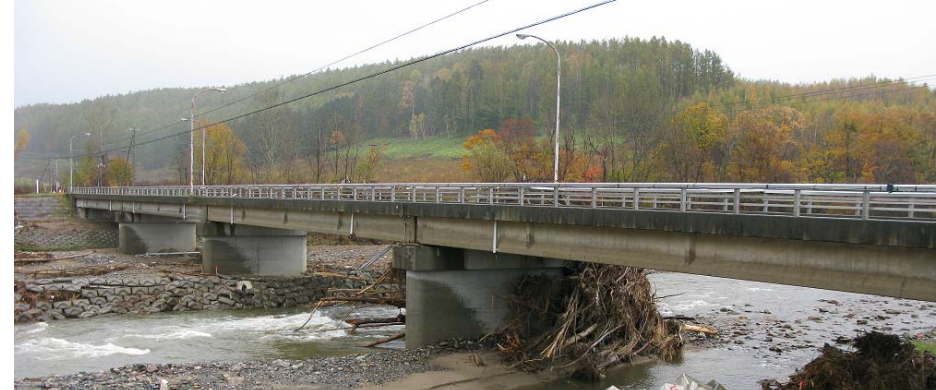
護岸被害

接続ブロック等による護岸の多くが洗掘・倒壊。護岸が不連続な箇所では、護岸上流から護岸背面の侵食が進行。

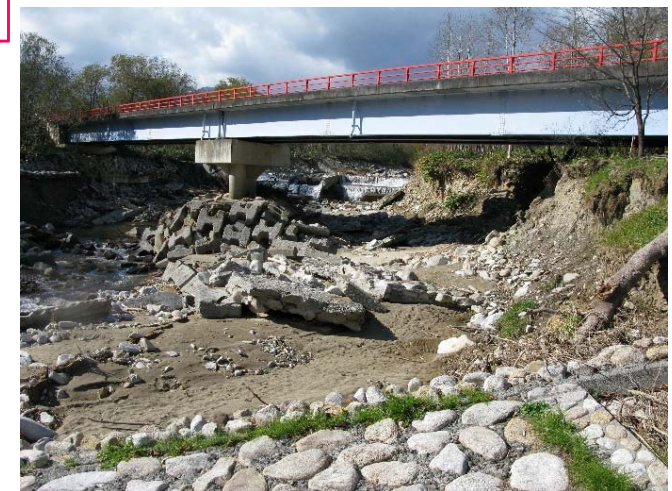
河床洗掘による被害

河床低下と橋脚の護床工の変形(ペケレベツ川)

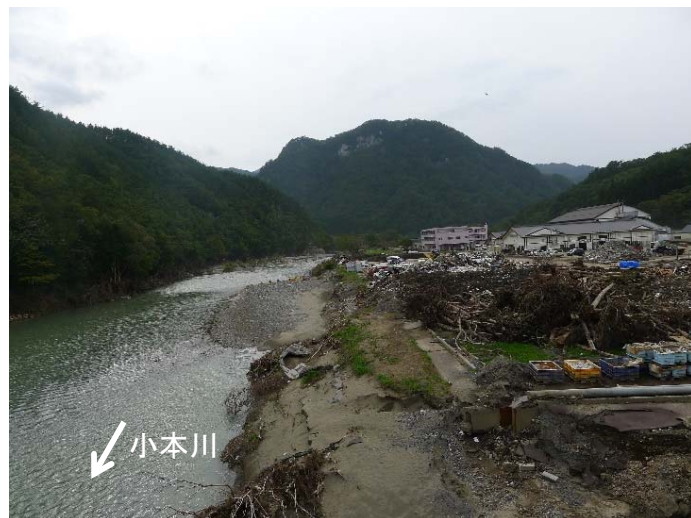
乙茂地区

○上流部の掘り込み河道部では、流下能力不足、及び流木等による橋梁閉塞に起因した溢水氾濫により、河道周辺の土地・家屋が被災。

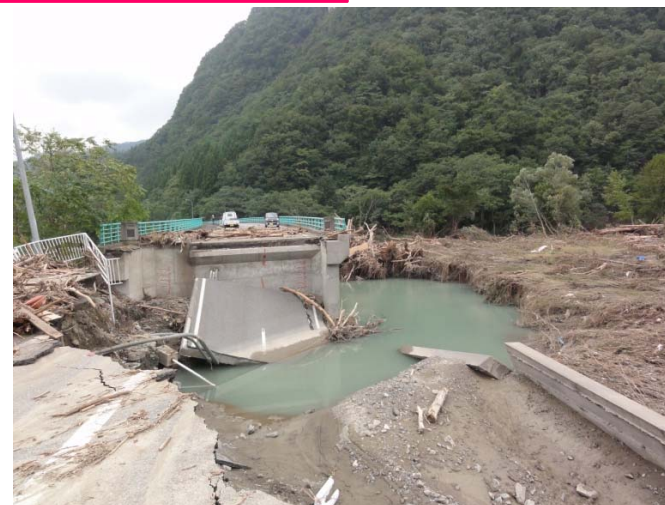
○橋梁の取付部盛土の流出や側岸侵食による通行止めが発生。

上流側高水敷部の洗掘による取付部路面の落下(乙茂橋)

- 平成28年8月は、北海道に3つの台風が上陸するとともに、台風10号が岩手県に上陸するという特異な気象条件であった。
- 特に台風10号は、北海道、岩手県を中心に甚大な被害を発生させた。
- 整備水準が低い河川では、浸食が顕著であり、流路が大幅に変更された箇所も散見される。橋梁取り付け部における影響が大きく、特に径間が短く、河積を阻害していた橋梁での被害が大きい(取り付け盛土の流失、橋台・橋脚の傾斜沈下等)。
- このような河川での復旧にあたっては、流下能力を向上させた後も、土砂の堆積が過剰に生じず維持管理が容易となるように河道設計を進めるとともに、被災橋梁部においては、河積の確保を十分に行う必要がある(維持管理)。
- また、今後の超過洪水に備え、大規模洪水時の河川流を想定して、被害を軽減するための減災対策についても留意する必要がある。
- 【国総研河川研究部の現地対応状況】

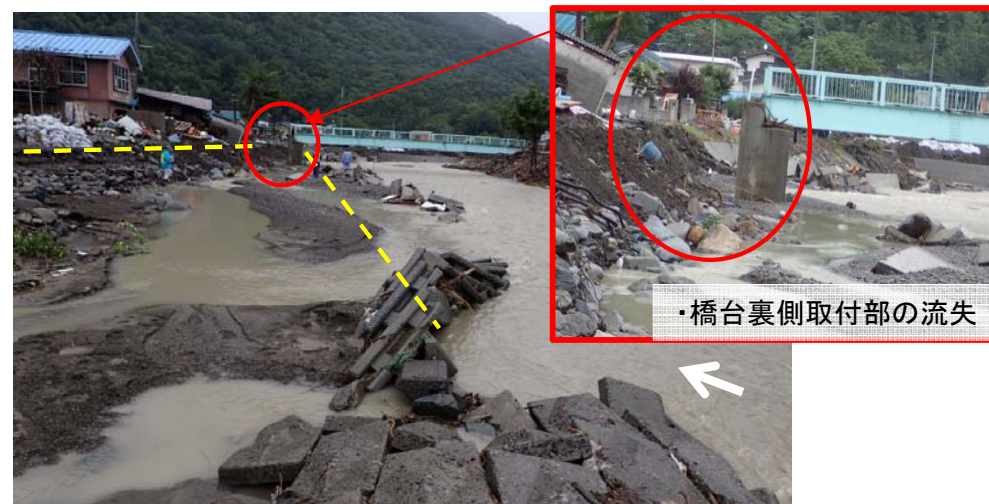
側岸侵食による堤内地盤・道路(黄点線部分)の流失(門地区)

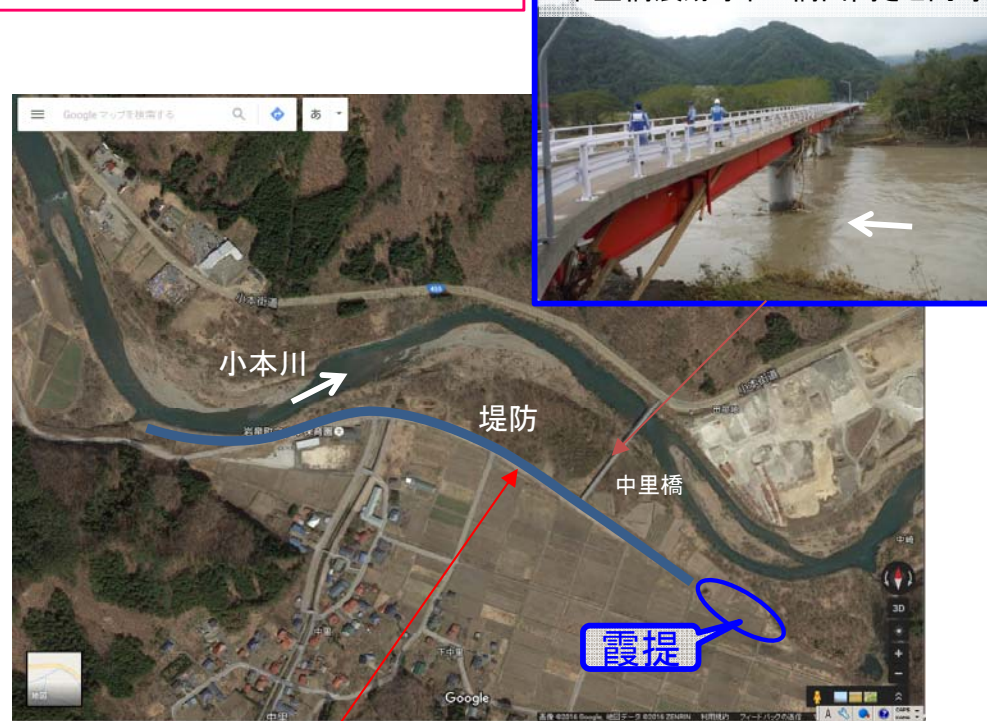
- 褒野地区では、堤防の上流部が破堤。破堤口の下流では堤内地が流路化し、多くの砂礫が流入・堆積。
- 中里地区は、堤防が半壊で留まり決壊に至らず。

中里地区(中里橋周辺)被災状況

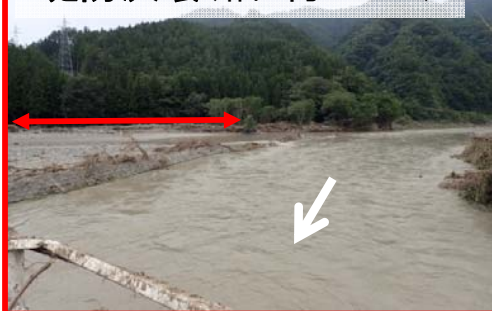
堤防決壊(幅:約130m)

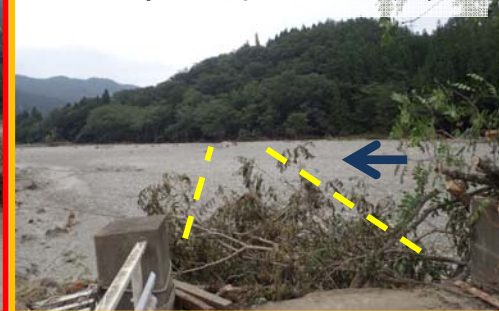
取付部・道路盛土が流失

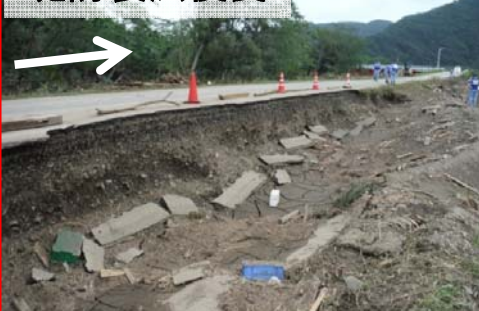
堤防裏法侵食

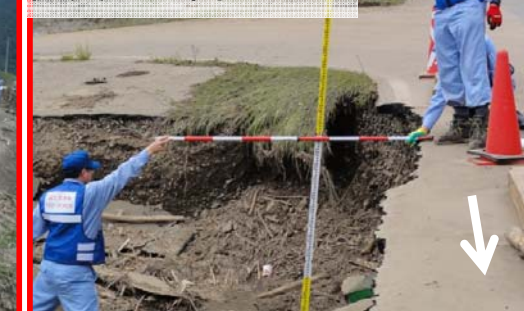
侵食面の高さ:2m
