# 平成30年7月豪雨における初動対応

# 復旧・復興段階における技術支援

# 防災・減災対策の高度化研究へ反映

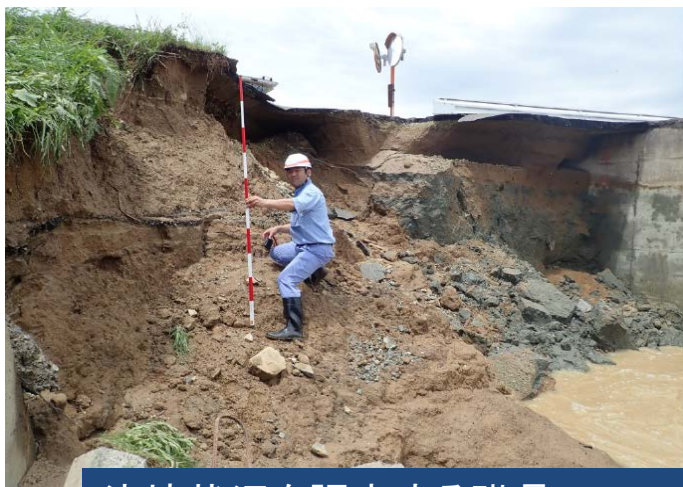
決壊状況を調査する職員

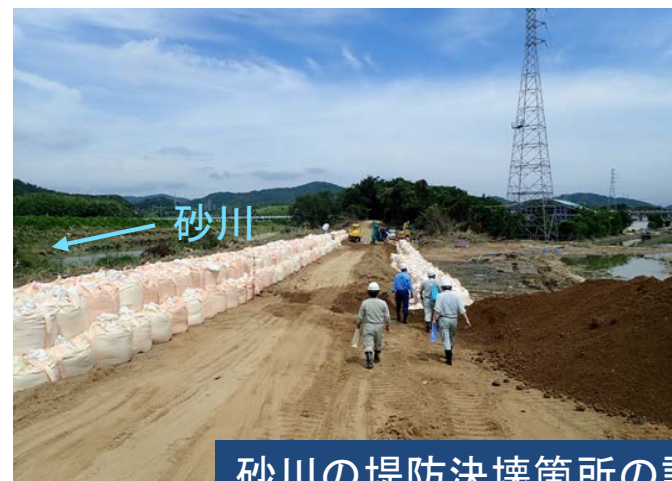
砂川の堤防決壊箇所の調査実施状況

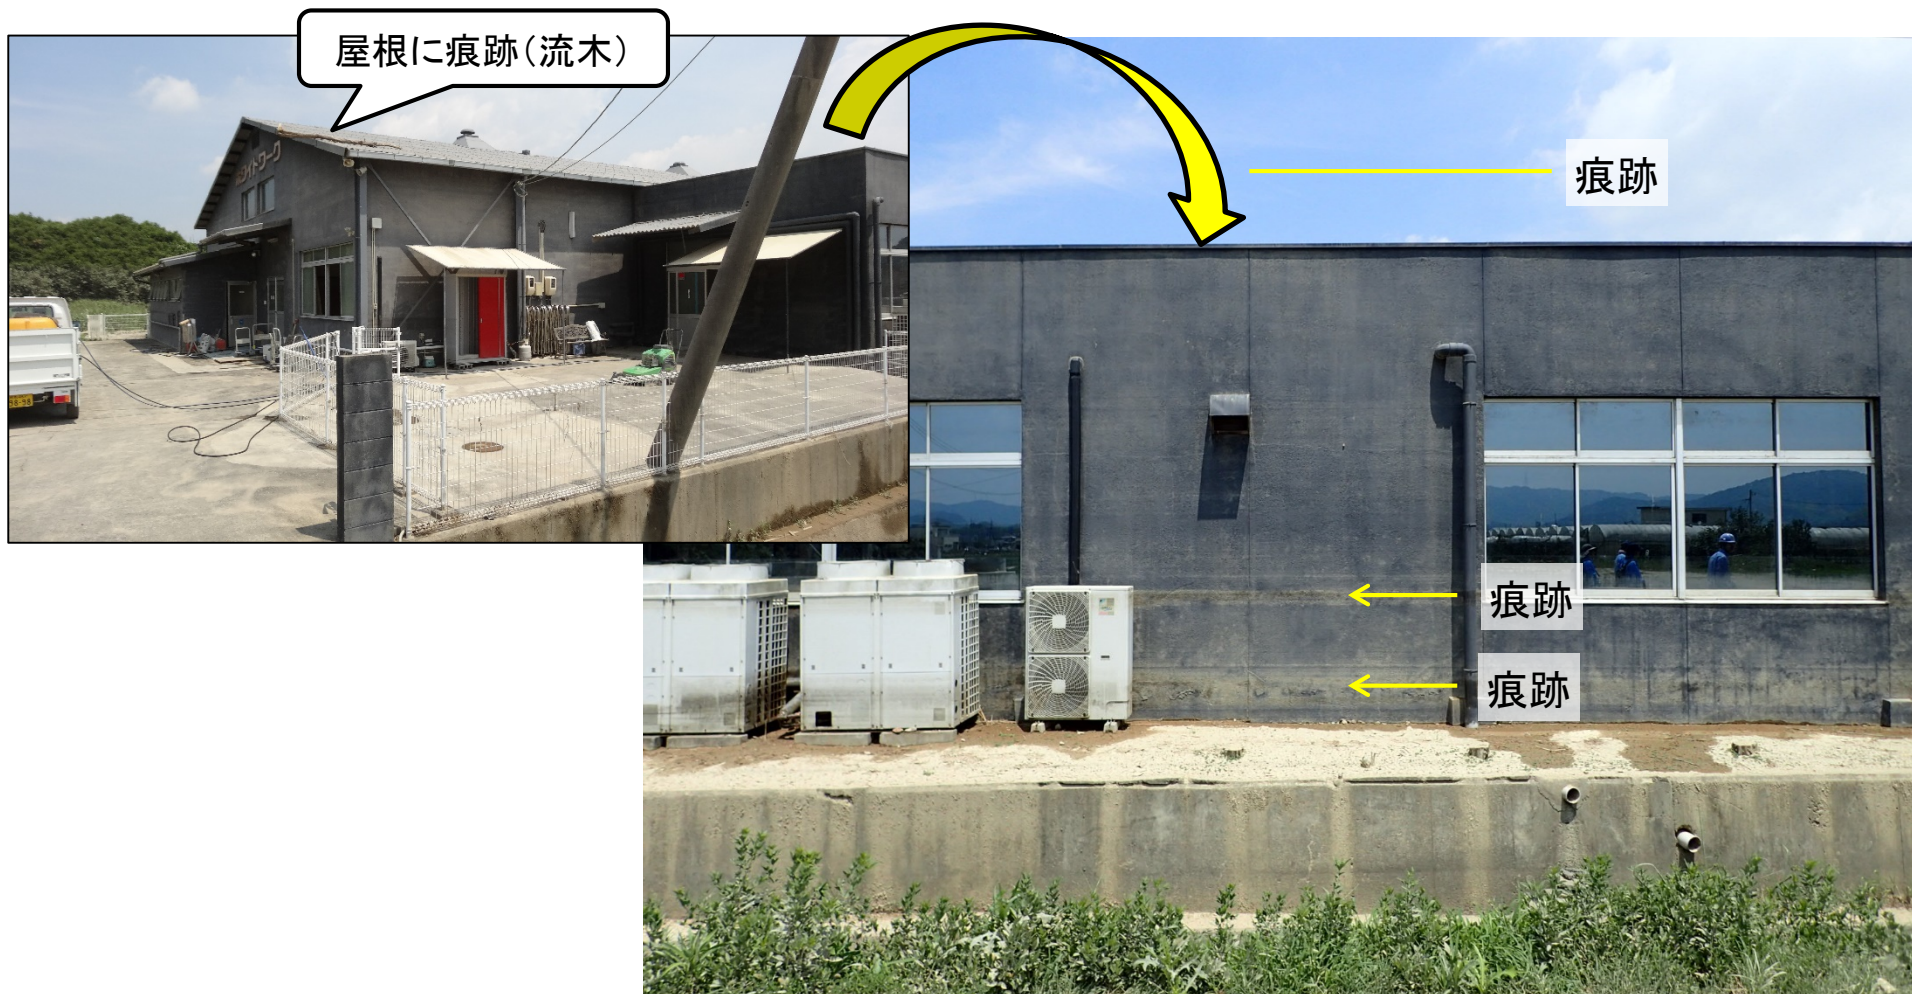
- 複数の浸水痕跡が明瞭に残っていた。
  - 末政川下流側決壊地点より下流側では、右岸側で多く見られた。
- ⇒段階的に浸水深が上昇した可能性を示唆

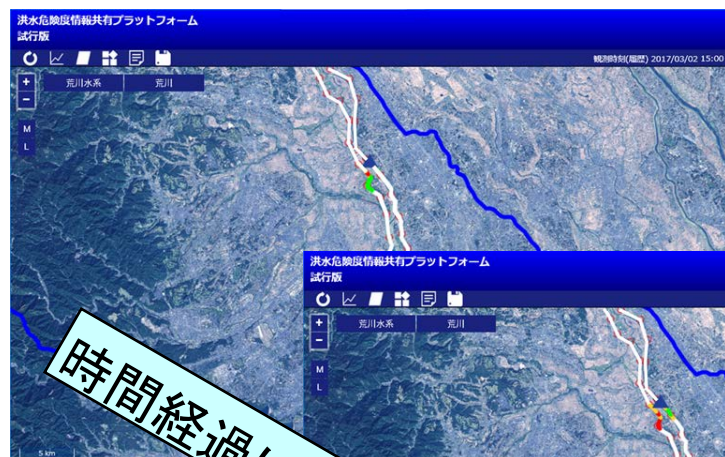
現況

氾濫の切迫度を階層ごとに色分けして表示

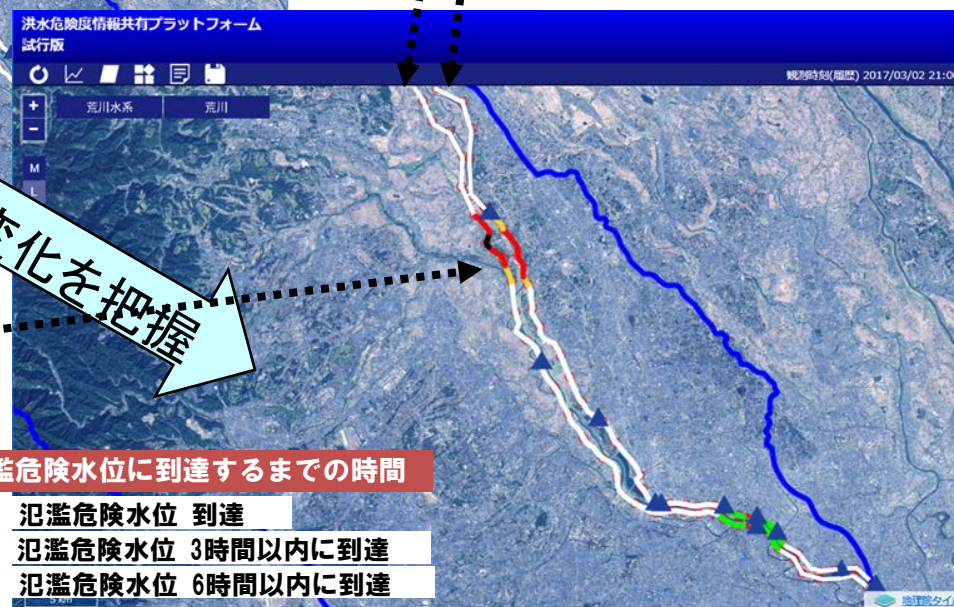
2時間後

洪水予測システムが時々刻々計算する河川縦断水位データを取り込んで、氾濫の切迫度の表示を自動的に更新

左右岸の堤防天端のライン

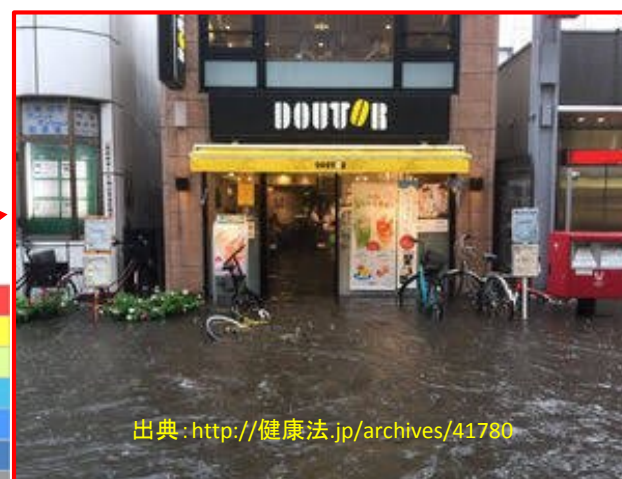
## 8月13日15時(浸水深ピーク(推定))時点の浸水深再現結果と浸水実績

京王井の頭線  
久我山駅周辺で  
15～20cm程度  
の浸水を画像より確認

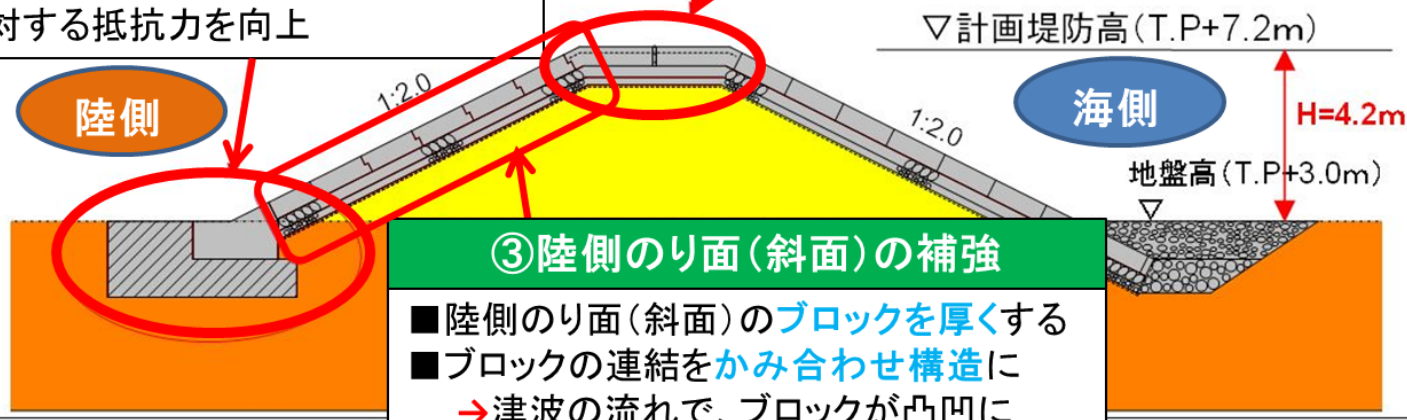
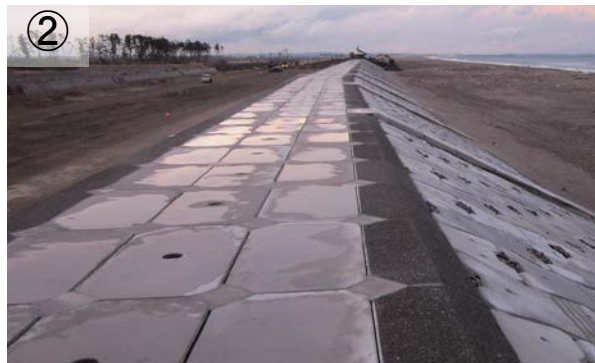
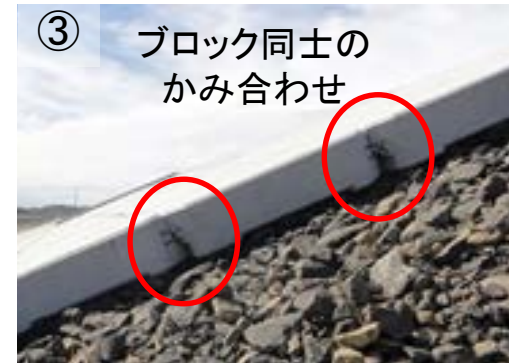
## <粘り強い海岸堤防のポイント>

### ①堤防の基礎・地盤部分の補強

- 堤防を越えた津波の**流れの方向を変える**  
→地盤が削られる場所を堤防から遠ざける
- 基礎の強化**  
→津波に対する抵抗力を向上

### ②堤防の上面の補強

- 堤防最上部の**部材を厚くする**
- 空気を抜く穴**を設け、津波が流れる際の堤防内の圧力を下げる

### ③陸側のり面(斜面)の補強

- 陸側のり面(斜面)の**ブロックを厚くする**
- ブロックの連結を**かみ合わせ構造**に  
→津波の流れで、ブロックが凸凹になるのを防ぐ
