【台風21号では、大阪湾の港湾で大きな被害があった】

当部では、被災直後より研究官を派遣して被災調査を行った。

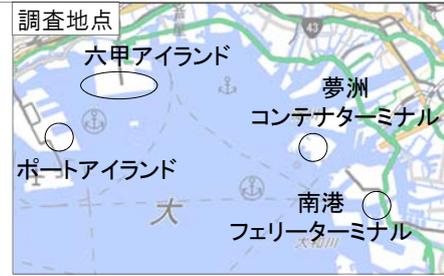
- 神戸港、大阪港等の堤外地で浸水が発生。
- 調査地区の被害の多くは、高潮と強風によるものが顕著。
- 強風・高潮により陸上のコンテナ及び海上の台船等も漂流

→ 船舶航行の障害、構造物への損害、港湾施設の利用の障害の原因。

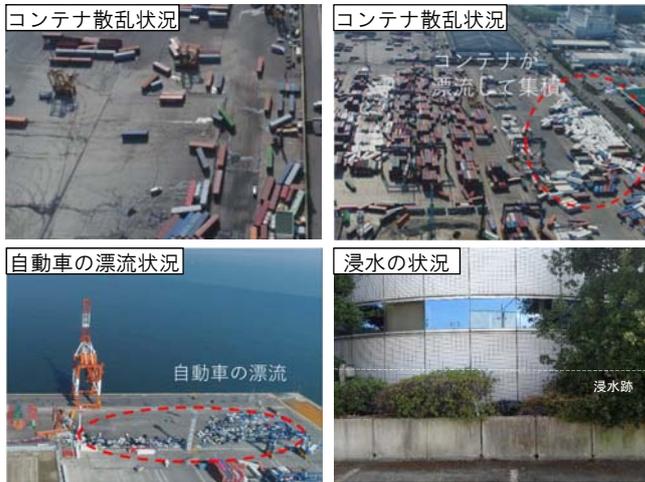
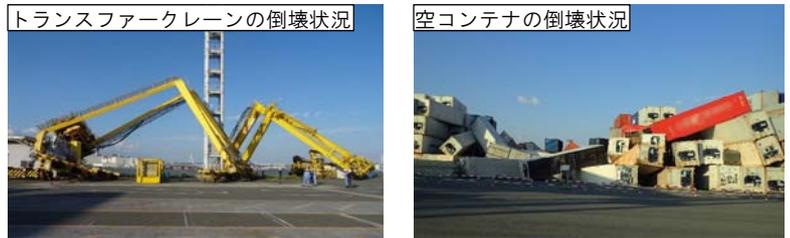
【主な被害状況（神戸港）】

- ・コンテナの浮き等による散乱
- ・自動車の漂流等。

【主な被害状況（大阪港）】

- ・強風により空コンテナの倒壊
- ・トランスファークレーンの逸走・倒壊

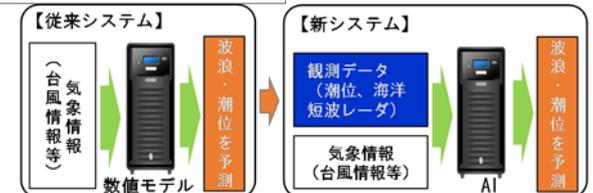
高潮予測の高度化 イメージ

高潮注意報発生時のデータ等を教師データに、波浪や潮位を予測する手法を検討しています。

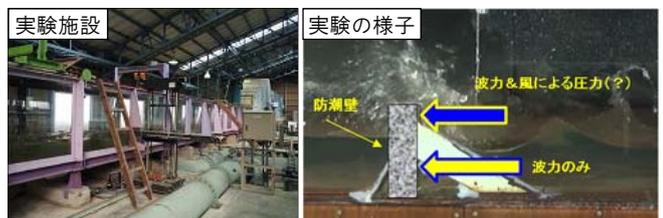
③ 防潮施設に作用する外力の評価

吹送流や風波の基本的な性質及び防潮施設に作用する外力を把握するため、様々な実験を行っています。
