令和5年度 国総研講演会

RC造建築物の 耐震レジリエンス性能の向上に 向けた取り組み

建築研究部長
長谷川 洋

国土技術政策総合研究所

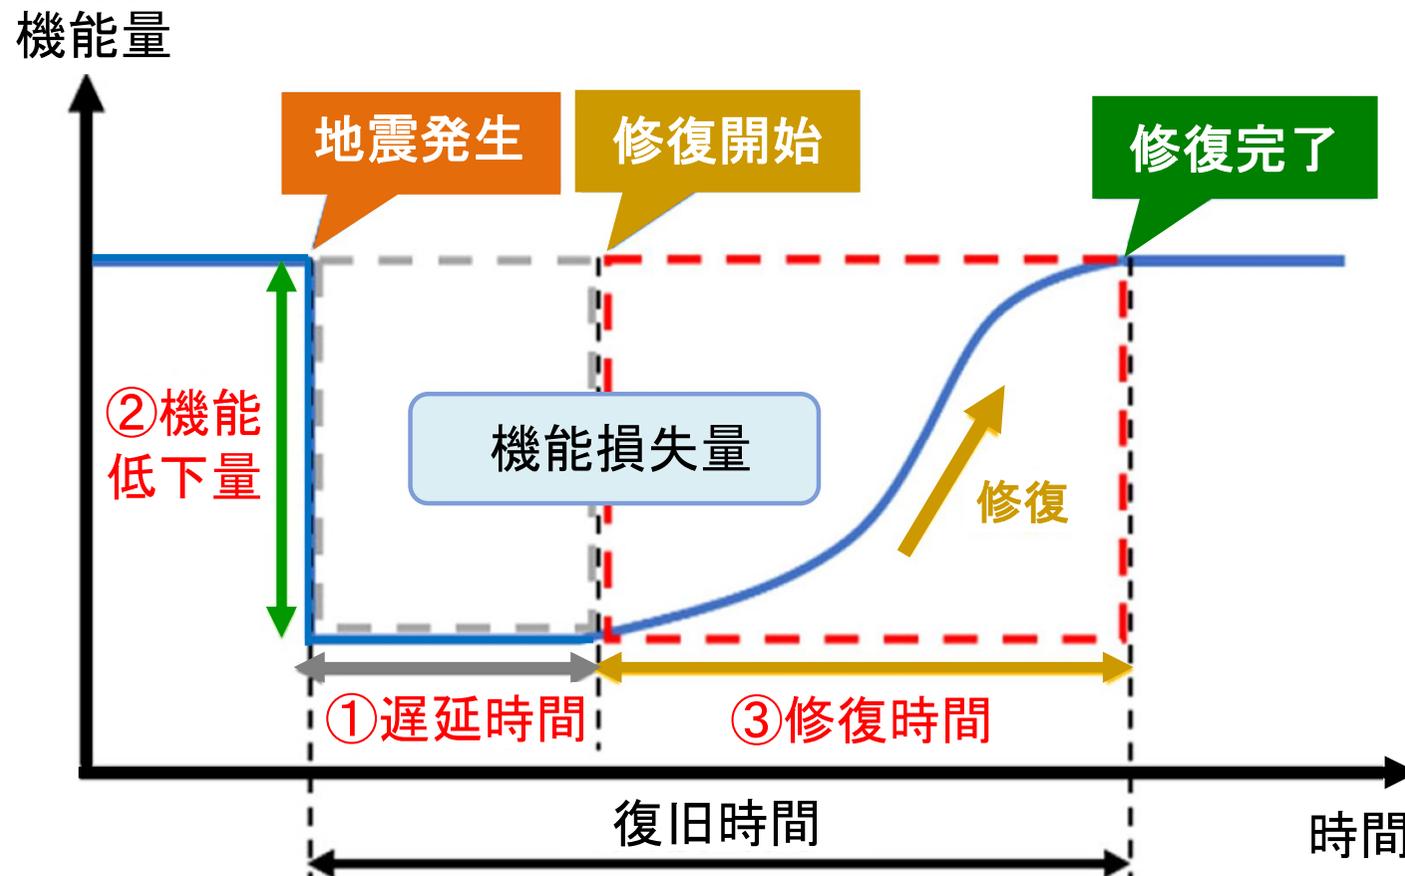
1. 健全性・使用継続性の迅速な判断：①「遅延時間」の短縮
2. 継続使用が可能な耐震性能の確保：
②「機能低下量」の縮小、③「修復時間」の短縮

地震時の機能損失量の概念図

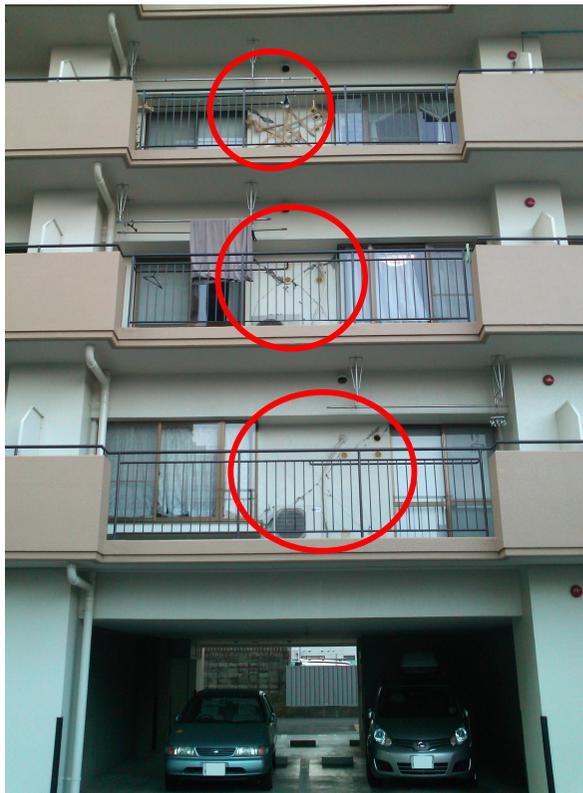
「小破」の被害イメージ

「小破」は「被災度区分判定」による被災度の基準の一つ

- 非構造部材(雑壁・間柱等)にせん断ひび割れが見られる。
- 構造部材(柱、耐力壁)の損傷は軽微又はほとんどない。

→ 継続居住が可能と想定

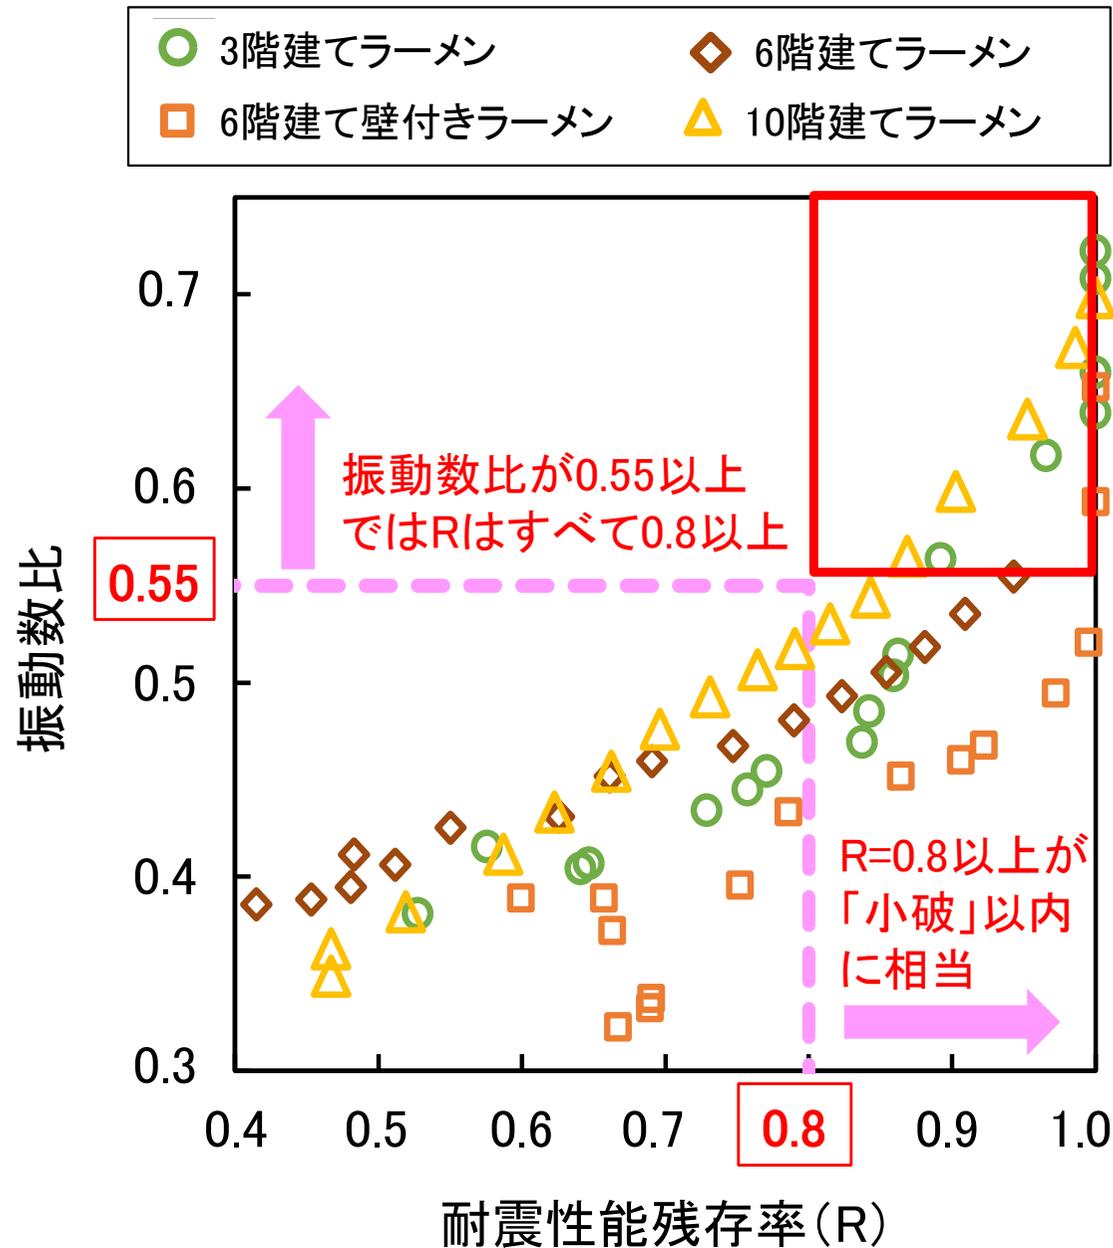
- 「振動数比」※を用いることで、被災状況の簡便な評価が可能。
※ 被災後の固有振動数 / 被災前(平時)の固有振動数
- モデルに基づく解析の結果、「振動数比が0.55以上」で、被災度が「小破」以内の水準にとどまる蓋然性が高い。

残存耐震性能率 (R) :

- 被災度区分判定基準で定められている被災建築物に残存する耐震性能を表す比率。

R = 1	: 無被害
$0.95 \leq R < 1$: 軽微被害
$0.8 \leq R < 0.95$: 小破
$0.6 \leq R < 0.8$: 中破
$R < 0.6$: 大破
R = 0	: 倒壊

モデル解析による振動数比と耐震性能残存率 (R) の関係

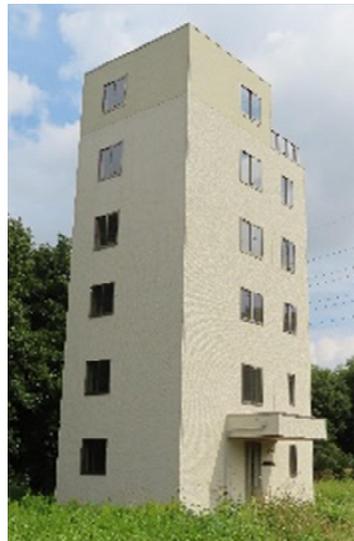
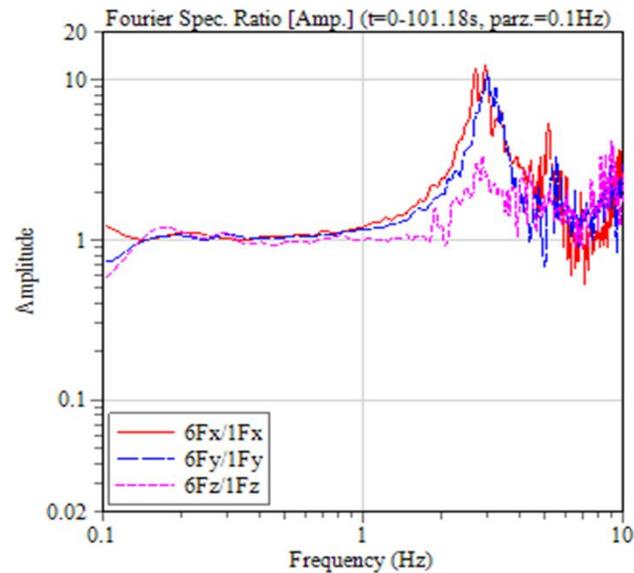
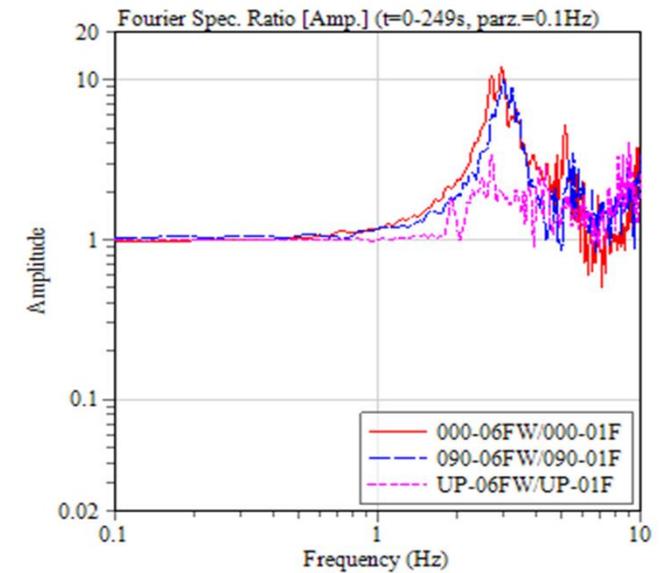
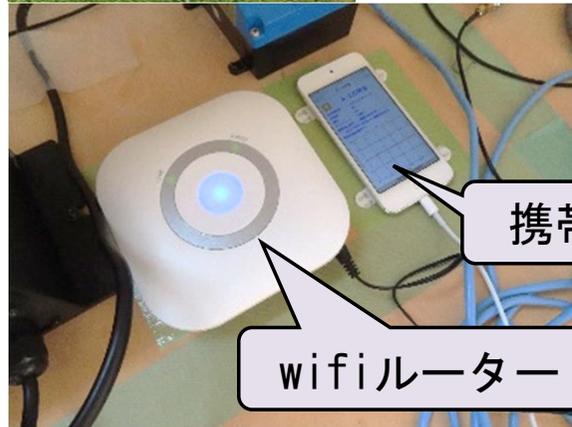
- 携帯型端末に専用アプリを用いた観測で、高価な高精度強震計と同等の判定結果が得られる。
- 専門家以外でも操作が容易、安価で停電時にも手軽に作動。

実験
建築物

携帯型端末

高精度強震計

同等の計測精度

福島県沖地震(2021/02/13 23:07)での
観測結果の例

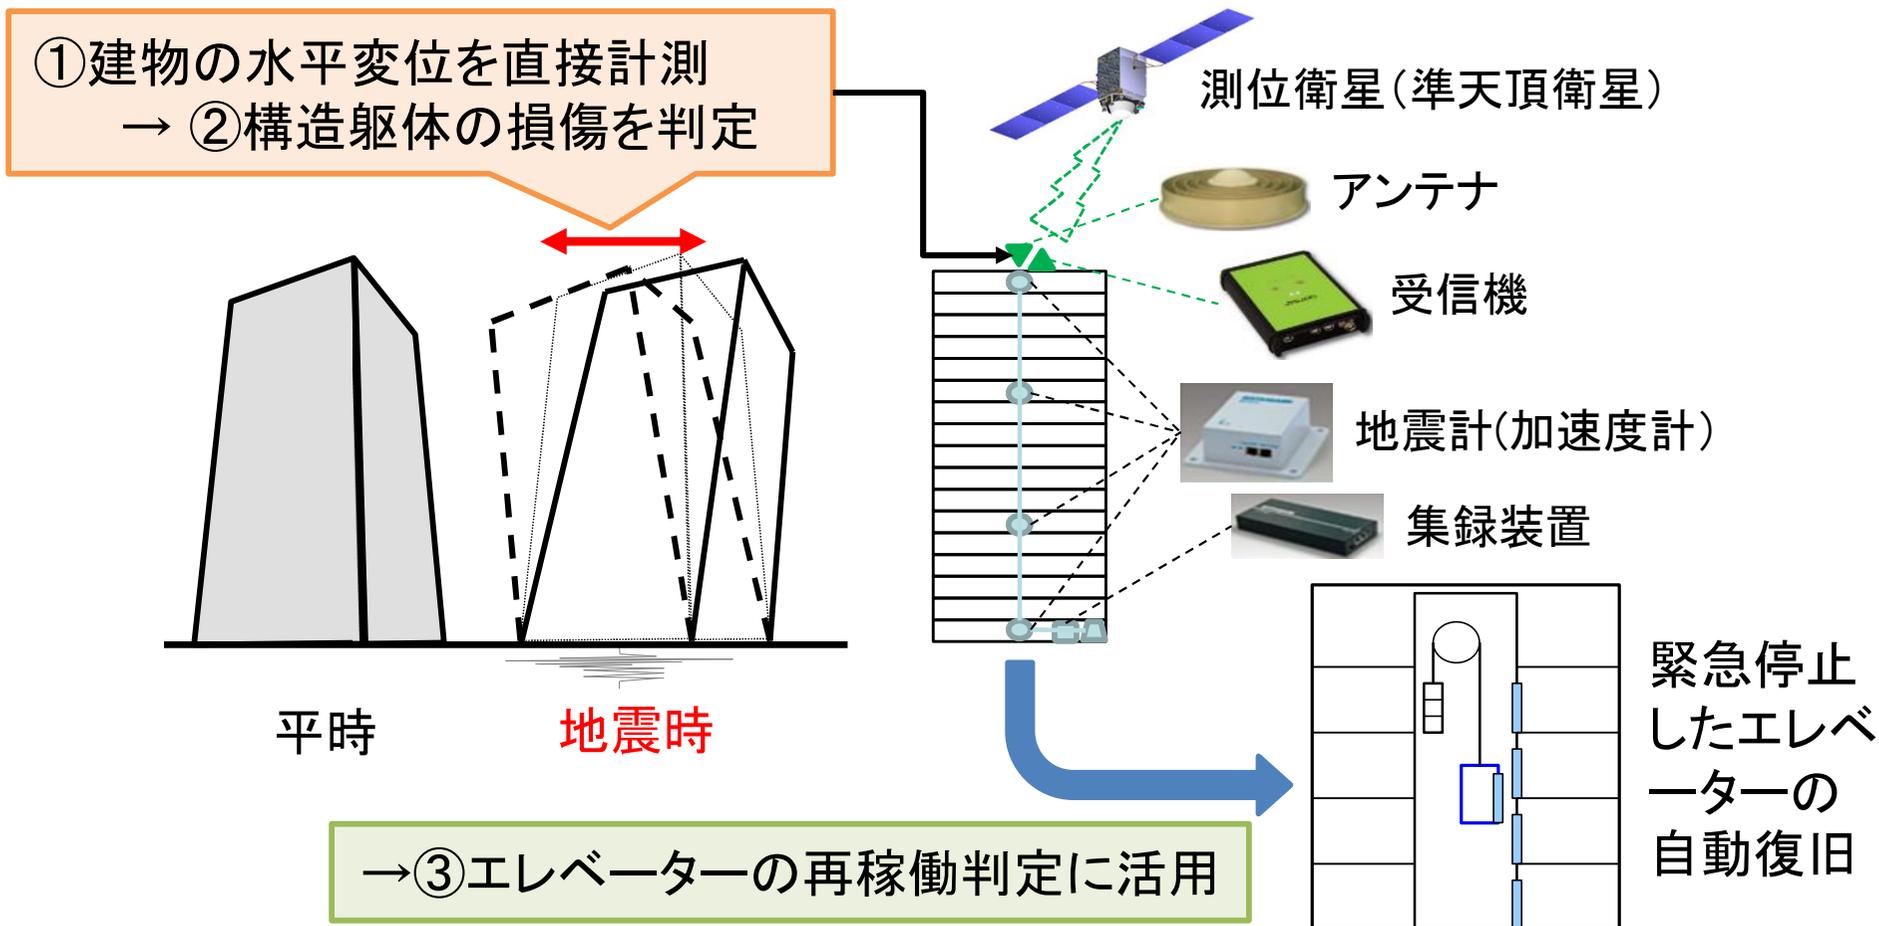
- 衛星測位データを実建物で受信し、被災時の建物の水平変位を直接計測するシステムを開発。
- 建物の使用継続性および緊急停止したエレベーターの再稼働の判定システムを構築。

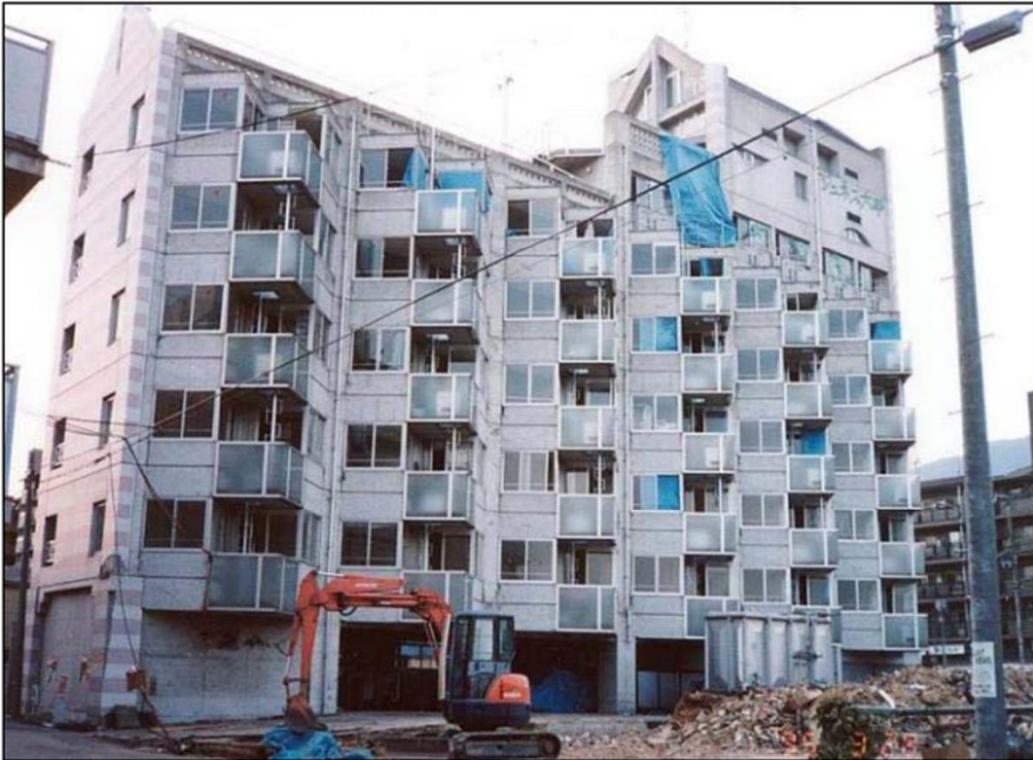
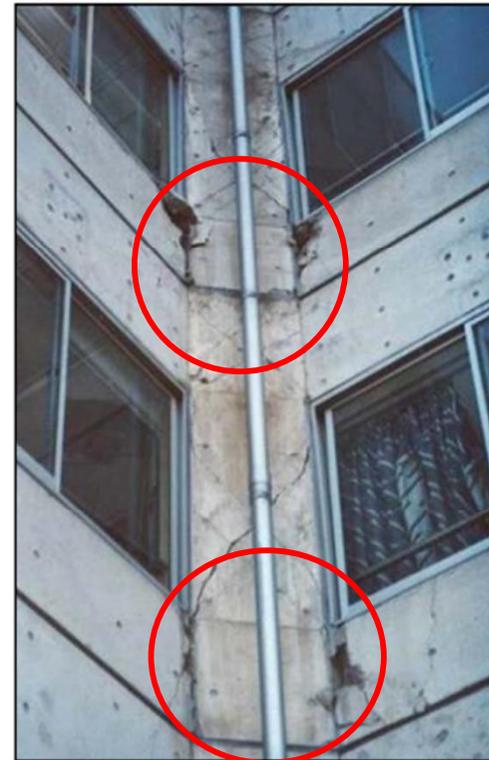
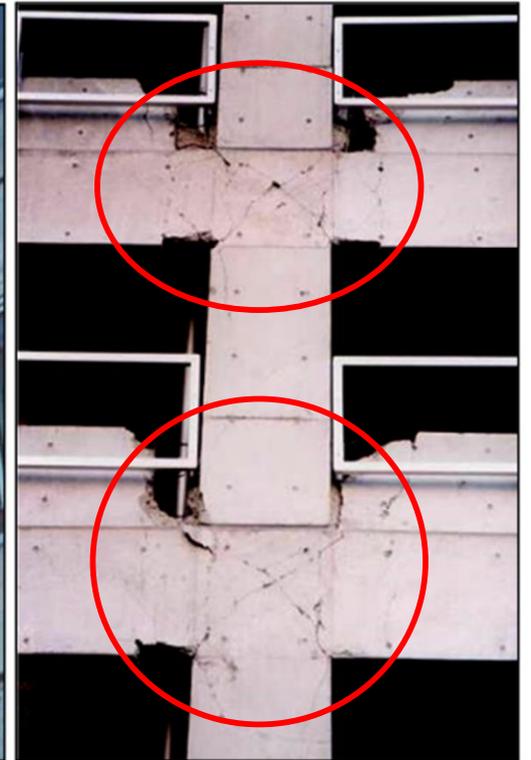
RC造マンションの柱・はり接合部の損傷 (1995年阪神大震災)

倒壊は免れたが、柱・はり・柱はり接合部の損傷が極めて大きく、その修復費用が莫大であったため取り壊された。

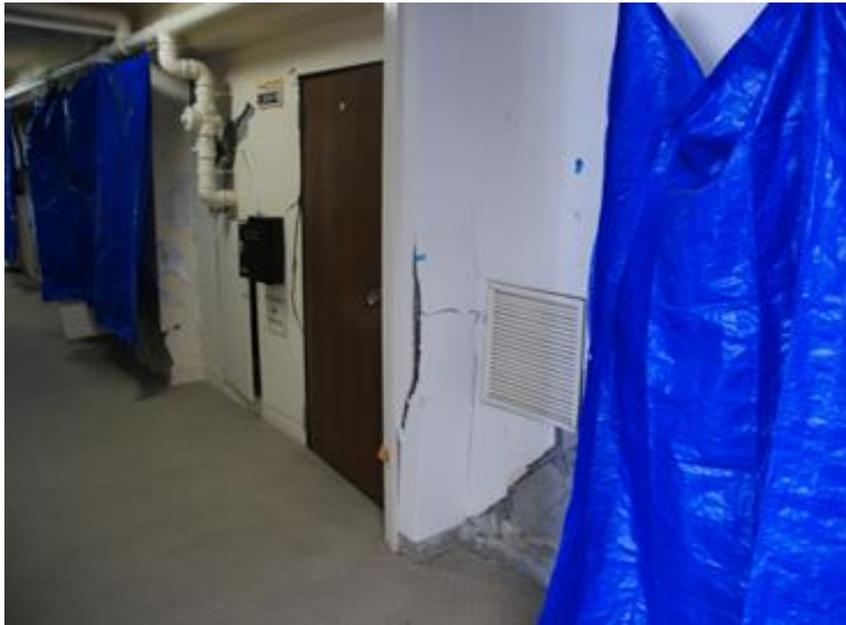
RC造マンションの雑壁が大きく損傷し
住戸内が見通せる
(2011年東日本大震災・仙台市内)

構造躯体の損傷は軽微であったが、雑壁等の損傷が大きく、継続使用(在宅避難)ができなかった世帯が発生。

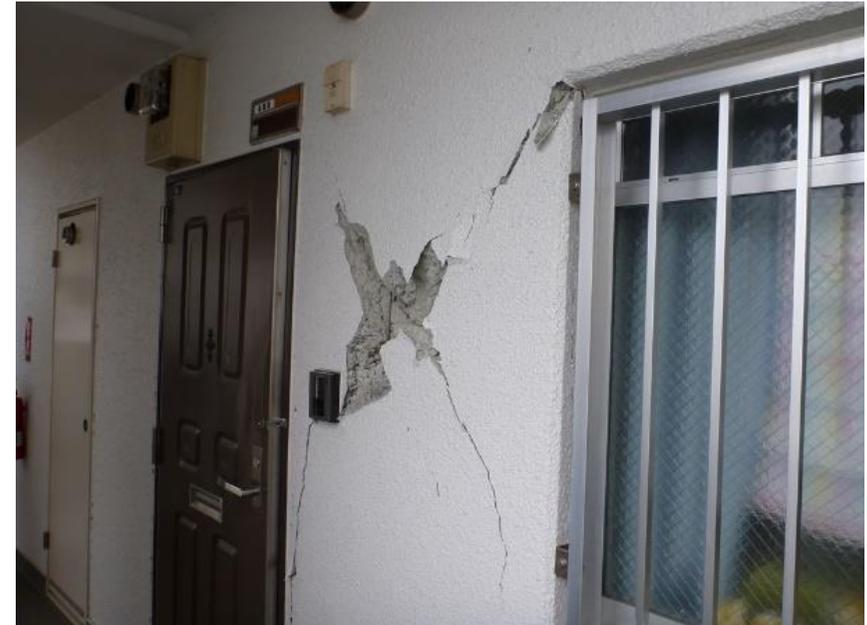
RC造マンションの方立壁が損傷し
玄関ドアが開閉不能
(2016年熊本地震・熊本市内)

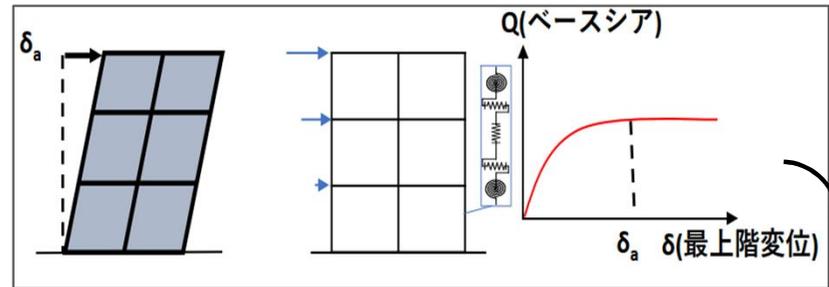
Step 1

モデル化した建物の非線形増分解析の実施
せん断・曲げ変形角比率算出、崩壊形確認

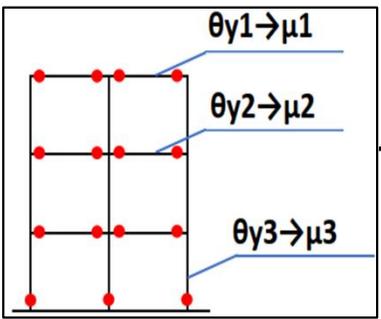
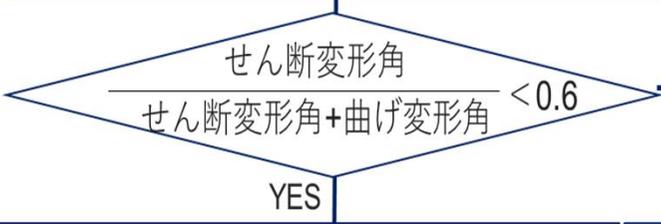
Step 2

端部曲げ回転角による各部材塑性率の算定

部材角による各部材塑性率の算定

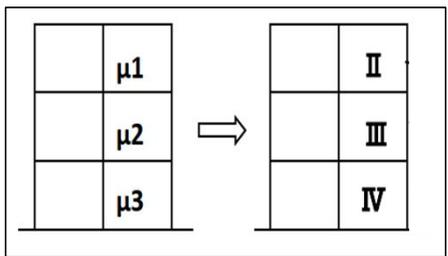
Step 3

損傷度-塑性率関係の定義を残留ひび割れから求める
(残留ひび割れは実験若しくは計算による)

部材塑性率から部材損傷度の算定

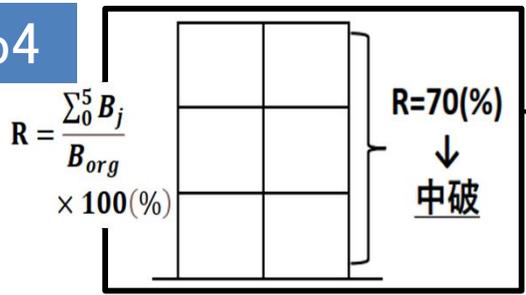
Step 4

全体崩壊形
架構全部材の部材損傷度を
集計し建物被災度の算定

層崩壊形
崩壊層全部材の部材損傷度を
集計し建物被災度の算定

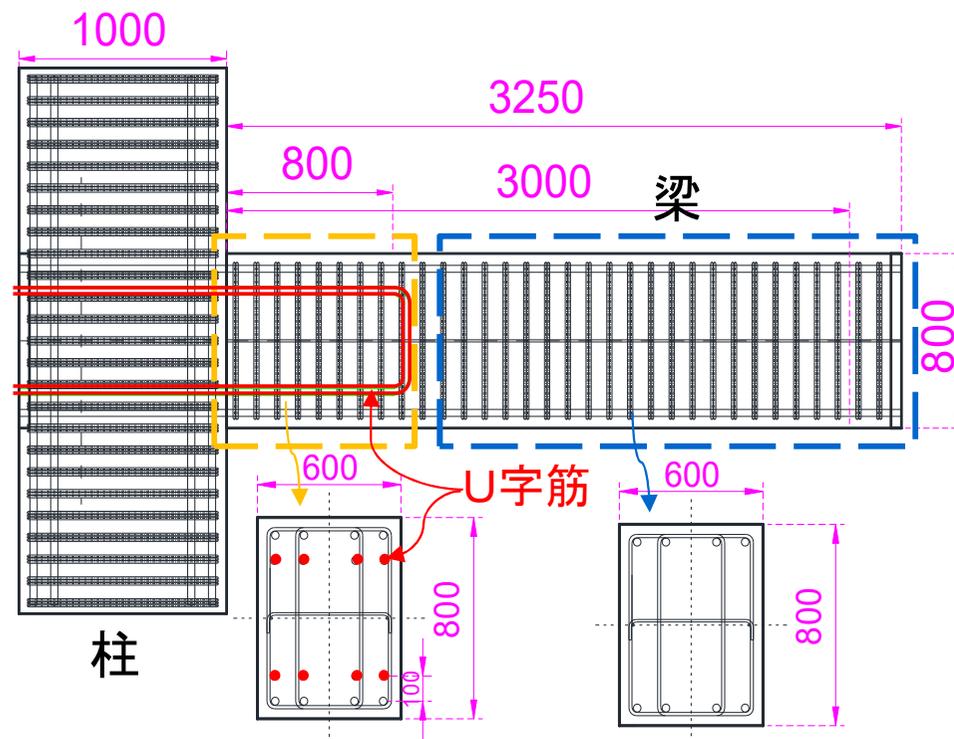
【損傷箇所を制御する技術】

ヒンジリロケーション (HRC) 梁: 柱梁接合部の主筋量を増やし、梁の曲げ降伏による塑性ヒンジの形成位置を梁中央部に移動

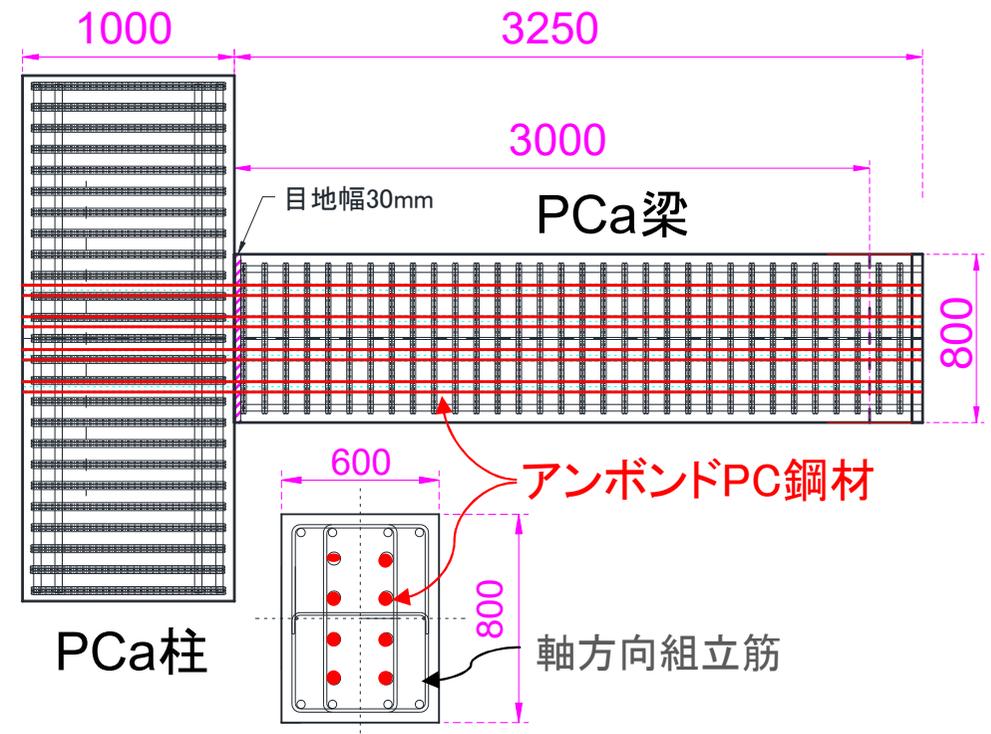
【損傷量を低減する技術】

アンボンドPCaPC梁: PC鋼材をプレキャスト柱・梁部材に貫通させ、PC鋼材の緊張力によって圧着接合させ一体化

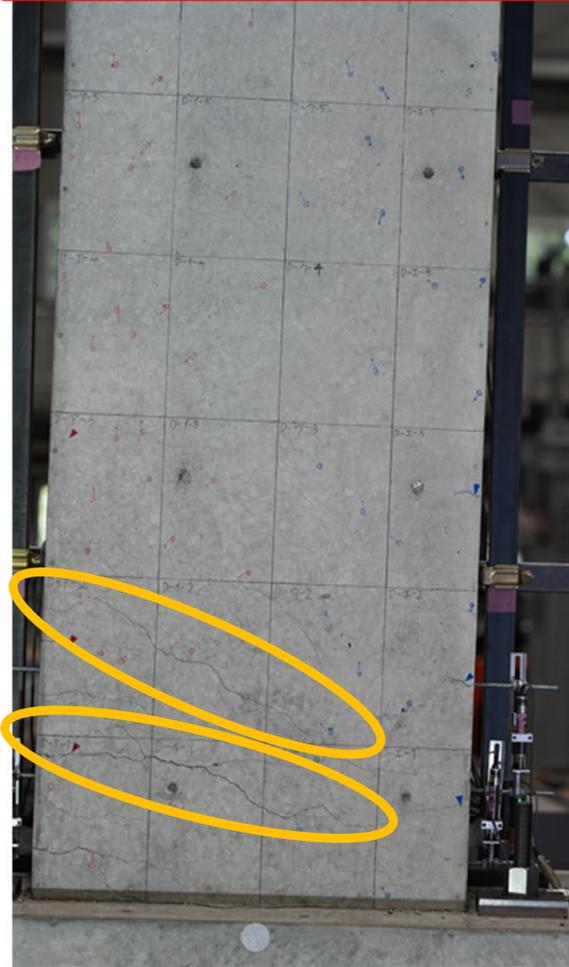
RC梁

引張系の損傷が発生
(ひび割れ)

梁の載荷実験結果(変形角1/50、2サイクル目、負側載荷・徐荷時)

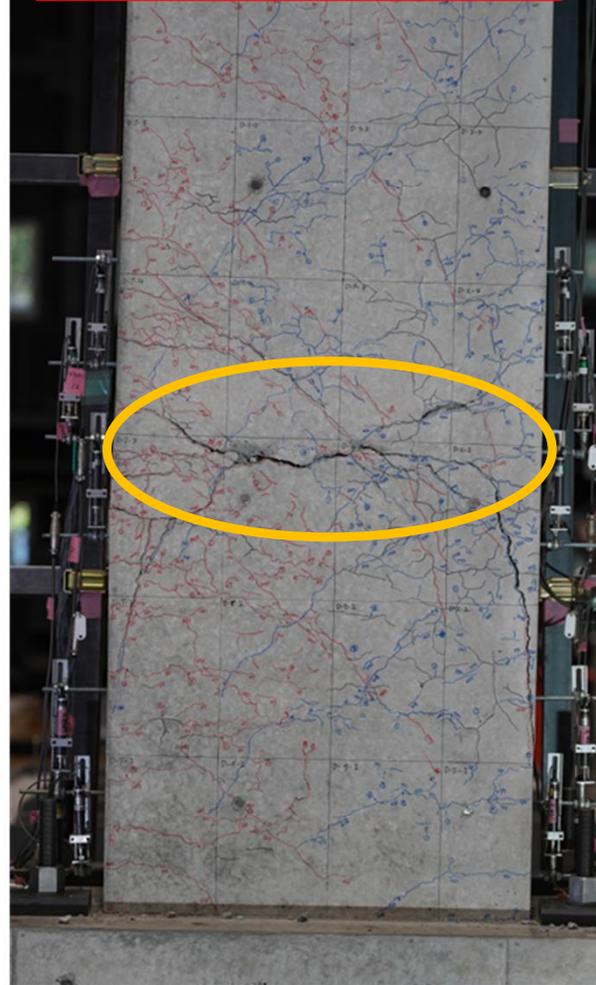
HRC梁

損傷位置は制御。
損傷集中が激しい

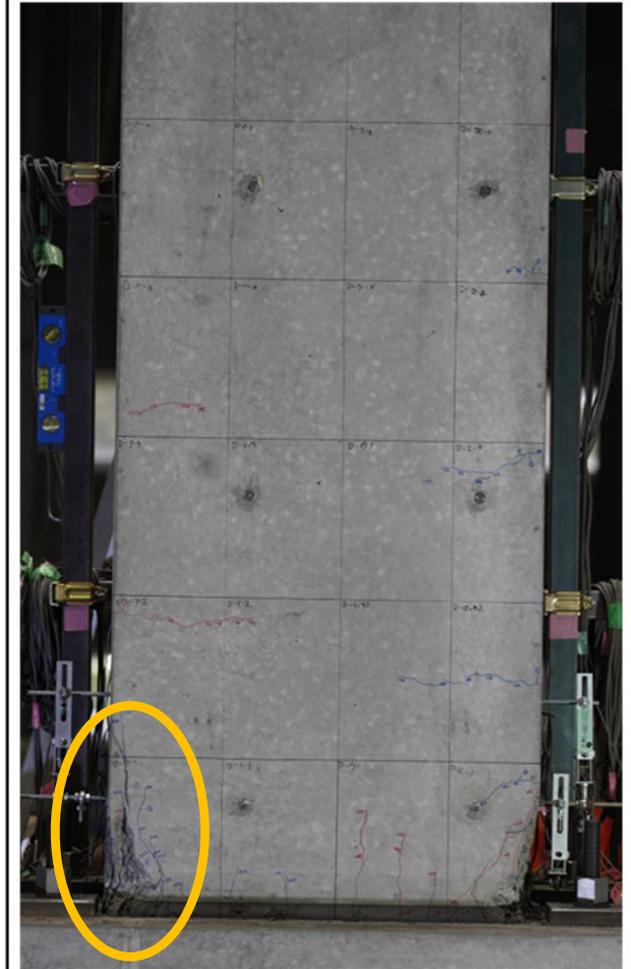
PcaPC梁

圧縮系の損傷が発生
(コンクリート剥落)

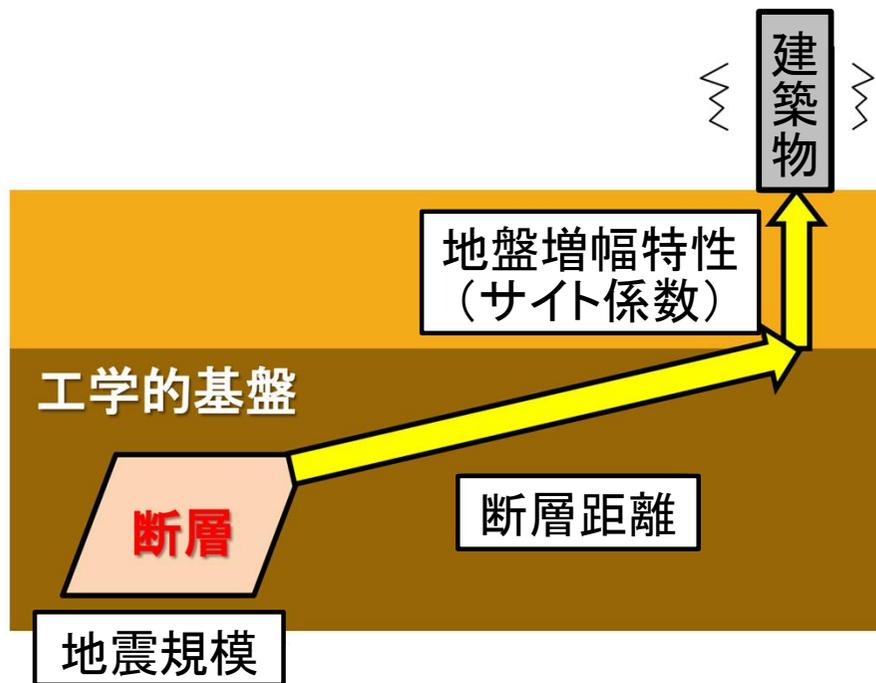
- 長周期地震動の算定方法の開発。
- 長周期地震動の計算（全国約1900地点で計算）
→ 長周期地震動の卓越地域を選定。
- 長周期地震動対策を促すべき地域区分と、設計用簡略化応答スペクトルの提案。

長周期地震動の算定の考え方

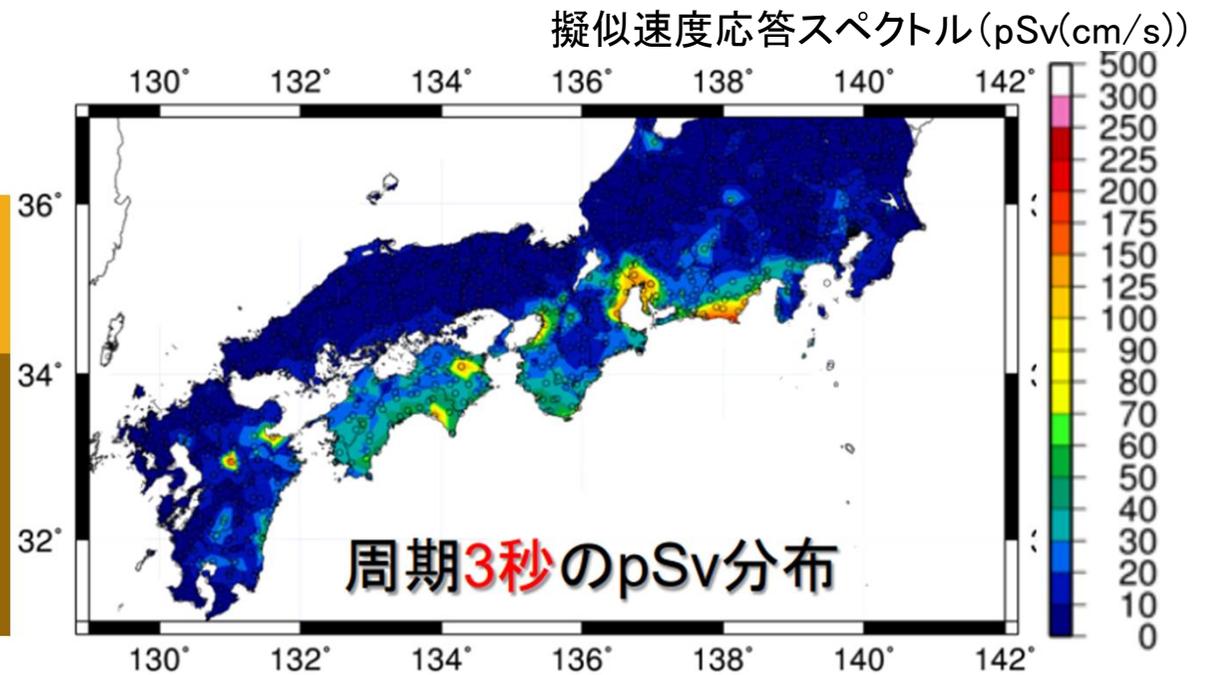
1707年宝永地震(Mw=8.87)の再現計算

3大都市圏と静岡等で長周期地震動が卓越

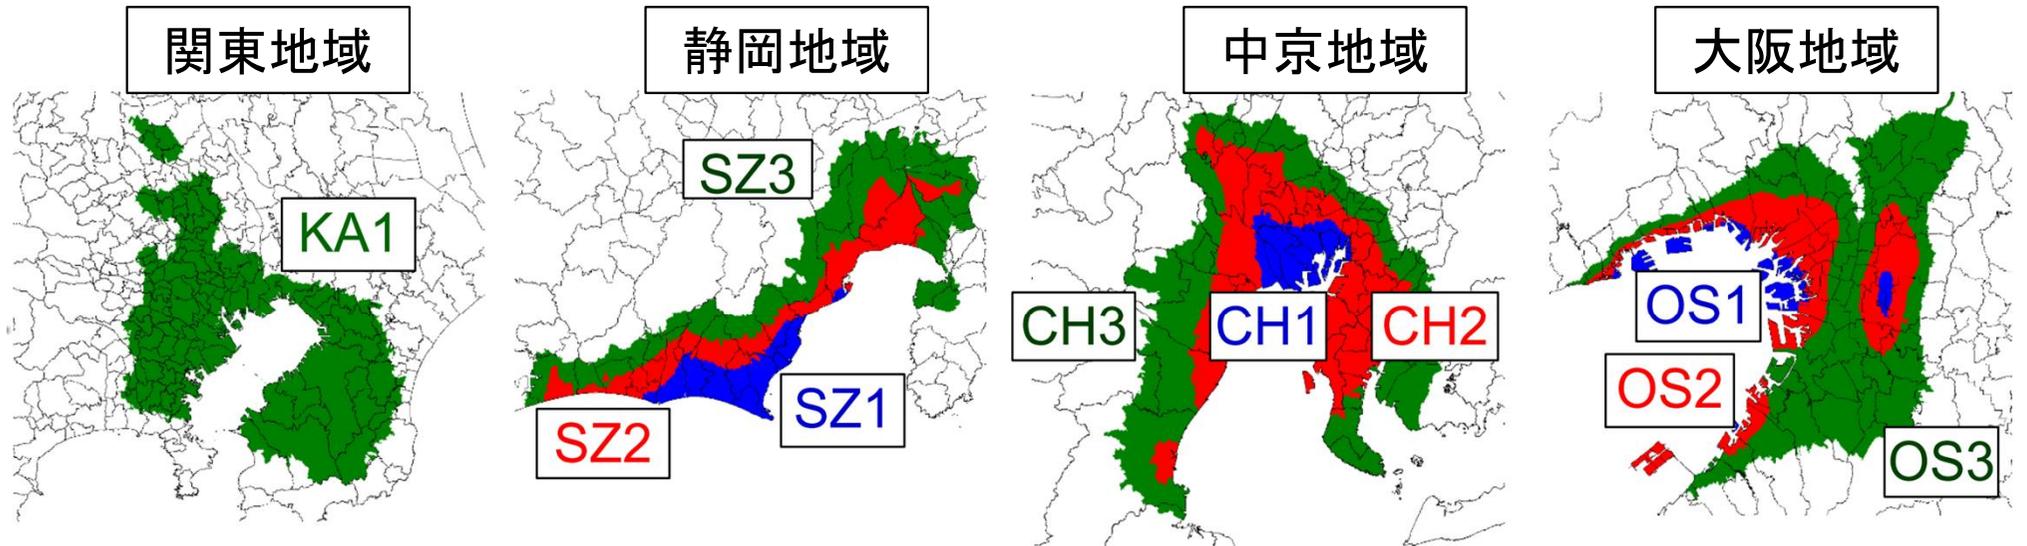
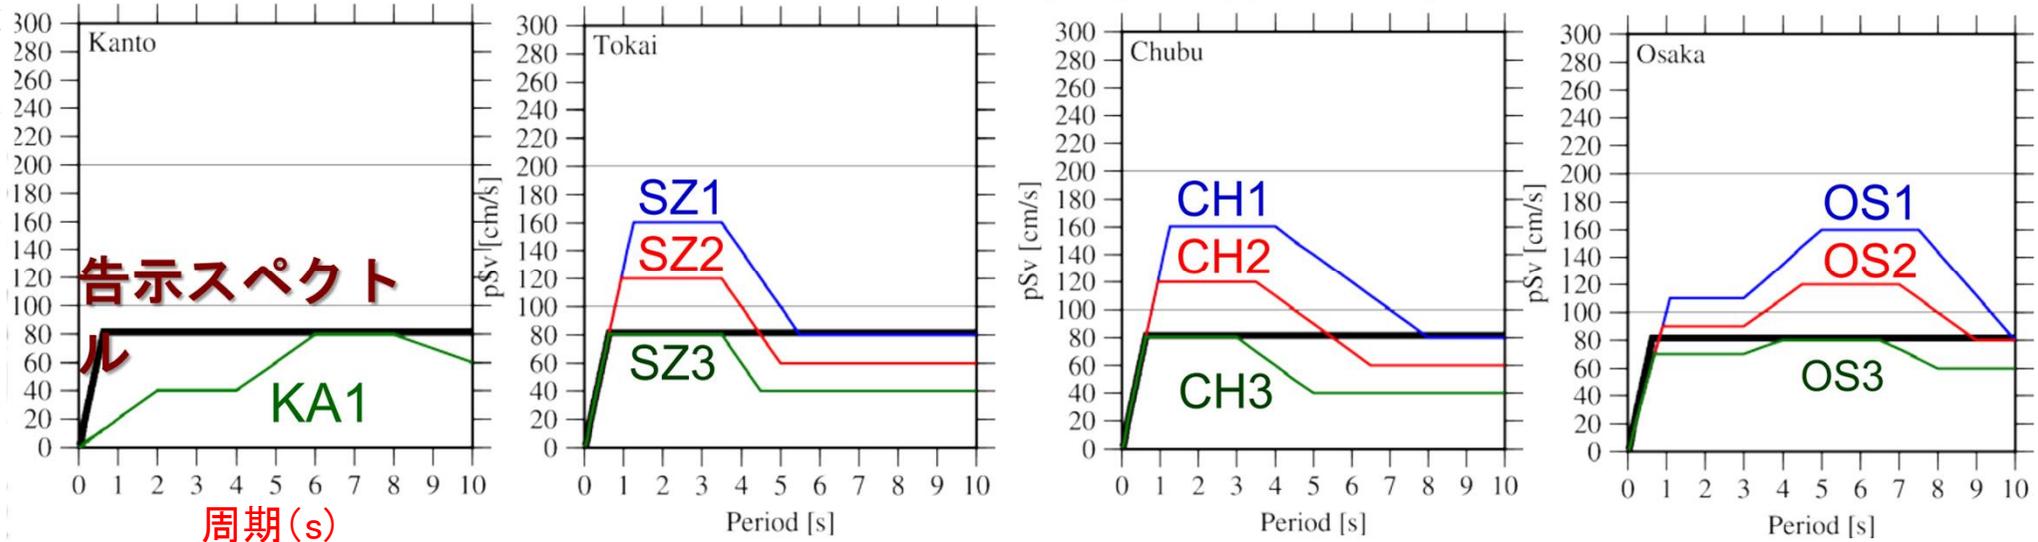
疑似速度応答スペクトル (pSv)

- : 設計時に構造計算に用いた地震動の大きさを上回る可能性が非常に高い地域
- : 設計時に構造計算に用いた地震動の大きさを上回る可能性が高い地域
- : 設計時に構造計算に用いた地震動の大きさを上回る可能性がある地域

長周期地震動対策を促すべき地域区分と入力地震動の提案

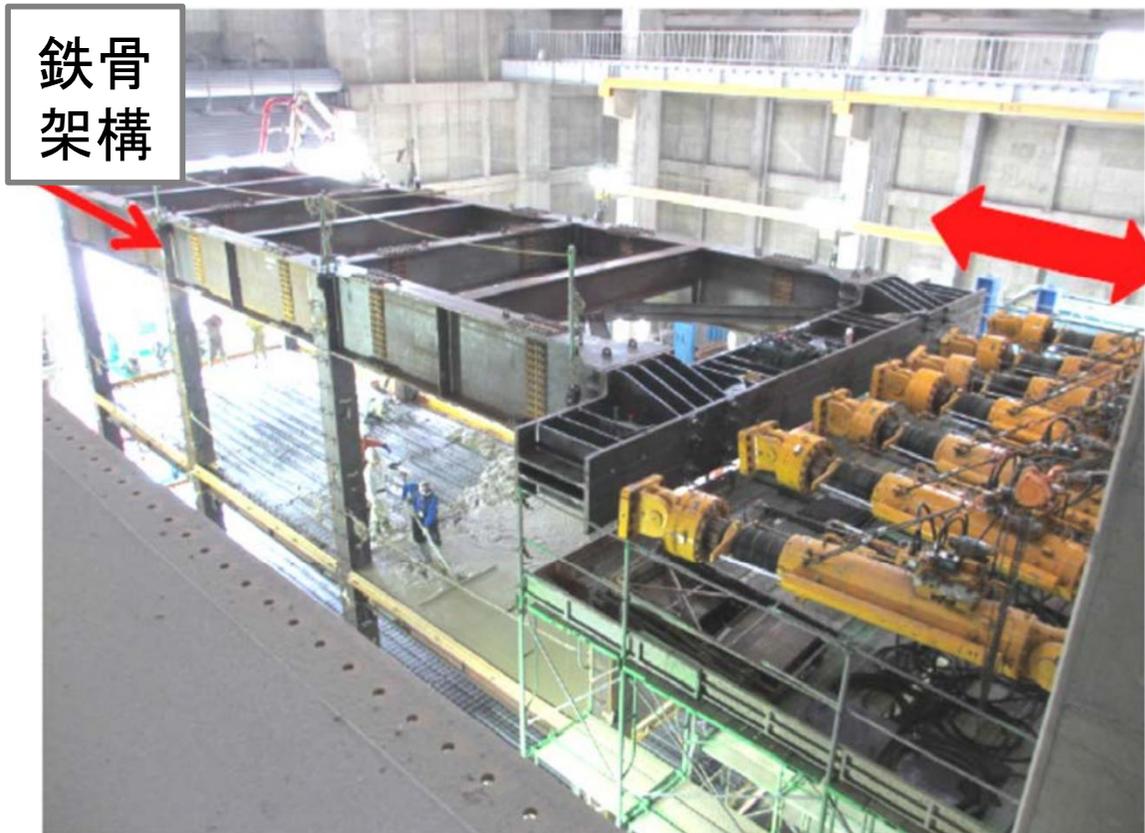
- 多数回繰り返しの影響や、共振による大変形の影響を実験で把握し、**応答解析法を提案し、設計法に反映。**
→ 時刻歴応答解析建築物性能評価業務方法書(改定)へ反映

鉄骨実大架構の多数回繰り返し加力実験

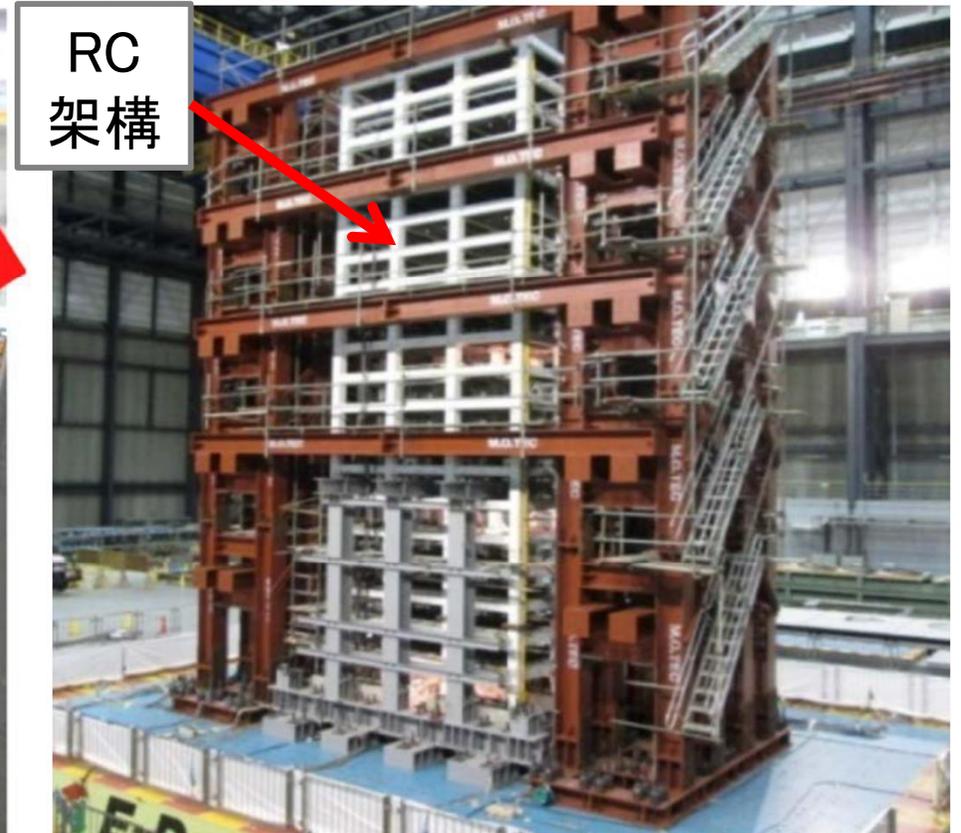
20層RC建築物の振動台実験

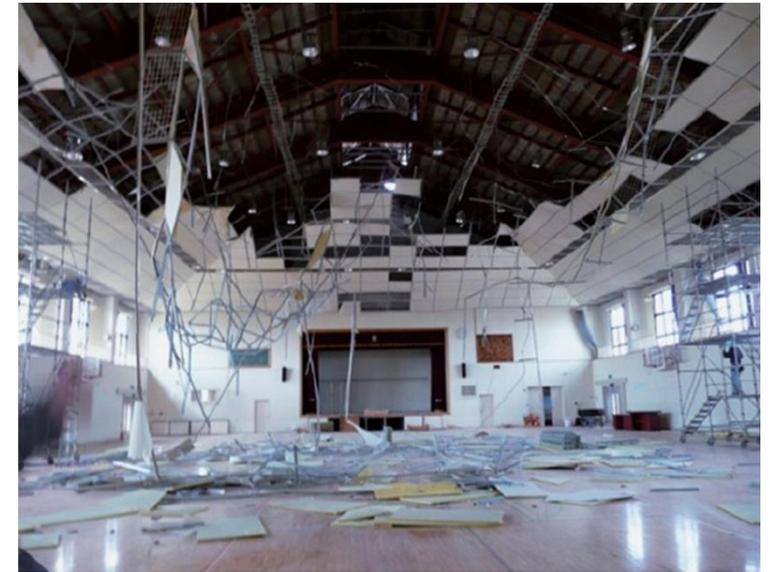
- 近年の地震で、吊り天井に大規模な被害が発生。
 - 吊り天井の仕様(2種類)に応じた耐震性を検証し、**設計法を提案**。
- **「特定天井」の基準新設※、告示改正**
※ 建築基準法施行令第39条改正(2013年7月)

体育館の吊り天井の脱落

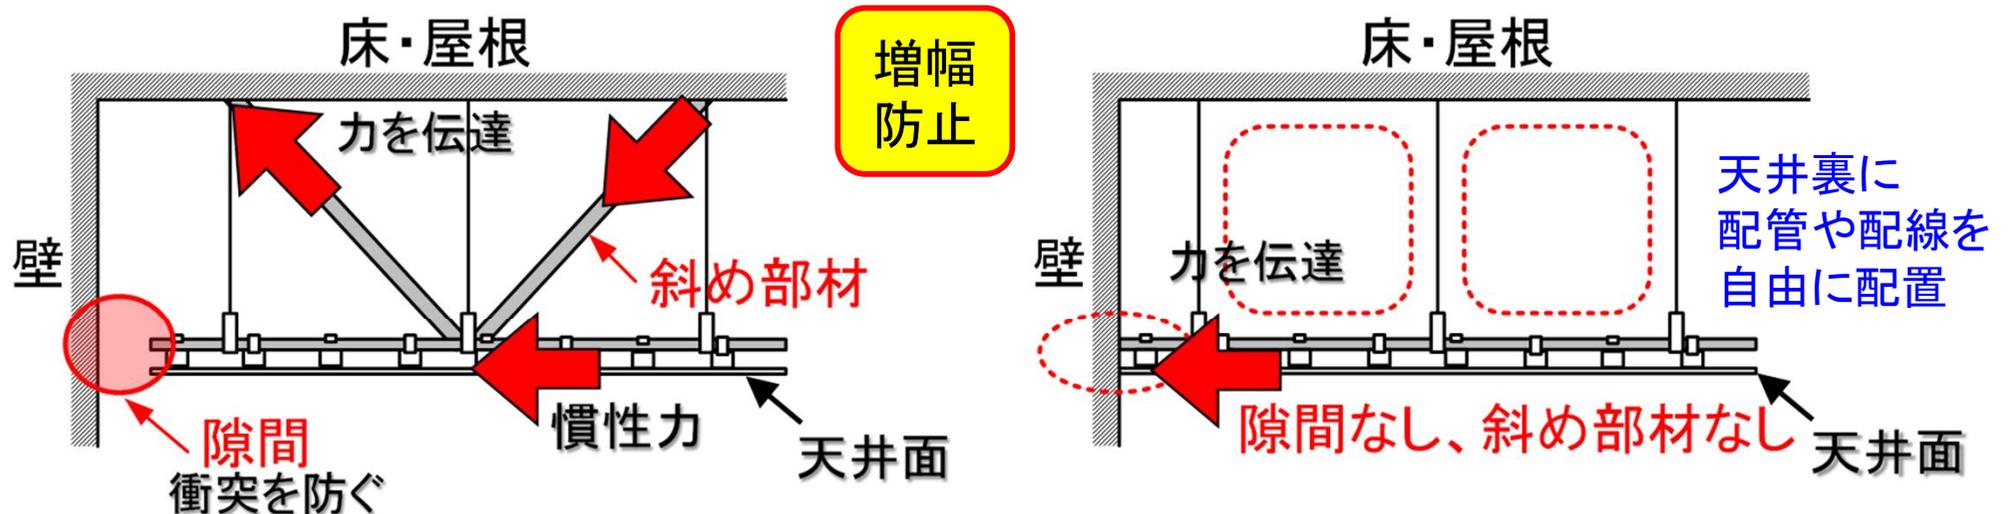
(a) 斜め部材と隙間の設置

(b) 斜め部材・隙間なし

吊り天井の脱落対策(設計法の提案)
