# インフラ地震防災対策の取組と能登半島 地震での知見を踏まえた今後の対応

## 3つの論点

- ①阪神・淡路大震災をはじめとして、これまでの大規模地震を踏まえた耐震基準や耐震補強の取組状況
- ②能登半島地震での被害状況、復旧・復興の支援状況
- ③今回の能登半島地震の被害を踏まえた課題や教訓、今後の技術的な検討の方向性

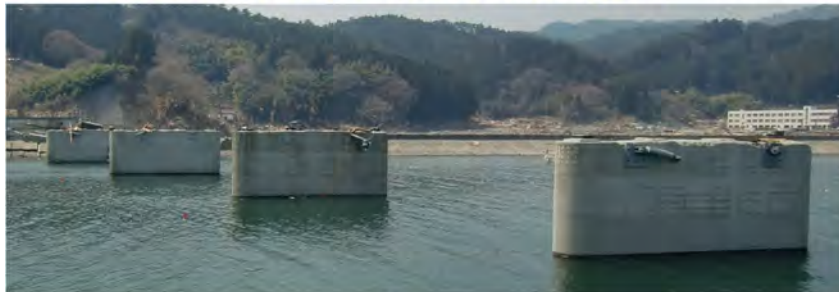
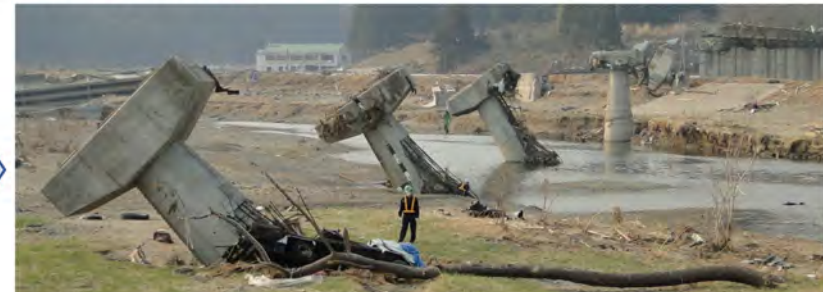
津波の影響に対する橋の破壊形態 (2011年東北地方太平洋沖地震)

- 近年の地震では、構造物が遭遇することを想定するべきリスクではあるものの、作用としての不確実性が大きく、設計上一律の考慮が合理的でないような事象による被災も発生
- このような被災により機能損失に至った橋を検証すると、破壊モードによって機能回復の困難さに違いがあることも判明
- 巨大な津波や大規模な地盤変状のようなリスクに対して、路線計画の段階で道路構造物への影響を回避しきれない場合には、崩壊へ至りにくいこと、復旧しやすいことへの配慮を求めることが必要

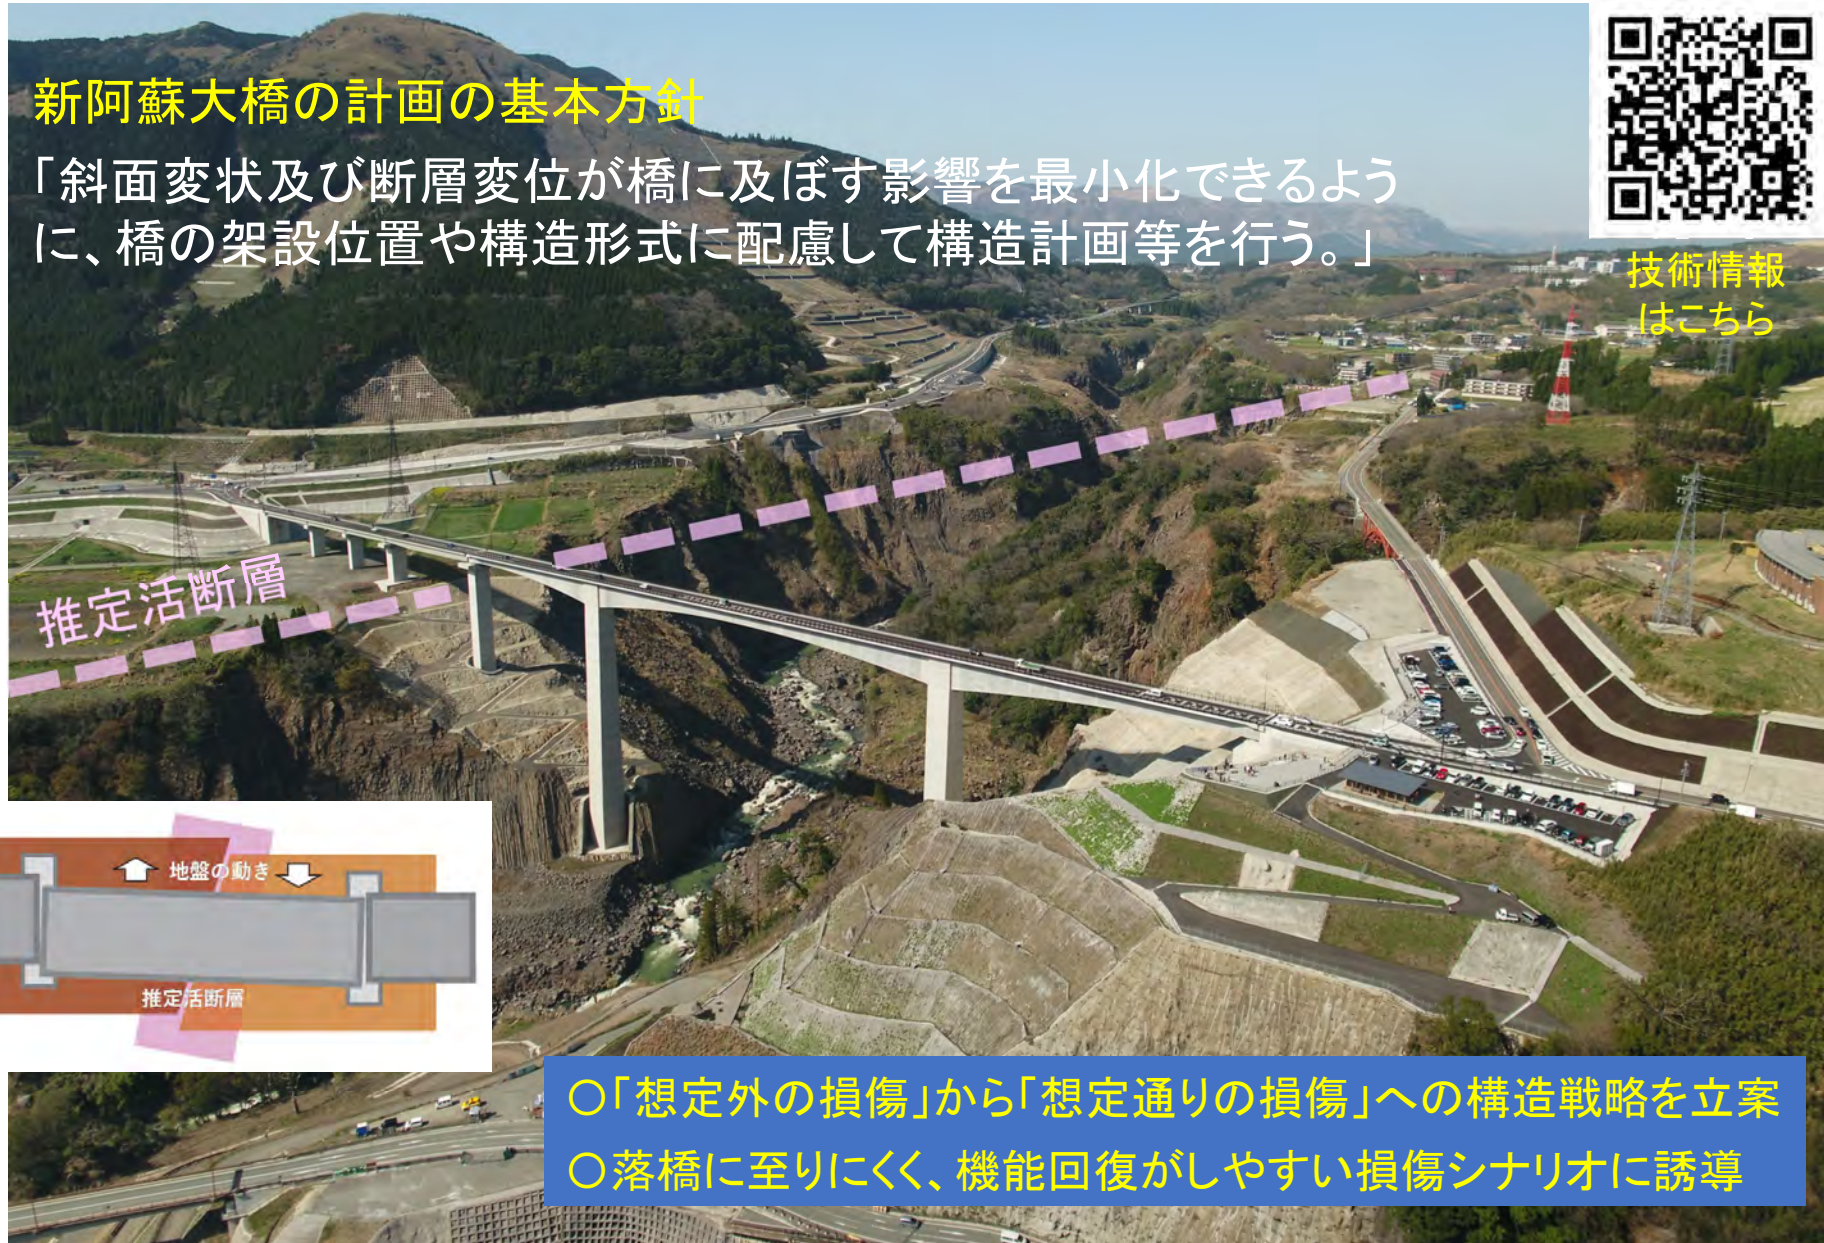
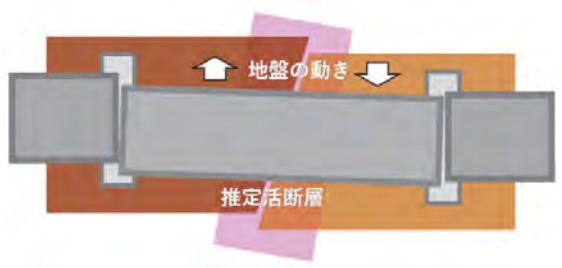
現場に設置した熊本地震復旧対策研究室が中核となり、国総研・土研の技術の総合力を発揮して復旧された阿蘇大橋地区(2016年熊本地震)

## 新阿蘇大橋の計画の基本方針

「斜面変状及び断層変位が橋に及ぼす影響を最小化できるように、橋の架設位置や構造形式に配慮して構造計画等を行う。」

- 「想定外の損傷」から「想定通りの損傷」への構造戦略を立案
- 落橋に至りにくく、機能回復がしやすい損傷シナリオに誘導

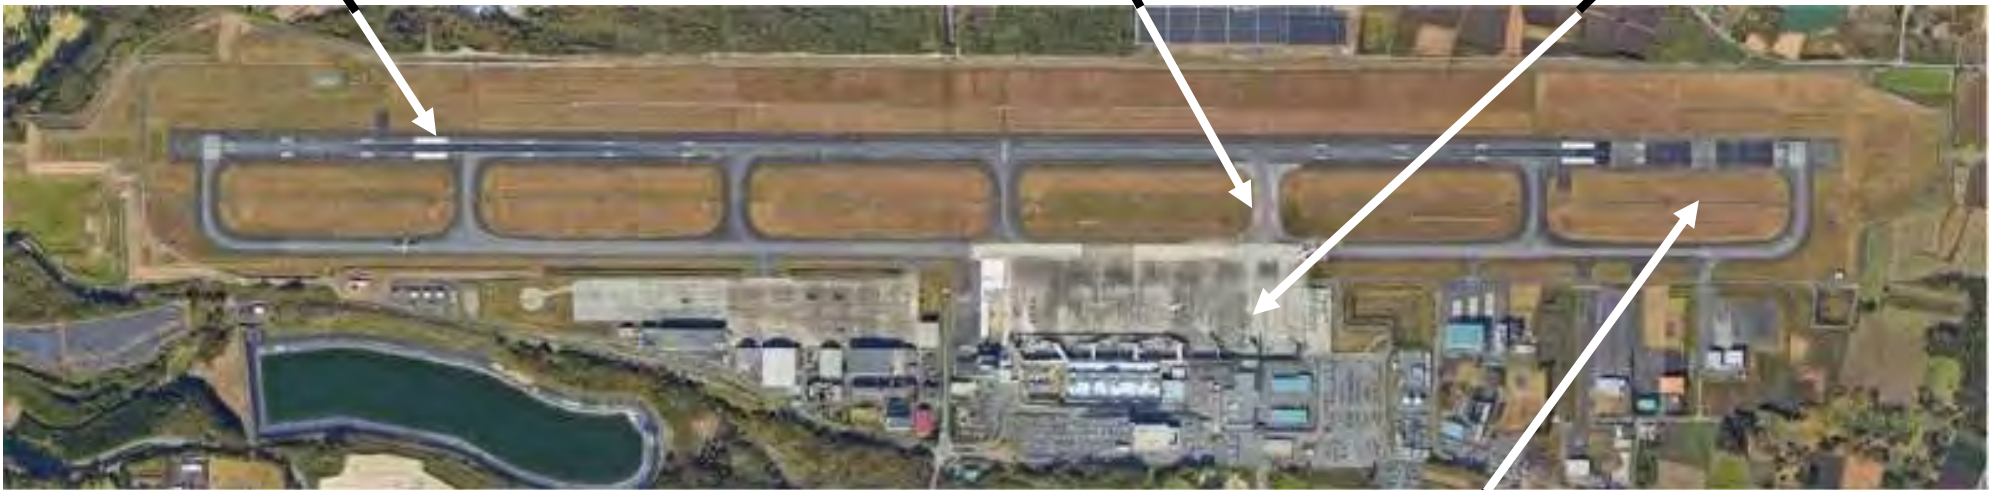
# 1. 空港基本施設(滑走路・誘導路・エプロン・着陸帯)

滑走路 (主にアスファルト舗装) ↔ 誘導路 (主にアスファルト舗装) ↔ エプロン (主にコンクリート舗装)

着陸帯  
(芝地)

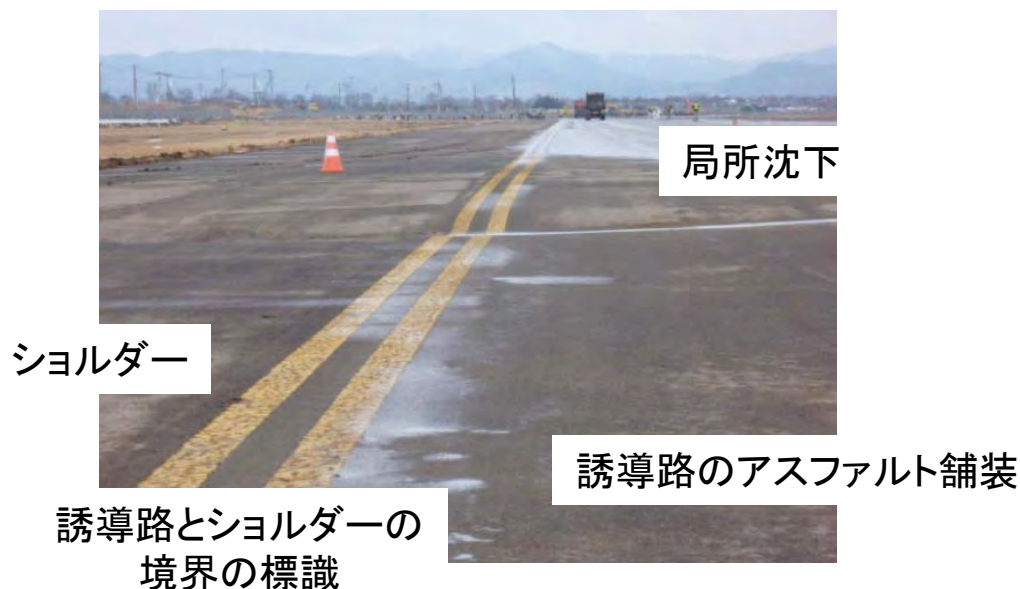
平行誘導路のアスファルト舗装が  
液状化により局所沈下

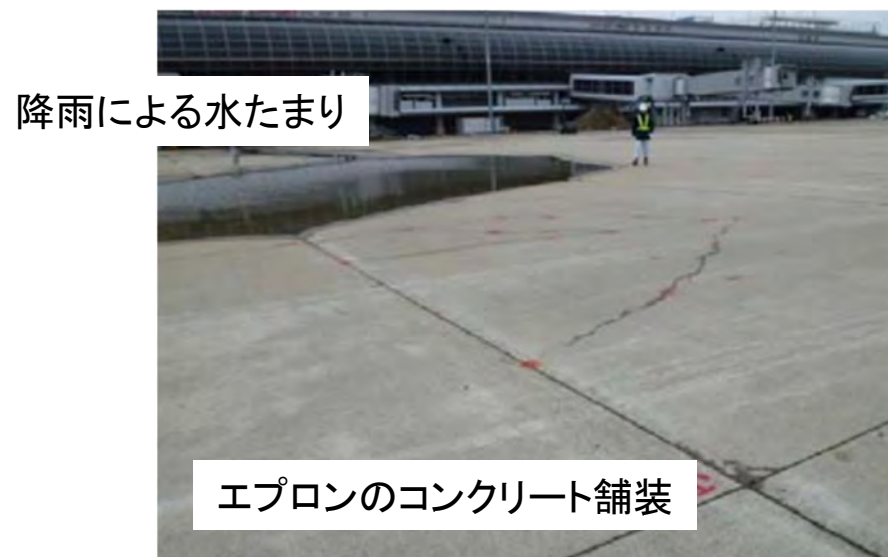
エプロンのコンクリート舗装が  
液状化により局所沈下

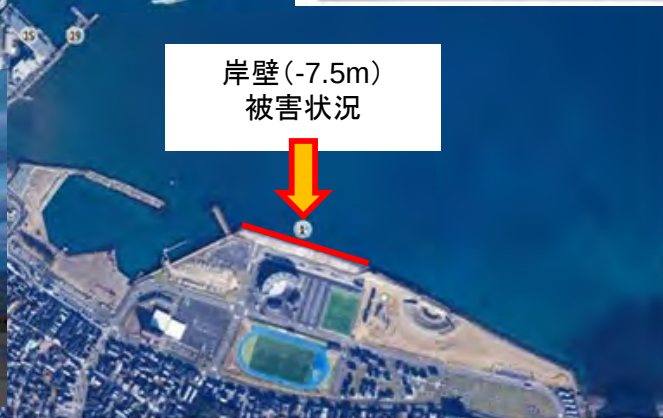
岸壁(-7.5m)  
被害状況

- 1) 全延長にわたって、岸壁法線から約13m背後に、50cm～2mの段差が生じているが、一部に段差すりつけの仮設道路を設置したことにより、岸壁まで車両の進入が可能。
- 2) 地震に伴う地盤隆起により、1～1.5m程度浅くなっている状況。
- 3) 被災により、西から7基目の防舷材は落下、西から9・10基目の防舷材は損傷しているため、注意すること

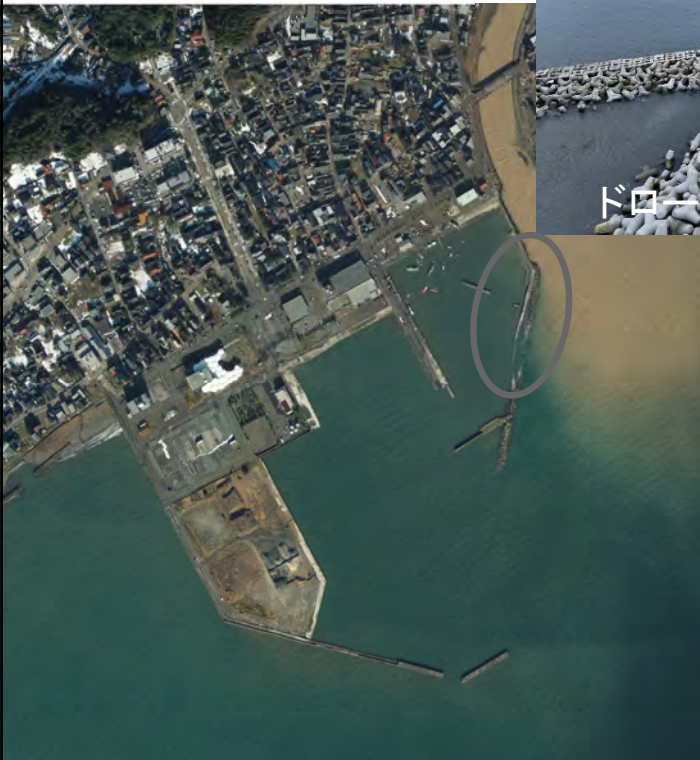
被災後の航空写真

- 国総研・港空研、北陸地整において、津波の浸水や越流における港湾被害調査を実施。
- 飯田港の東防波堤において、直進してきた津波と海岸線に沿って進んできた津波がほぼ同時に到達し、重ね合わせで巨大化する現象を映像から確認。また、防波堤下部の地盤が地震で緩み、その後の津波と複合して防波堤が被災した可能性があり、実験で検証中。
- また、防波堤を越流した波のたたきつけにより港内で新たな津波が生成された結果、内防波堤にも甚大な被害が発生している可能性をシミュレーションにより検証中。

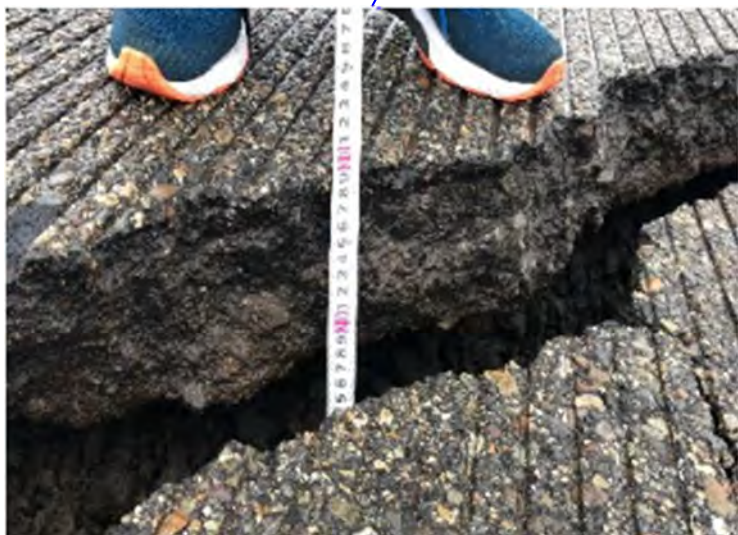
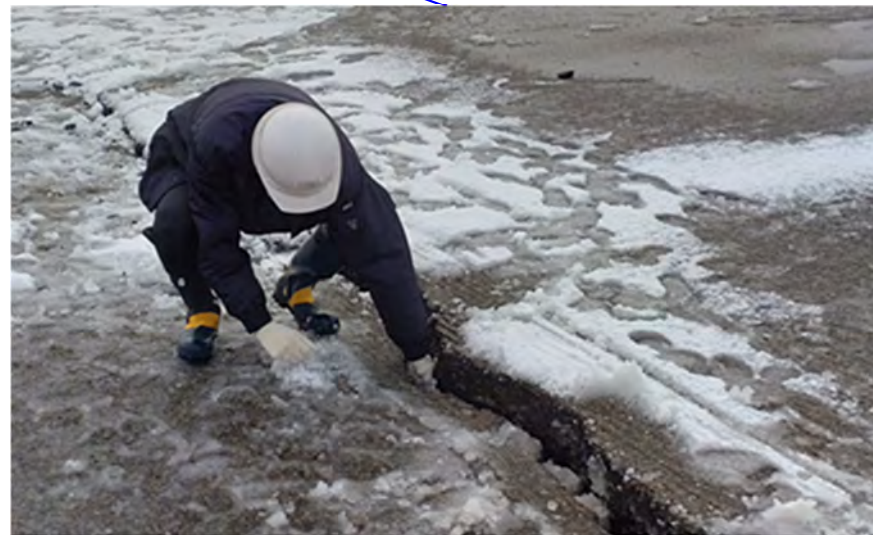
## 2. 3.能登空港～令和6年能登半島地震

最大15cmの段差が発生

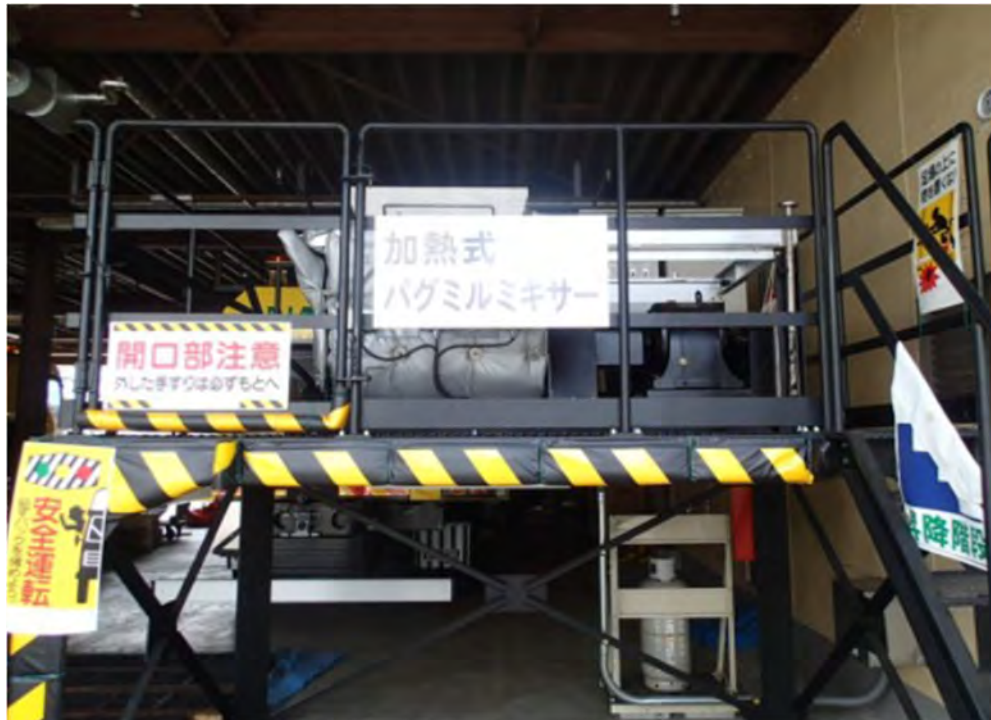
### 【再加熱用アスファルトミキサー】

- 加熱合材      通常のアスファルト混合物. 合材工場から出荷. 運搬・施工時は高温, 冷めれば固まる.
- 常温合材      常温で備蓄可能. 通常時の面積小の破損用. 加熱合材に比べ耐久性が低い. 面積大の破損の場合は大量調達が課題.

事前に作成しストックしたアスコン・空港内で採取した既設アスコンを再加熱し加熱合材を製造.

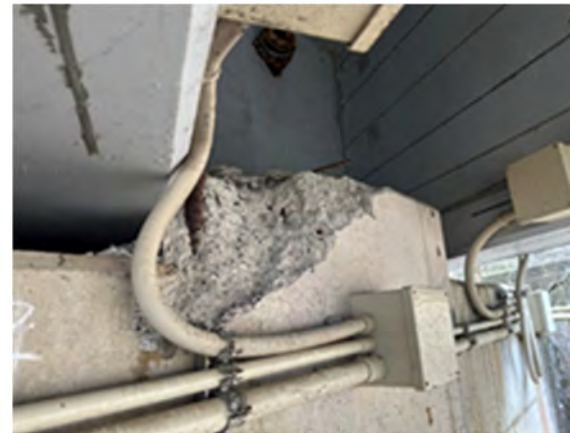
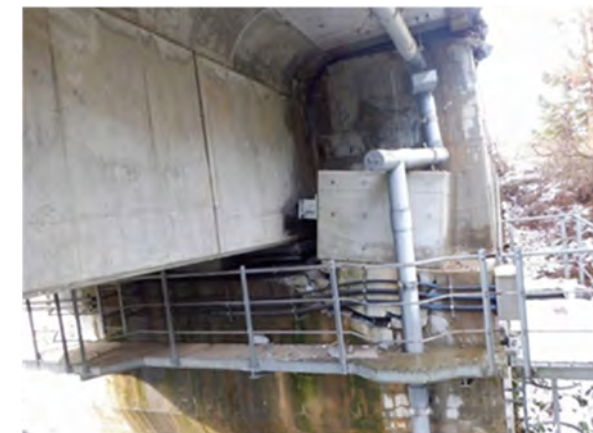
## 上部構造の変位を制限する部材の損傷(道路橋)

衝撃力によって、変位制限のためのコンクリート部材が破壊され、遊間がひろがり、固定機能が変化した事例

- ・靱性の付与など、破壊形態を要求
- ・衝撃力を想定した性能検証試験法の導入

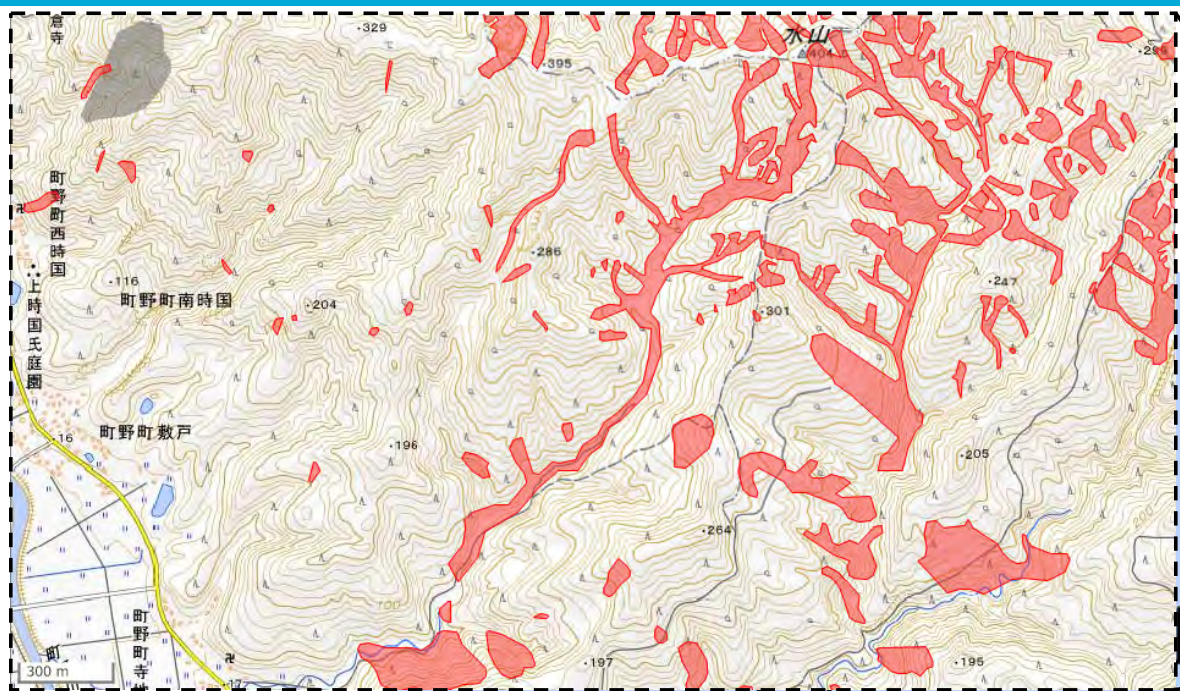
図は、令和6年能登半島地震による  
斜面崩壊・堆積分布図の一部  
(地理院地図より)

2,070箇所の斜面崩壊・堆積分布ポリゴン

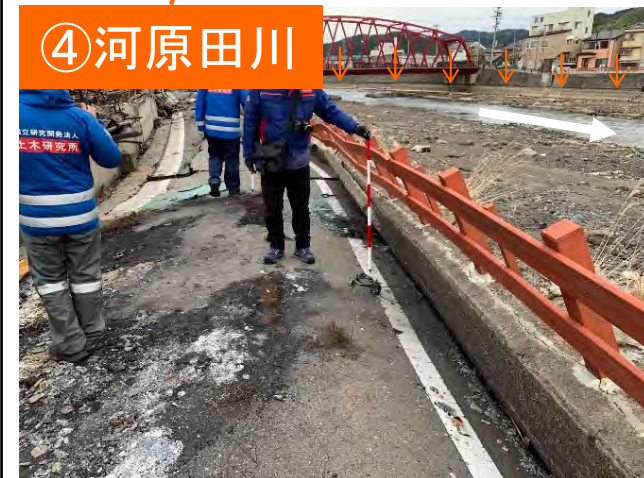
#### ④河原田川

- ・地震動で左右岸の護岸が中程で折れた亀裂が縦断的に連なる(オレンジ矢印先端部)
- ・土砂がはらみだして、護岸際为天端部は沈下。

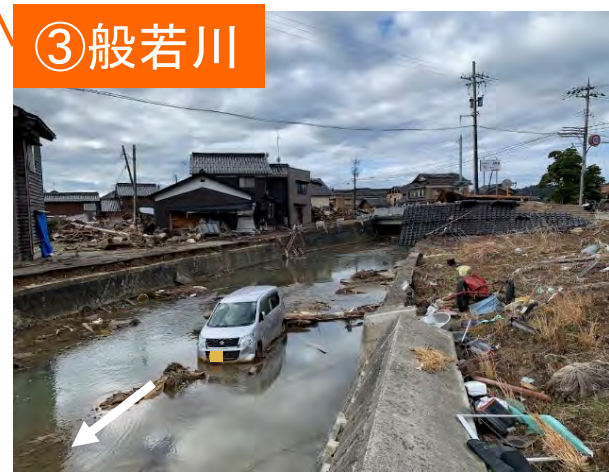
#### ③般若川

- ・津波高が大きかった奥能登の東向き海岸に流れ込む河川では、津波が河川を遡上し、護岸や沿川の家屋等に甚大な被害が発生。

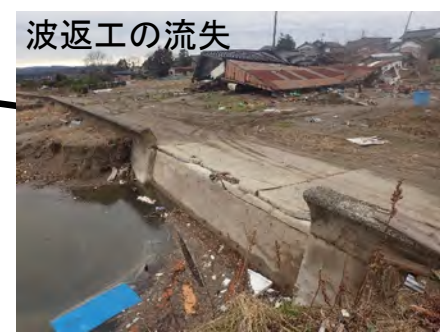
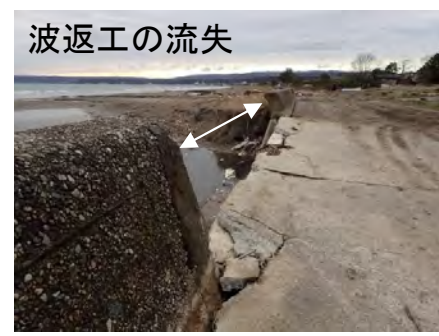
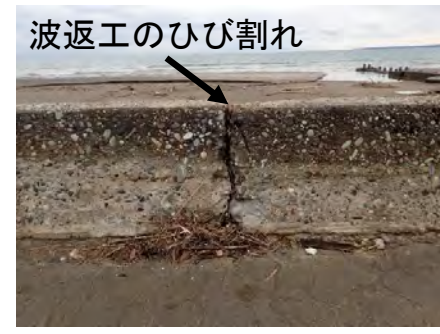
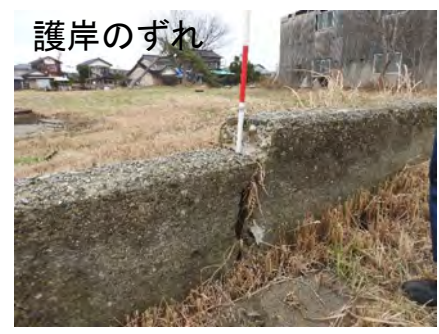
- ・ 天端被覆工の海側に設置されていた波返工（天端被覆工からの比高70cm）が延長5mにわたって流失
- ・ 周辺では波返工のひび割れや護岸のずれを確認

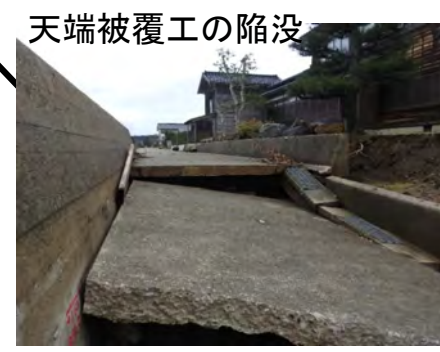
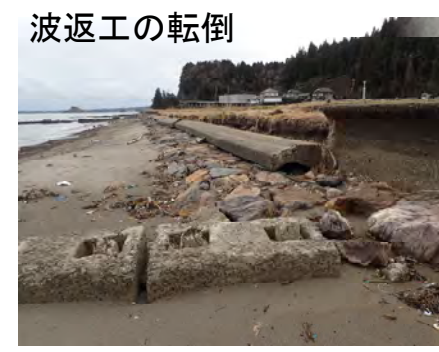
- ・ 天端被覆工の陥没や波返工の海側への転倒を確認

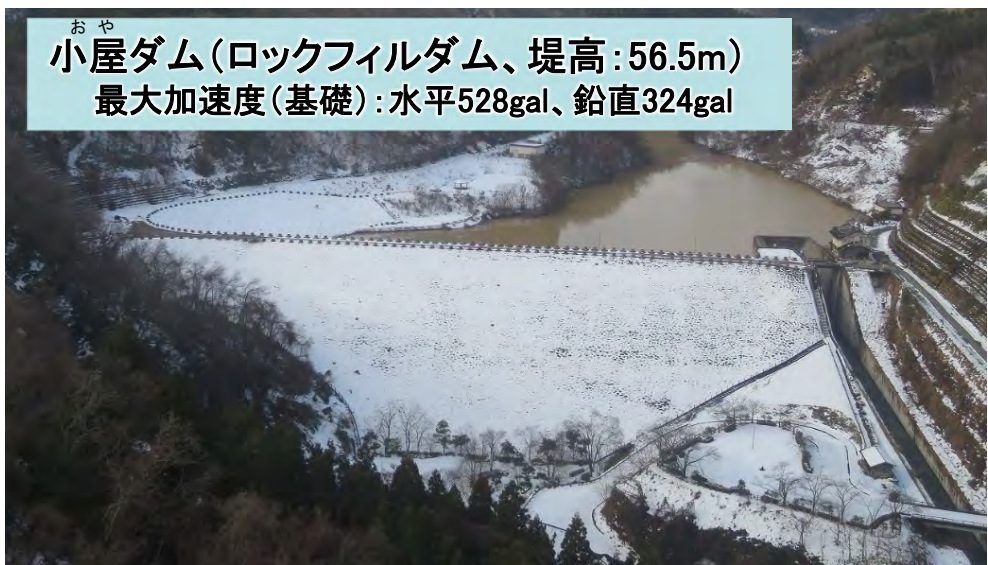
堤体の沈下、天端舗装クラック、リップラップ目開き等が発生

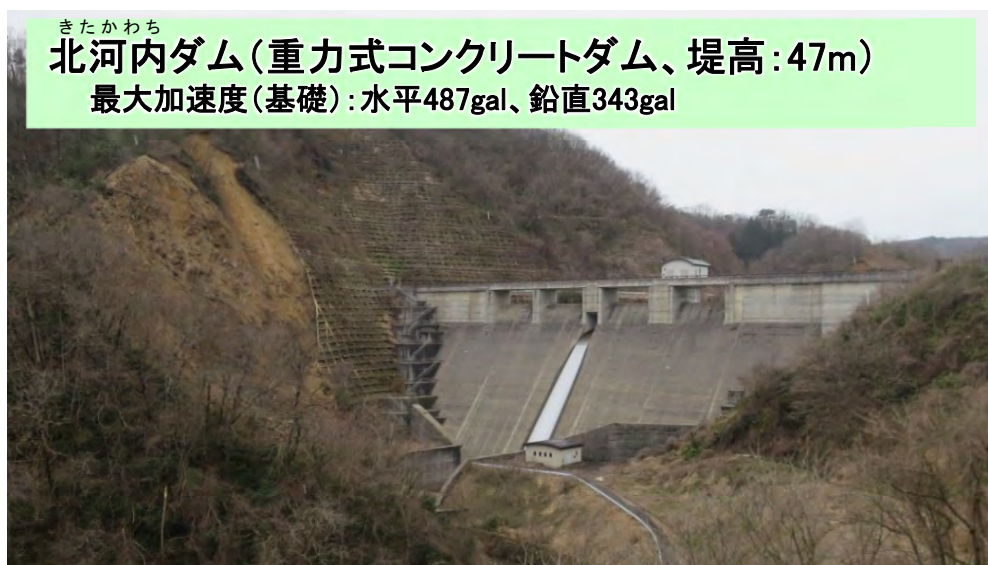
堤体横継目部の変状(天端舗装クラック・コンクリート剥離等) 監査廊内の一部浸水(排水ポンプ停止による)等が発生

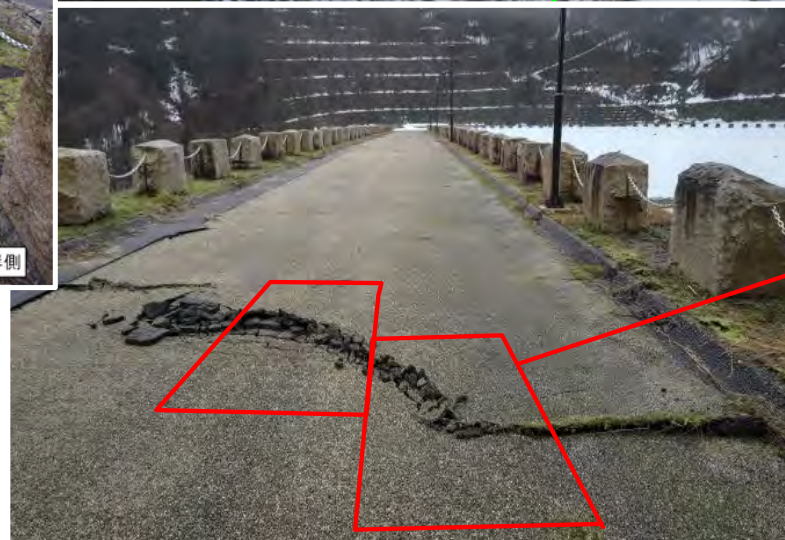
ダム下流面リップラップ材の目開き  
（背面調査により堤体に異常がないことを確認）

天端舗装面のクラック  
（開削調査により堤体内土質コアに損傷がないことを確認）

- 国交省（本省・北陸地方整備局）の要請を受け、TEC-FORCEとして専門家を現地派遣（計3回）
- 変状箇所のほか計測監視状況の確認、必要な追加調査や各種計測データの分析等の結果、変状は軽微でダムの安全性に関わるものではないと判断
