地震・豪雨による道路の災害対応 に関する取組み

道路構造物研究部長
七澤 利明

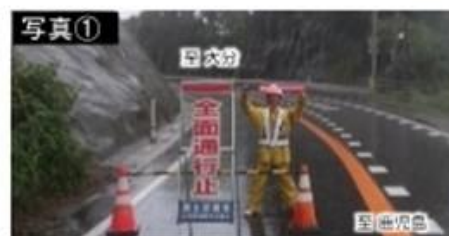
▲写真① 国道220号における規制 (伊比井地区)

→5か年加速化対策等による道路ネットワークの整備により、令和5年7月の梅雨前線豪雨において、東九州道経由の経路が国道220号の迂回路として代替機能を発揮し、交通機能を確保。

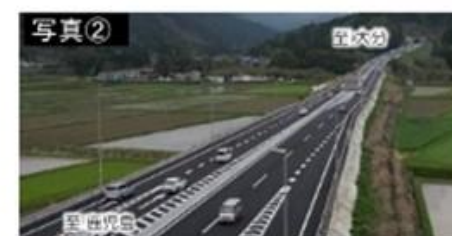
▲写真② 東九州道 清武南IC～日南北郷IC間 (令和5年3月25日: 開通時の状況)

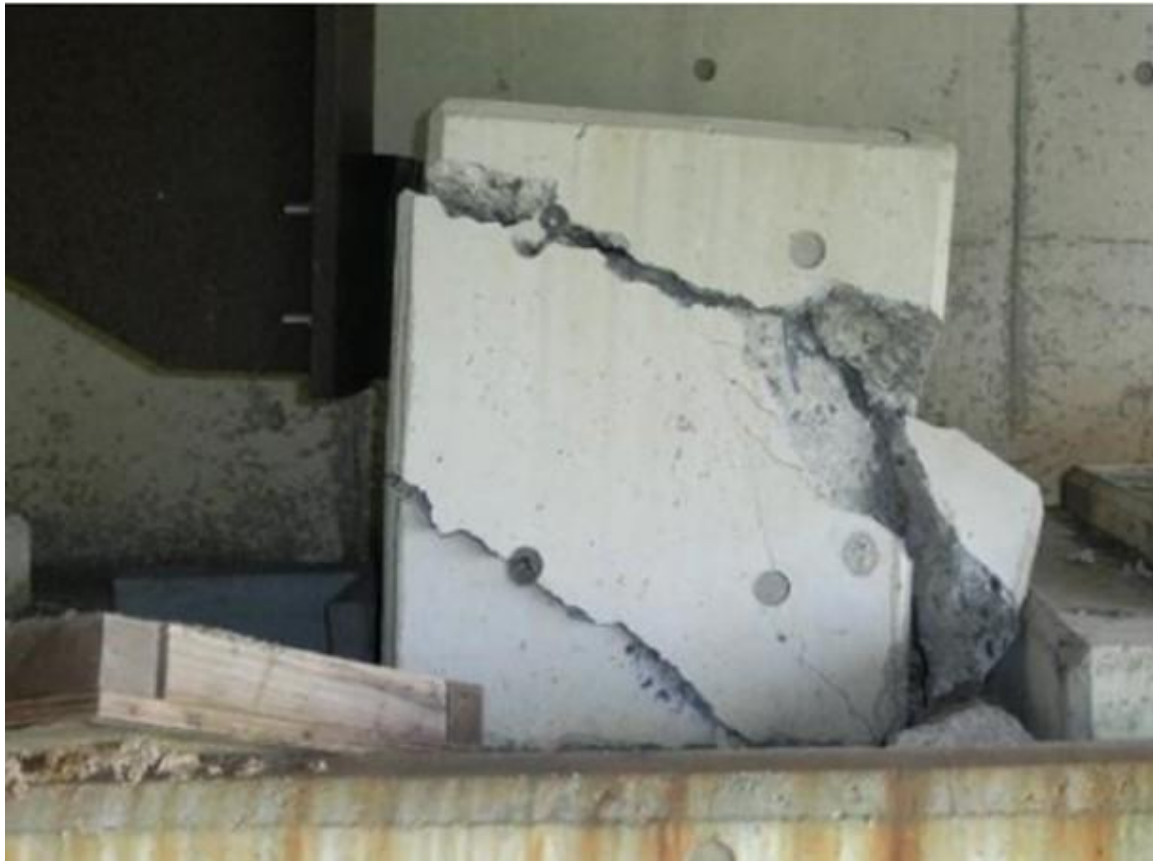
- H28年熊本地震、R6年能登半島地震等の地震時に、上部構造が容易に落下しないための対策である落橋防止構造やダンパーの取付部等が損傷
- 続発する地震に対して損傷進展のおそれがあり、速やかな通行機能確保の支障に

落橋防止構造(横方向の固定ブロック)の損傷

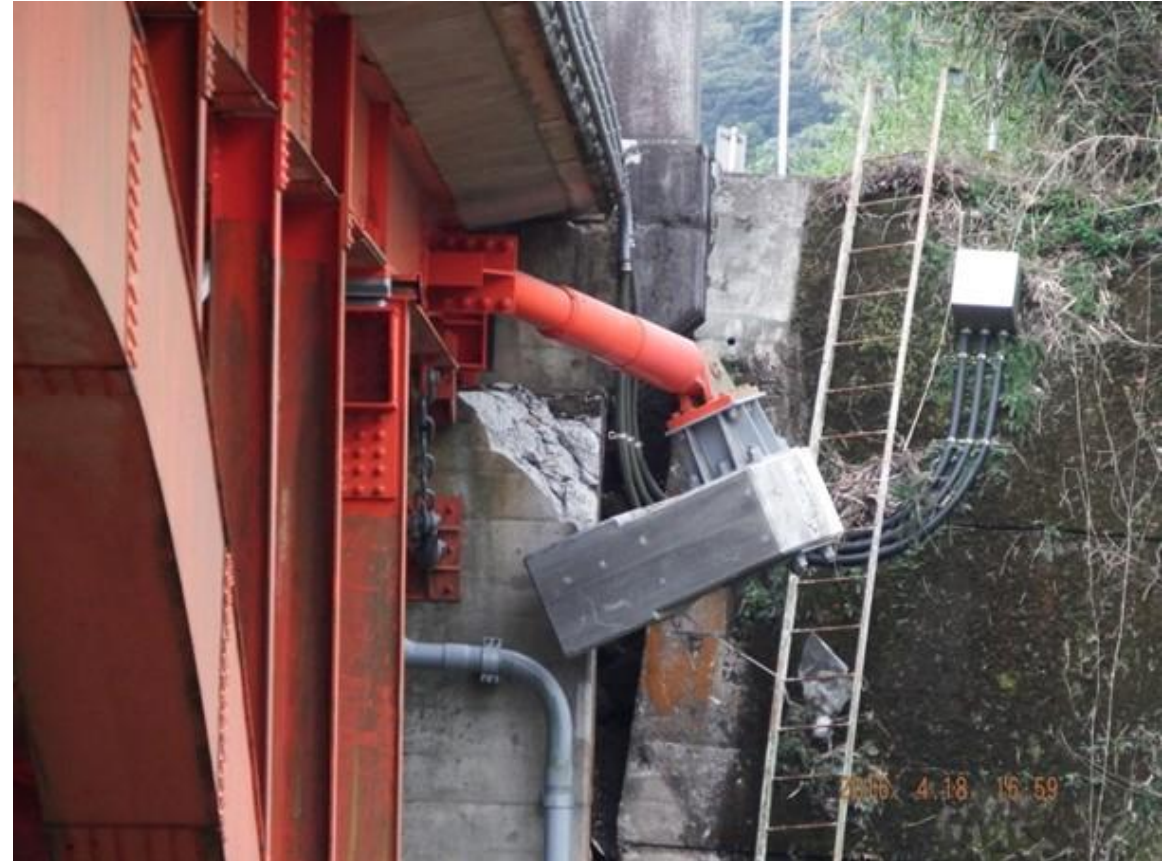
ダンパー取付部の損傷

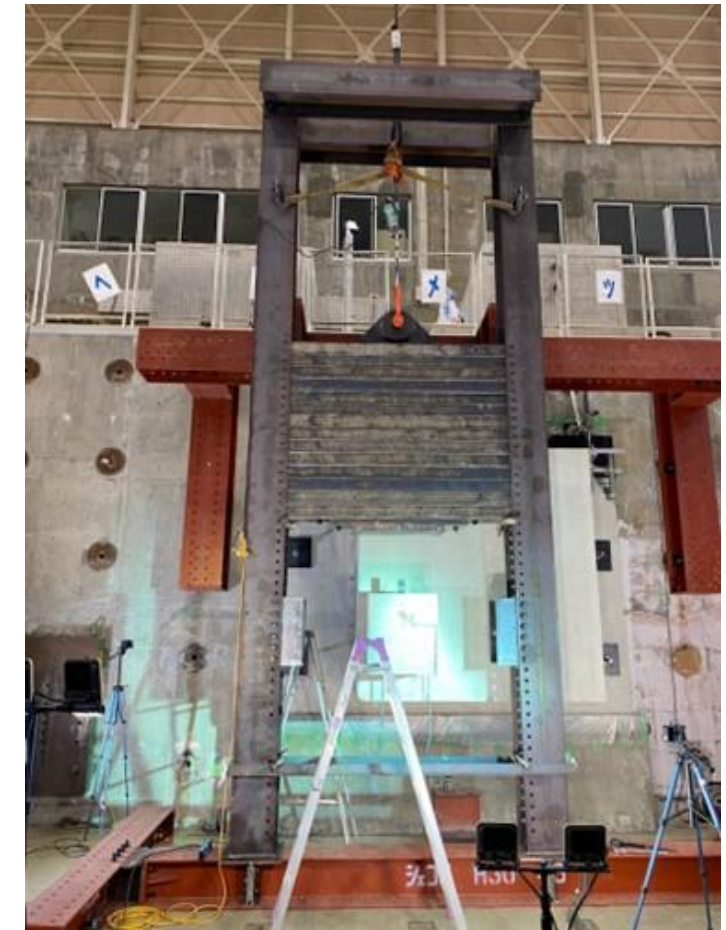
- ①被災橋梁に対する数値解析により、衝撃力に対する損傷メカニズムや作用外力の分析
- ②実物大試験による衝撃力の評価、破壊形態や耐荷力の把握。補強対策が実施されたモデルを用いた補強効果の検証実験
- ③実物大モデルに対する試験結果の再現解析の実施
- ④設計法や性能評価試験法のとりまとめ

実物大実験(衝撃載荷)

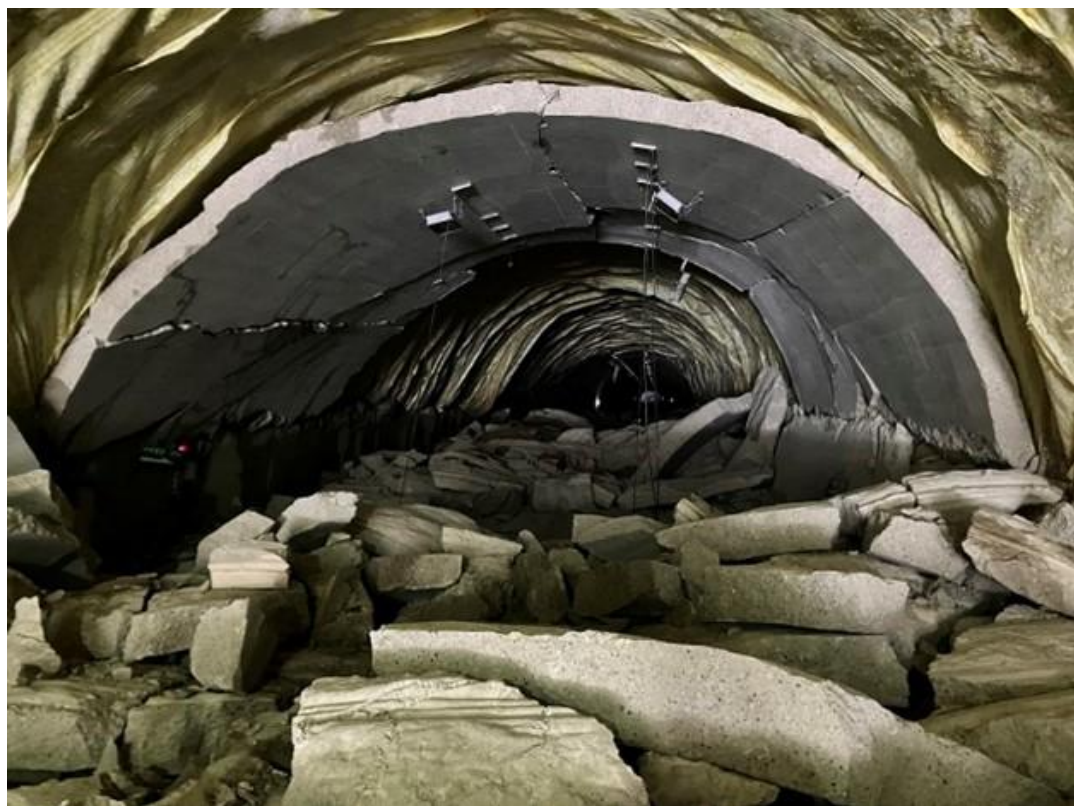
- R6年能登半島地震では、**地山の大規模な変位により覆工コンクリートが崩落し、長期の通行止め**に
- 新設トンネルでは、H28年熊本地震での被害を踏まえ、覆工崩落のおそれがある特殊条件では、覆工コンクリートへの単鉄筋配置等を実施（直轄トンネル）
- 既設トンネルに対しては、**覆工崩落が生じやすい地質・地盤条件を明確化してリスクを評価するとともに、既設覆工への対策技術の開発**が必要

R6年能登半島地震での覆工コンクリート崩落例

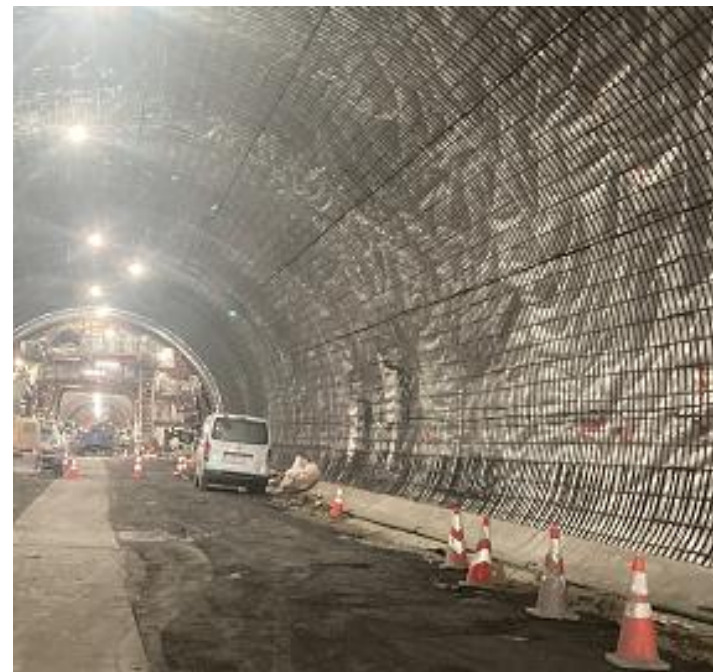
新設トンネルでの覆工崩落対策の例

- ・突発的な大量の湧水により施工を長期間中断した箇所
- ・切羽の著しい崩落により施工を長期間中断した箇所
- ・地山の不安定性に起因して大規模な補助工法を使用した箇所など

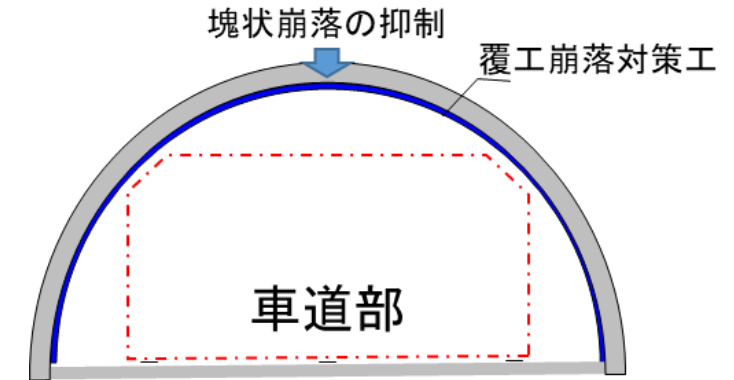
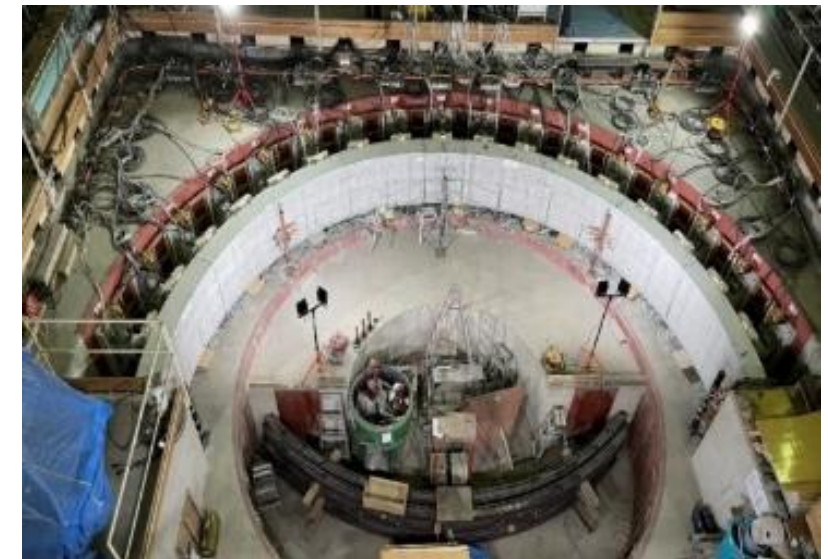
覆工崩落対策工の効果検証実験

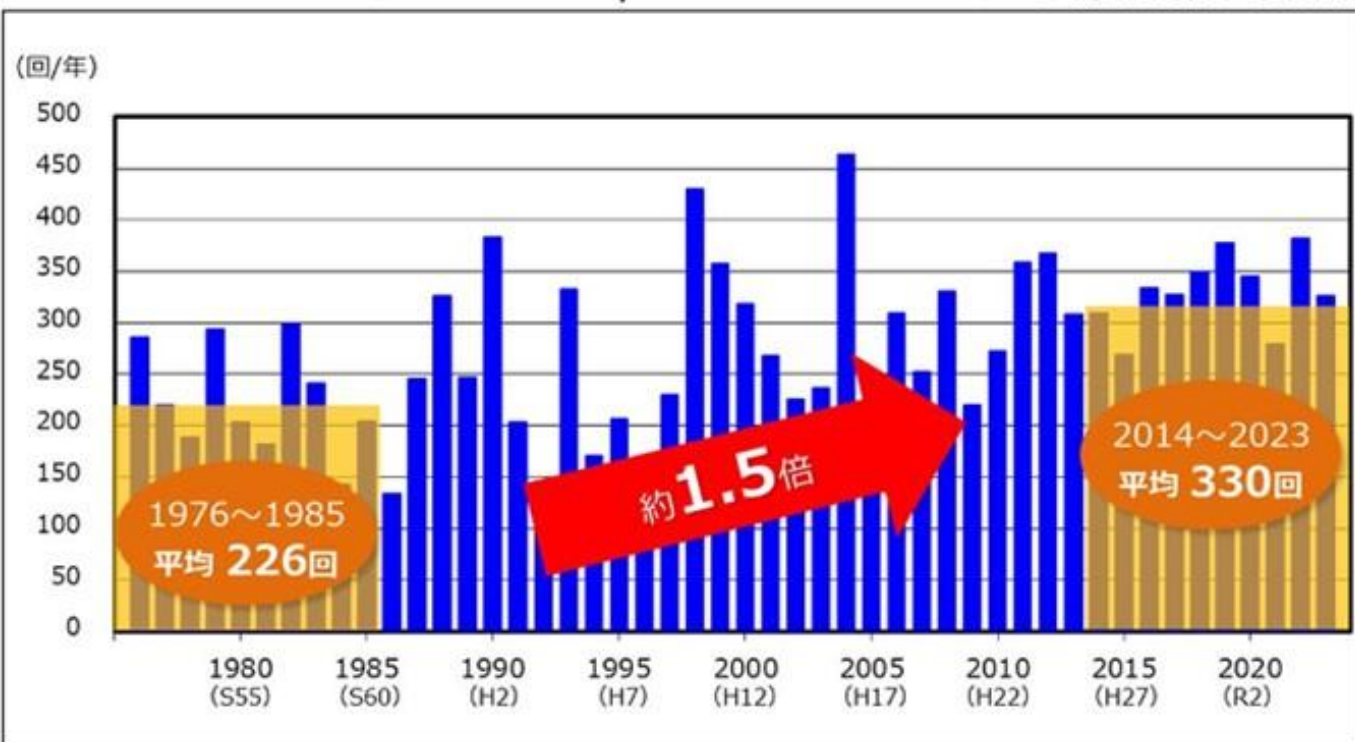
1時間降水量50mm以上の年間発生回数
(アメダス1,300地点あたり) *気象庁資料より作成

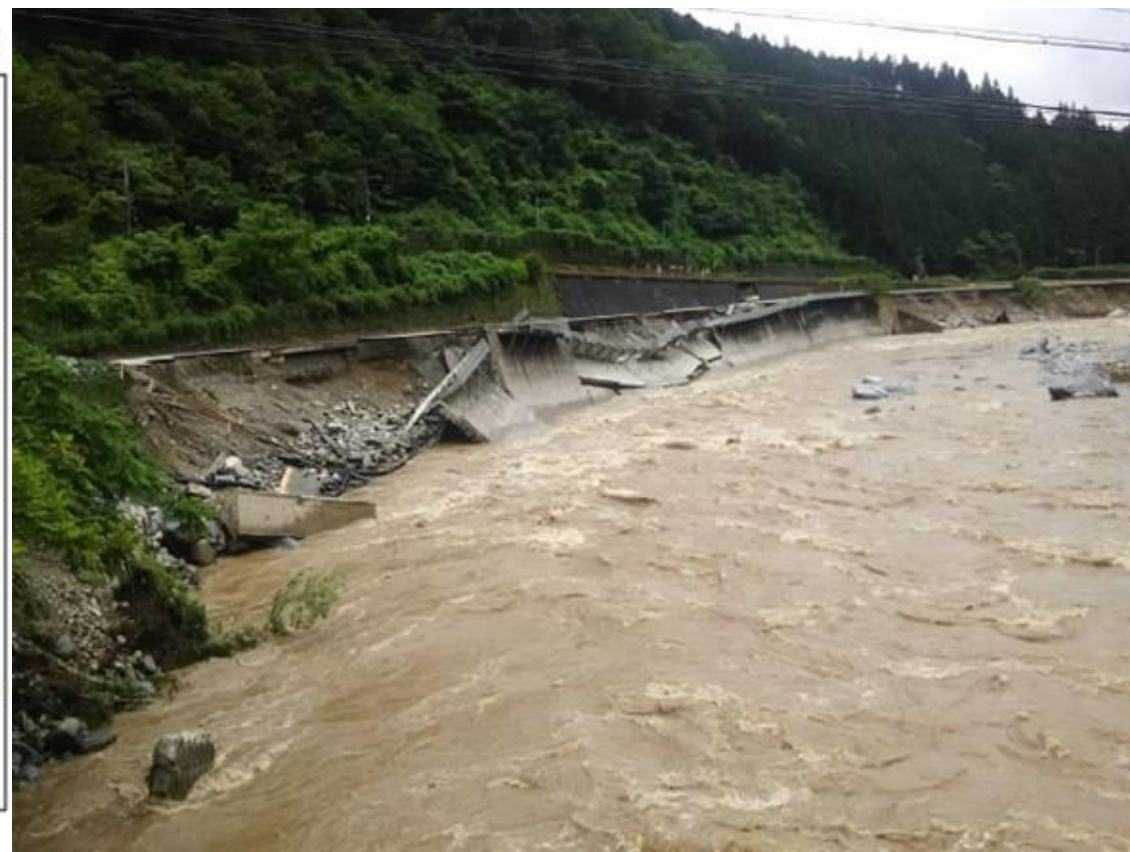
- 近年における大雨の頻発化・激甚化に伴い、河川隣接区間での道路土工構造物の洗掘により、道路の通行機能が長期にわたり喪失する事象が頻発
- 洗掘被災リスクの高い条件を明確化したうえで、点検・修繕を適切に実施していくことが必要

河川隣接区間の道路被害(R2年7月豪雨)

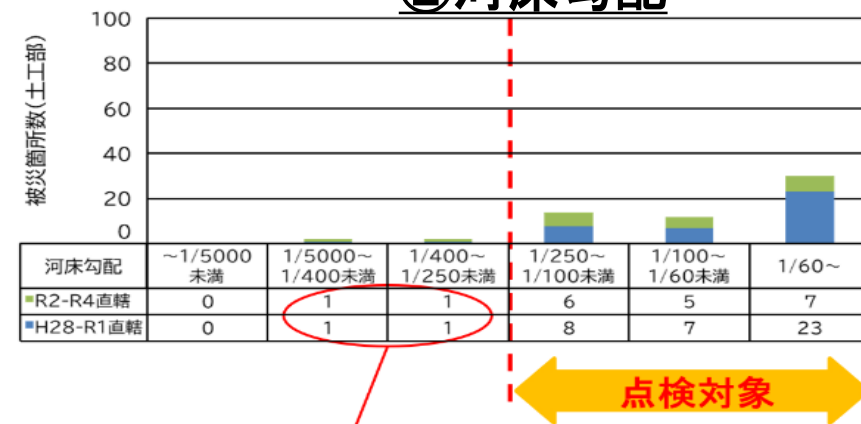
②河床勾配

河床勾配が1/250より緩勾配な4件のうち3件は規制日数が1日未満残りの1件は道路の崩壊に至っていない。

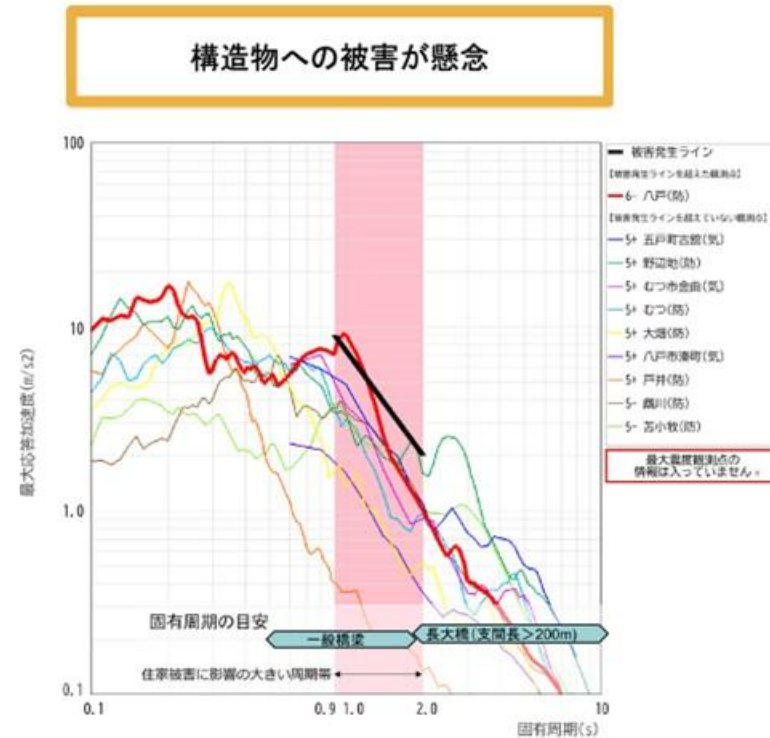
- 気象庁・防災科研・気象協会からの情報を自動受信、地震動の加速度応答スペクトルと「被害発生ライン」の比較から、**構造物被害発生の可能性・程度を4段階※で評価**
- 国土交通省内の災害対策関係者等に**地震発生から8分で自動配信**

図1 被害発生ラインとの比較 (上位10地点)

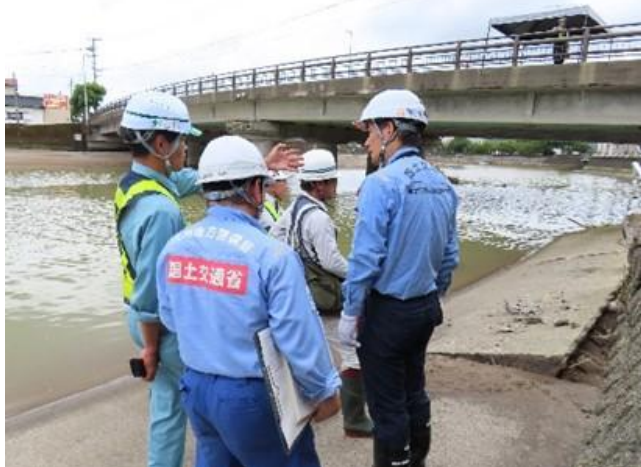
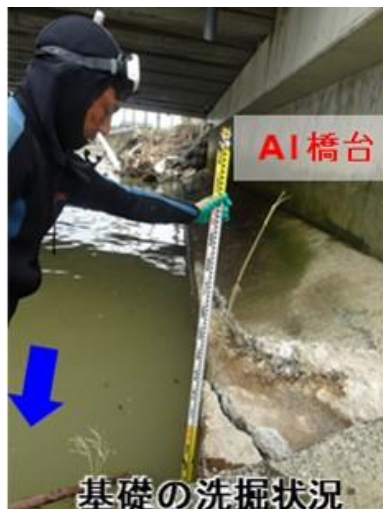
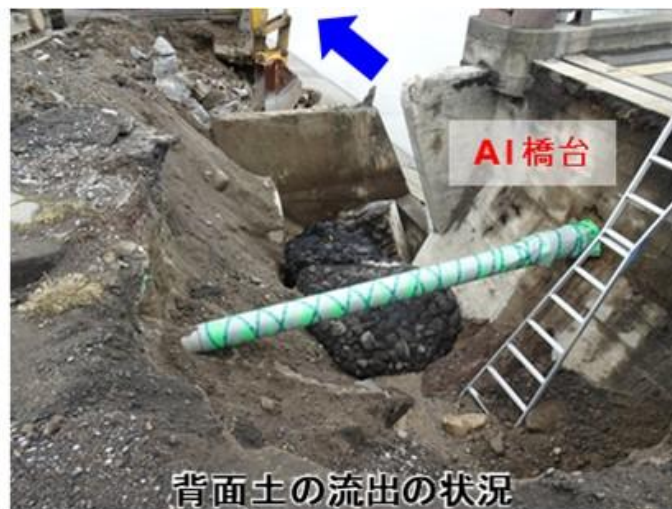
- 令和7年8月6日からの大雨により8月8日に洗掘被害が生じた国道10号網掛橋について、**現地での技術指導などにより発災直後から支援**
- 被災から3ヶ月後、応急復旧完了に伴い全面通行止めを解除

現地での技術指導(8月11日)
