レーザ計測・衛星等の活用による 建物被災判定・調査

建築研究部長
成瀬 友宏

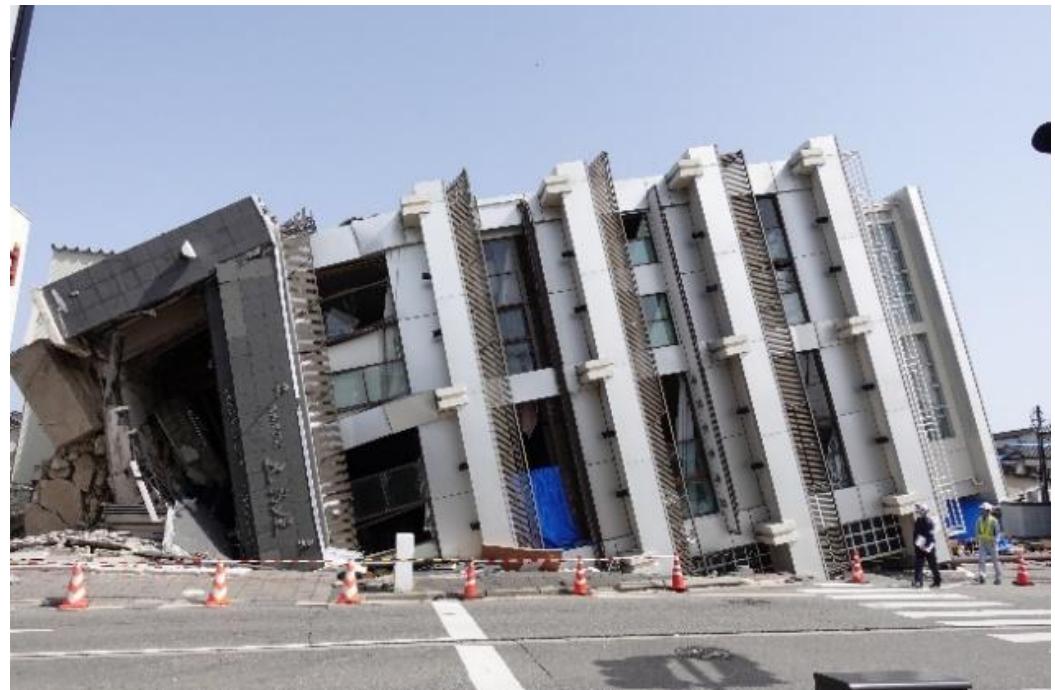
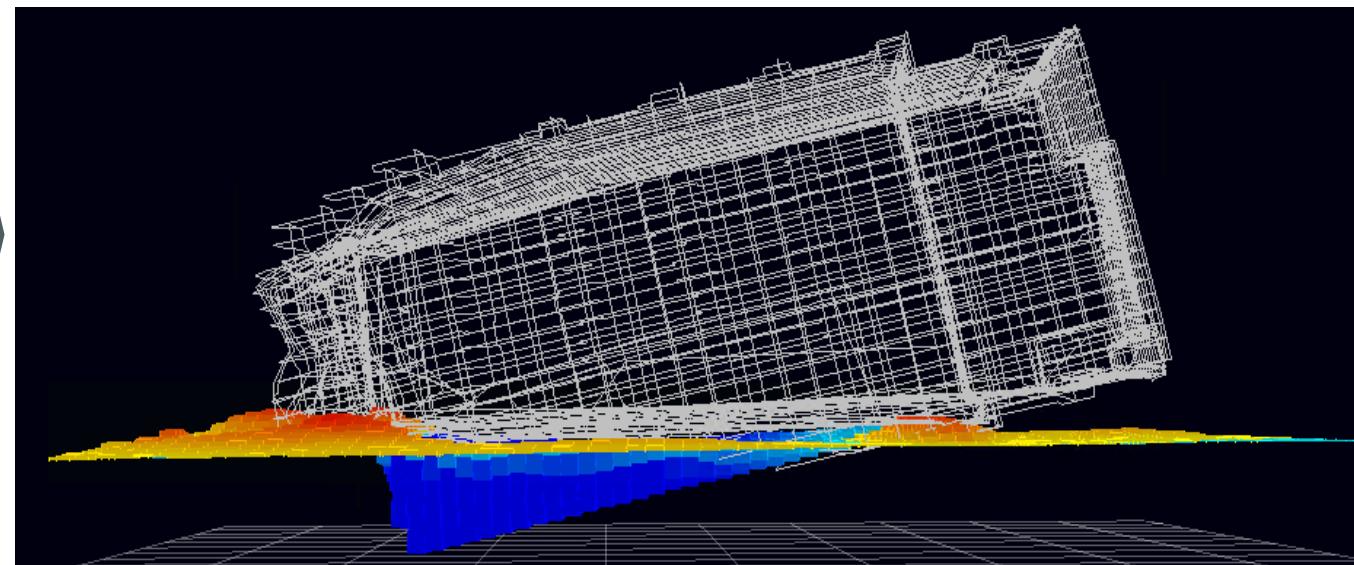
R6能登半島地震で転倒崩壊した建築物のUAVレーザによる点群を用いた損傷状態の把握

デジタルデータにより被災状態の可視化

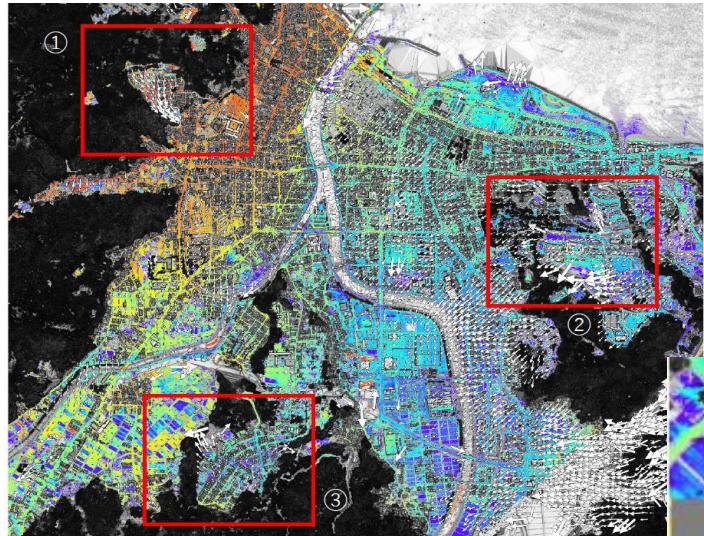
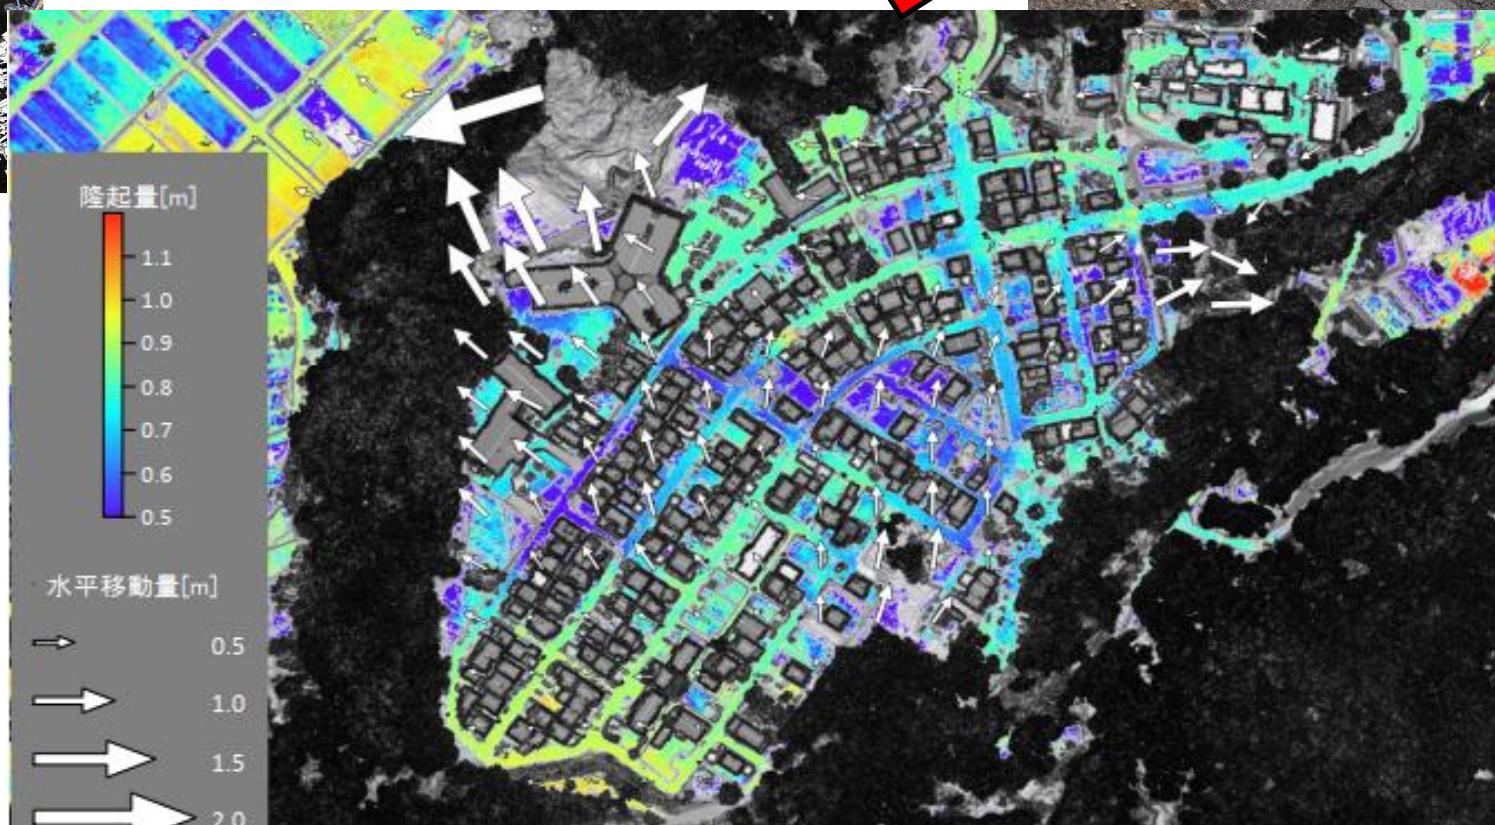
例 R6能登半島地震で航空レーザを用いた点群計測による輪島市街地の地表面及び建築物の移動量・隆起量の分布

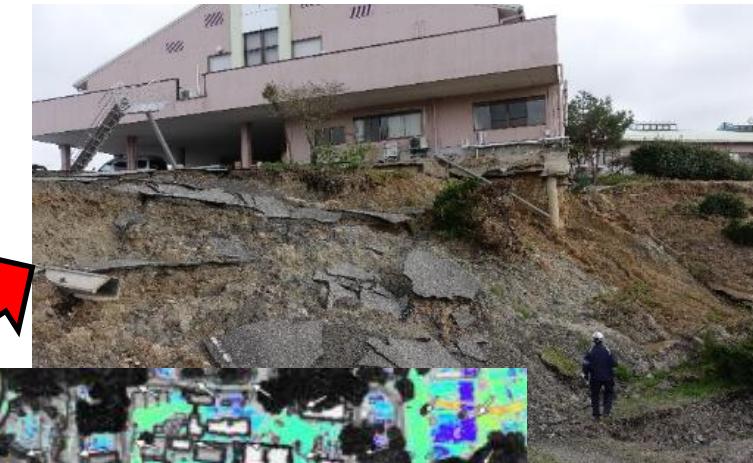
地盤変状や建物被害
の発生

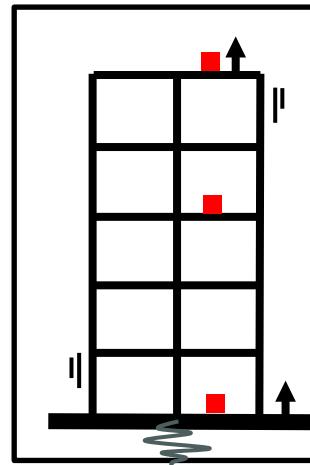
- 加速度センサ
- ↑ 衛星測位センサ

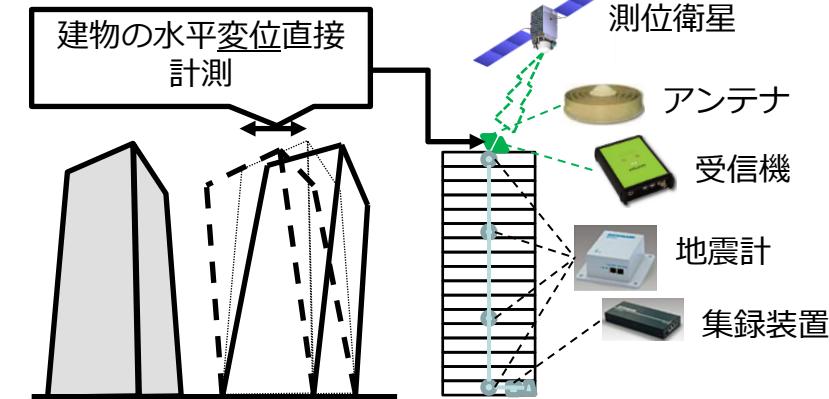
地震時に観測される衛星測位データに基づく建築物の被災判定のための設置基準を構築し、それに基づき実建物への設置を実施。

平時 地震時

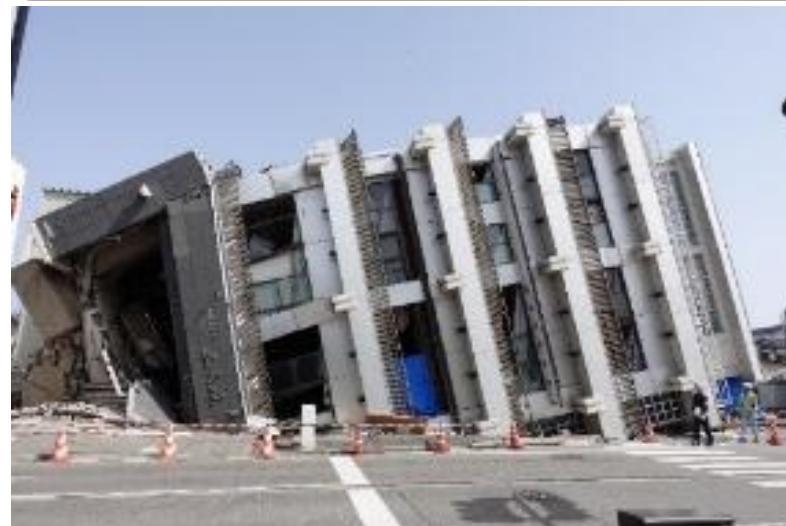
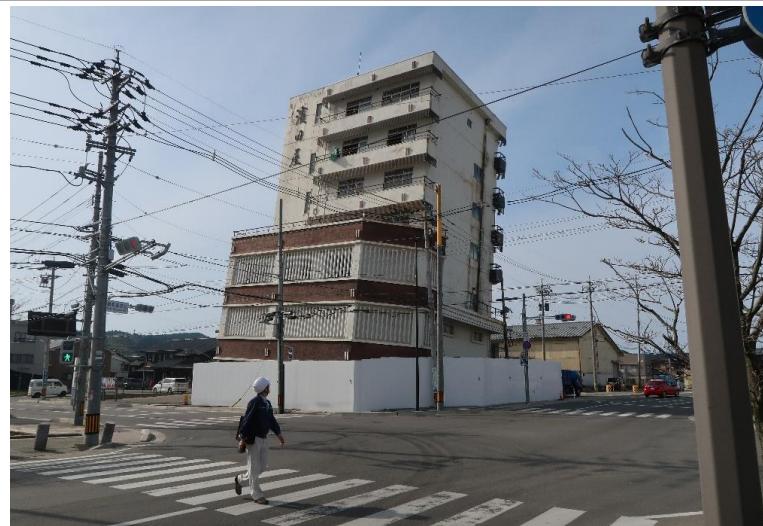
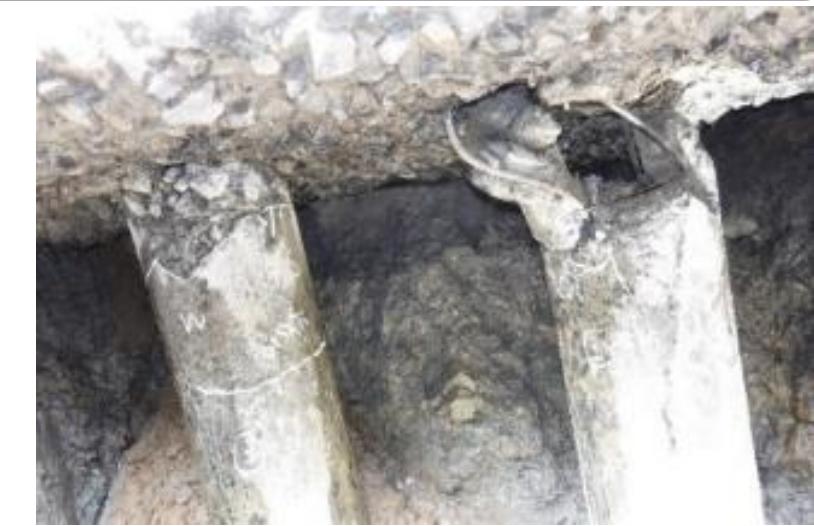
- 令和6年能登半島地震において、**RC建築物等の傾斜・沈下等の被害**が多く確認された。
- 輪島市で調査した約40棟のうち半数以上の建築物が、傾斜・沈下により**中破以上の被害**を受けた。
- 大地震時に杭が負担する応力レベルは非常に高く、変形性能の低い既製コンクリート杭が脆性破壊する被害**が確認されている。

必要性 <転倒RC建築物>

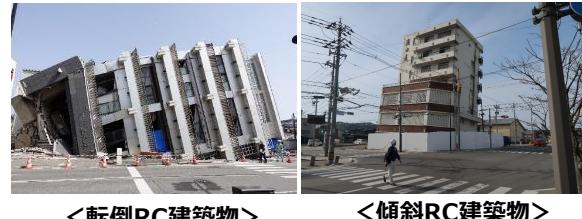
〈転倒RC建築物〉 〈傾斜RC建築物〉

輪島市で調査した約40棟のうち傾斜・沈下による中破以上の判定は約20棟にのぼる。

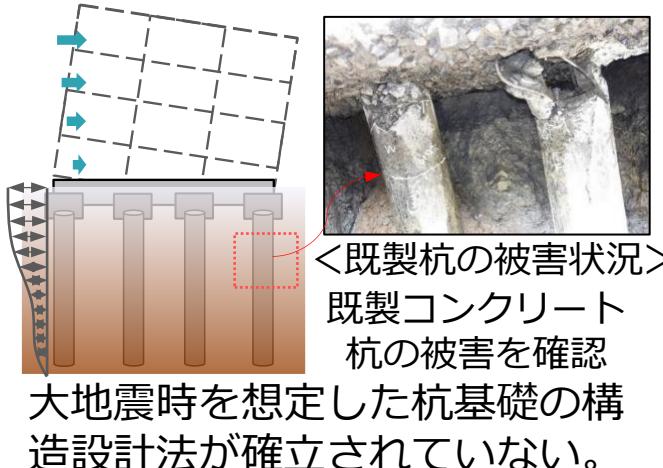
〈既製杭の被害状況〉
既製コンクリート杭の被害を確認
大地震時を想定した杭基礎の構造設計法が確立されていない。

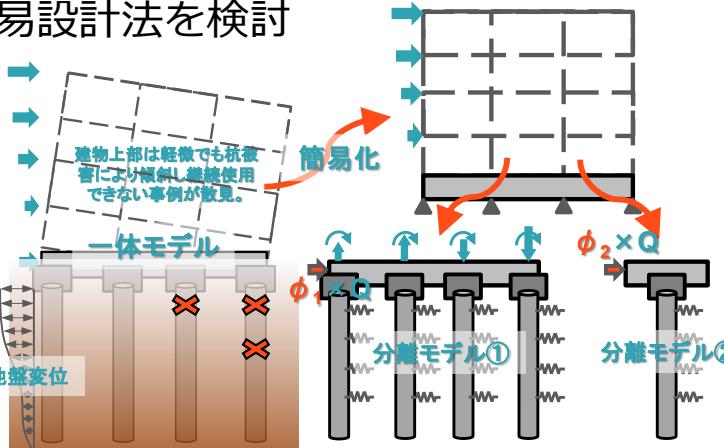
大地震時に地盤が杭に作用する応力は非常に複雑であり、外力の評価方法は一般化されていない。

→ 解析的に地盤変位を想定した外力を化し簡易設計法を検討

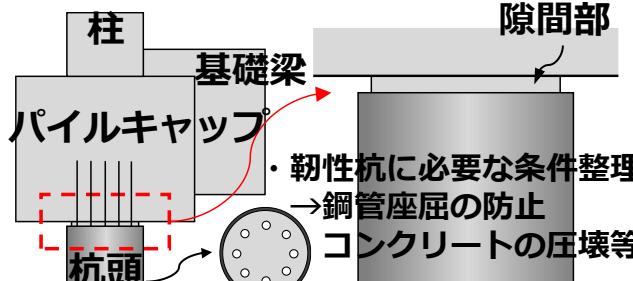
高靭性杭基礎の例①

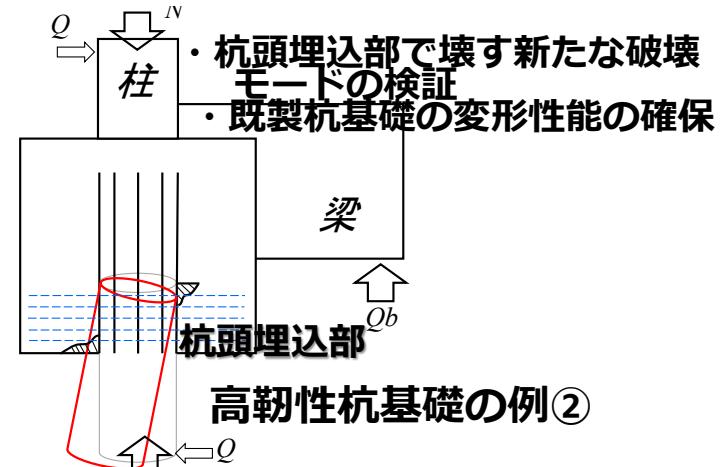
高靭性杭基礎の例②

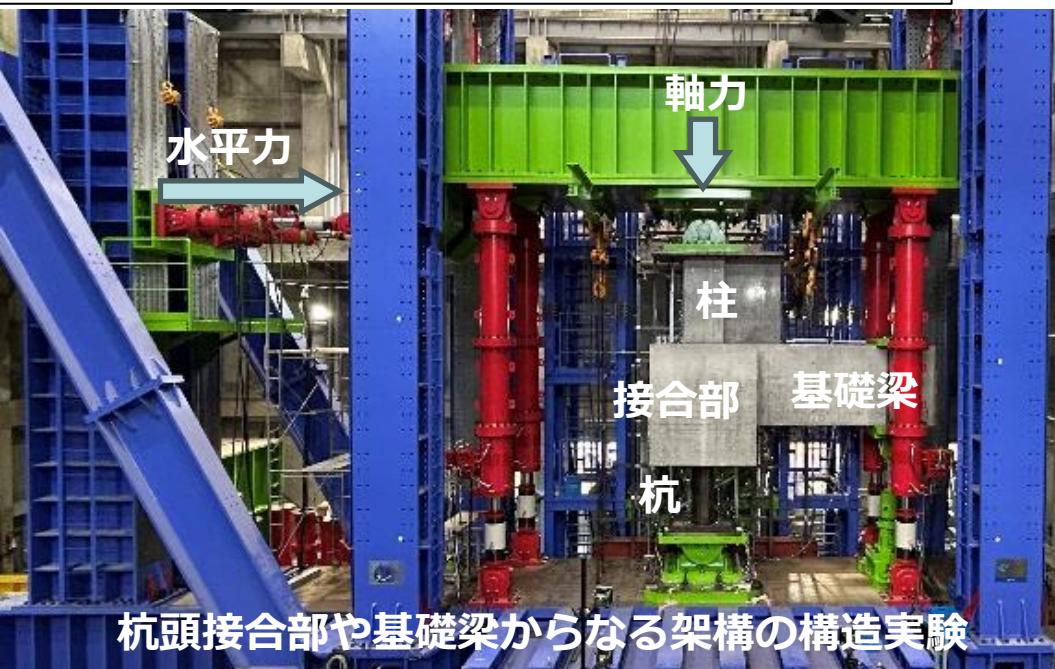
- 杭頭部分架構実験による対象部材の性能確認。
- 部分架構試験体は、杭及び基礎梁、柱で構成。
- 杭頭接合部の配筋や大きさ、杭種を変数とした架構の性能検証

杭頭接合部や基礎梁からなる架構の構造実験

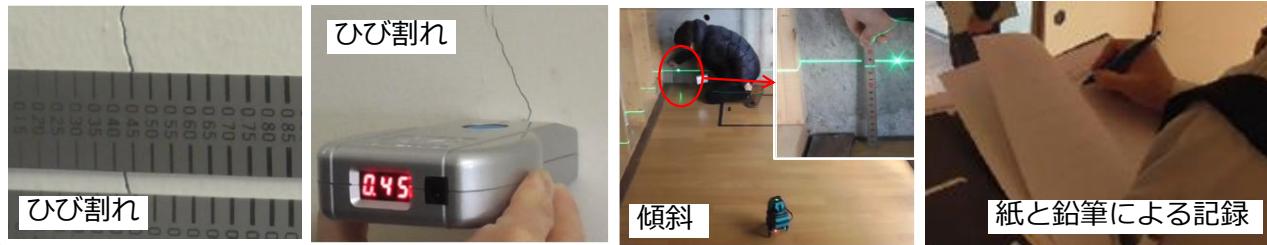
従来の計測方法

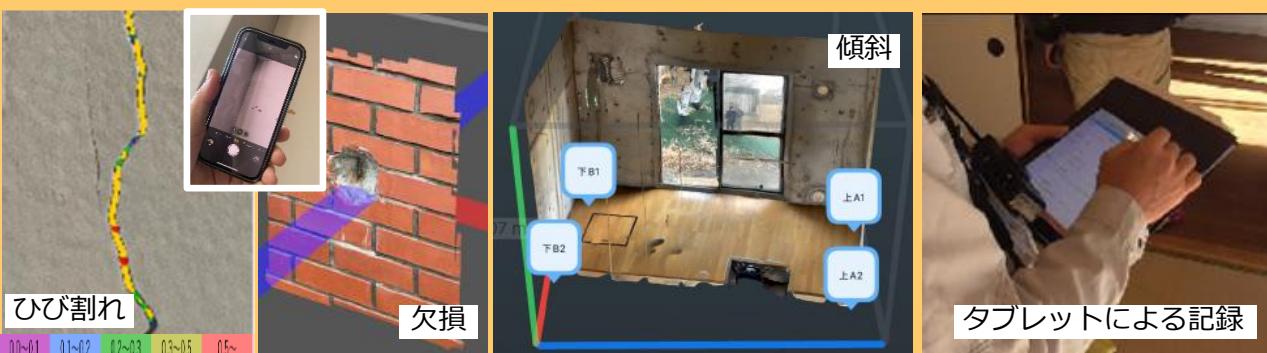
デジタル技術 (スマートフォンによる簡易な計測)

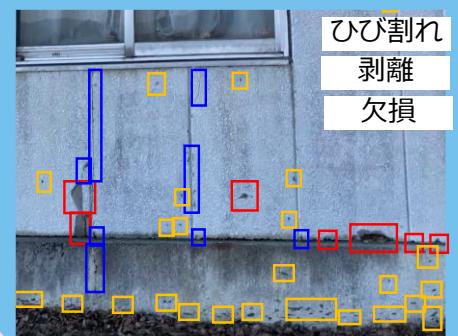
AIによる劣化検出

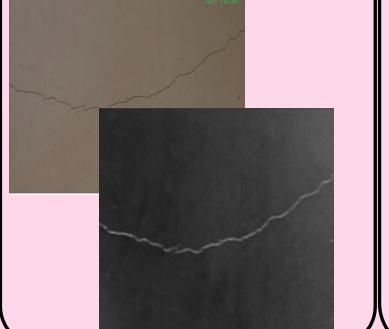
AIによるひび割れ抽出

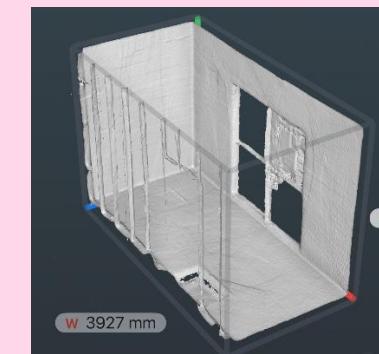
3D計測による間取図作成

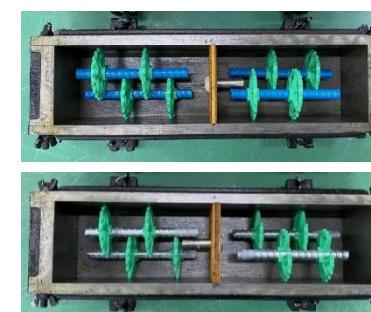
特殊な鉄筋の使用

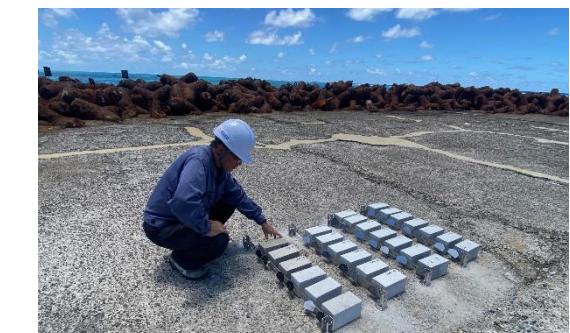
近年開発が進む環境配慮型コンクリートを用いた鉄筋コンクリート試験体を製作し、沖ノ鳥島およびつくばにて長期暴露試験を実施する。また、高耐久仕上げ塗材の開発も併せて行う。

暴露試験体の設置状況
