ニューオーリンズ ハリケーン防御システム

# どこをどうして失敗したか

米国土木学会ハリケーン・カトリーナ  
外部審査委員会報告書

米国土木学会 編

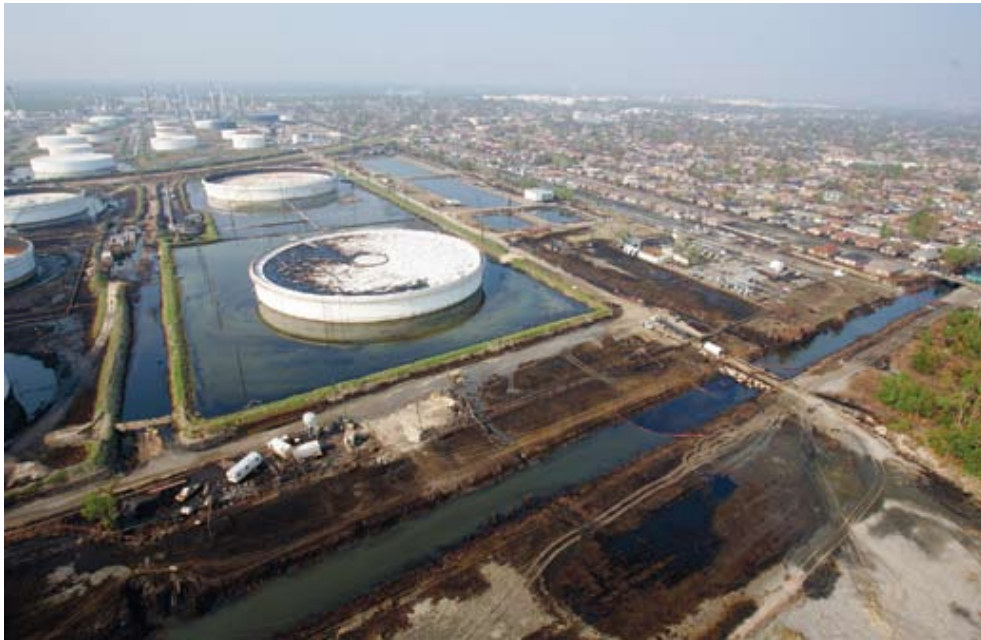
図-2.2 浸水した石油備蓄タンク地

ニューオーリンズは、米国の石油の最大30パーセントを供給する、地域の石油生産および精製事業の主要中心地である。ハリケーン・カトリナによる石油コンビナートの被害は甚大であった。

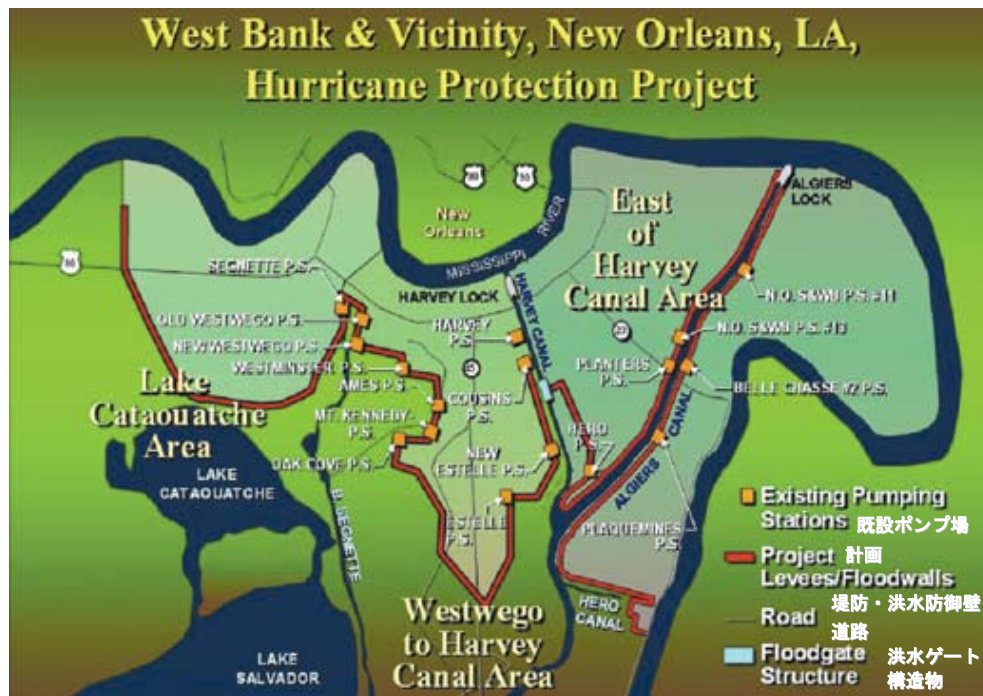
図-4.3 ルイジアナ州ニューオーリンズ西岸および近郊ハリケーン防御システム

このハリケーン防御システムは、ニューオーリンズの東側に位置するミシシッピ川西岸の土堤と洪水防護壁で構成されている。

ルイジアナ州ニューオーリンズ西岸および近郊ハリケーン防御プロジェクト（図-4.3）は、ジェファーソン郡のミシシッピ川とサルバドル(Salvador)湖に挟まれた部分のハリケーン防御と洪水調節の改善を目的としたものであった。推奨された計画には、水路からジャン・ラフィット(Jean Lafitte)国立歴史公園付近のV字型堤防に延びて、ウエストウィーゴ(Westwego)郡区の北に戻っていく22マイルの土堤と2マイルの洪水防御壁が含まれていた。

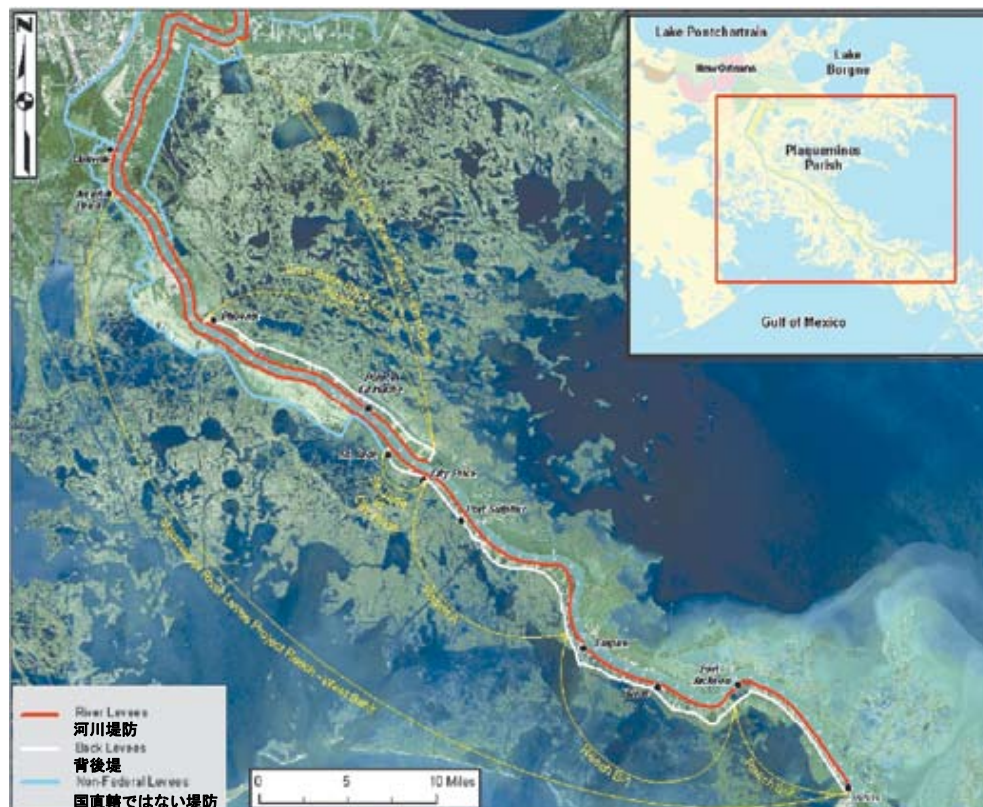
図-4.4 ルイジアナ州ニューオーリンズーベニス ハリケーン防御プロジェクト

このハリケーン防御システムは、ミシシッピ川とメキシコ湾に挟まれた低地を高潮から守ることを目的としている。

ルイジアナ州ニューオーリンズーベニスハリケーン防御プロジェクトは、ルイジアナ州フェニックス(Phoenix)（ニューオーリンズの南東約28マイル）からルイジアナ州ボヘミア(Bohemia)までのミシシッピ川東岸と、ルイジアナ州セントユダ(St. Jude)（ニューオーリンズの南東約39マイル）からルイジアナ州ベニス(Venice)付近までのミシシッピ川西岸を対象としている。図-4.4に示すように、このプロジェクトは、一般的にはミシシッピ川に沿って造られた土堤で構成されていた。

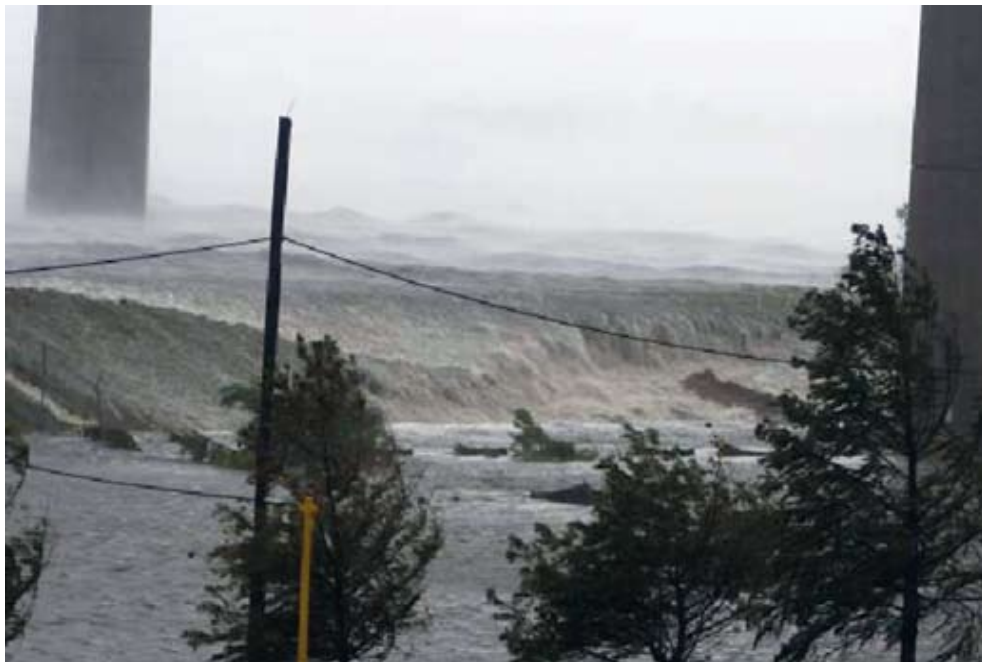
[図-5.1](#) ニューオーリンズ東部パリスロード橋(Paris Road Bridge)の下の高潮

エンタージ社 (Entergy Corporation) の従業員が、ニューオーリンズ東地区のエンタージ発電所付近の堤防を滝のように越えるこの高潮の写真を撮影した。

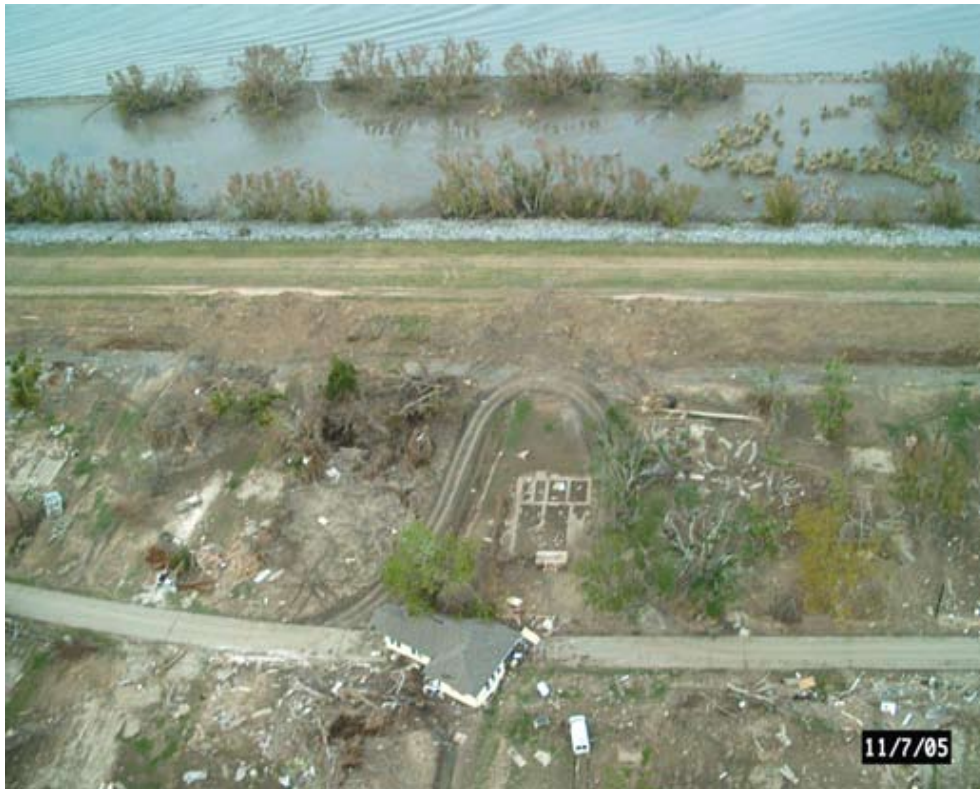
図-5.2 ブラックミン郡のハリケーン被害

ハリケーン・カトリーナによる高潮はブラックミン郡で堤防（この写真で水面に隣接して見える）を越流し、何百件もの家々を基礎から取り払った。（この写真は水が引いた後に撮影された）。

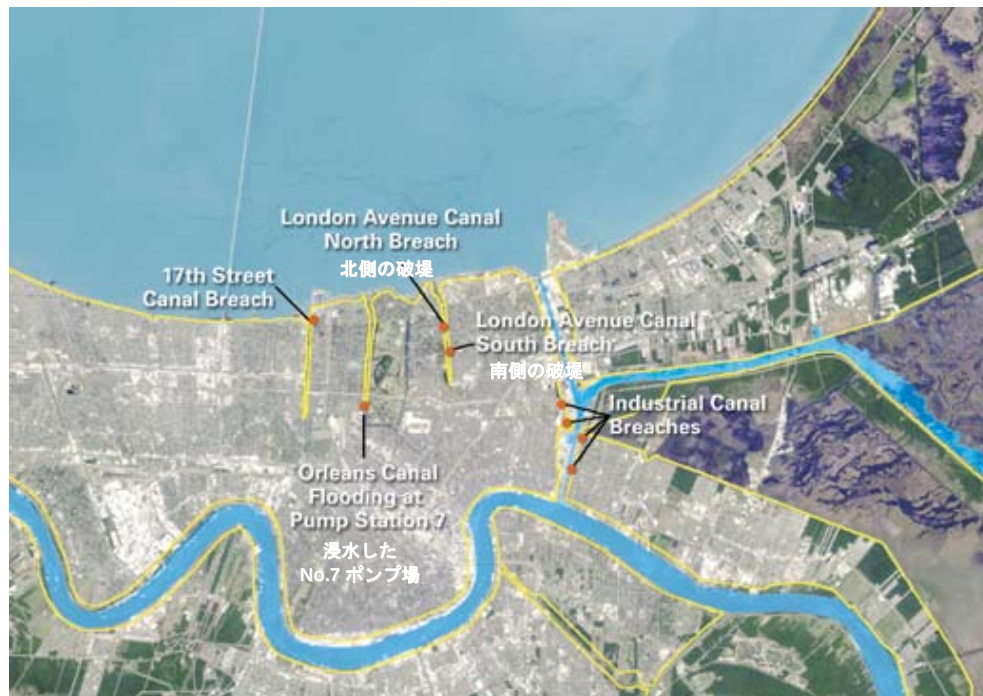
図-5.3 ニューオーリンズハリケーン防御システムの主な破堤

ニューオーリンズ内に指状に入り込んだ水路に沿った複数のトウォールと堤防の決壊によって、大量の水がニューオーリンズに氾濫することとなった。

ハリケーン・カトリーナの上陸中と上陸前に、4 つの I-ウォールに裂け目（または破堤）が生じた（図-5.3）。全ての破堤は、隣接する水路内の水位が壁の高さを超える前に生じた。

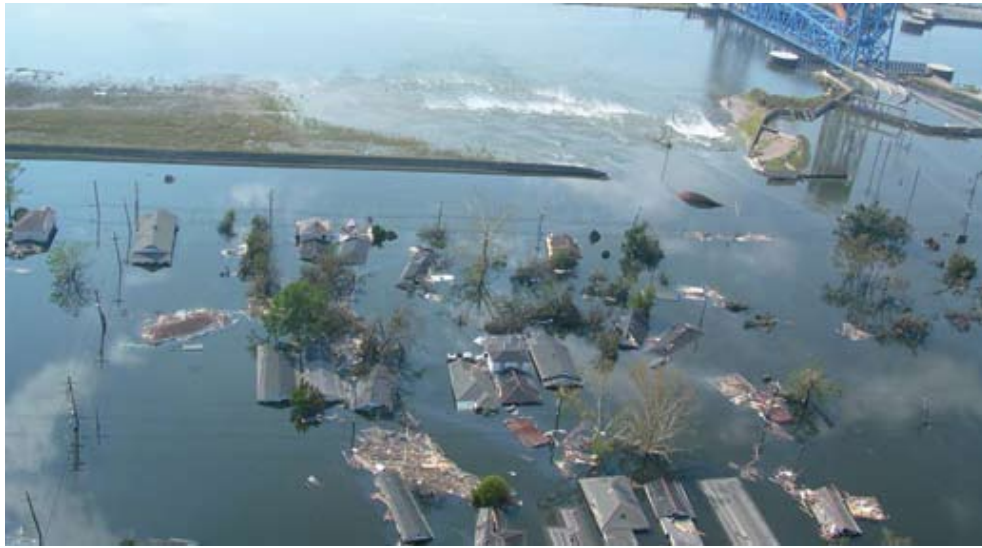
図-5.4 Industrial Canal 東岸の北側の破堤

Industrial Canal (上部) からの氾濫水は、東岸のI-ウォール破堤箇所を通り抜けて Lower Ninth Ward (下) に流れ込んだ。Industrial Canal の水は水路西岸の破堤箇所からも Upper Ninth Ward 区域、Bywater 区域、Trem 区域に流れ込んだ。(この写真は氾濫水が引き始め、水が Lower Ninth Ward から Industrial Canal へ戻る流れが生じた後に撮影された。)

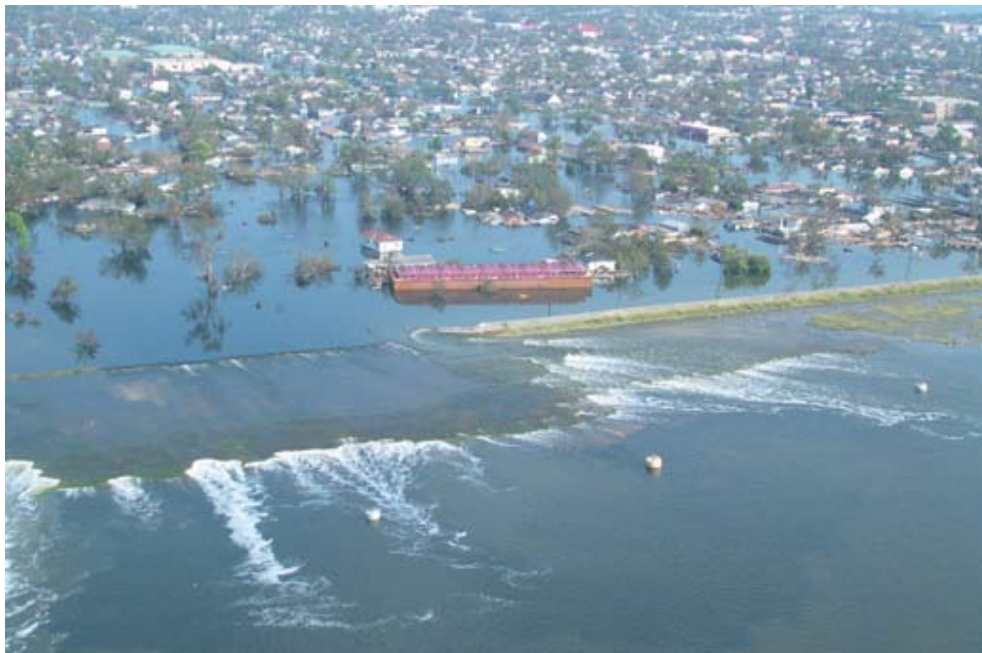
図-5.5 Industrial Canal 東岸の南側の破堤

この地点で洪水防御壁を超えて滝のように流れ落ちた水が、洪水防御壁の支持地盤を洗掘し、破堤させた。Industrial Canal (下) からの水が Lower Ninth Ward (上) に流れ込んだ。(この写真は氾濫水が引き始め、水が Lower Ninth Ward から Industrial Canal へ戻る流れが生じた後に撮影された)

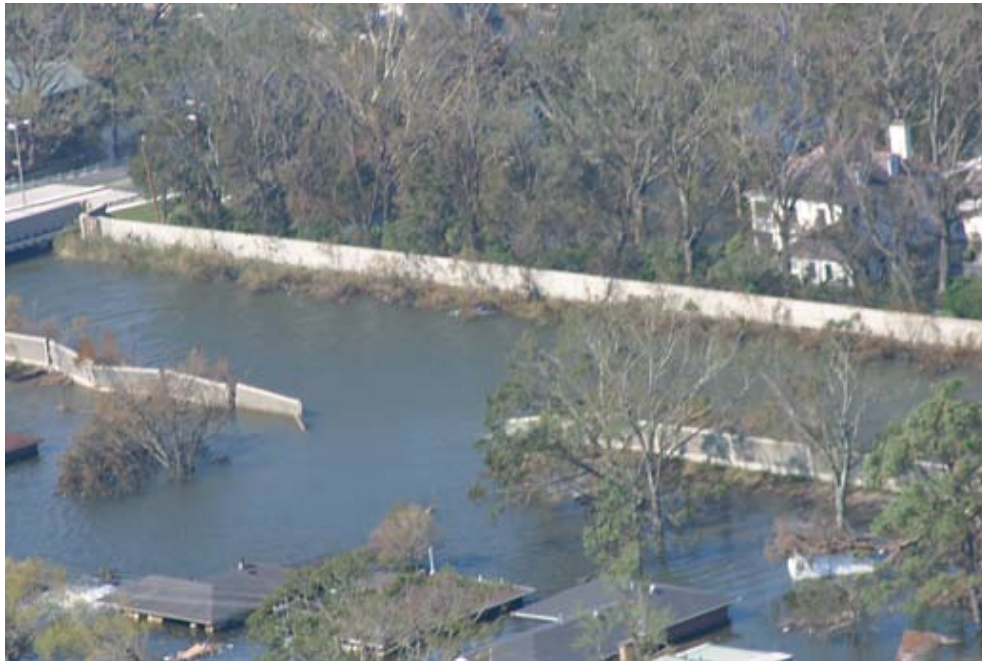
図-5.6 London Avenue Canal の南側での破堤

London Avenue Canal 東岸でI-ウォールが破堤し、ニューオーリンズのGentilly 区域に水が流入した。

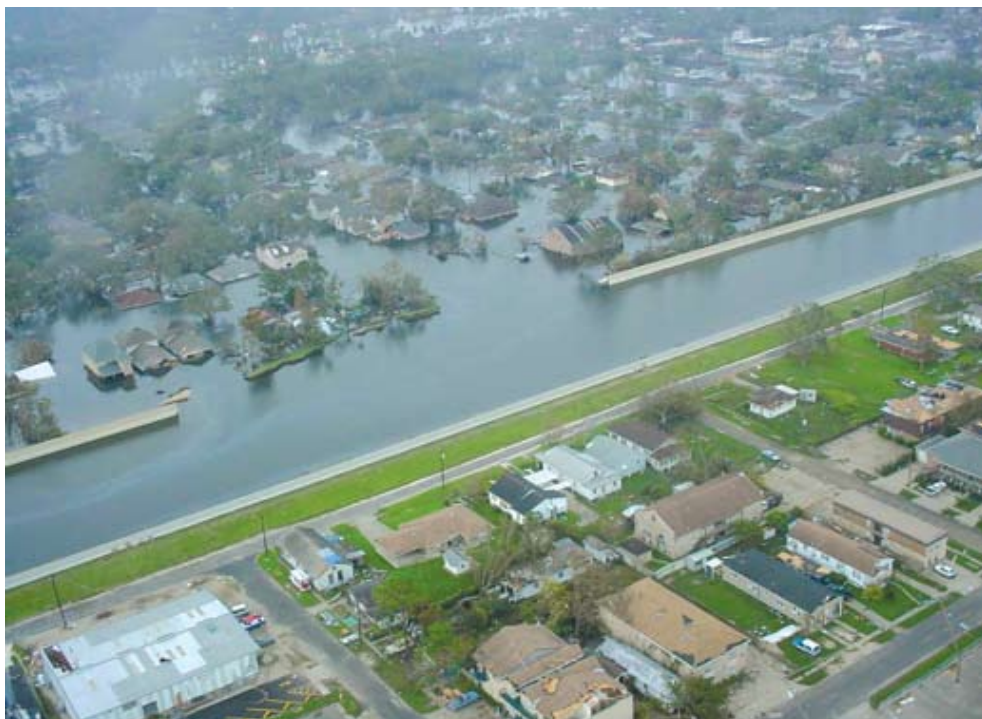
図-5.7 17th Street Canal の破堤

17th Street Canal の破堤は午前6 時30 分頃に始まった。午前9 時00 分までにポンチャートレーン湖から水が流れ込み始めてLakeview 区域（写真の上）に氾濫し、最終的にニューオーリンズのミッドタウンと周辺地区の多くが浸水した。

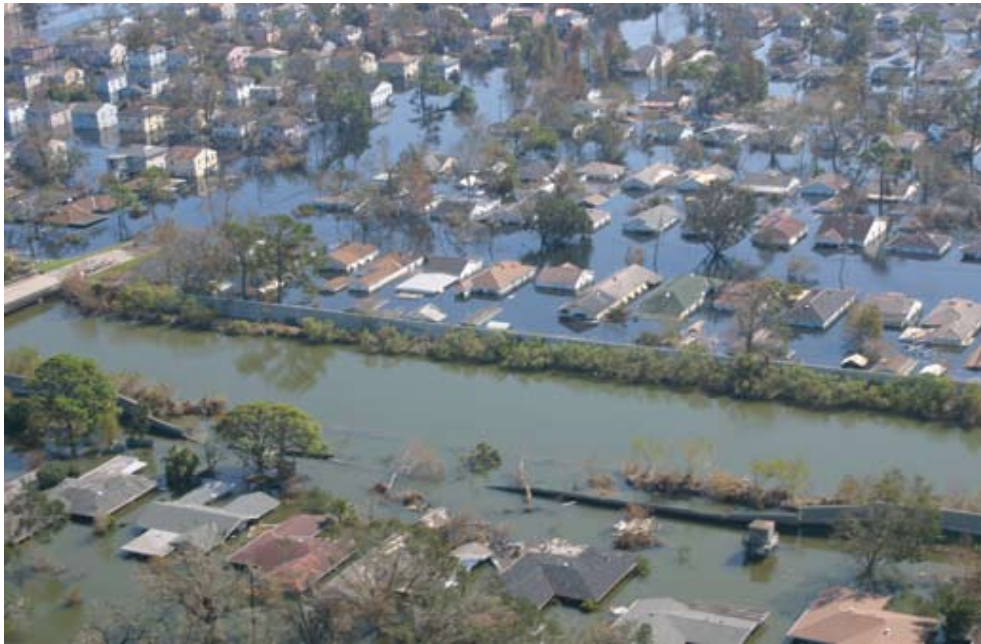
図-5.8 London Avenue Canal の北側での破堤

London Avenue Canal 西岸に沿ったトウォールが午前8 時00 分頃に破堤し、ニューオーリンズの City Park 区域が浸水した。

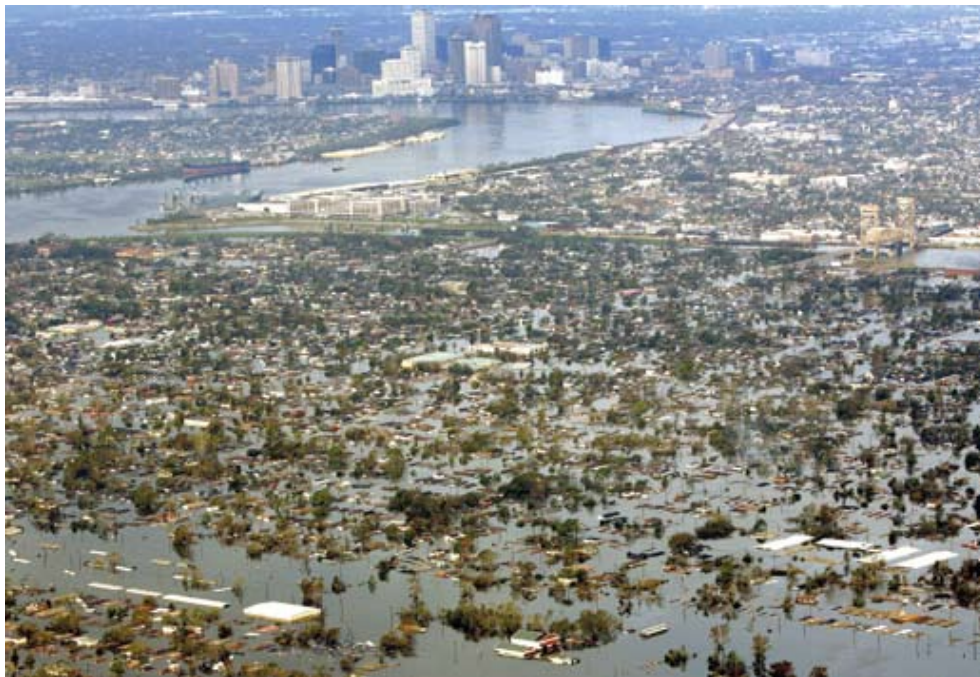
図-5.9 水浸しのニューオリンズ

ハリケーン防御システムの約 50 箇所に及ぶ越流と破堤は、ニューオリンズの 80 % 以上におよぶ破壊的な氾濫をもたらした。

9 月 1 日までに、ニューオーリンズ都市圏の 80%以上が、[図-5.9](#) と [図-5.10](#) に示すように浸水した。この氾濫の約 3 分の 2 が、破堤地点を通して流れ込んだ水によるものであった。残りはハリケーンによる越流と豪雨によるものであった。

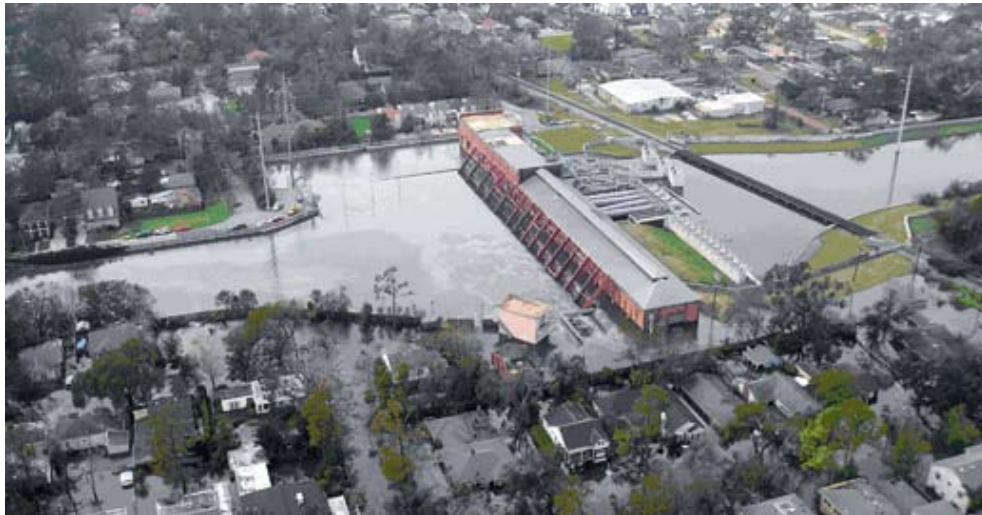
図-5.11 浸水した第 6 ポンプ場

ハリケーン防御システムの崩壊により氾濫水が急速に広がったため、大半のポンプ場は第 6 ポンプ場（17th Street Canal に設置）のように操作不能となった。

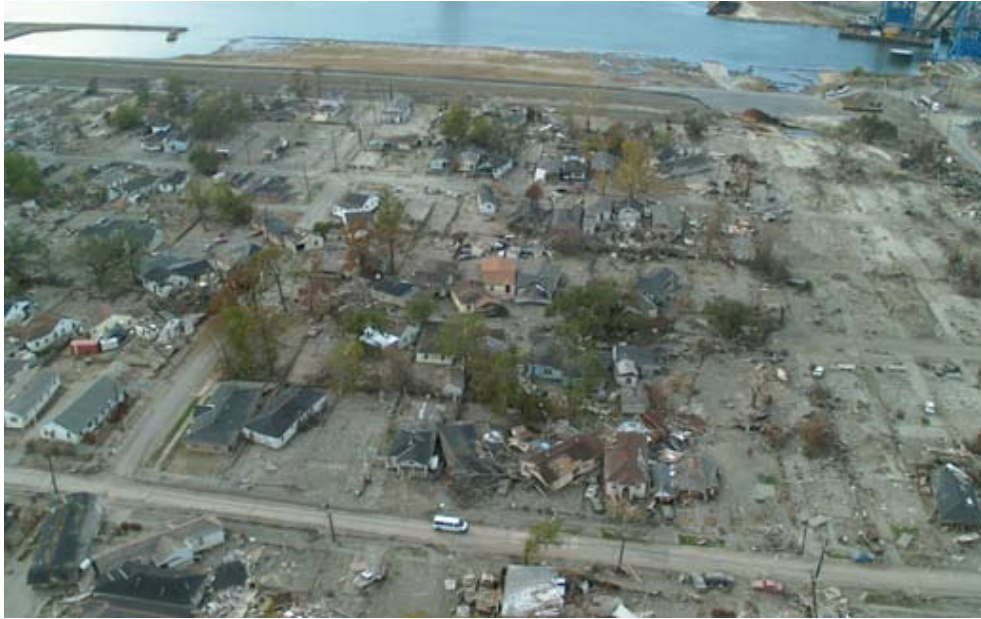
図-6.4 氾濫水が引いた後の Lower Ninth Ward

Industrial Canal 東岸の北側での破堤部（上部右）から流れ込んだ猛烈な水の力で、Lower Ninth Ward では、家が基礎から取り払われて何フィートも運ばれたり、完全に破壊されたりした。（この写真は氾濫水が引いた後に撮影された）

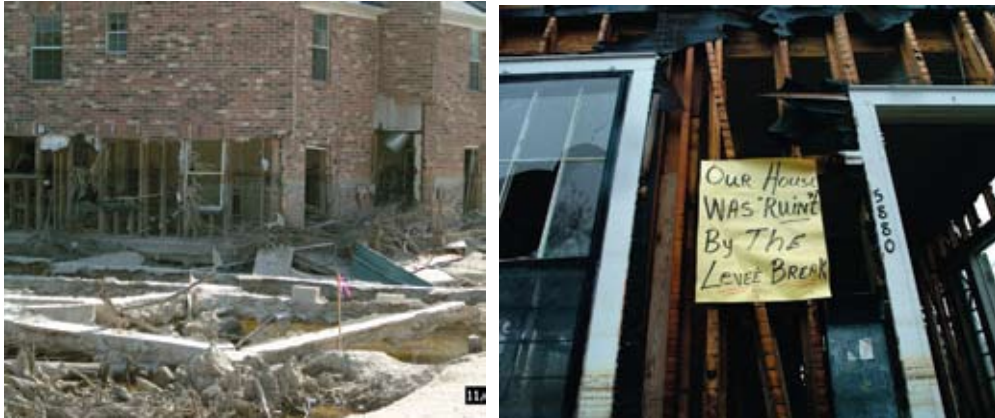
図-6.5 多くの居住用不動産が破壊された

IPET は、一戸建て住宅の直接損害額を 133 億ドル以上と見積もっている。（この写真は氾濫水が引いた後に撮影された）

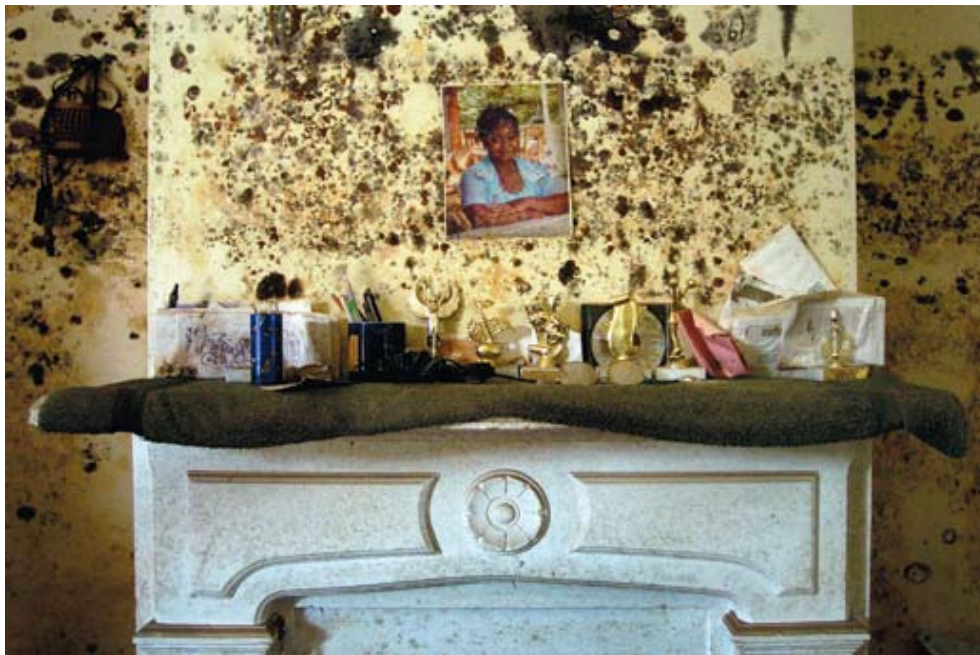
図-6.10 はびこるカビ

内壁を覆うカビは、家を復旧することにした所有者にとって大きな課題となっている。

図-6.10 に示すように、カビは数週間水につかっていたほとんどの家で繁殖し、環境衛生に関して潜在的な問題をもたらしている。カビに対する暴露限度は確定されていないが、カビは免疫力が低下した人々に日和見真菌感染症を引き起こす危険性をもたらす。カビによって生じる空中内毒素の CDC 測定は、典型的なカビの繁殖が呼吸器症状と皮膚発疹を伴うレベルに達していることを示している。

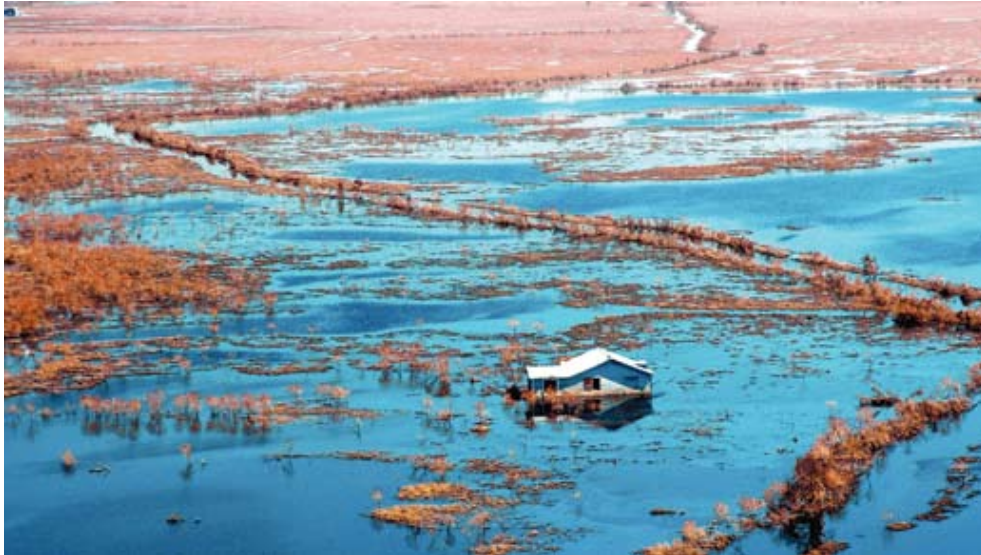
図-6.13 湿地の喪失

およそ 114 平方マイルの湿地喪失が、ハリケーン防御システムの崩壊とは関係なく、高潮と典型的傾向として現れている湿地喪失の進行の結果として生じた。

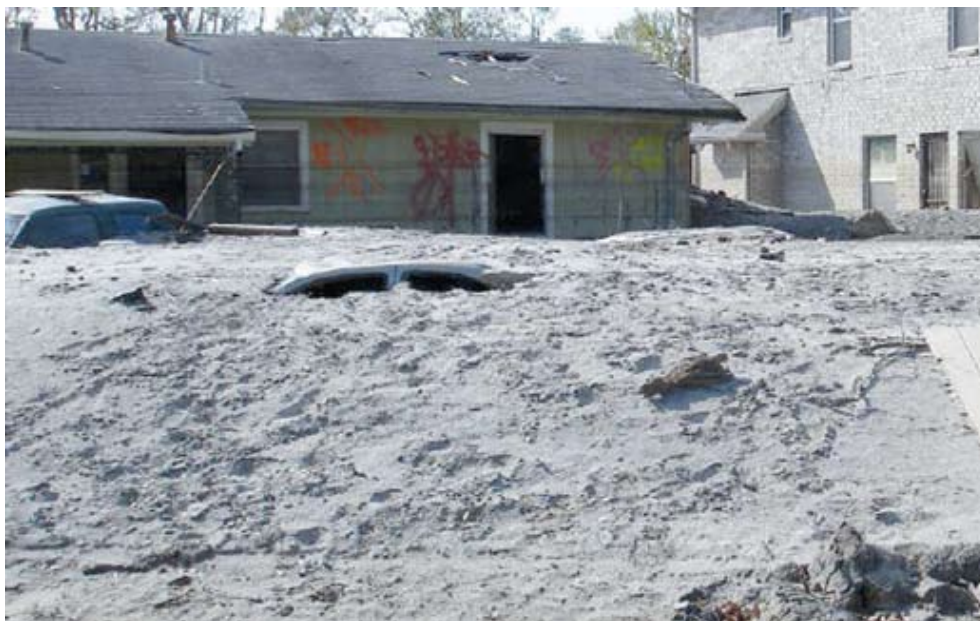
図-7.6 砂に一部埋まった車と家

有機質土層が砂層から持ち上げられて亀裂が広がり、亀裂を通して水が流れ出た。亀裂が拡大した後、上向きの強い水流が砂を一緒に運んで孔をえぐりかつ洗掘するため、孔が急激に拡大して堤防の下にまで入り込み、堤防基盤を侵食して破堤した（図-7.6）。

London Avenue Canal の南側の破堤箇所では、大量の砂が堤防と洪水防御壁の下から押し流され、隣接した区域に流れ込んだ。（この写真は氾濫水が引いた後に撮影された）

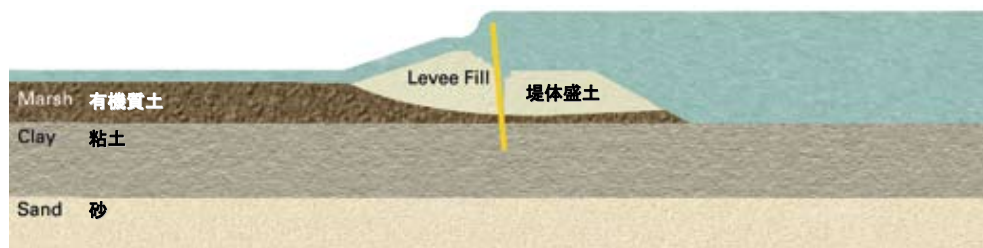
図-7.8 越流を受けた I-ウォールの破堤機構

1：洪水が I-ウォールを越流する。

2：水が I-ウォールの陸側の土を洗掘し、流失させる。

3：基盤の支持が欠如したため、I-ウォールが倒壊する。

堤防を越流した水が、堤防の陸側において壁の基部を洗掘および侵食した。I-ウォールを支えるシートパイルの基盤が侵食される。幾つかの箇所において、シートパイル壁が基盤による支持を完全に失い、I-ウォールの倒壊に至った可能性がある。

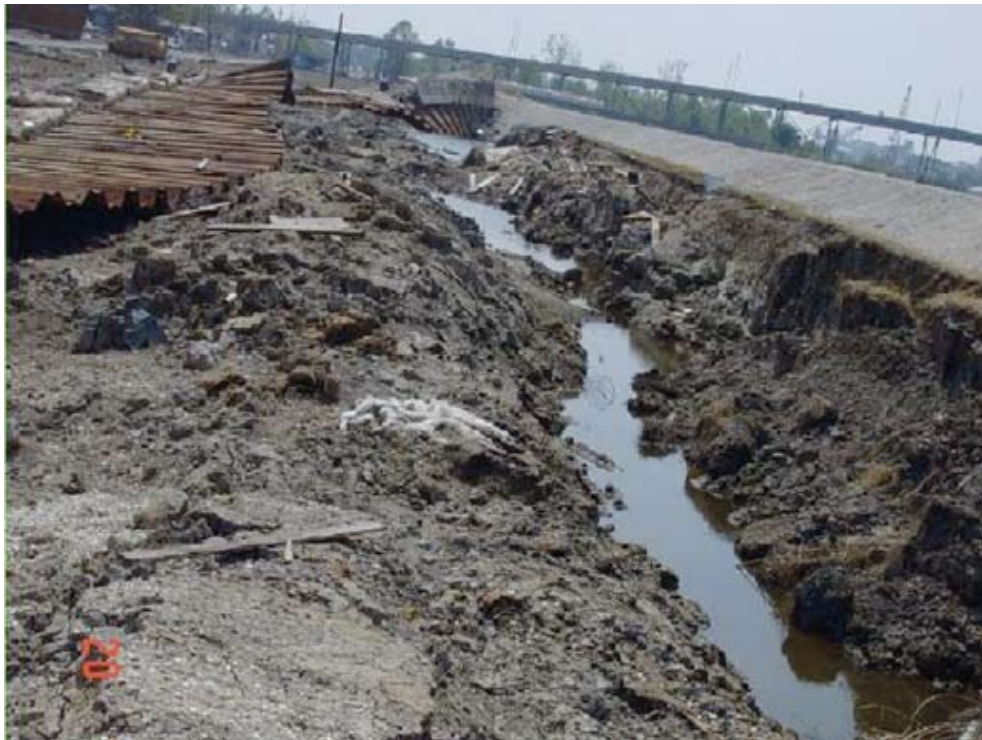
図-7.9 Industrial Canal 東岸の南側のトウォールの破堤

滝のように落ちる水がIndustrial Canal の陸側に深い溝を掘った。基盤による基礎支持力を失い、シートパイル壁（上部左）がわきに放り出された。（この写真は氾濫水が引いた後に撮影された）

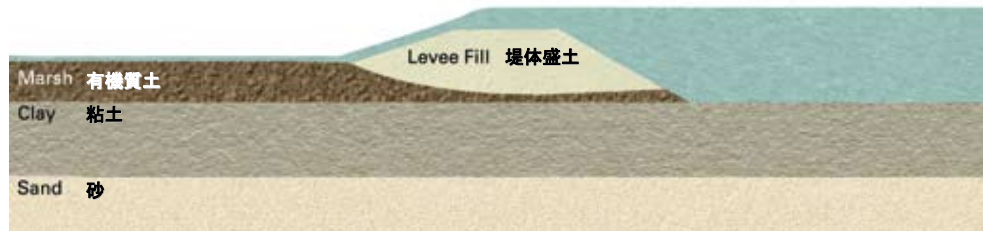
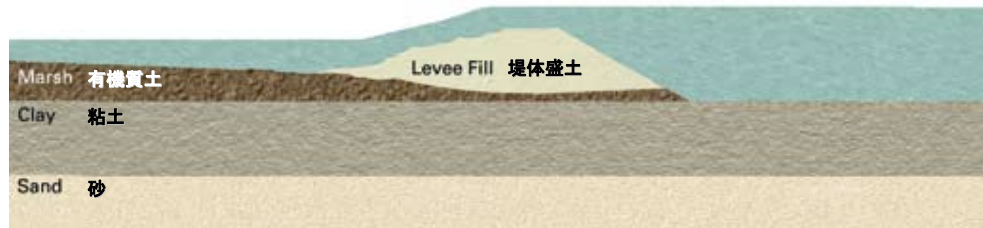
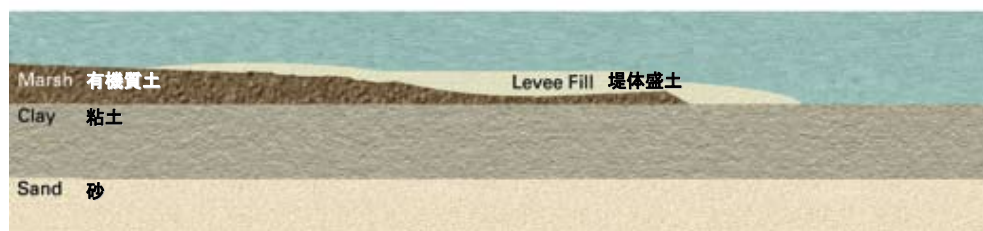
図-7.10 越流を受けた堤防の侵食による破堤機構

1：洪水が堤防を越流する。

2：越流水が堤防の頂部と陸側の土を洗掘して流失させる。

3：砂とシルトで造られた堤防の中には、完全に流失したものがあつた。

堤防の越流によって重大な洗掘と侵食が生じた。完全に流失した堤防もあった。

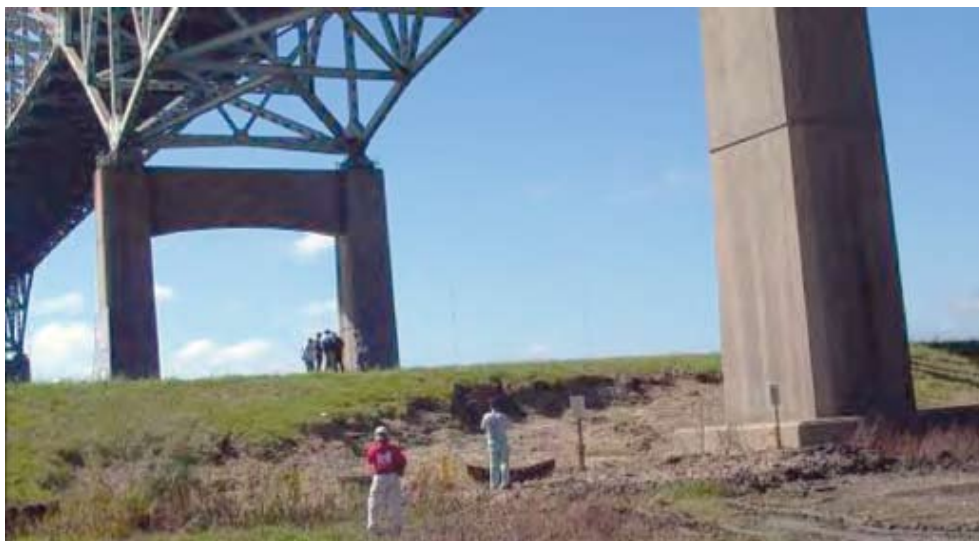
図-7.11 ニューオーリンズ東部のパリスロード橋(Paris Road Bridge)下の堤防

この土堤は越流を受けたが（その状況を図-5.1 に示した）、損傷は比較的小規模であつた。（この写真は氾濫水が引いた後に撮影された）

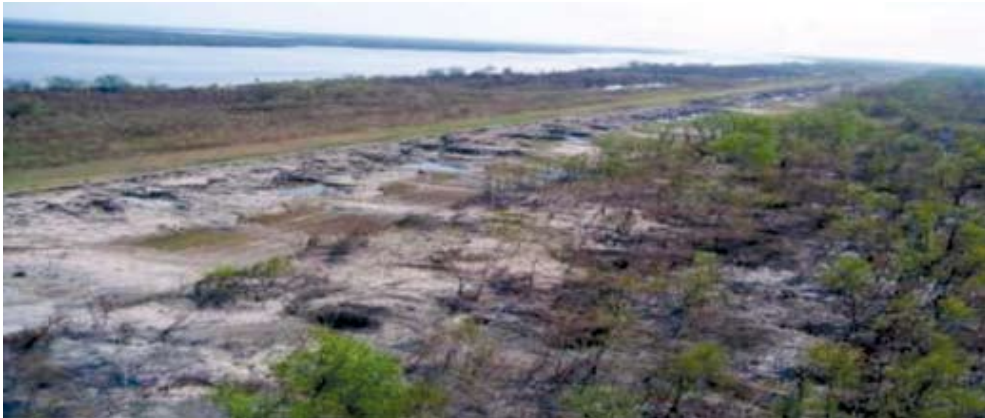
図-7.12 跡形もなく流失した Mississippi River-Gulf Outlet の堤防

水締め盛土で造られた多くの堤防は、ひどく侵食されたり、完全に流出したりした。(この写真は氾濫水が引いた後に撮影された)

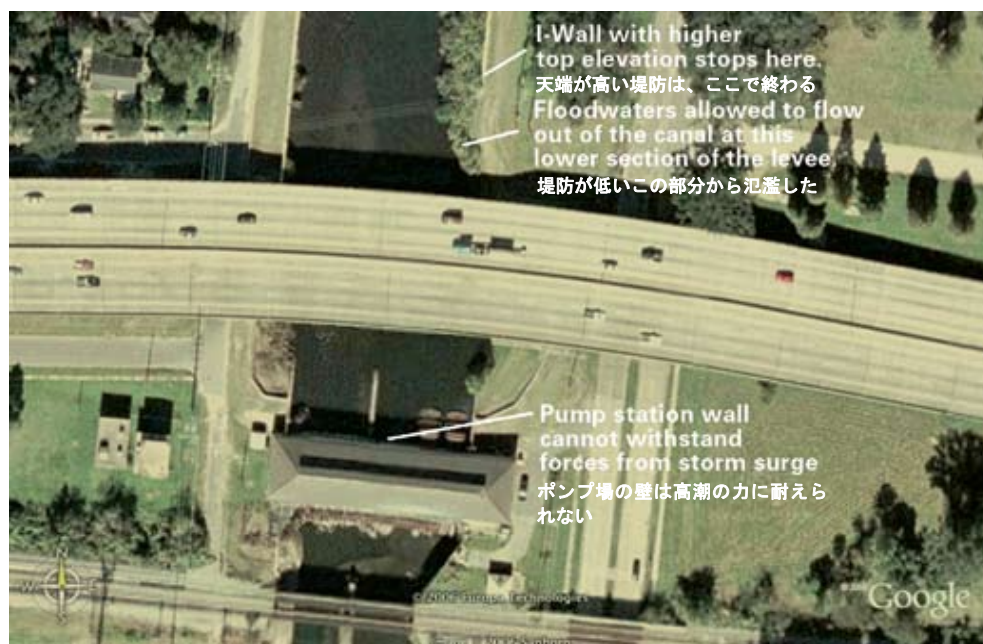
図-8.2 Orleans Canal の第7 ポンプ場

ポンプ施設を収容する建物は、高潮の高い水圧に耐えられるように強化されなかった。第 7 ポンプ場では、ポンプ場を損壊させないために、その周りを水が流れていくようにトウォール（上）とポンプ場（下）の間に意図的に堤防の空白部が残された。

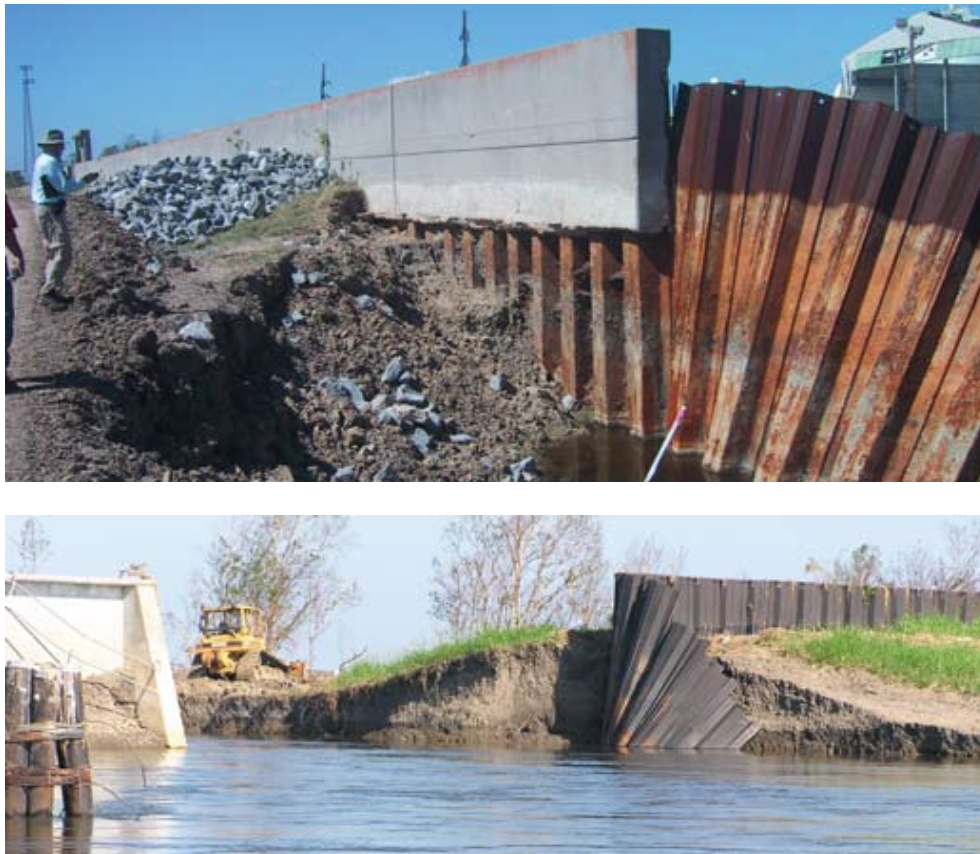
図-8.3 トウォールと堤防の破堤部

堤防とトウォールはばらばらに建設され、天端高が異なり、材料も土、鉄鋼、コンクリートと異なっていた。氾濫水はまず相対的に低く、侵食されやすい土堤を優先的に攻撃し、その結果として大きな破堤が生じた。
