# 令和7年9月18日に茨城県つくば市で発生した建築物等の竜巻被害 現地調査報告

国土交通省国土技術政策総合研究所  
国立研究開発法人建築研究所

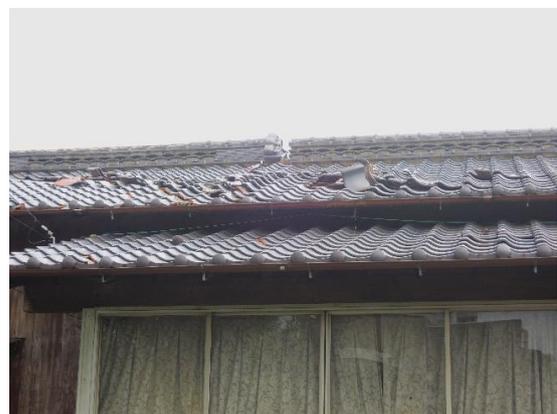
- 花室交差点の北側で、2階建て建築物の倒壊被害を確認した (写真 3.1)。国土地理院による空中写真<sup>3)</sup>での当該エリアを確認すると、当該建築物は撮影年月日 1984 年 11 月 23 日の写真では確認できないが、撮影年月日 1990 年 11 月 24 日の写真では確認できるため、建築年は概ね 1985 年から 1990 年の間と推測され、35~40 年程度経過した建築物と思われる。1階部分が層崩壊し、2階部分が地面に接した状況であった。
- 花室交差点の南側で、屋根瓦の脱落被害を確認した (写真 3.2)。写真 3.3 に示す棧瓦、写真 3.4 に示す脱落した棟瓦にくぎやねじによる緊結は確認されなかった。
- 上記のほか、調査をした範囲ではカーポートの屋根材の剥離や外壁の剥離 (写真 3.5~3.6)、シャッターの脱落 (写真 3.7)、鋼製物置の飛散 (写真 3.8)、飛来物の衝突痕と思われる看板の損傷 (写真 3.9) を確認した。

写真 3.2 屋根瓦の状況

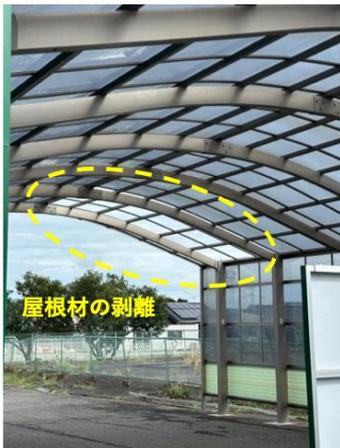
写真 3.5 カーポートの屋根材の剥離状況

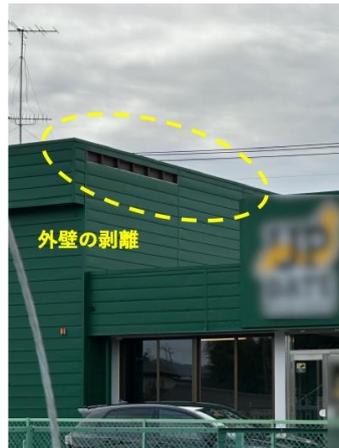
写真 3.6 外壁の剥離状況

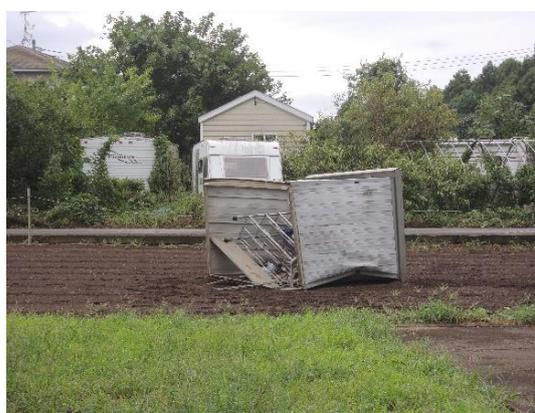
写真 3.8 鋼製物置の飛散状況
