平成 23 年 3 月 23 日  
国土技術政策総合研究所  
独立行政法人建築研究所

## 平成 23 年東北地方太平洋沖地震による 茨城空港ターミナルビルの天井被害(速報)

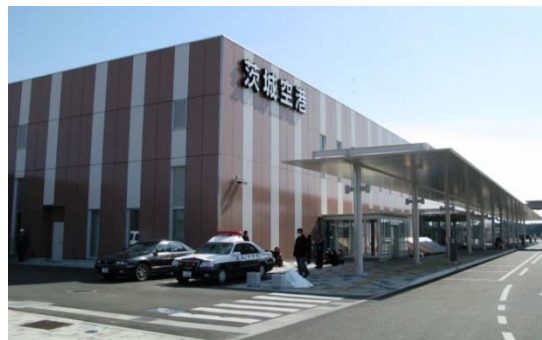
写真 1 茨城空港ターミナルビル

ターミナルビルの外観を写真 1 に、平面図を図 2 に示す。竣工は平成 22 年 3 月、鉄骨造 2 階建て（一部 3 階建て）である（(財)茨城県開発公社 HP より。）。全体の平面形状は矩形に近く、その長辺が概ね南北方向を向いている。西側にある 1 階の入口から入るとすぐ出発ロビーとなっており、その上部が吹き抜けになっている。

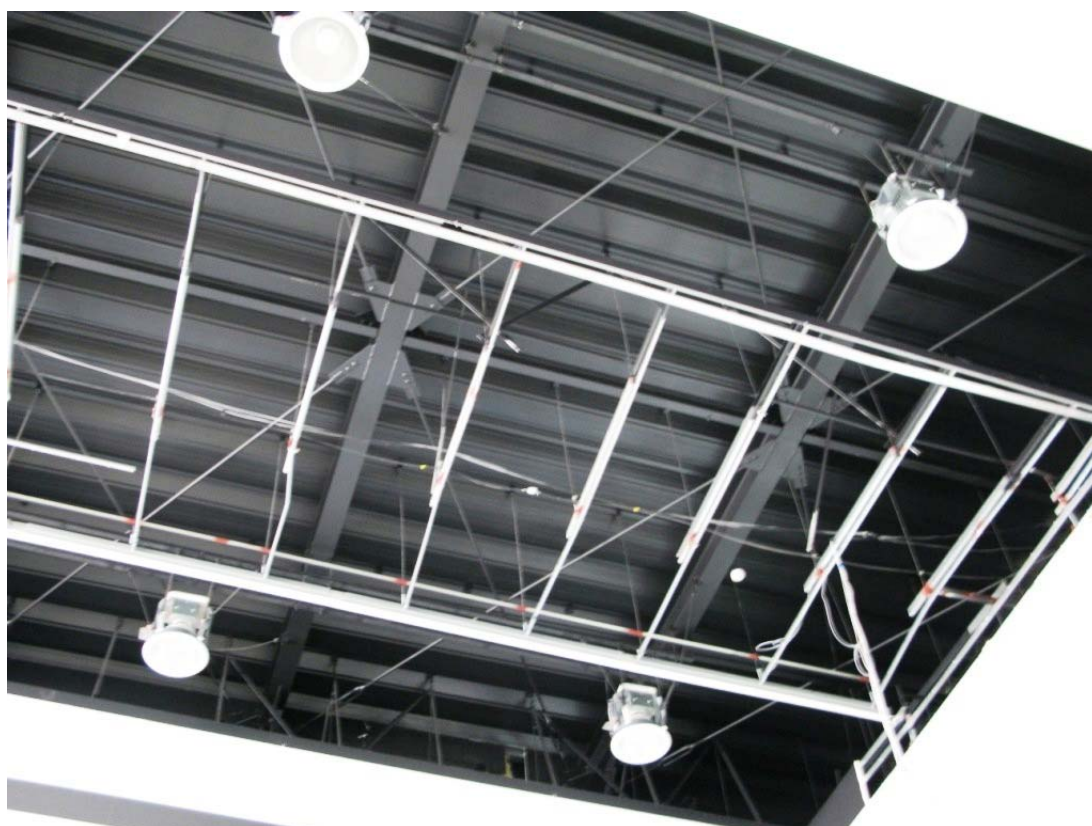
天井 B 全体が落下したほか、天井 D は入口側が垂れ下がった（写真 3～6）。この被害による負傷者はなかった。3 月 11 日の地震発生直後に停電したが、空港の基本施設が使用可能であったので、成田空港ほかからの航空機の着陸のために夕方まで営業した。調査日の 3 月 12 日には天井落下と停電のため全便欠航となっていた。調査時点では落下すると危険なもの（スピーカーなど）は外されていた。

吹き抜けにある天井は搭乗口側で幕板と取り合っており、その部分で多くの幕板が破損していた（写真 7）。報道の映像から、天井 B は搭乗口側から脱落が始まっており、天井と幕板との取り付け部分の破損が落下の一因となった可能性も考えられる。なお、映像によれば、落下の起点は幕板との境界から少し離れた部分である。

写真5 天井Bの下地 搭乗口側

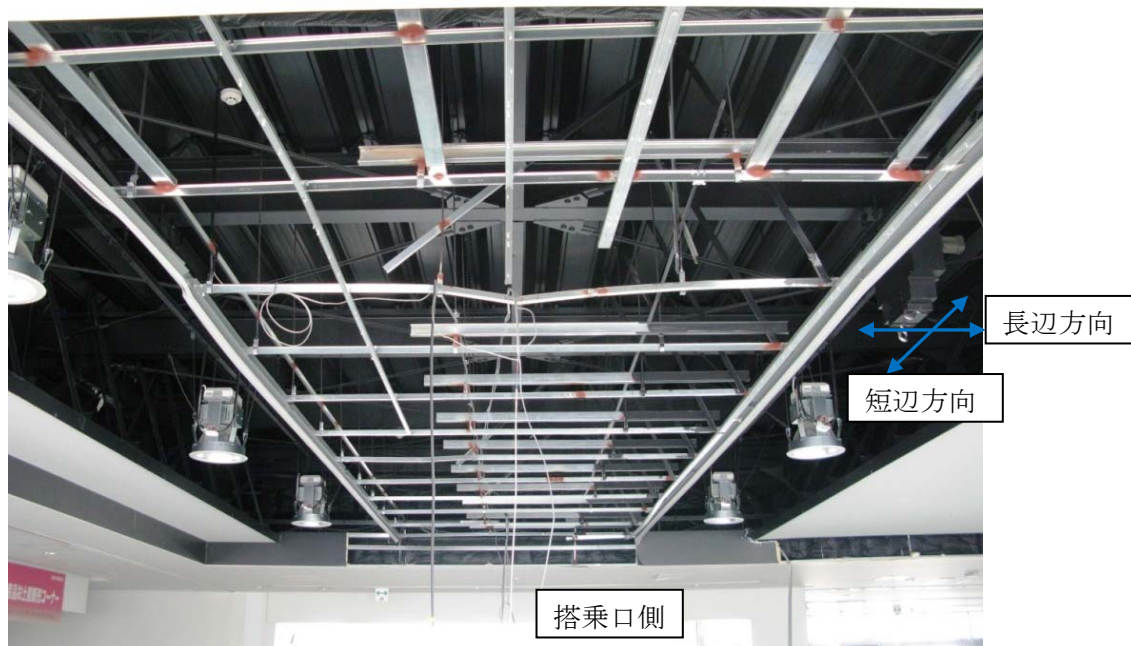
写真 6 天井 B の下地と幕板の破損

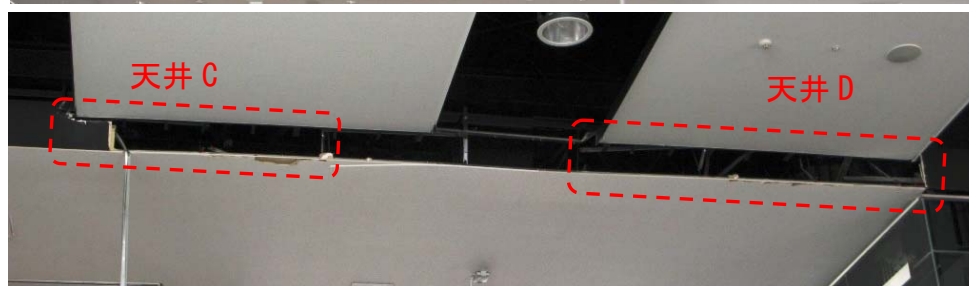
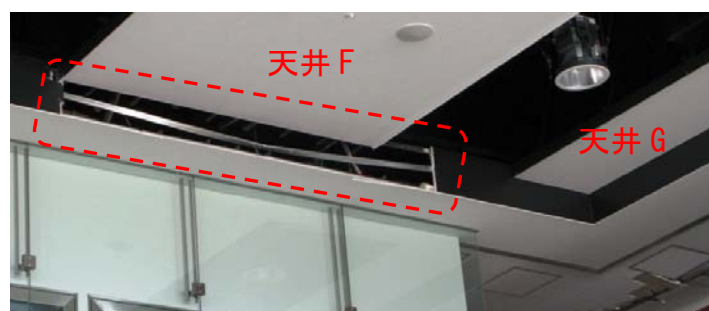
写真 7 搭乗口側の幕板の破損
