平成26年3月19日
「防災・減災に向けた研究成果報告会 ～東日本大震災から3年～」

海溝型地震による斜面崩壊の 危険度評価

- 蒲原 潤一
（国土技術政策総合研究所 危機管理技術研究センター
砂防研究室 室長）
- 石井 靖雄
（土木研究所 土砂管理研究グループ 上席研究員（地すべり））

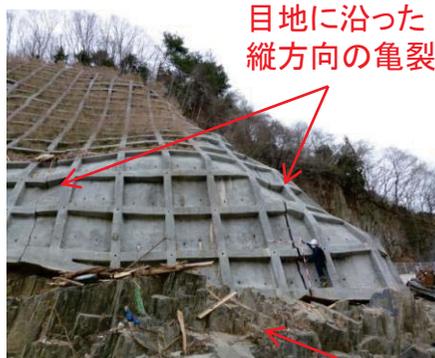
目地に沿った縦方向の亀裂

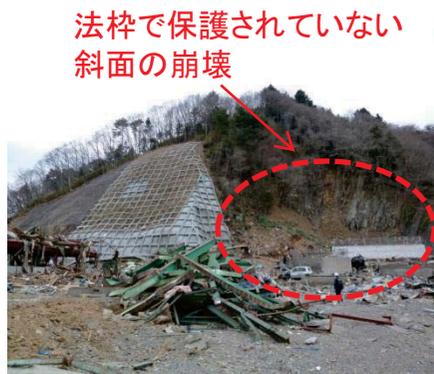
法枠で保護されていない斜面の崩壊

津波による脚部侵食

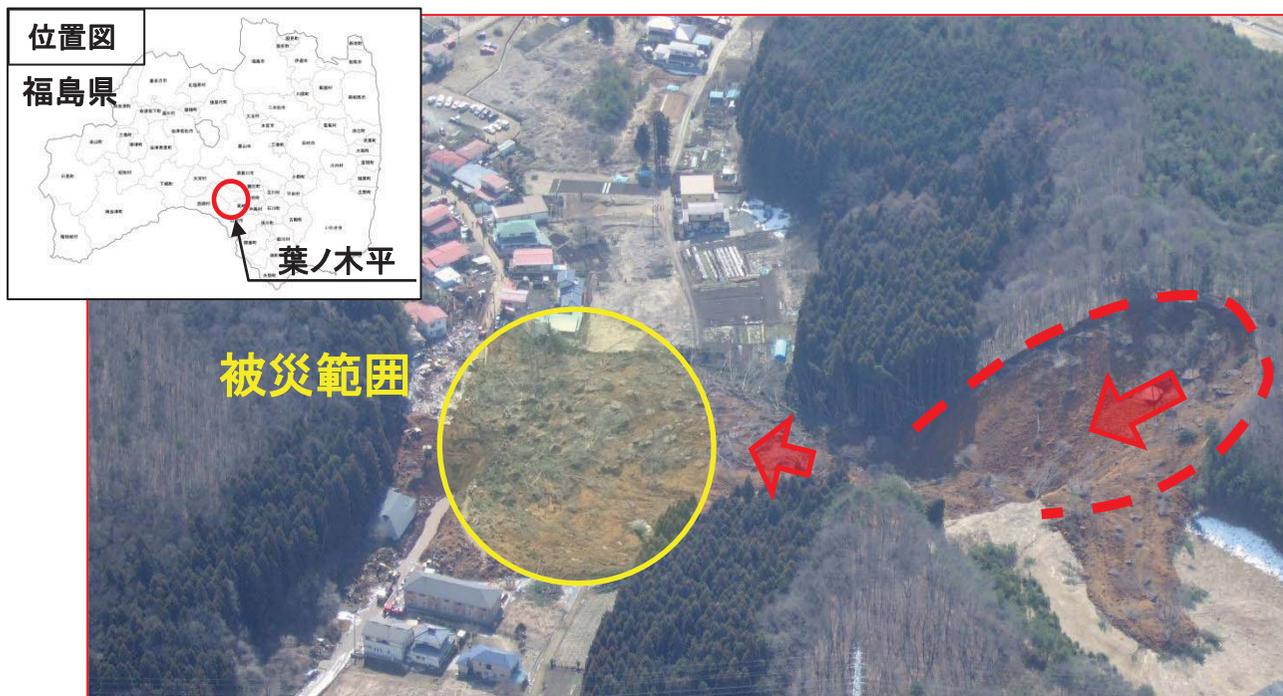
東北地方太平洋沖地震により、福島県白河市葉ノ木平において土砂災害が発生。
(白河市:震度6強)

【死者13名】

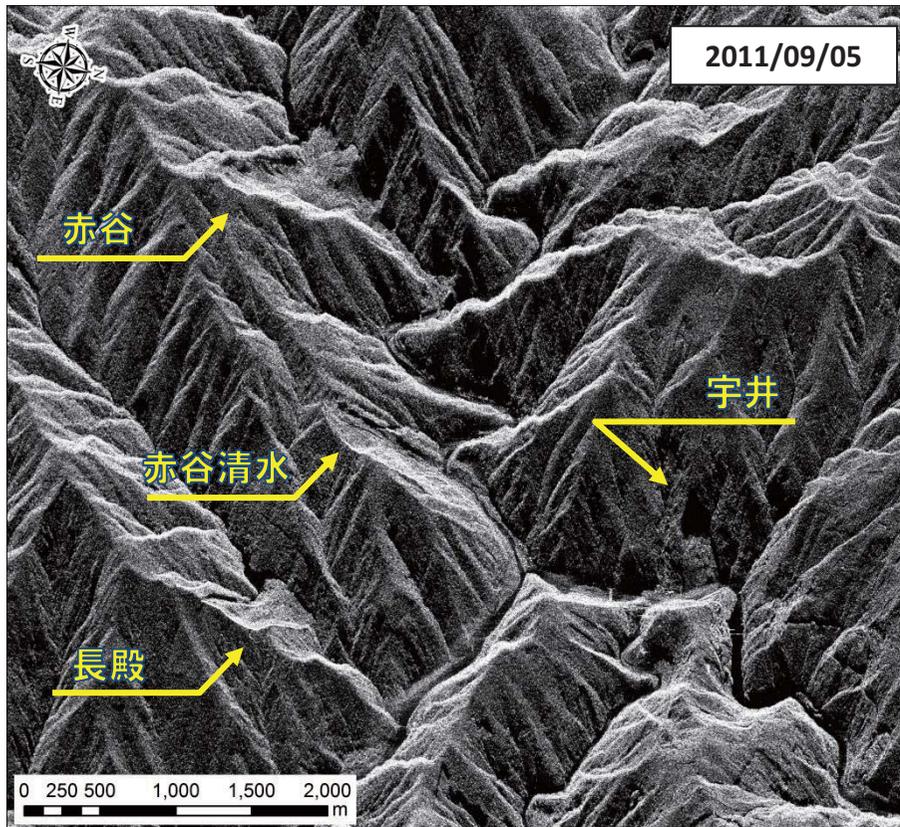
単偏波画像 (HH)

TerraSAR-X, 地上分解能約3m

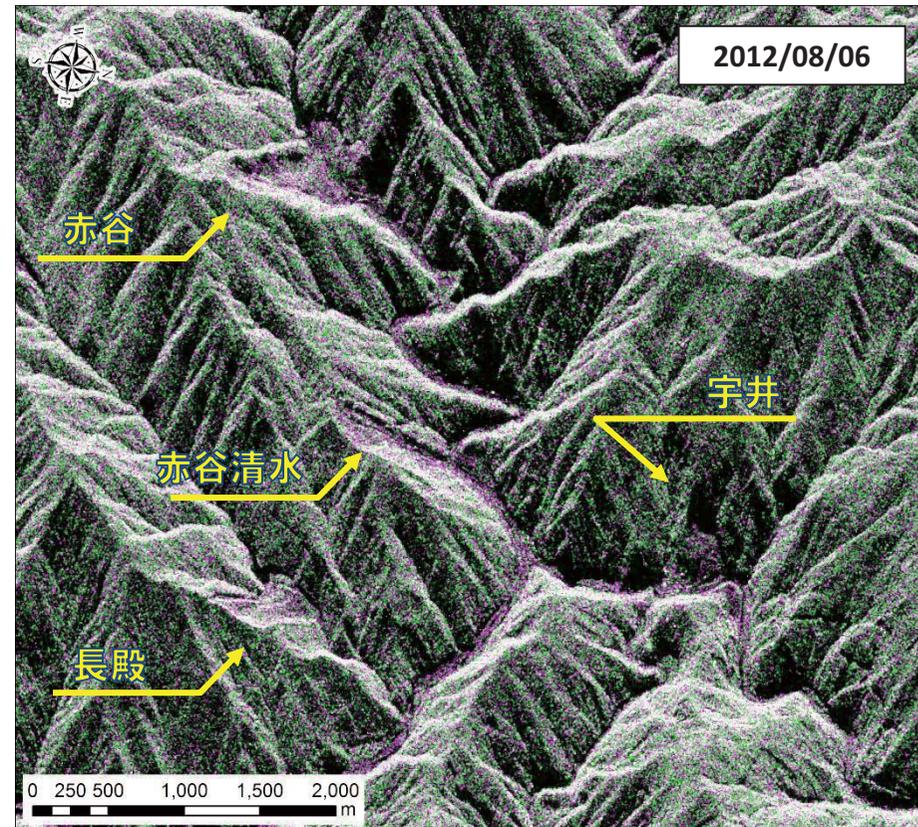
多偏波画像 (RGB = HH, HV, HH)

RADARSAT-2, 地上分解能約8m

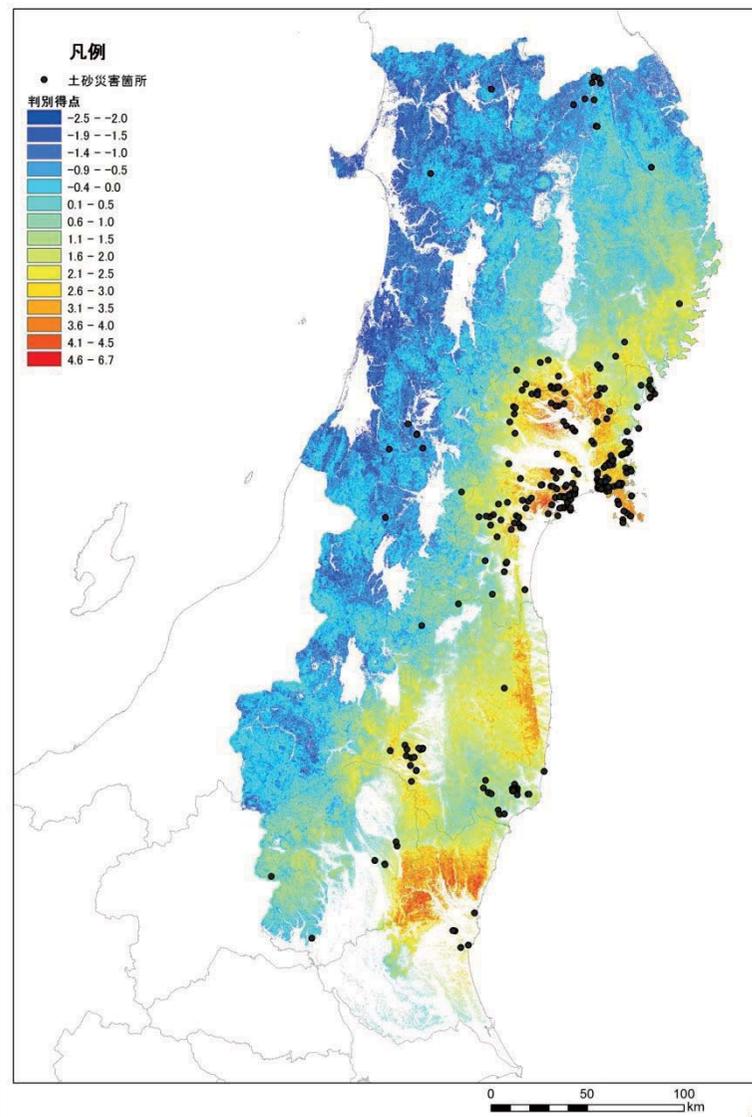
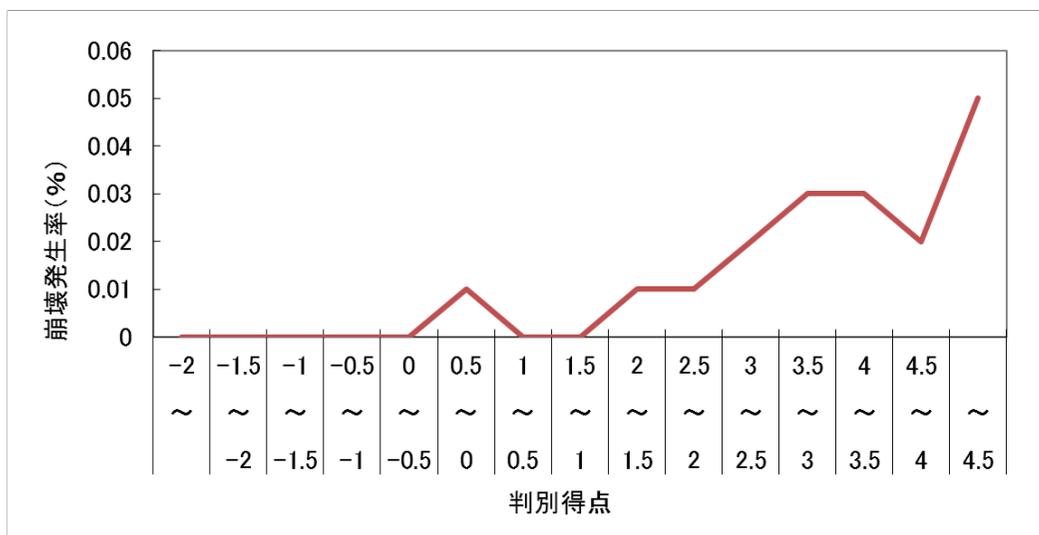
- 判別得点と崩壊発生率に正の相関を確認し、**広範囲の海洋型地震への適用性を確認**

- 国総研砂防研究室では、これまで地震による山腹斜面の崩壊を予測するため、平成7年兵庫県南部地震における崩壊実績をもとに、「地震による斜面崩壊危険度評価判別式」を開発
- 判別式 $F = 0.075I - 8.9C + 0.0056A - 3.2$
 - F: 判別得点
 - I: 斜面勾配 (°)
 - C: 平均曲率
 - A: 最大加速度 (cm/s²)
- このたびの地震により、広い範囲で発生した多数の斜面崩壊について、**地形・地質の異なる広い範囲で判別式の適合性を確認することが初めて可能に**

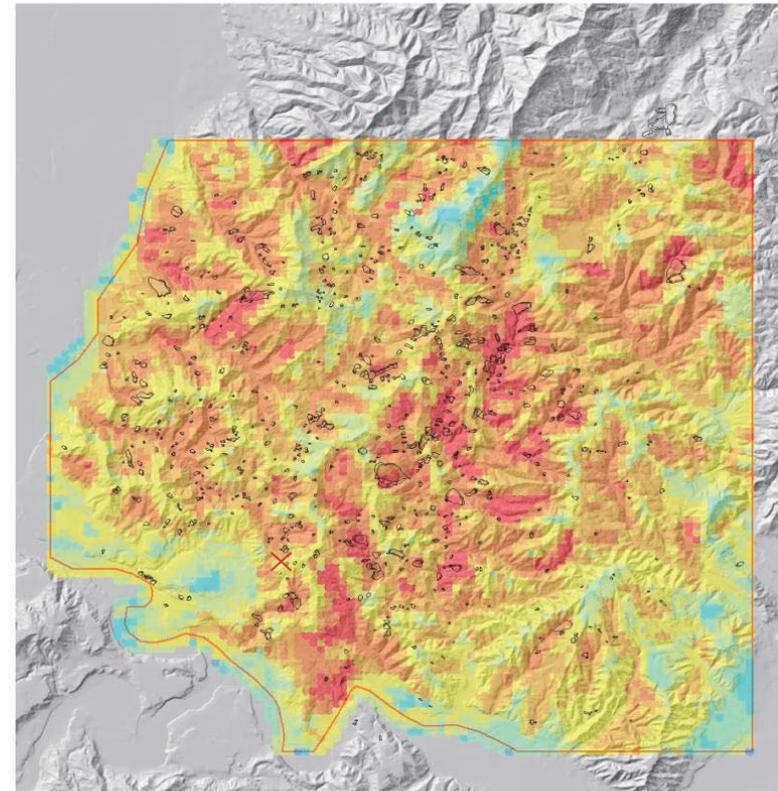
地すべり発生危険性のAHP得点分布図
(2004年中越地震)

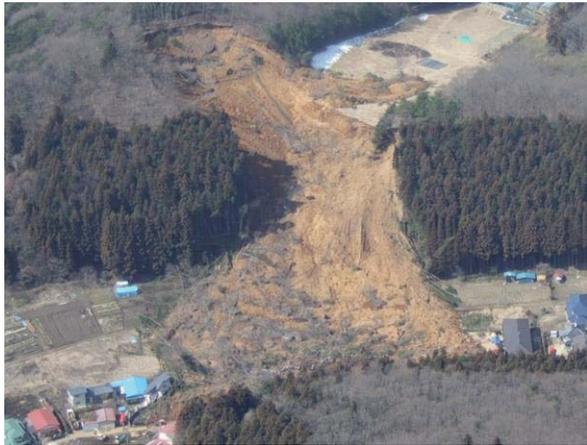
写真-1 福島県白河市葉ノ木平地区で発生した崩壊性地すべり

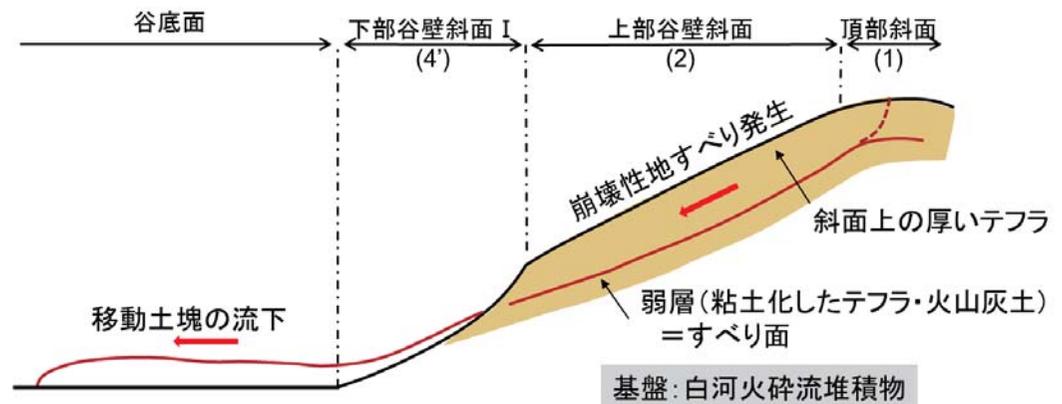
地形: ①頂部斜面と上部谷壁斜面が広い、②脚部が下部谷壁斜面に切られる(縦断凸形状)

地質: ①テフラや火山灰土が厚く堆積、②すべり面となりうる弱層の存在

図-1 白河丘陵で発生した崩壊性地すべりの発生要因

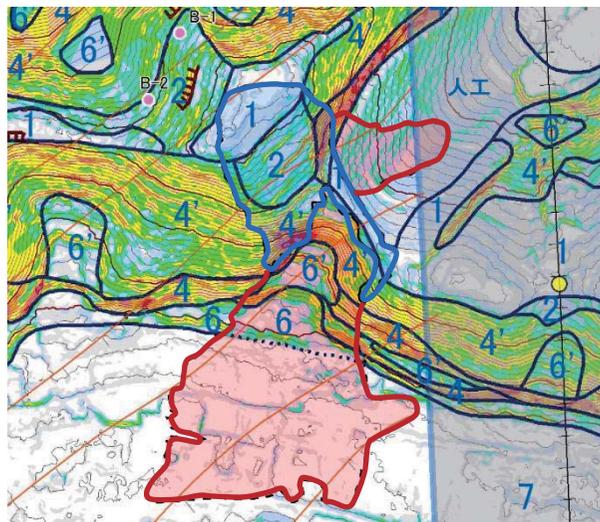
図-2 葉ノ木平地区の微地形分類

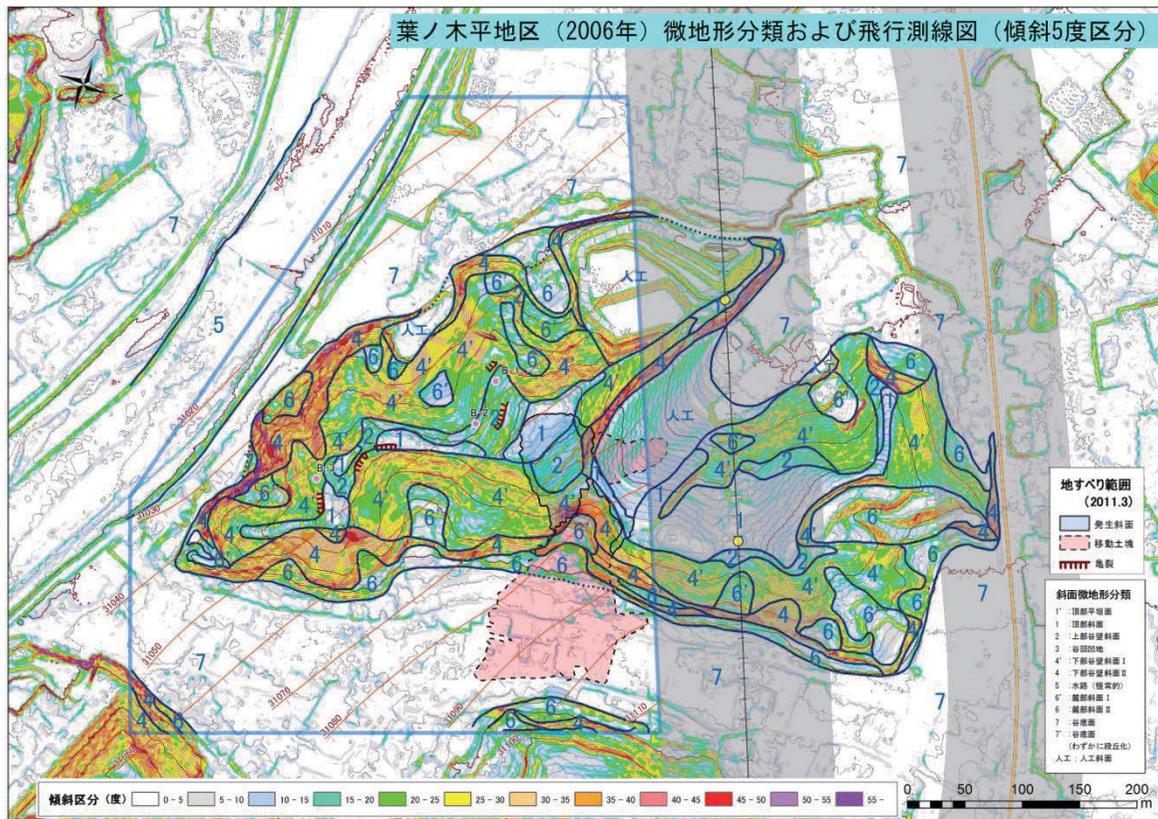
地形調査: 斜面微地形分類 (LPデータ)

条件: ① 頂部斜面+上部谷壁斜面+下部谷壁斜面の組合せ

② 尾根幅 (頂部斜面+上部谷壁斜面) 40m以上

図-1 葉ノ木平地区の微地形分類図

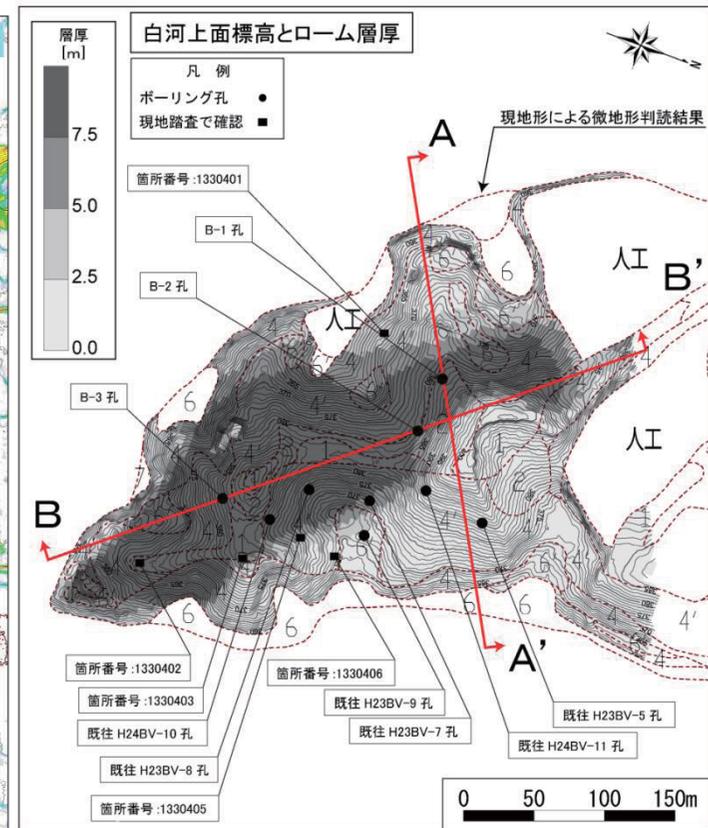
地質調査: 踏査、空中電磁法+ボーリング調査

条件: ロームの層厚5m以上

図-2 空中電磁法によるローム(火山灰土)層厚

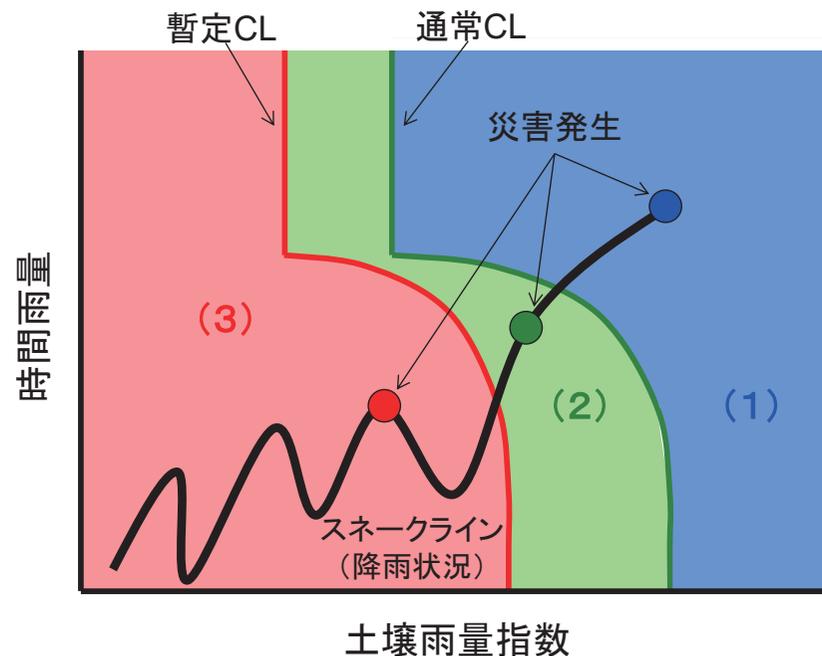
雨量基準見直しの適正評価結果

- 見直し基準の適用により(領域(1)+(2))捕捉率は87.6%となり、見直し後も適正な基準として提示
