○ ETC2.0プローブデータを用いて、速度低下の顕著な区間を特定し、同区間を通行する車両の走行経路を可視化。

○ ETC2.0プローブデータを用いて、観光地での車両走行経路や急挙動発生箇所を可視化。

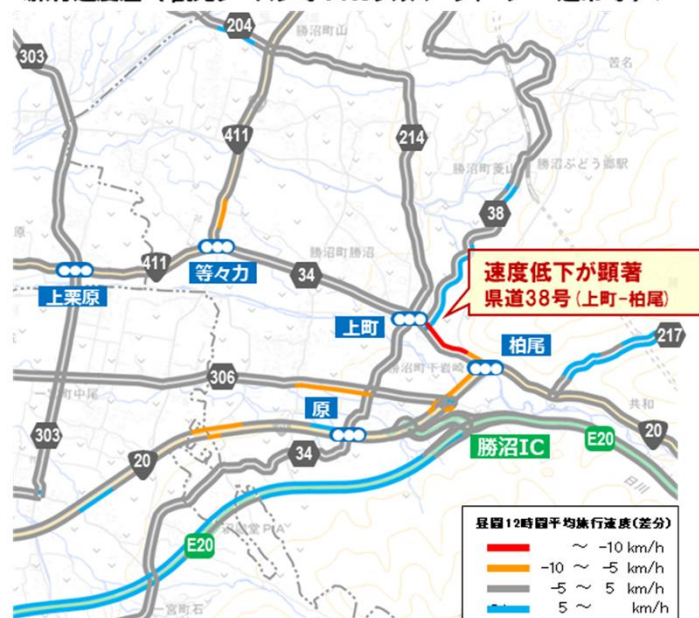
<旅行速度差（観光シーズン時：R6シルバーウィーク - 通常時）>

出典：ETC2.0プローブデータ(通常時:2024年10月平日)
(観光時:2024年9月21日～23日)

旅行速度に関する分析	走行経路に関する分析
分析方法	旧甲州街道及び周辺道路を対象に、通常時と観光時(SW)の平均12h速度の差分を可視化。	渋滞区間を通過する車両の走行経路や主な方面を可視化。
結果概要	旧甲州街道の一部区間(県道38号:上町～柏尾)で、通常時と比べて観光時の方が、速度低下が顕著であることが確認された。	渋滞区間を通過する車両の大半は、山梨市・塩山方面から勝沼ICを經由

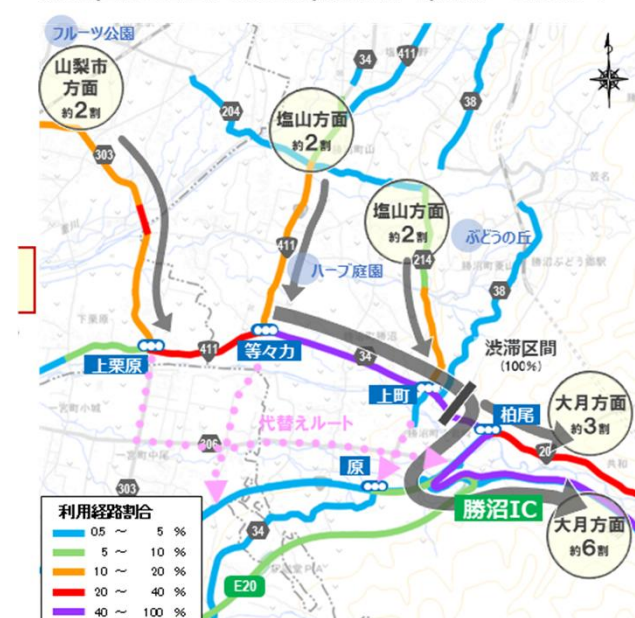
<渋滞区間を通過する交通の経路特性（観光シーズン時）>

出典：ETC2.0プローブデータ(観光時:2024年9月21日～23日)

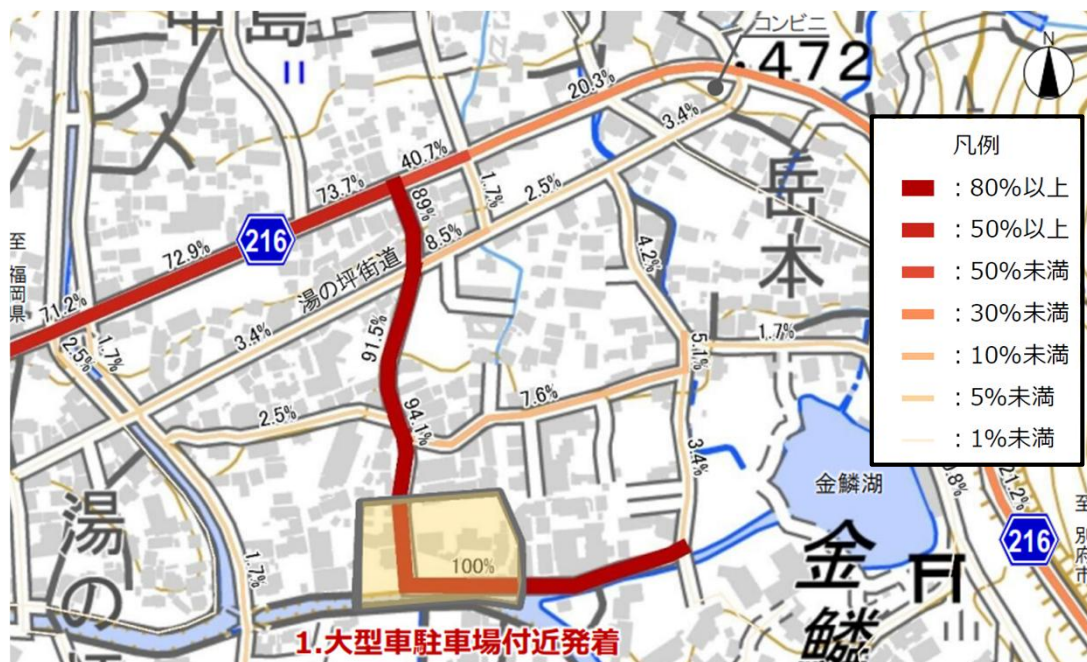
金鱗湖周辺に滞在した車両の経路

- 観光ピーク時や土日祝の慢性的な交通渋滞、幅員が狭い市道への車両集中、駐車場待ちの「さまよい交通」などが課題である観光地(金鱗池周辺)の車両走行経路や急挙動などを抽出・可視化し、ボトルネック箇所や危険個所を整理

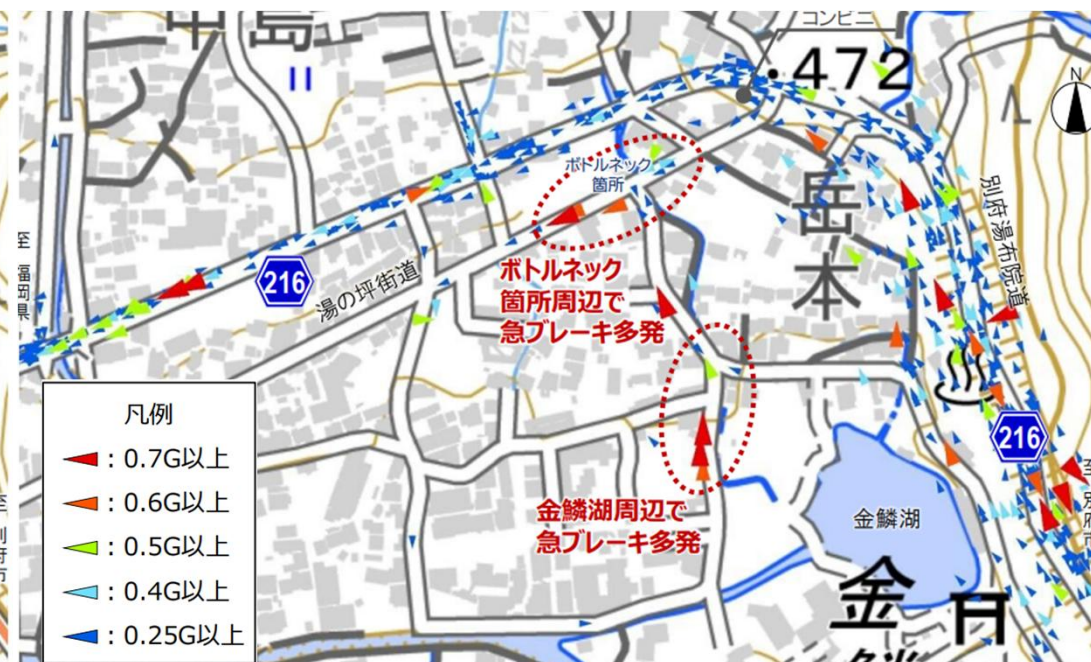
急挙動発生箇所(急ブレーキ発生状況)
