インドネシアにおける天然ダム決壊の規模は我が国の戦後最大規模の天然ダム決壊（昭和 28 年和歌山県有田川災害）に相当することが判明

# インドネシアにおける天然ダム決壊後の衛星画像解析

# 【参考資料1】 アンボン島ウェイエラ川の天然ダム決壊災害の概要

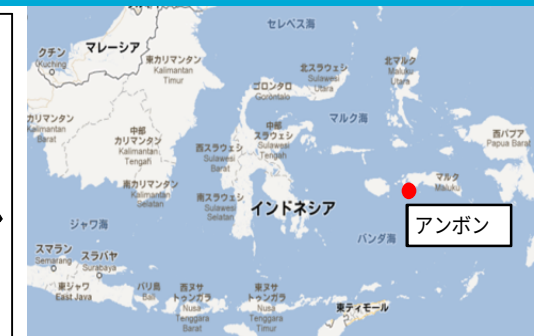
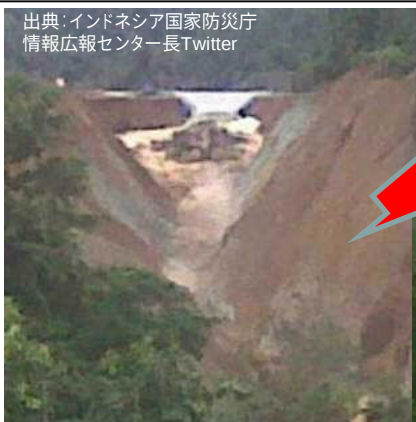
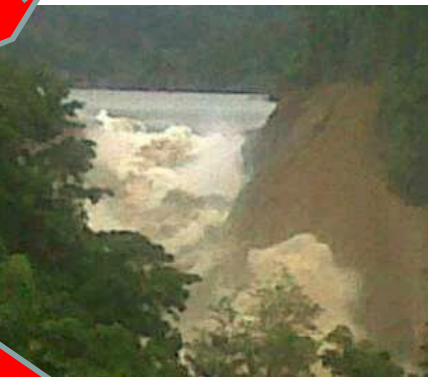
天然ダムの決壊状況

決壊前の天然ダムの高さ約110m、満水湛水量：約1,500万m<sup>3</sup>。 約2km下流に約5,000人の集落（ヌグリ・リマ村）

7月24日の集中豪雨（日雨量約430mm）により越流し、翌25日10:30頃決壊。天然ダム下流域では6～7メートルの高さで氾濫し、470戸以上の家屋、3つの小学校、その他公共施設やモスク（イスラム教の礼拝所）に甚大な被害。3名行方不明、5,234名が避難。（インドネシア国家防災庁7月29日発表）

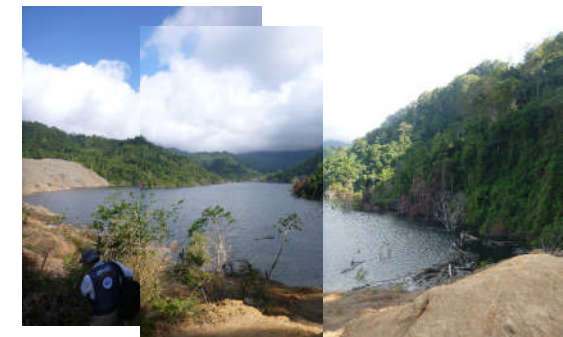
決壊前の天然ダム  
(H24年9月撮影)

天然ダムの決壊後

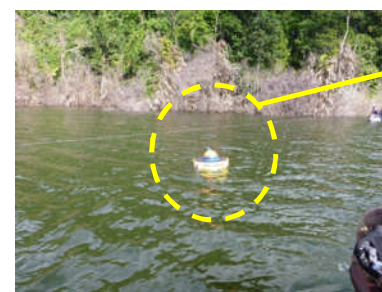
ブイの設置状況

土研式水位観測ブイを設置  
 (平成25年2月)

平成25年2月 日尼砂防ワークショップを開催  
**土木研究所が土研式水位観測**  
**ブイ (投下型) をニ国公共事業省**  
**と共同で天然ダム湖に設置。**以  
 後、決壊まで共同監視。  
 水位情報等をもとに、対応が検  
 討され、避難措置につながった。

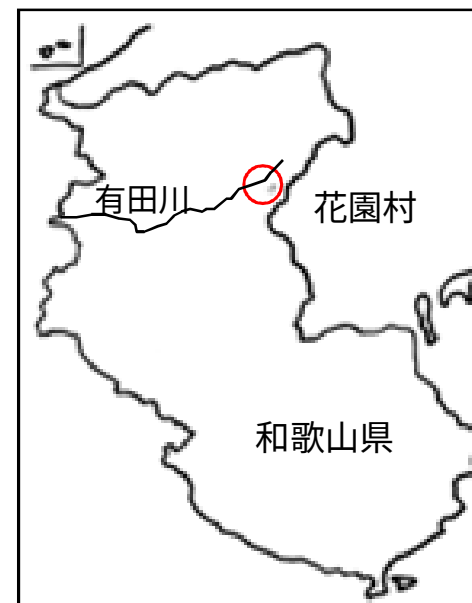
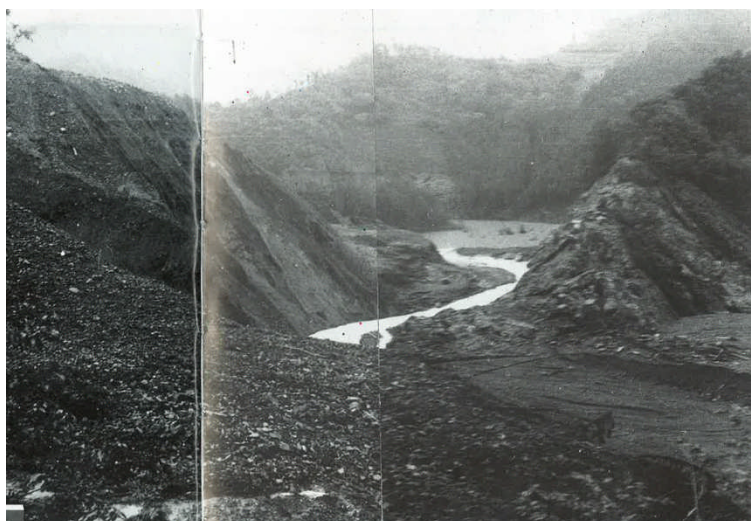
決壊後の花園村金剛寺天然ダム (昭和28年10月2日撮影)

同天然ダムは、その後同年9月25日の台風に伴う豪雨で決壊し、下流に被害を及ぼしている。
