# ハリケーン・カトリーナ災害 に学ぶ

環境研究部 河川環境研究室長 藤田 光一  
沿岸海洋研究部 沿岸防災研究室長 小田 勝也

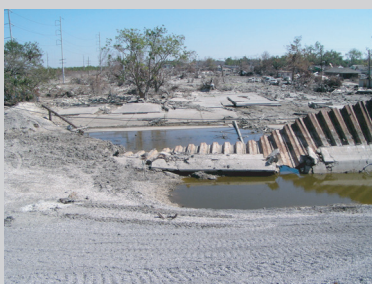
ニューオーリンズ市及びその周辺地帯は、メキシコ湾に繋がる湖や運河・水路に発生した高潮による堤防の破堤、越流により広範囲に浸水した。ニューオーリンズの市街地は、大部分がいわゆるゼロメートル地帯である。湖と繋がる運河が破堤し、湖の高潮が破堤箇所から一気に氾濫したことによりニューオーリンズ市内の約80%が浸水し、甚大な被害を引き起こした。写真-1は、破堤箇所背後の家屋が流出、破壊されている状況の一例である。著者らが調査を行った2005年10月、11月時点では、破堤箇所は応急復旧され、排水は完了していたが、多くの地域では電気、水道等も復旧しておらず、無人の状態であった。写真-2は、ニューオーリンズ市南東郊外の被災状況である。家屋が高潮で押し流され、ミシシッ

写真-1 破堤箇所周辺

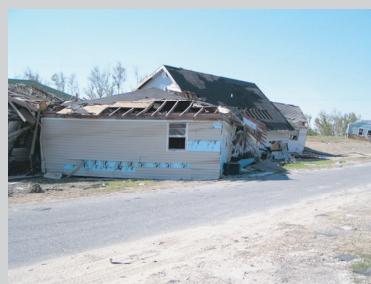
ピ川の堤防で止まっている。メキシコ湾で発生した高潮が、海岸堤防を越流して陸地を浸水させ、さらにミシシッピ川に流れ込んでいたと考えられる。

写真-2 流出した家屋

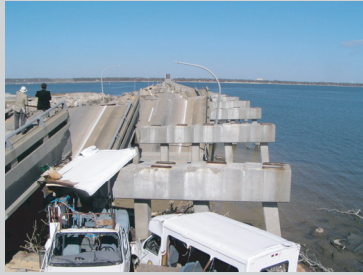
ミシシッピ州を中心とするメキシコ湾に直接面する沿岸地域では、3～7メートルと考えられる高潮偏差と、それに加わる高波によって、海岸線から200～300メートルの範囲で家屋が破壊され、約1キロまで浸水した。これらの地域は人工海浜の背後に道路を挟んで郊外型の住宅、別荘等が立地するという土地利用で、海岸に高潮・高波防護のための堤防はない。高潮時に高波で下から衝撃的な波力が作用したことが原因と考えられる橋桁が落ちる被害も発生した（写真-3）。海岸に係留したバージが、高潮と高波によって岸に打ち上げられ、陸上にある建物に衝突し、建物を破壊する被害も発生している（写真-4）。

写真-3 橋梁の被災
