# 火害を受けた鋼道路橋の受熱温度 推定用塗膜損傷見本集の作成

道路研究部

道路構造物管理研究室 室長 玉越 隆史

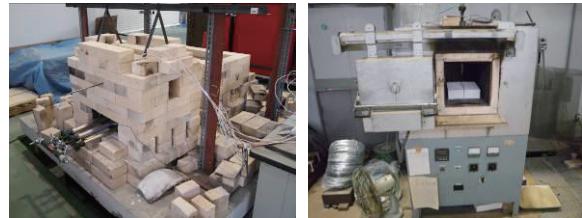
写真1 開放型の炉 写真2 密閉型の炉

加熱試験は、鋼道路橋における代表的な5種類の塗装系を施した鋼板及び長期間供用されていた実橋（撤去橋梁）から切り出した鋼板を対象とした。これは、火炎による熱が塗膜に与える影響は、塗装の種類だけでなく、塗装の仕様・品質や劣化程度（付着強度等）により異なると考えたためである。加熱は、酸素が常時供給される桁下空間等を想定した開放型の炉（耐火レンガにより製作し、ガスバーナーで加熱）と桁下空間が狭い橋梁や閉鎖空間を想定した密閉型の炉（電気炉）の2つの方法で行った。パラメータは加熱時間及び加熱温度とし、塗膜状態の変化を観察した。
