繊維補強コンクリートを二次壁に利用した鉄筋コンクリート造部分架構の実大構造実験

建築研究部 構造基準研究室 (主任研究官 (博士(工学))) 諏訪田 晴彦

(キーワード) 繊維補強コンクリート、二次壁、鉄筋コンクリート造、構造実験

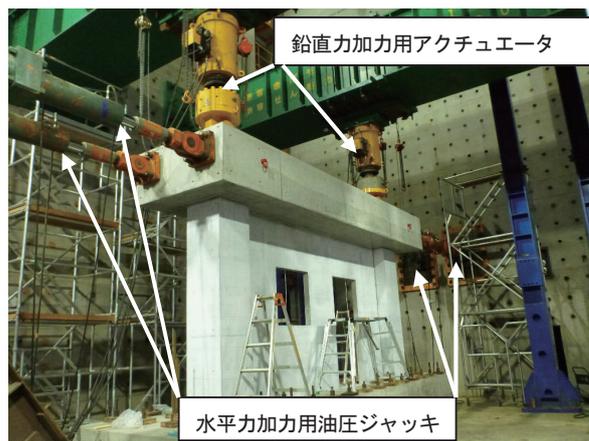
写真1 実験の様子

実験時の様子を写真1に示す。試験体は、中低層RC造集合住宅における1階廊下側構面の一部を模擬した1層1スパンの実大部分架構である。加力は、鉛直力加力用アクチュエータ2台により上層階の重量に相当する荷重を加えつつ、水平力加力用油圧ジャッキ4台により、地震力に相当する荷重を加えた。

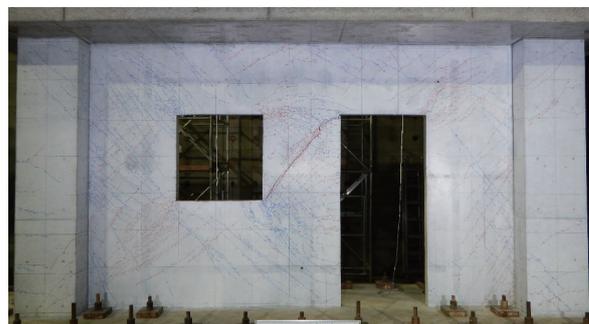
写真2 変形角1/200rad時の損傷状況

写真2および写真3は、それぞれ変形角が1/200rad時および1/100rad時の損傷状況を示したものである。1/200rad時には窓開口とドア開口の間にある壁(方立壁)にひび割れの拡幅が見られたが、その他の部位ではひび割れの拡幅はほとんど見られなかった。また、1/100rad時には各開口の隅角部にひび割れの拡幅が見られたが、コンクリートの剥落などの重大な損傷は見られなかった。なお、最終的に1/50radまでの加力を行ったが、他の部位でのひび割れの拡幅およびコンクリートの剥落などは見られなかった。

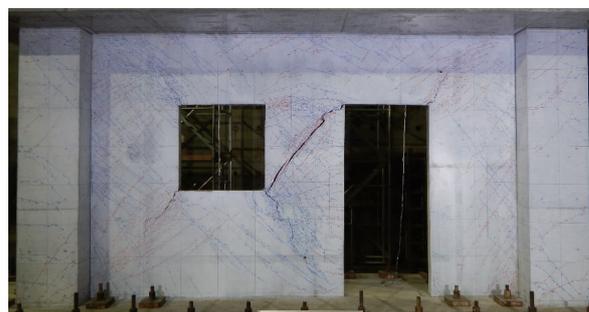
写真3 変形角1/100rad時の損傷状況
