# 地震発生時の道路橋の被災状況把握技術の開発

防災・メンテナンス基盤研究センター

(キーワード) 道路橋、道路啓開、地震被災把握技術、リアルタイム情報

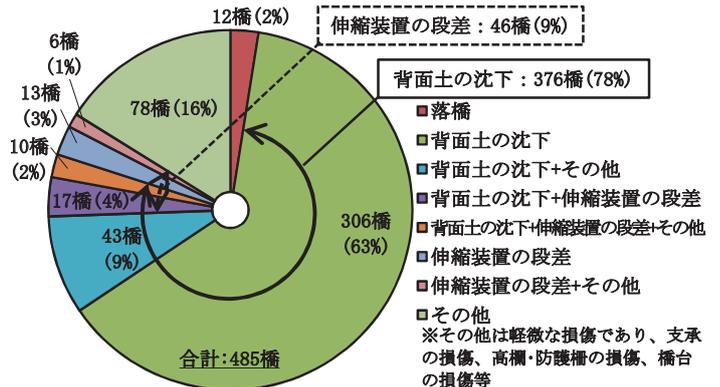
図1 道路橋の地震被災要因

東北地方整備局による平成23年東北地方太平洋沖地震後の緊急点検結果（直轄国道の本線橋1,504橋）のうち、走行性あるいは耐荷力に関する被災のあった485橋の被災状況を分析した。その結果、図1のとおり約8割が端支点部（桁端部）付近で変状が発生していることが分かり、今回の地震では桁端支点部の変状（段差量等）を把握することで道路橋の殆どの通行障害を把握することにつながるという結果となった。また、応急復旧履歴から段差量が100mm以上で通行障害が発生すると推察することができ、橋台背面アプローチ部の段差防止のために設置されている踏掛版がある道路橋では100mm以上の段差は発生しなかったので踏掛版の段差の低減効果も確認できた。

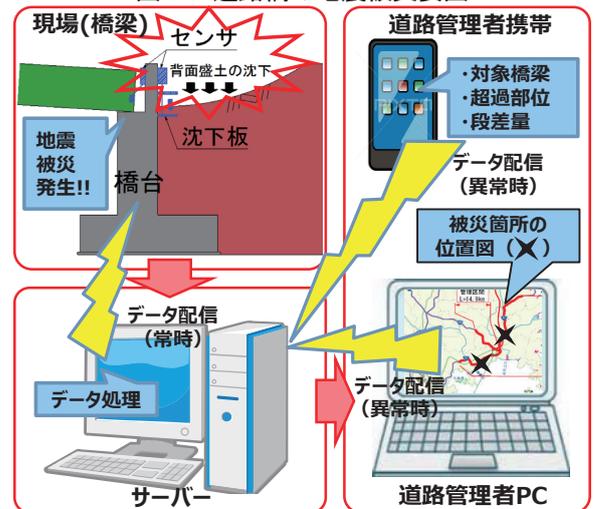
図2 道路橋の地震被災把握技術の概要図

2. の結果を踏まえ、道路橋の端支点部（桁端部）付近の変状に着目し、平成25年度に国土技術政策総合研究所の構内で実物大実験や長期観測を行い、図2のような道路橋の地震被災把握技術のシステム構築を行った。平成26年度には地方整備局の協力のもと、構造条件等の異なる5橋において試行的に当該システムを設置・稼働させ、操作性や計測状況等を実証中である。その設置状況は図3に示す。

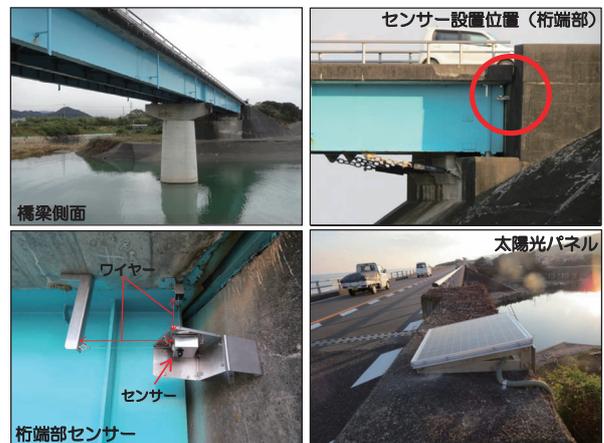
図3 設置事例
