# 2013年に発生した洪水被害に関する調査

河川研究部 水害研究室 室長 伊藤 弘之  
主任研究官 山本 晶 研究官 細田 悟史

(キーワード) 水害調査、家屋被害、山口・島根豪雨、台風18号

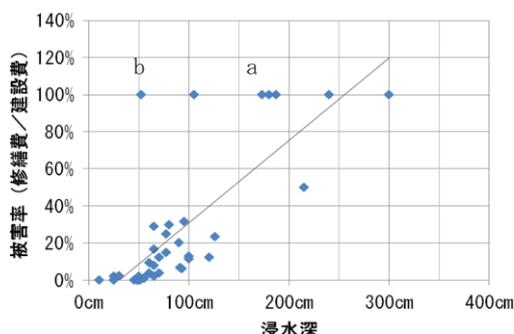
図 水深と家屋被害率の関係（木造住宅）

家屋被害について、浸水深と被害率との関係を図に示した。ここでの被害率は、家屋修繕に支払った費用/建物の建設費（建設時）とし、ともにヒアリングにおいて聴取した金額である。床下浸水（浸水深50cm程度以下）ではほとんど被害は発生していないが、浸水が床上まで及ぶと浸水深に比例して被害率が高くなる傾向が見られる。

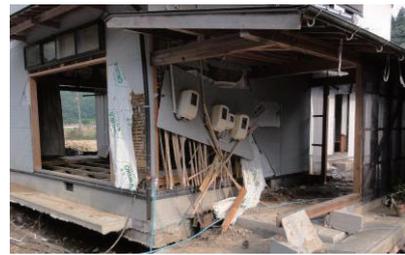
写真-1 外壁や建具の損壊(図-1のa)

浸水深が2m近くなると、大規模な被害のため建て替えが必要となった家も多く見られた(図中a, 写真-1参照)。

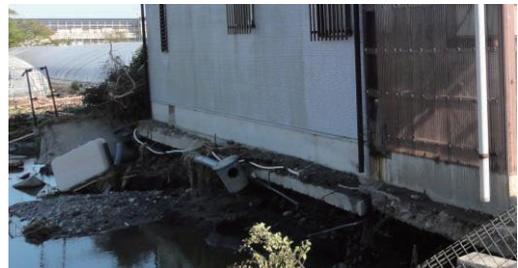
写真-2 家屋基礎下の洗掘(図-1のb)

また、床上2cm（地盤から約50cm）の浸水深で壁や建具にほとんど損傷がなかったものの、氾濫流によって基礎下が洗掘され、建物の安定性を失ったために建て替えを余儀なくされた例も見られた(図中b, 写真-2参照)。
