# 大規模出水を受けた橋梁の被災過程の検証とそれを踏まえた減災対策の検討

(研究期間：平成 28 年度～平成 29 年度)

河川研究部 河川研究室 研究官 西村 雄喬 室長 諏訪 義雄  
 水害研究室 主任研究官 武内 慶了

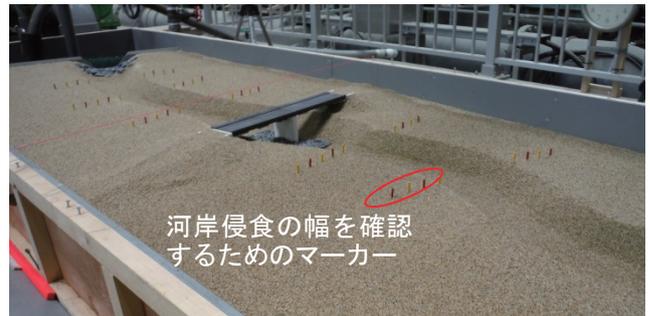
模型は図1に示すようなものとし、模型縮尺は、現地河川の1/120（模型範囲は現地値で幅120m、長さ430m程度。対象流量は現地値の計画流量350m<sup>3</sup>/s相当、河床材料は現地値でd<sub>60</sub>=130mm程度）とし、勾配は1/60とした。橋梁模型については、橋台周辺の被災過程の把握が目的であることから、橋脚は水路床に固定、橋台はその基礎高を現地橋梁と同じ高さに設定した。なお、実験は無給砂で実施した。

図1 移動床模型全景

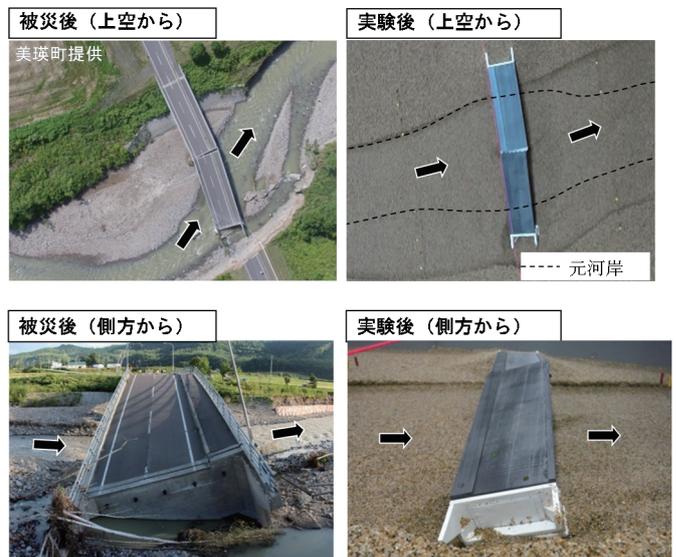
図2 模型実験と現地被災の状況の比較

模型実験の結果、橋台上流からの河岸侵食が橋台周辺まで進行したことにより橋台の背面盛土が流失し、最終的に橋台が沈下した（図2）。橋台変位の原因となる侵食・洗掘による橋台付近の河床高は、時間経過に伴い以下に示す3つの状態で進展し、それぞれの段階で低下していくことが確認された（図3）。

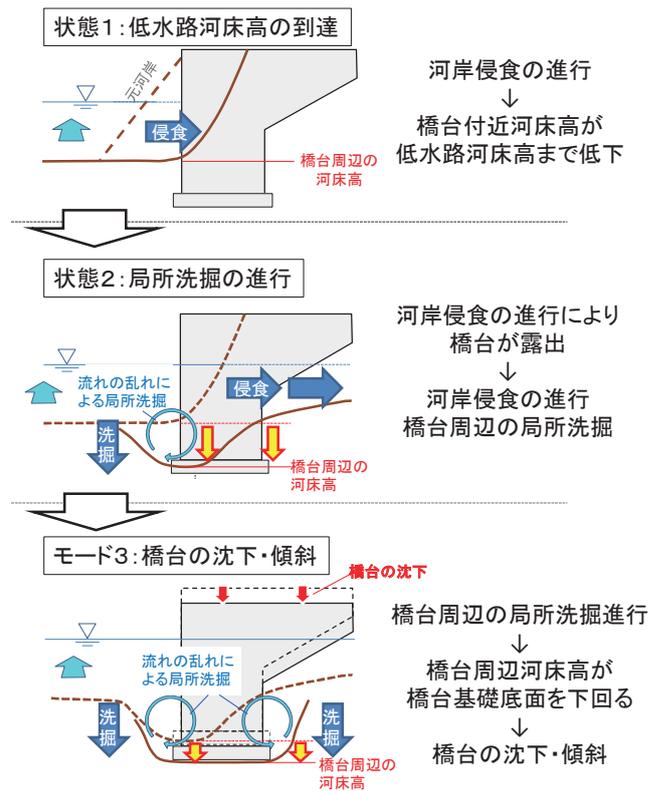
状態1：河岸侵食が橋台付近まで到達することにより、橋台前面の河床高が低水路河床高の深さまで低下していく

状態2：侵食の進行により橋台の一部及び前面が露出し、流れの乱れにより局所洗掘が進展していく

状態3：橋台周辺の局所洗掘の進行に伴い、河床高が橋台基礎高を下回り、橋台が沈下・傾斜する

図3 河岸侵食の進行による橋台周りの河床高の変化

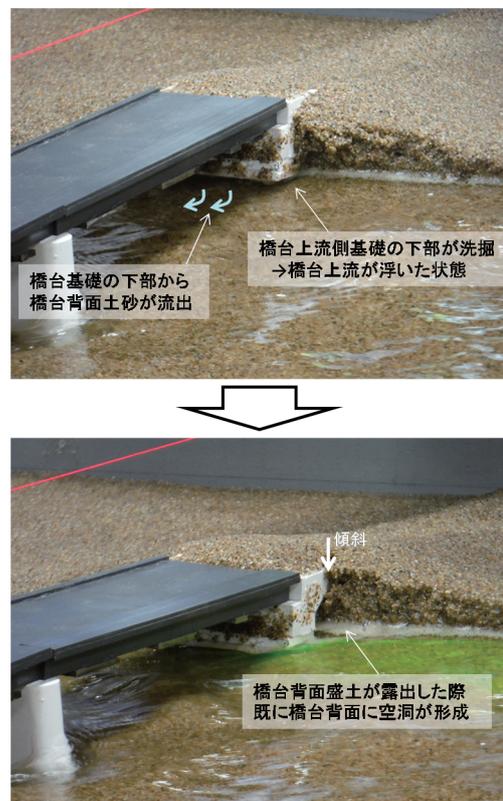
また、侵食が進行する過程で、橋台付近の河床高が橋台基礎高を下回ると、橋台背面盛土が橋台基礎の下部から河道方向に吸い出され、背面盛土内に空洞が生じ、背面盛土がオーバーハングした状態となることが確認された（図4）。これは、洪水時に水面上からは橋台が健全に見えていたとしても、水面下では被害が進行している可能性があるため、橋梁を早期に通行止めする必要があることを示唆するものである。

図4 橋台下面からの吸い出しによる橋台背面の空洞化
