AI等新技術を活用した 堤防点検の効率化に 向けた取組

(キーワード) 河川堤防、点検、AI、UAV、三次元点群データ

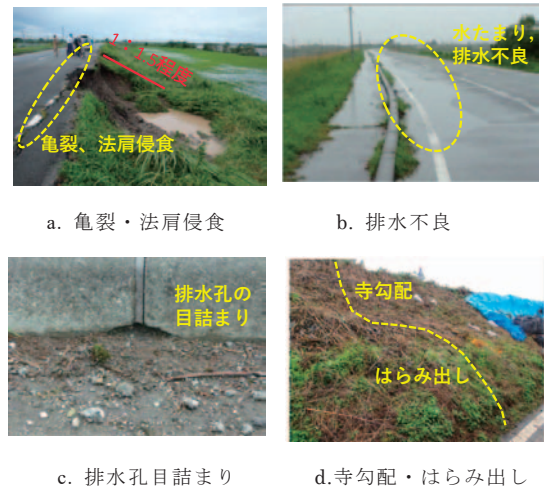
例えば、降雨による侵食・浸透が主要因と思われる例について整理した結果、現場条件は下記の通りであった（図-2）。

- 被災時の河川水位は計画高水位を大きく下回り、短期間の豪雨で被災したと考えられた。
- 被災箇所周辺の堤防天端高が上下流区間で最も低く、天端の雨水排水が集中しやすかった。
- 天端法肩部の縦断亀裂や法肩・法面上部の侵食（ガリ）が多数生じていた。（a）
- 天端道路が供用されており歩車分離ブロックが設置されていた。天端排水はブロックの排水孔を通じて被災した法面と反対の法面に排水される構造であったが、排水孔が目詰まりを起こして排水不良が生じていた。（b, c）
- 天端道路の度重なるオーバーレイ等により法

図-2 被災箇所周辺で確認された変状

肩部の寺勾配化が進んでいた。（d）
