豪雨による道路土工構造物の洗掘及び斜面崩壊等が交通機能へ及ぼす影響分析

(研究期間：令和3年度～)

道路構造物研究部 道路基盤研究室

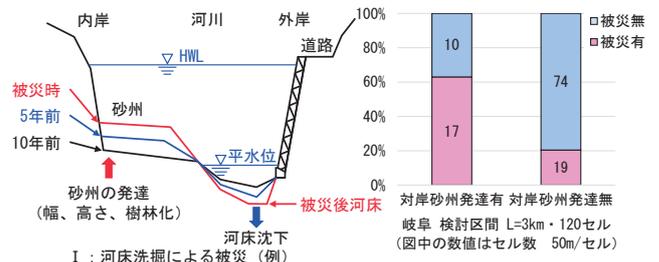
図-1 砂州の発達による洗掘被災の事例

の原因の1つとなる砂州の発達に着目し、比較的容易な手法として過去の航空写真により砂州の経年変化の分析を行った。この結果、被災箇所の対岸に砂州が発達している箇所では、砂州が発達していない箇所と比較して約3倍程度高い割合で被災している状況であった（図-1）。このため砂州の経年変化を観察することは、被災リスクを低減するための点検手法の1つとして有効と考えられる。

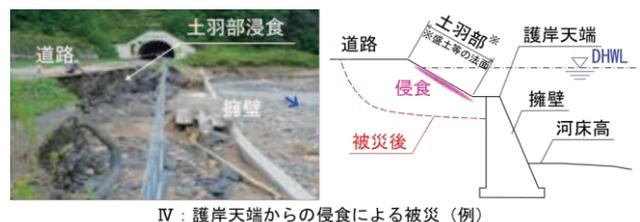
図-2 豪雨による水位上昇における被災事例

豪雨時の被災水位(DHWL)と護岸構造に着目し分析を行った結果、護岸天端より上部に土羽を有する構造は、土羽が無い構造より被災を受けやすく（図-2）、また、洪水時の水位が護岸天端を超過した場合、全ての箇所で被災が発生していた。今後は、同様な箇所が多いことから、被災の可能性の高い条件を絞り込んで対策手法を検討していく必要がある。

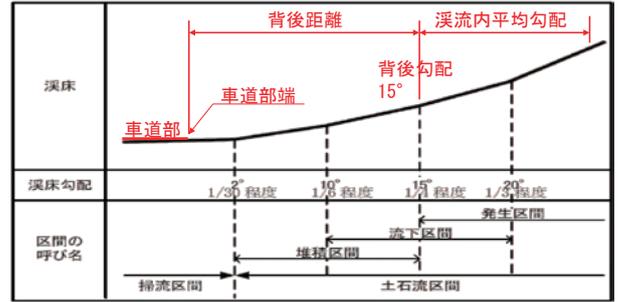
図-3 土砂流入における整理項目の設定

土砂流入による被災は、溪流の集水面積・距離等を整理し分析した。溪流の勾配は、土砂移動の形態の溪床勾配による目安（図-3）を参考に、土砂堆積が開始される堆積区間の勾配15°に着目し、図-3に赤字で示す背後勾配、背後距離、溪流内平均勾配を設定し、その区間距離を整理した。

背後距離 : 車道部端から溪床勾配15度未滿までの距離
 背後勾配 : 溪床の勾配15°
 溪流内平均勾配 : 溪床の勾配15度以上から根根の上流端までの平均勾配
