老朽宅地擁壁の被害パターンに関する分析

(研究期間：平成2年度～令和5年度)

都市研究部 都市防災研究室
 都市研究部
 建築研究部 基準認証システム研究室
 (キーワード) 宅地擁壁、老朽化、地震被害

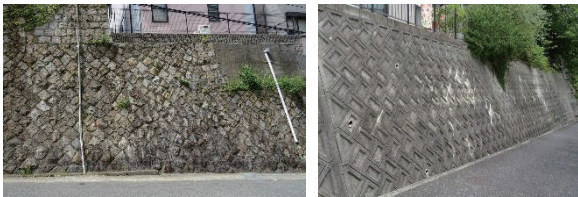
写真 擁壁の築造を伴う宅地の例

我が国の平野部は限られ、人口増加に伴い擁壁の築造を伴う宅地が丘陵部等で開発されてきた(写真)。しかしながら、老朽化した宅地擁壁の地震被害は多数発生しており、点検や耐震対策の推進が重要な課題となった。これを受け、2020年より老朽宅地擁壁の耐震化に関する技術開発を開始しているが、ここでは現在の技術開発状況として、宅地擁壁と建物との離隔距離に応じた被害分析結果を紹介する。
