# NILIM 2025

## 国総研レポート 2025

国土技術政策総合研究所

## ○「NILIM2025 国総研レポート 2025」とは

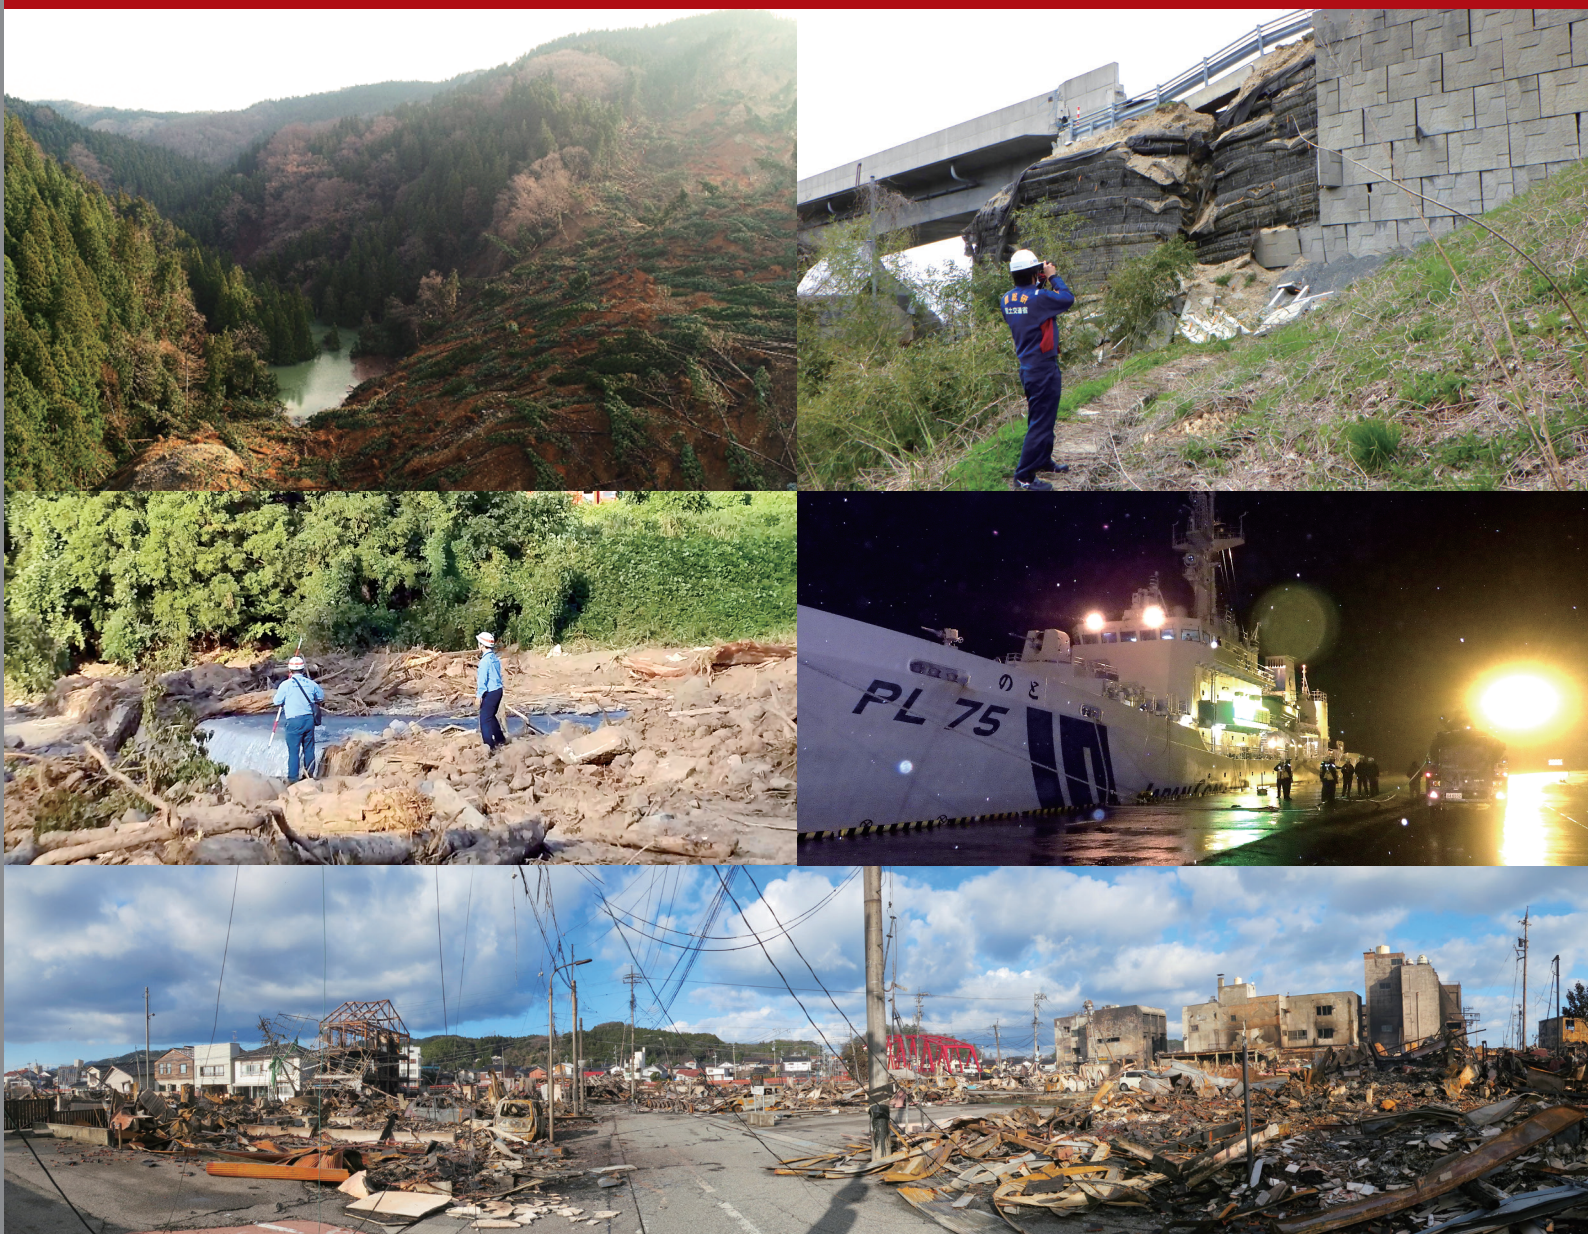
### <表紙写真解説>

#### ①輪島市市ノ瀬地区で発生した河道閉塞

輪島市市ノ瀬地区で発生した地震による地すべり土塊が紅葉川（猿谷）を閉塞。閉塞箇所上流に湛水域の一部が確認できる。TEC-FORCE として土木研究所職員とともに派遣された国総研職員が1月6日に撮影。天然ダムの高さや越流部の状況等の調査結果を石川県に報告した。

#### ②道路構造物に関する被災状況の調査および分析

令和6年1月の地震発生直後から各種の道路構造物に関する被災状況の調査を実施。橋台背面の接続区間など各種構造物の特徴的な被害について被災メカニズムの分析を行い、技術基準見直しなどに関係する新たな課題を把握した。

#### ③能登半島豪雨における被災地での調査、技術支援

令和6年9月能登半島豪雨では、土砂災害、河川氾濫、浸水等の水災害が多数発生。被災地の早期復旧を技術的に支援するため、国総研は、災害発生直後から、「TEC-FORCE（高度技術指導班）」として職員を被災地へ派遣した。写真は、多量の土砂・流木が発生した塚田川における被災メカニズムの調査。

#### ④令和6年能登半島地震において、国総研が利用可否判断を実施した港湾施設での海上保安庁及び自衛隊による給水支援の様子（七尾港）

能登半島地震に対して国総研では TEC-FORCE を派遣し、被災した港湾施設を使用可能な条件を整理する利用可否判断を実施。1月3日、海上保安庁からの七尾港を拠点に給水支援を行いたいとの要請に対し、速やかに利用可否判断を行い、同日夜には海上保安庁の巡視船が接岸し水を陸揚げするとともに、自衛隊により内陸輸送が行われた。

#### ⑤令和6年能登半島地震において輪島市で発生した市街地火災による被害の様子

輪島市で発生した市街地火災では、被害拡大の要因となることの多い風の影響はそれほど顕著ではなかったが、周辺に大津波警報が発表されたことや、消防水利の利用が困難になったことなどの要因により、消火活動が妨げられたため被害が拡大した。国総研では、建物間の延焼拡大要因や延焼防止要因の把握を目的とした調査を実施した。
