「道路の移動等円滑化に関するガイドライン」の改定に向けた研究

～踏切道における視覚障害者の誘導表示の設置方法に関する評価実験～

道路交通安全研究室 道路交通研究部

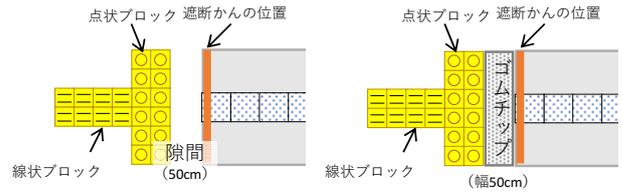
図-2 評価の高かった踏切手前部の構造

踏切手前部は、主にA（認識性）及びB（識別性）の観点で評価を行っており、**図-2**左に示す点状ブロックと遮断かんの間に隙間がある構造の評価が高く、視覚障害者は踏切に入ったこと／出たことを隙間により認識していると考えられた。また、最も評価が高かった構造は、**図-2**右に示す隙間にゴムチップシートを貼付した構造であった。

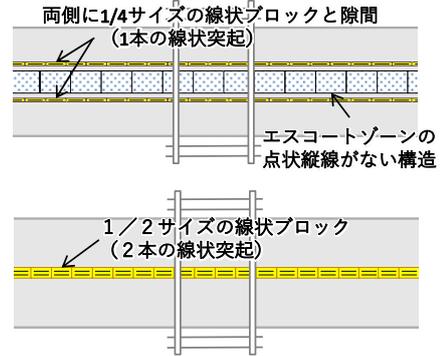
図-3 評価の高かった踏切内の構造

踏切内は、主にB（識別性）及びC（直進性）の観点で評価を行っており、**図-3**に示す2つの構造は評価が高く、幅の狭い誘導表示よりは幅の広い誘導表示の評価が高い傾向にあった。また、横断歩道に設置されるエスコートゾーンを踏切内に設置した構造は、横断歩道との識別性の観点で評価が低く、踏切の中に入ることが識別できないおそれがあった。

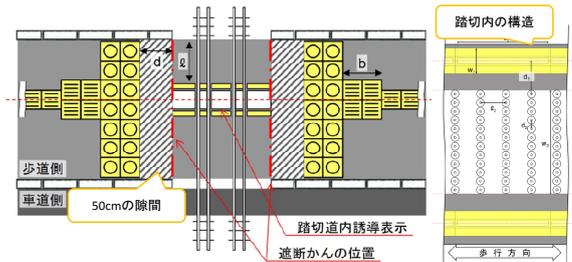
標準的な設置方法

図-4 ガイドラインで示された誘導表示の設置方法

評価実験の結果を踏まえ、国土交通省道路局で設置する懇談会及びワーキング・グループにおいて議論等がなされ、2024年1月にガイドライン¹⁾が改定された。ガイドラインでは、踏切道における誘導表示の構造として、車椅子使用者にも配慮して、標準的な設置方法と幅員が狭い場合の標準的な設置方法が示された（**図-4**）。また、望ましい整備内容として、踏切手前部の隙間へのゴムチップ舗装も示された。

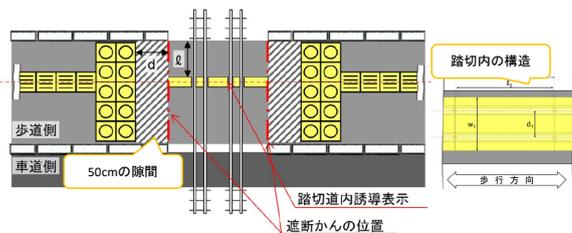
歩行空間の幅員が狭い場合の標準的な設置方法

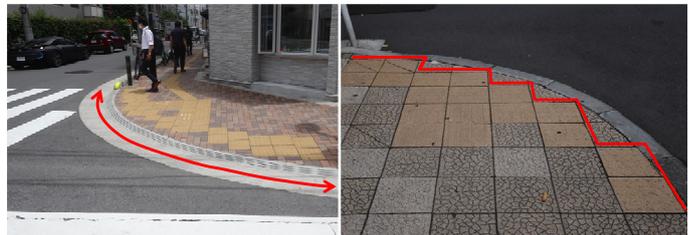
写真 隅切部の視覚障害者誘導用ブロック

ガイドラインでは、交差点等の隅切のある歩車道境界での視覚障害者誘導用ブロックの設置方法が示されているものの、隣接する横断歩道手前の視覚障害者誘導用ブロック同士が繋がっていたり、階段状に設置されることで、進行方向を把握しづらいといった意見がある。
