2024 能登半島地震 における木造建築物の 被害について

(研究期間：令和5年度～令和6年度)

(キーワード) 令和6年能登半島地震、木造建築物、地震被害調査

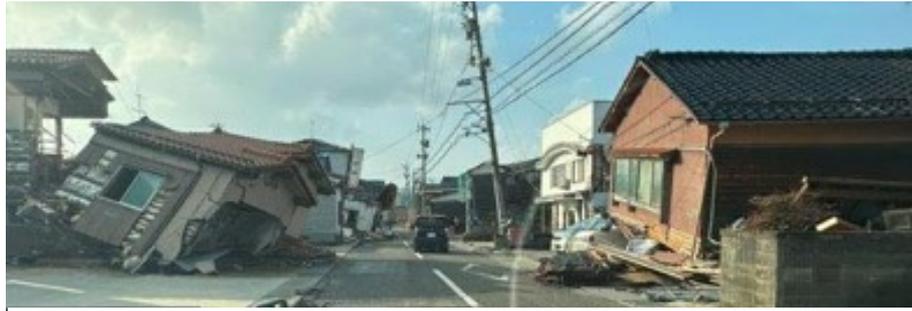
写真-1 倒壊した木造住宅群

輪島市河井町では、多くの木造家屋が倒壊（写真-1）や一部は安全限界変形（大地震時に建物が崩壊せず、人命などの安全を確保できる限界の変形）を超えるような大きな残留変形がある（写真-2）などの甚大な被害を受けていた。無被害の家屋は、2007年地震（平成19年（2007年）能登半島地震をいう。以下、同じ。）以降建築されたと考えられる比較的新しい木造建築物で多く確認された。

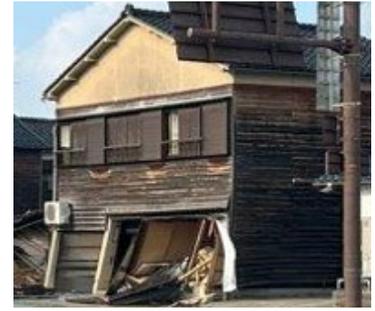
写真-2 大きな残留変形のある木造住宅

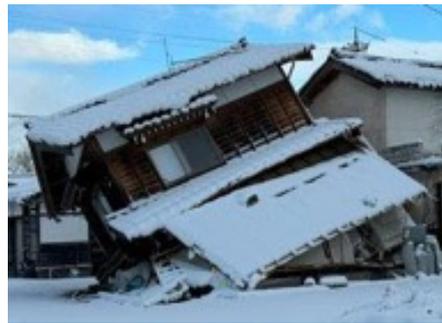
写真-3 倒壊した木造住宅

輪島市門前町でも、多くの木造家屋が倒壊（写真-3）や一部は安全限界変形を超えるような大きな残留変形がある（写真-4）などの甚大な被害を受けていた。外観上無被害の家屋は、2007年地震以降建築の新しいと考えられるもので確認された（写真-5）

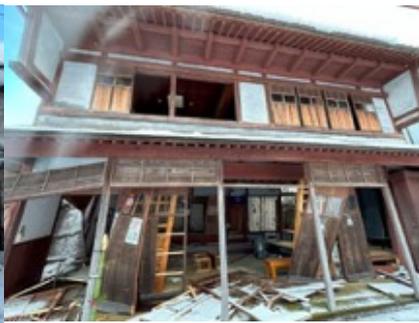
写真-4 大きな残留変形のある木造住宅

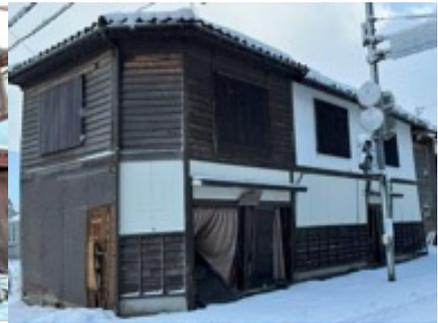
写真-5 外観上無被害の木造住宅

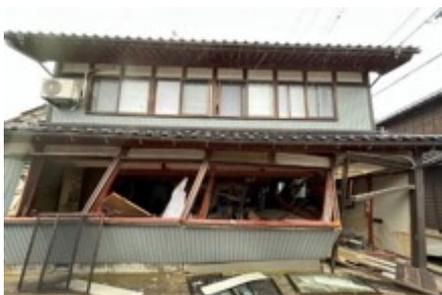
写真-6 大きな残留変形のある

珠洲市正院町でも、多くの木造家屋が倒壊や一部は安全限界変形を超えるような大きな残留変形がある（写真-6）などの甚大な被害を受けていた。また他の地域と同様に外観上無被害の家屋は2007年地震以降建築と考えられるもので確認された。比較的建築年代が新しい可能性のある木造建築物の倒壊が確認され（写真-7）、柱頭にかど金物（T型）、柱脚にホルダウン金物、筋かい端部にボックス型の筋かい金物が用いられていた（写真-8）。金物の製造時期から1981年以降と推察されるが増築の可能性もある。

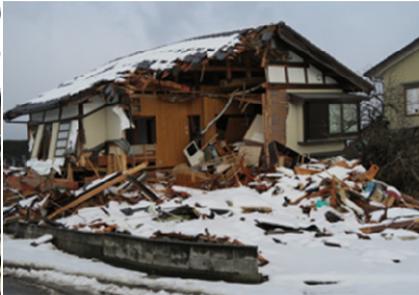
写真-7 倒壊した木造住宅

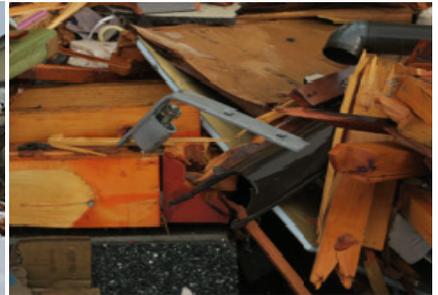
写真-8 柱脚ホールダウン

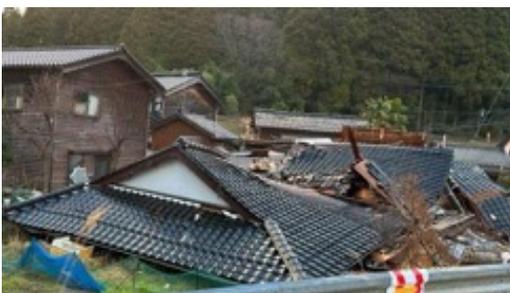
写真-9 倒壊した木造住宅群

穴水町の中心市街地より北に位置する川島地区で家屋の倒壊や大きな残留変形を有する店舗併用住宅や部分崩壊した専用住宅などが複数確認された（写真-9、10、11）。

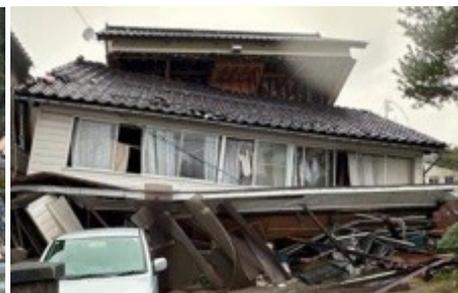
写真-10 倒壊した3階建木造建築物

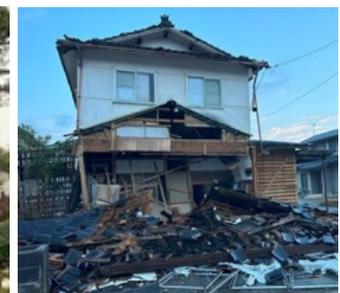
写真-11 部分崩壊した木造住宅
