# 「道路空間再配分による 自転車通行空間の 整備事例集」の刊行

そこで、国総研では、道路空間再配分により自転車通行空間を整備した先行事例を調査し、「道路空間再配分による自転車通行空間の整備事例集」としてとりまとめたので、その概要を紹介する。

「道路空間再配分による自転車通行空間の整備事例集」は、調査した12事例それぞれについて、基礎情報等(表-2)を紹介するとともに、各事例の主な工夫等について掲載している。

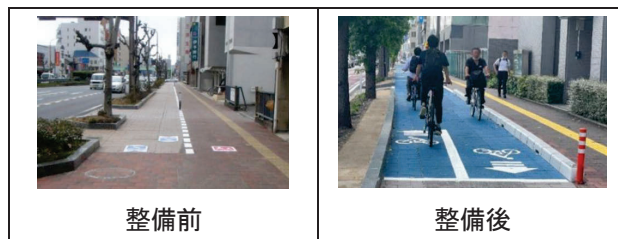
写真-2 歩道幅員を変更した事例

歩道幅員に余裕があるものの自転車利用者と歩行者の輻輳が課題となっている区間においては、歩道幅員を変更(写真-2)し、縁石等による通行空間の分離が行われていた。
