# 道路トンネル坑口部における斜面災害の特徴に関する調査

道路構造物研究部 構造・基礎研究室

(キーワード) 道路トンネル、斜面災害、トンネル坑口部、土石流

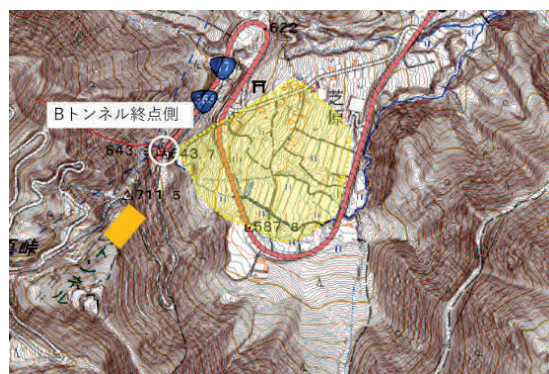
図-4 地形判読による沖積錐（土石流堆）の分布範囲

次に、「未着目」または「カルテなし」とされている6箇所について、微地形表現図を用いて簡易な危険箇所の評価を行った。このとき、トンネル坑口付近の沢地形（以下「沢地形部」）について、平成18年度道路防災総点検<sup>4)</sup>に準じ、土石流が懸念される条件の一つである沖積錐の有無を確認した(図-4)。その結果、6箇所中3箇所で明瞭な沖積錐が確認された。

このことから、防災カルテを確認することに加え、微地形表現図を用いた地形判読を行うことで、トンネル坑口部における斜面災害のリスクをより精度よく把握できる可能性があることが示唆された。
