第3章 省エネルギー改修支援技術の開発

3.1 省エネルギー性能診断手法

3.2 部位毎断熱性能測定手法の開発

3.3 ケーススタディにおける省エネルギー効果の推計

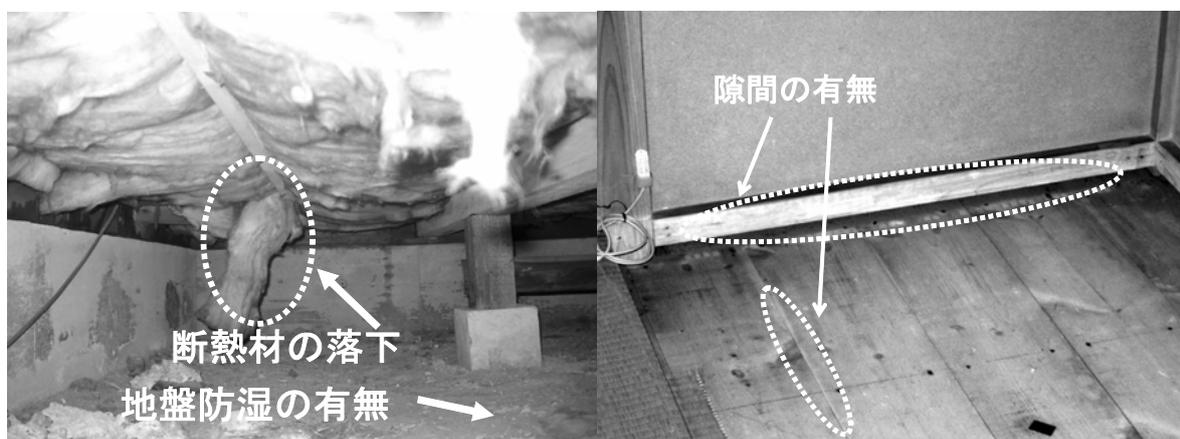
図3.1.1 床周りの実況見分の事例

床周りに関しては断熱材及び防湿層の有無に加え、壁との取合い部の隙間の有無を確認します。特に和室では畳を剥がすことによって取合いだけでなく、和室の畳下地板（荒板）の隙間の程度も確認することが出来ます（図3.1.1右）。和室以外でも在来軸組工法の床では根太の乾燥収縮等によって巾木と床の取合いに隙間が生じており、これらの隙間を把握することは気密性能を向上させるうえで重要である。また、小屋裏や床下換気口の面積が住宅金融支援機構の仕様を満たしているか、地盤防湿は適切に行われているか等も、断熱改修後の耐久性を維持するうえで不可欠である。

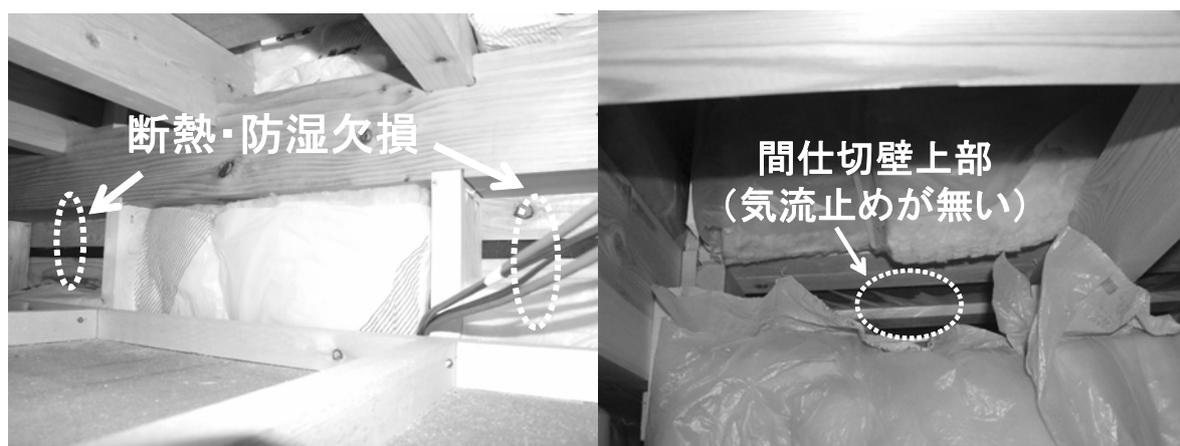
図3.1.2 壁の実況見分の事例

壁に関しては、階間や小屋裏から断熱材の施工状況を確認することを勧めます。写真（図3.1.1左）のように防湿欠損がある場合は、改修後に暖房機器の買い替えや換気の励行など内部結露防止のための対策が必要である。

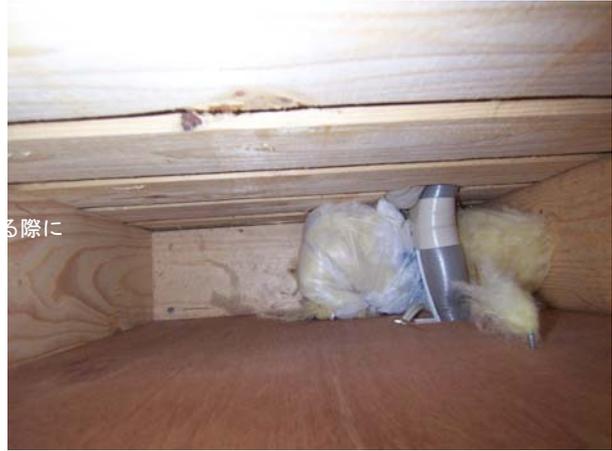
図3.1.3 エアコン設置工事の際に生じた断熱欠損の例

また、後から設置されたエアコンの配管工事の際に断熱材を巻き込んだり、施工不良による断熱材の垂れや欠落等、部分的に断熱材が欠損していたりすることがある。断熱材が使用され始めたころは、居室に設置するといった考えから、押入れ上部や廊下、トイレなど居室以外の部分には、充填されていない場合もあるので、そのような点にも注意して確認する必要がある。

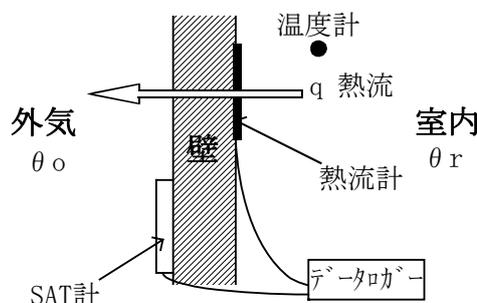
図3.2.1 測定システムの概要

本節で開発を検討する熱貫流率(以下K値とする)の測定システムは、図3.2.1のように、熱流計、SAT計、温度センサーで構成される。近年はデータロガー機能付きの温度センサーが販売されているため、機器費用は熱流計を含めて20万円程度のコストで構築が可能である。SAT計は日射など外壁表面の放射成分を加味した相当外気温度を測定するものであり、これら外乱に対する貫流応答を熱流計により把握することによって計測部位の熱貫流率を求める。

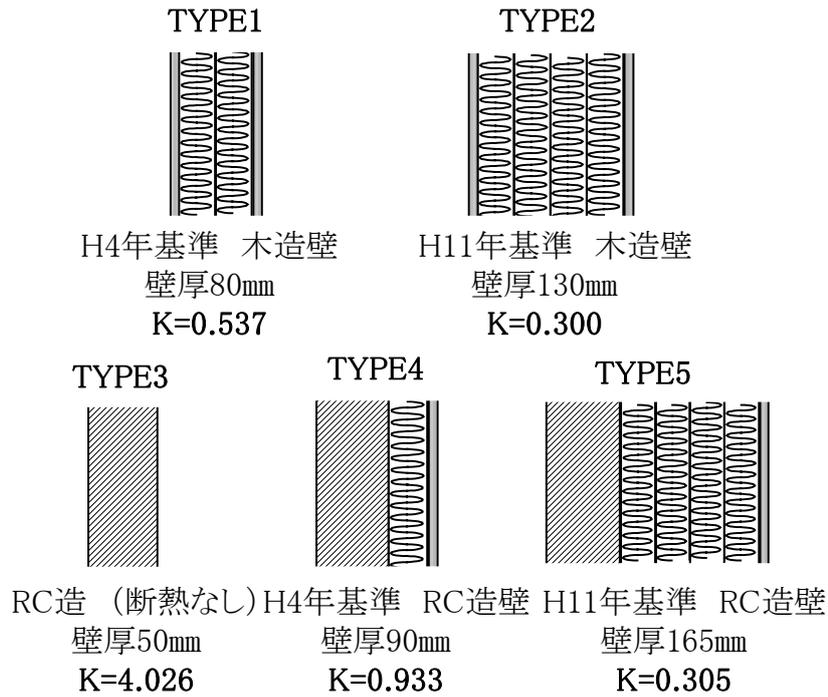
図3.2.2 試験体の断面仕様 (図中のKは設計値)

試験体は熱伝導率既知の材料で構成され、断熱性や熱容量などが異なる図3.2.2の仕様とした。図中の K は各試験体の熱貫流率の設計値であり、それぞれの材料に対してJIS A 1412に規定する熱流計法により別途測定された熱伝導率から算出した値である。実験は、試験体の室内側表面に熱流計を密着させ、図3.2.3の2つの恒温室の界壁に取り付け（写真3.2.1参照）、内外の温度差が一定となるよう制御した。内外温度差は、冬季の室温を考慮し15°Cとした。また、前述した室内気流による熱流計のノイズを除去する目的から、図3.2.4のように熱流計表面へ厚さ5mmのポリスチレンシートを貼付し、誤差低減に及ぼす影響についても検討した。

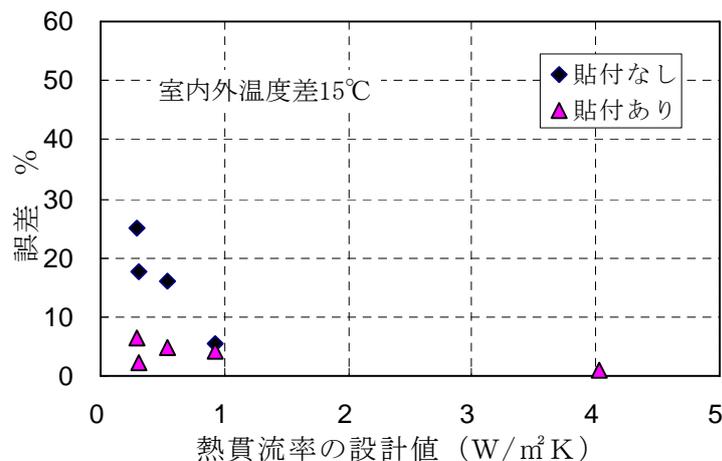
図3.2.5 定常条件下における熱貫流率の設計値に対する測定結果の誤差

手法①に対する熱貫流率の測定結果と設計値に対する誤差を図3.2.5に示す。以降、本節における誤差は(5)式で算出される値を指すものとする。凡例の貼付あり・なしは、熱流計表面へのポリスチレンシートの有無を意味し、貼付ありについてはポリスチレンシートの熱抵抗を補正した値より誤差を算出している。ポリスチレンシートを貼付しない場合、熱貫流率が低くなるほど、測定結果と設計値の誤差が大きくなっており20%にも達している。これは先に述べたように、断熱性の高い試験体では熱流が小さく、流体の微小な温度変動の影響を受けているためと考えられる。一方、熱流計にポリスチレンシートを貼付したものは、10%の誤差に収まっている。

ポリスチレンシートの貼付によって表面の熱流応答は本来のものと若干異なると予想されるが、用途を外壁など比較的断熱性能の高い試験体の測定に限定すれば、気流によるノイズを除去するための材料を貼付することが有用であることが示された。結果として本測定システムでは、熱流計表面へ5mm程度のポリスチレンシートを貼付することにより、定常状態では10%程度の誤差範囲で熱貫流率が測定できることを確認した。

測定結果と設計値との誤差関係を図3.2.7及び図3.2.8に示す。12/13の手法①の結果については、実験室実験の結果（図3.2.5）に比べて精度が若干落ちるものの、TYPE3を除けば誤差15%以内に収まった。また、手法②ではTYPE2、TYPE3の誤差が大きくなっているが、他は15%程度の誤差範囲に収まった。

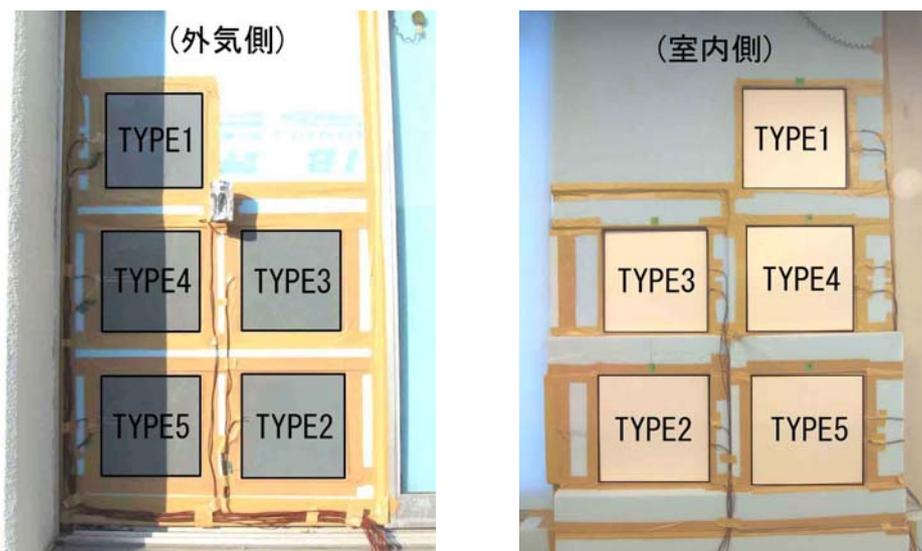
写真3.2.2 試験体設置状況（左：外気側、右：室内側）

試験体は外乱の影響が大きくなるよう、実際の建物の南側開口部に取り付けた(写真3.2.2)、室内空間は温風ヒーターで加熱し内外温度差が生じるようにした。測定期間は2006年12月11日～13日とした。

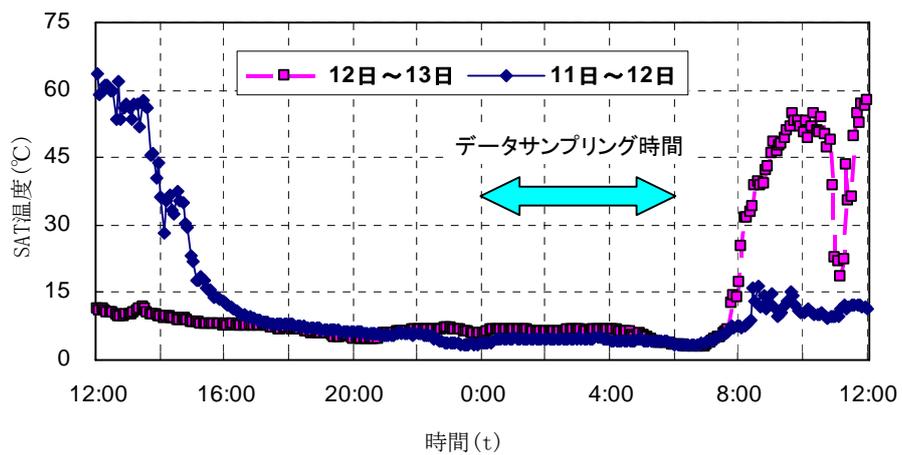
図3.2.6 SAT温度の変化と手法①のデータサンプリング時間

定常状態を想定した手法①では、図3.2.6に示すように外気が安定する0時～5時のデータを平均して用い、②の応答係数を用いた同定法では3日間全ての時系列データを使用し、熱貫流率を算出した。

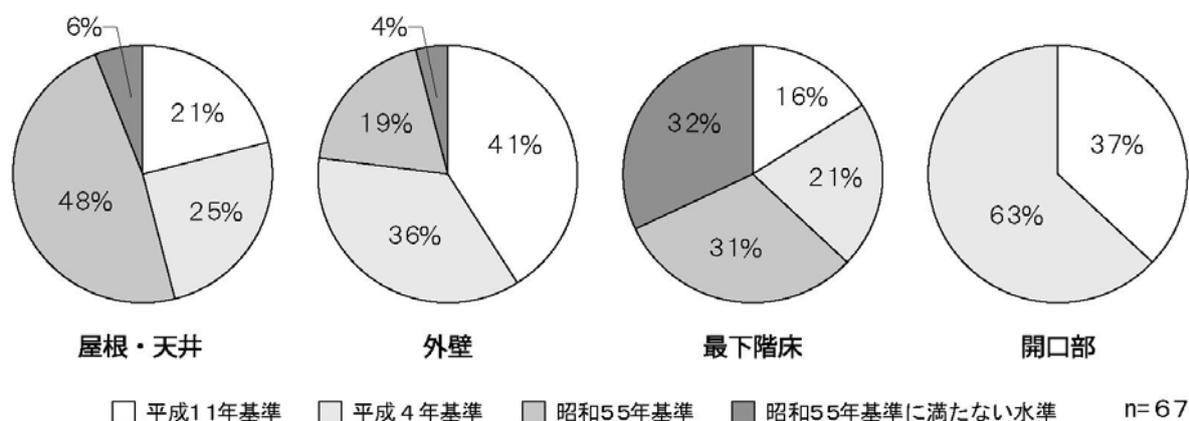
図3.3.1 各部位における断熱水準の達成状況（Ⅳ地域）

実態調査は、工務店および設計事務所の実務者へのアンケートと現地調査により行った。図3.3.1に示すように、Ⅳ地域では外壁の性能が高く、平成4年基準相当以上の断熱水準を達成している住宅が80%近い割合を占めている。一方、最下階床は、昭和55年基準以下の住宅が約60%で最も性能が低い部位である。また、最下階床を除く部位ではいずれも、昭和55年基準に満たない水準が10%以下の割合であり、調査した地域の中では、最も寒冷地であるⅠ地域に次いで、Ⅳ地域の断熱水準が高いことが確認された。

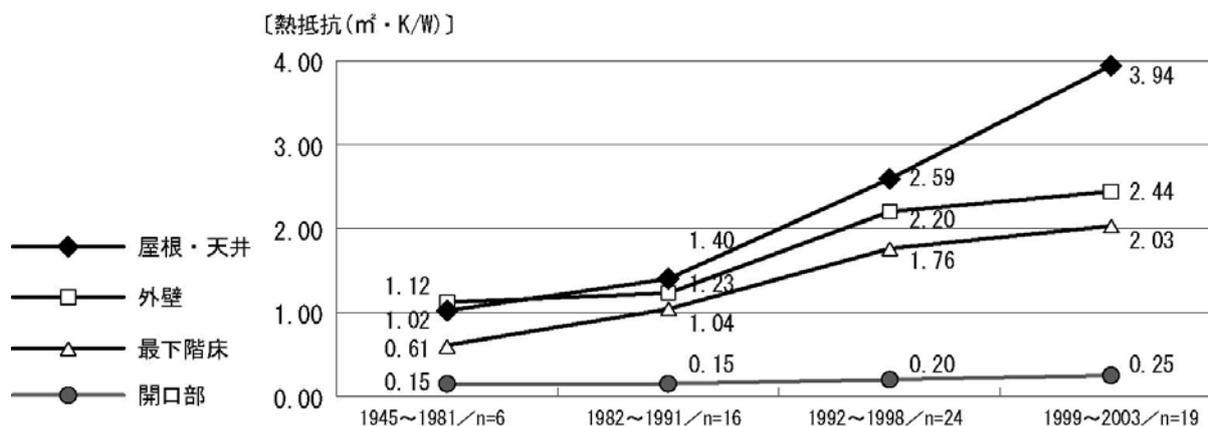
図3.3.2 年代区別にみた各部位における断熱水準の推移の状況 (IV地域)

図3.3.2は、住宅の年代区分による部位ごとの断熱水準の推移状況を示したもので、以下の傾向が確認された。図中の年代区分は、省エネルギー基準が制定・改定された年を参考に、1945～1981年、1982～1991年、1992～1998年、1999～2003年の4つの区分を設定した。

- ・屋根・天井と外壁については1980年以降 $1.00\text{m}^2\text{K/W}$ 以上の性能であり、とくに屋根・天井は、1999年以降には1945～1981年と比べると4倍近い性能向上が見られる。
- ・開口部は、1982～1991年以前はすべて単層ガラスのアルミ製サッシで、性能向上が見られないが、1999～2003年では複層ガラスが増え、平均熱抵抗値は $0.25\text{m}^2\text{K/W}$ に向上している。

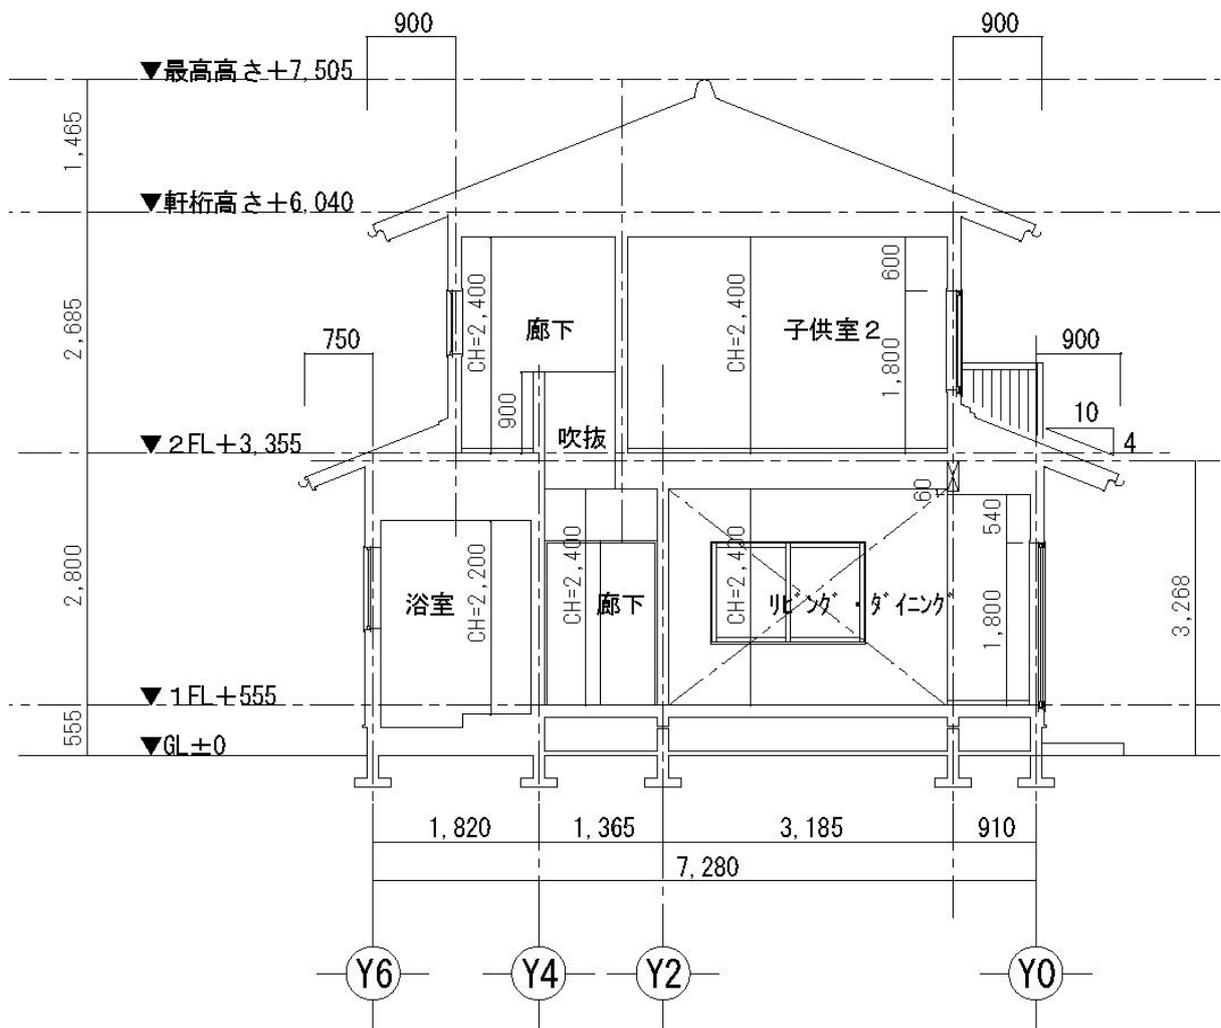
図3.3.3 住宅モデルの概要 断面図

検証した住宅モデルは、図3.3.3、4に示すとおり、2章で紹介したものを使用した。この住宅モデルに表3.3.1の1945～1981年の仕様をあてはめると、改修前の住宅モデルの熱損失係数は、4.95W/m²K(昭和55年基準相当)となる。

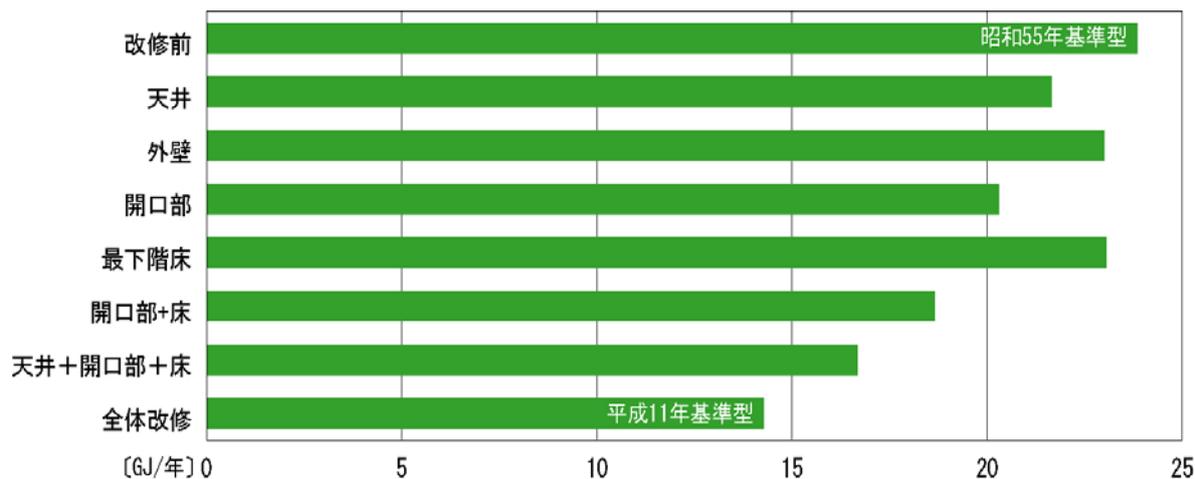
図3.3.5 年間の戸当たりエネルギー消費量と削減率

建物外皮の断熱改修による暖冷房負荷の削減率をもとに、年間のエネルギー消費削減量の試算を行った結果、おおむね以下のような傾向となった（図3.3.5）。

IV地域では、断熱改修による暖冷房負荷軽減効果が最も高い改修部位は開口部、次いで天井という結果となり、年間のエネルギー消費削減割合は、それぞれ約15%、9%であった。

特に開口部の改修は、省エネルギー効果が高いと同時に、居住しながら工事が行えるため改修の障害になりがちな施工性という観点からも優れており、省エネルギー改修における有効な部位であると考えられる。

一方、最下階床の改修は、熱損失係数で比較した場合に比べてエネルギー削減量が低く、改修の効果が得られにくい部位だが、工事費は20万円程度で他の部位に比べて安価であり、費用対効果でみるとその割合は高くなり選択肢の一つとして考慮すべき対策と言える。

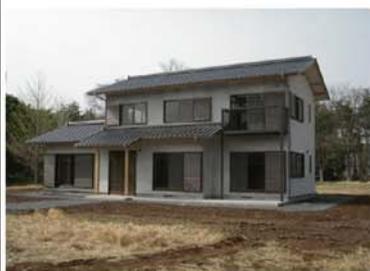
図1 外観および特徴
縁側・続き間の平面構成をもつ。雨戸、大型の掃きだし窓、乾式のバルコニーなども築25年程度を経過した住宅の特徴である。また、IV地域の築25年以降の住宅は外壁に断熱材が施工されていることが多い。ただし、最下階床は無断熱である。

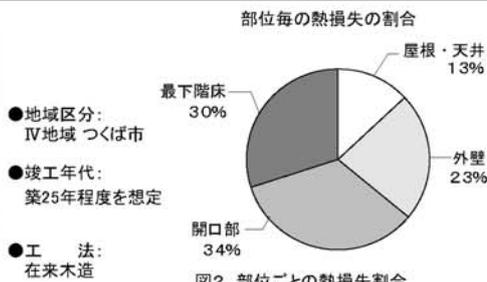
図2 部位ごとの熱損失割合
IV地域の築25年程度を経過した住宅における部位ごとの熱損失の割合を示している。開口部及び最下階床からの損失割合が大きいため、その部位の断熱改修を行うことは有効である。

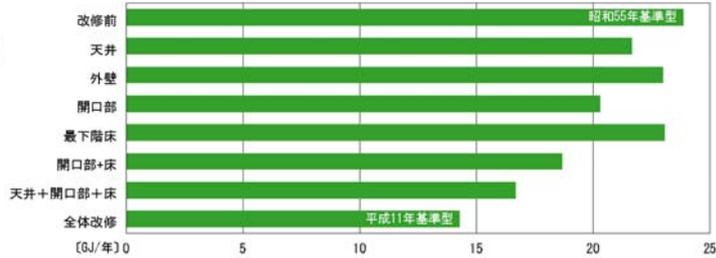
図4 断熱改修による年間のエネルギー消費量の試算結果(1戸当たり)
改修前の1年間のエネルギー消費量と、改修後のエネルギー消費量及び消費量削減率を示した。全部位改修を行った場合には、40%近くの削減効果が見込まれる。
(図4はAE-CADシミュレーションにより作成)
